Artikel: Wo steckt der Asbest?

Vor Sanierungen sollte verdächtiges Material untersucht werden

Wo steckt der Asbest?

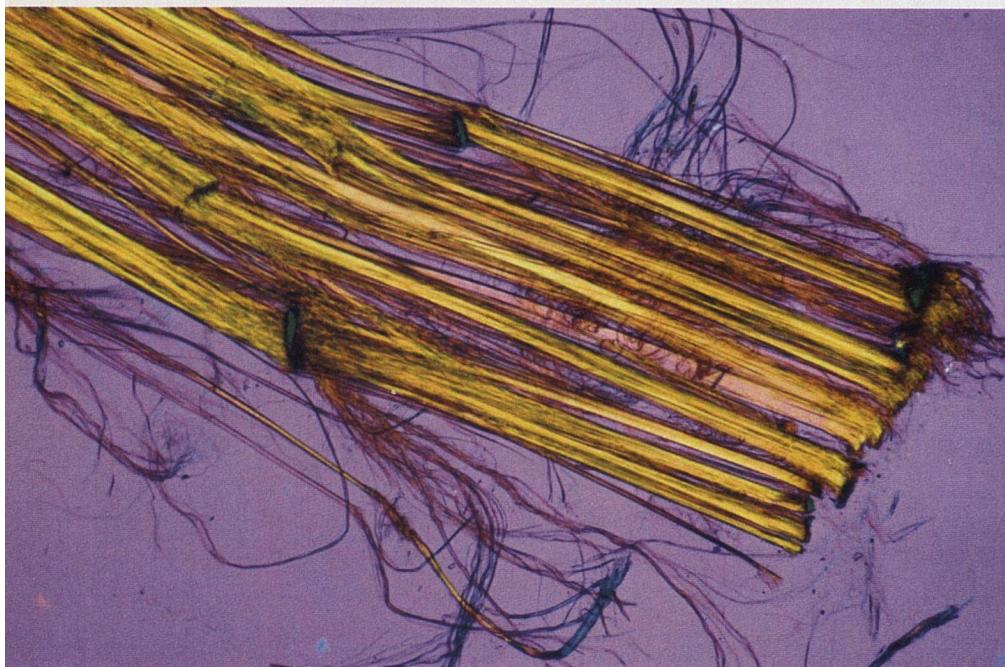
Chrysotil, der häufigste Asbesttyp, im Polarisationslichtmikroskop. Ersichtlich sind die feinsten, flexiblen Faserbüschel und Fibrillen.

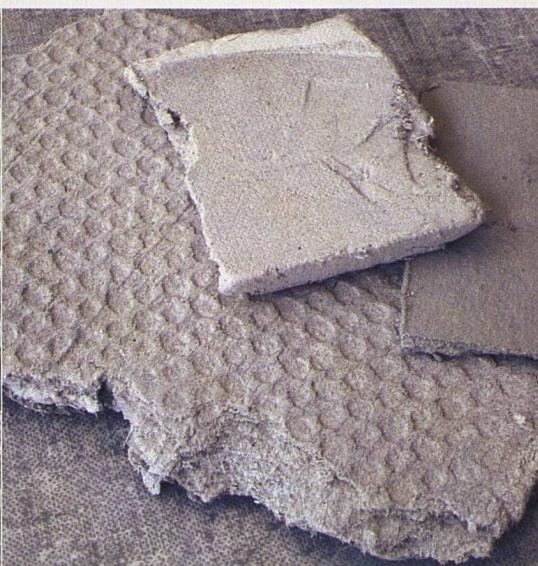
In diesen Pappe-Leichtbauplatten ist der Asbest nur schwach eingebunden, die Materialien sind relativ weich und verletzbar. Sie müssen deshalb von Fachpersonen aus dem Wohnbereich entfernt werden.
