Artikel: Von Schwarzstäuben und Brandruss

Dem «Black Magic Dust» auf der Spur

Von Schwarzstäuben und Brandruss

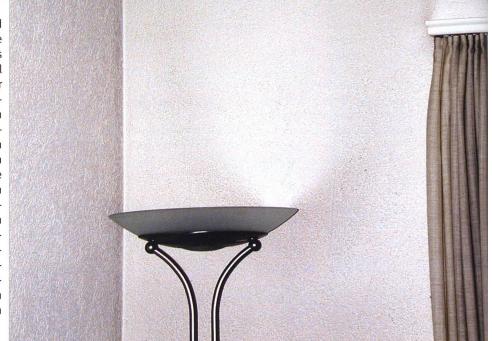
Typisches Schadenbild in einer Wohnung. Die schwarzen Ablagerungen sind deutlich sichtbar. ten bleibt. Andere verdampfen und verbinden sich mit den im Raum vorhandenen Schwebestaubpartikeln zu grösseren Teilchen. Diese setzen sich dann als schmierige Beläge in der Wohnung ab, ein Vorgang, den man als «Fogging» bezeichnet. Alle diese Stoffe lassen sich in den Staub-, Luft- und Wischproben praktisch in jedem Haushalt nachweisen. Doch obwohl die Analyse auf mögliche Quellen der Ablagerungen hinweist, ist Markus Zennegg vorsichtig: «Eine eindeutige Aussage über die Ursachen ist meist nicht möglich.»
