Ältere Fußbodenheizungen – ein Sanierungsfall?

SPÜLEN STATT SCHLOTTERN

Fußbodenheizungen haben viele Vorteile – solange sie funktionieren. Heizsysteme älterer Bauart neigen mit zunehmendem Alter zu Verschlammung und Ineffizienz. Eine Analyse vor Ort hilft, die richtige Reinigungs- oder Sanierungsmethode herauszufinden.

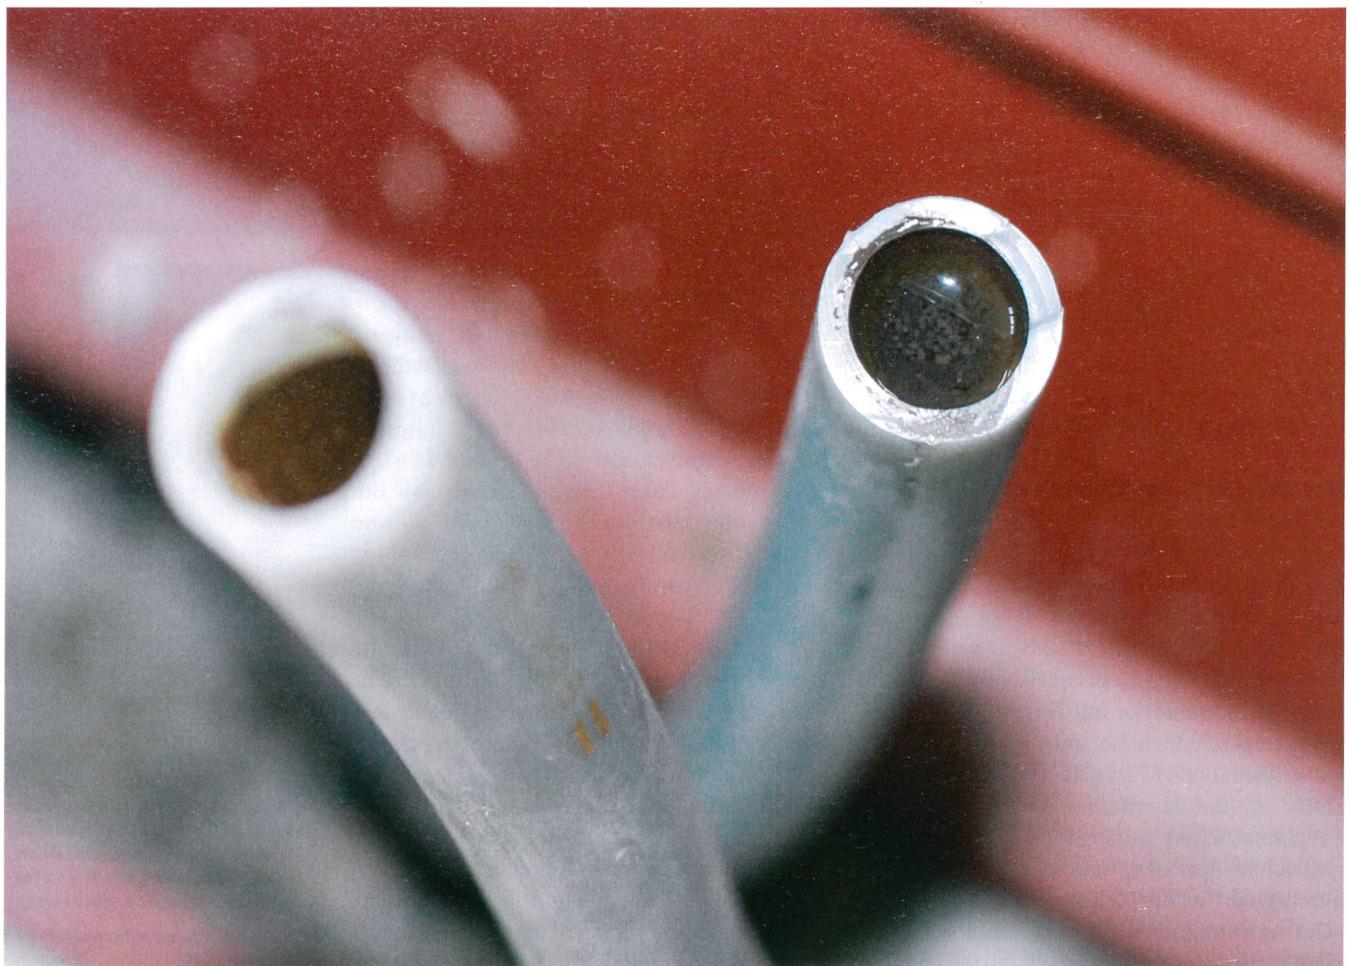
Ablagerungen in Leitungen von Fußbodenheizungen vermindern mit der Zeit die Heizleistung.

Die Fußbodenheizung als Wärmeverteilsystem hat sich seit den 1970er-Jahren rasant ausgebrettet. Für den massenhaften und dementsprechend günstigen Einbau wurden Heizkreise aus Kunststoffrohren in die Böden verlegt. Aus Unkenntnis schenkte man in den Anfangszeiten dem Sauerstoffeintrag in das Heizungssystem, das durchlässige Kunststoffrohrleitungen verursachten, keine Beachtung. Kunststoffrohre wurden bis Mitte der 1980er-Jahre ausschliesslich als Einschichtrohre diffusionsoffen ausgeführt. Die Branche wurde erst auf die Problematik der Sauerstoffdiffusion aufmerksam, als der dauernde Sauerstoffeintrag in das Heizungssystem mit der Zeit zu Korrosionsprozessen führte. Die Folge waren Rost an Heizkesseln, Verteilern usw. und eine Verschlammung und Verkrustung der Anlagen.

Während sich Schlamm als weiches Material mit vertretbarem Aufwand entfernen lässt, können Magnetitablagerungen im Extremfall

zum Verschluss von Leitungen führen. Doch auch Ablagerungen aus biologischen Filmbildungen können zu Querschnittsverjüngungen führen. Diese wiederum verringern den Durchfluss und isolieren die Wärmeabgabe. Dadurch kann die Förderpumpe nicht mehr genügend Wasser durch die einzelnen Heizkreise zirkulieren lassen. Um dennoch die erforderliche Wärmeabgabe an die Wohnräume zu halten, muss der Anlagebetreiber die Vorlauftemperatur erhöhen. Das Problem wird dennoch nicht behoben. In solchen Fällen ist Abhilfe von verschiedener Seite möglich.

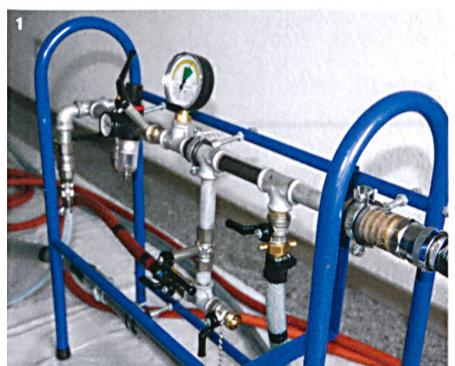
- 1 Spülstation mit Drucküberwachung zur Reinigung der Heizkreise.**
- 2 Bei der mechanischen Reinigung werden Schaumstoffzylinder mit Luftdruck durch die Leitungen geschoben.**
- 3 Schlamm ist als weiches Material mit vertretbarem Aufwand entferntbar.**

Als klassische Reinigungsmethode bietet sich die systematische Spülung von Fußbodenheizungen an. Der Branchenverband der Gebäudetechnik-Fachleute, Suisse tec, publizierte dazu im August 2014 ein Merkblatt als Anleitungshilfe für ein strukturiertes Vorgehen. Es empfiehlt ein intensives Spülen jedes einzelnen Heizkreises mit Wasser oder mit einem Luft-Wasser-Gemisch. Die Anleitung legt zudem die Spüldauer je Meter Stranglänge fest und setzt auf eine visuelle Erfolgskontrolle des Ausflusses, bis keine sichtbaren Austragungen mehr feststellbar sind. Ergänzend ist der Ersatz bestehender Heizungsverteiler zu prüfen, ebenso die Funktionstüchtigkeit der Einzel-

raumregulierung sowie die nachträgliche Durchführung eines hydraulischen Abgleichs. Zu beachten ist der maximal zulässige Druck, den der Anlagebauer vorschreibt.

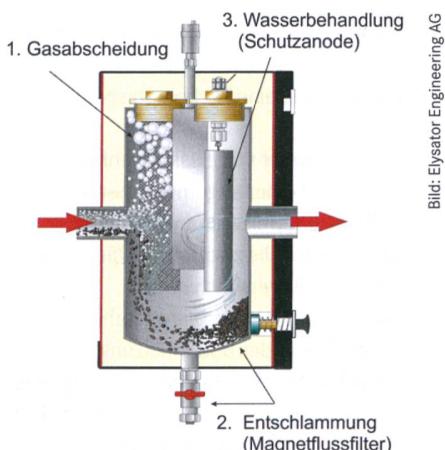
SO FUNKTIONIERT EIN KORROSIONSSCHUTZGERÄT

Hightech-Korrosionsschutzgeräte wie der Elysator werden eingesetzt, um Verschlammungen und Korrosionen in geschlossenen Heizungs- und Kältekreisläufen zu verhindern:

1. Entgasung: Ein Mikrogasblasenabscheider entfernt Sauerstoff und andere Gase aus dem Umlaufwasser. Nötig ist dies, weil in einem Heizsystem das Zirkulationswasser in Radiatoren und Heizkreisen abkühlt. Es «atmet» dort Gase ein. In kaltem Wasser lösen sich Gase, die beim Erwärmen wieder frei werden. Dabei entstehen kleine Gasbläschen – wie sie auch in einem Glas Mineralwasser beobachtet werden können. Um diese Mikroluftblasen auszuscheiden, wird ein spezieller Filter eingesetzt.

2. Entschlammung mit Magnetflussfilter: Der eingebaute Magnetflussfilter hält Schlamm und Rostpartikel zurück. Ein starker Permanentmagnet zieht die Korrosionspartikel an. Durch die Form des Auffangbehälters wird die Strömung des Wassers ver-

langsam, so dass das Abschlammnen ohne Unterbrechung des Heizbetriebes erfolgen kann: Wird der Magnet zurückgezogen, werden die Korrosionspartikel freigegeben und sind einfach über den Abschlämmehahn entfernbare.

3. Wasserbehandlung: Die Opferanode aus Magnesium reguliert durch elektrochemische Reaktionen den pH-Wert des Wassers und lässt zusätzlich den Salz- und Sauerstoffgehalt absinken. Im Reaktionsbehälter wird der Sauerstoff durch einen galvanischen Eigenstrom gezwungen, sich mit der Anode zu verbinden. Dabei entsteht Magnesiumhydroxid, das Säure bindet. Gleichzeitig reduziert sich der Gehalt an säuregebundenen Salzen, was zu einer tieferen elektrischen Leitfähigkeit führt.

Aus diesem Grund entscheiden sich Bauherren immer öfter für den Einbau von Korrosionsschutzgeräten – als Teilmaßnahme einer Totalsanierung der Fussbodenheizung oder als vorbeugende Massnahme nach einer gründlichen Spülung. Solche Hightech-Geräte werden gegen erneute Verschlammungen und Korrosionen in geschlossenen Heizungs- und Kältekreisläufen eingesetzt und basieren auf drei Prinzipien: Ein eingebauter Magnetflussfilter hält Schlamm und Rostpartikel zurück; ein Mikrogasblasenabscheider entfernt Sauerstoff und andere Gase aus dem Umlaufwasser; eine im Gerät installierte Opferanode reguliert

durch elektrochemische Reaktionen den Säurewert des Wassers und lässt zusätzlich den Salz- und Sauerstoffgehalt absinken (siehe Kasten).

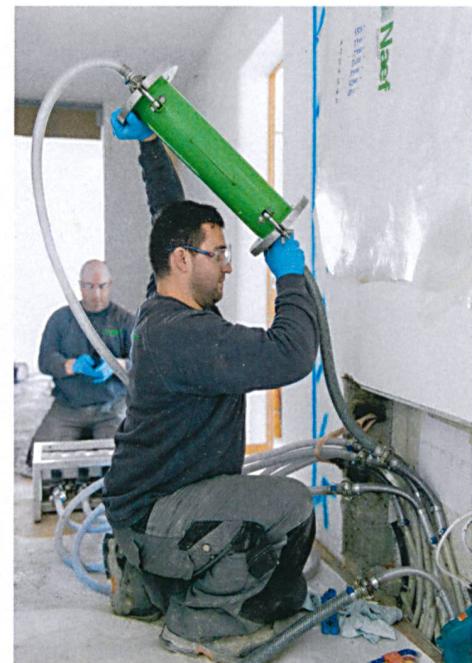
Im Rahmen einer Komplettsanierung mit dem HAT-System werden die Heizkreise mit einer Epoxidharzlösung von innen neu beschichtet.

Im Sanierungsmarkt ist auch das Unternehmen Naef-Group mit der HAT-Methode sehr präsent. Im Unterschied zu Spülungen oder mechanischen Reinigungen werden hier nicht nur Rückstände entfernt, sondern es findet eine eigentliche Sanierung statt. Dafür analysieren Experten zuerst vor Ort beim Kunden mit einem mobilen Labor die Qualität des Zirkulationswassers. Sie messen beispielsweise den Gehalt des gelösten Sauerstoffs (O_2) und des Eisens im Heizungswasser, ebenso den pH-Wert und die Gesamthärte des Füll- und Ergänzungswassers. Die Sanierung selber erfolgt in drei Schritten:

- Das Heizungssystem wird entleert, die Heizungsverteiler werden demontiert. Dabei wird mit speziell aufbereiteter Druckluft sämtliches Restwasser aus dem Heizsystem geblasen.
- Dann werden mit Hilfe eines Kompressors die Heizkreise über einen abrasiven Feinschleifprozess bearbeitet. Somit lösen sich nicht nur Schlammrückstände, sondern auch Verkrustungen an den Rohrinnenwänden.
- Anschliessend wird mit Druckluft eine Epoxidharzlösung in die Heizkreise eingeblasen, die so von innen beschichtet werden. Es entsteht quasi ein neues Rohr im alten. Nach

48 Stunden folgen die Nacharbeiten: Neue Heizkreisverteiler werden montiert, die gesamte Anlage wird mit demineralisiertem Heizwasser befüllt.
