## Martigny.

Rapport sur le Château de la Bâtie,  
adressé à Mr. le Président de la Commission des Mon. Histor. Suisses,  
par A. Naef.  
Planches VII, VIII, IX.

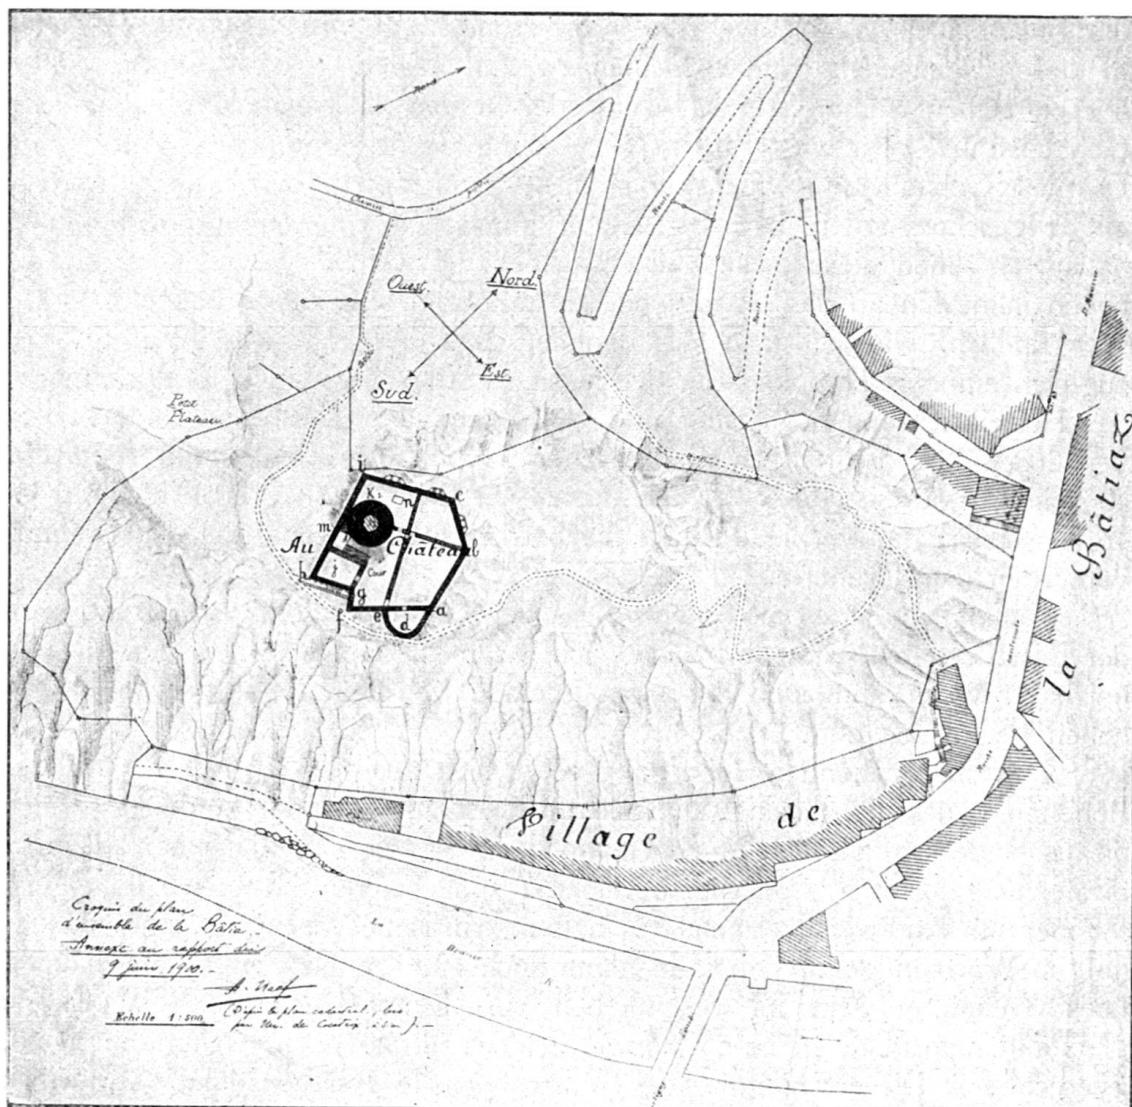
Fig. 48. Croquis du plan d'ensemble de la Bâtie.

Le château de la Bâtie est construit au sommet d'un rocher à pic, contrefort extrême de la chaîne de montagnes, qui longe au nord-ouest la vallée de la Dranse et domine Martigny (Pl. VII). — De ce point, qui marque le coude de la vallée du Rhône, la vue s'étend au loin, d'une part du côté de Sion (Pl. VIII), de l'autre vers St. Maurice. Au sud-ouest on peut suivre le cours de la Dranse et la route qui débouche du St. Bernard. — Du côté du sud et du sud-est le rocher tombe presque verticalement jusqu'à la

Dranse qui le contourne (comparer le plan de situation fig. 48 et la Pl. VII); des côtés nord-est et nord-ouest, les pentes sont abruptes et la position formidable (Pl. IX); à l'ouest, par contre (Pl. VIII et IX), du côté où l'éperon se relie au massif de la montagne, il existe un petit plateau qui n'est coupé que par des crevasses insignifiantes. C'était le point faible, celui certainement qui, à différentes reprises, permit d'emporter le château d'assaut.

3. *Intérieur de l'enceinte.* — Remonter et compléter d'urgence plusieurs parements et blocs de maçonnerie, principalement au mur *e-a*. (Voir le plan.)

10. Exploration et fouilles à l'intérieur de la tour *d* (voir le plan) et des bâtiments adossés à l'enceinte: *a-b-c-i*. — Etablissement d'un escalier en bois pour accéder à l'intérieur de la tour *d*.

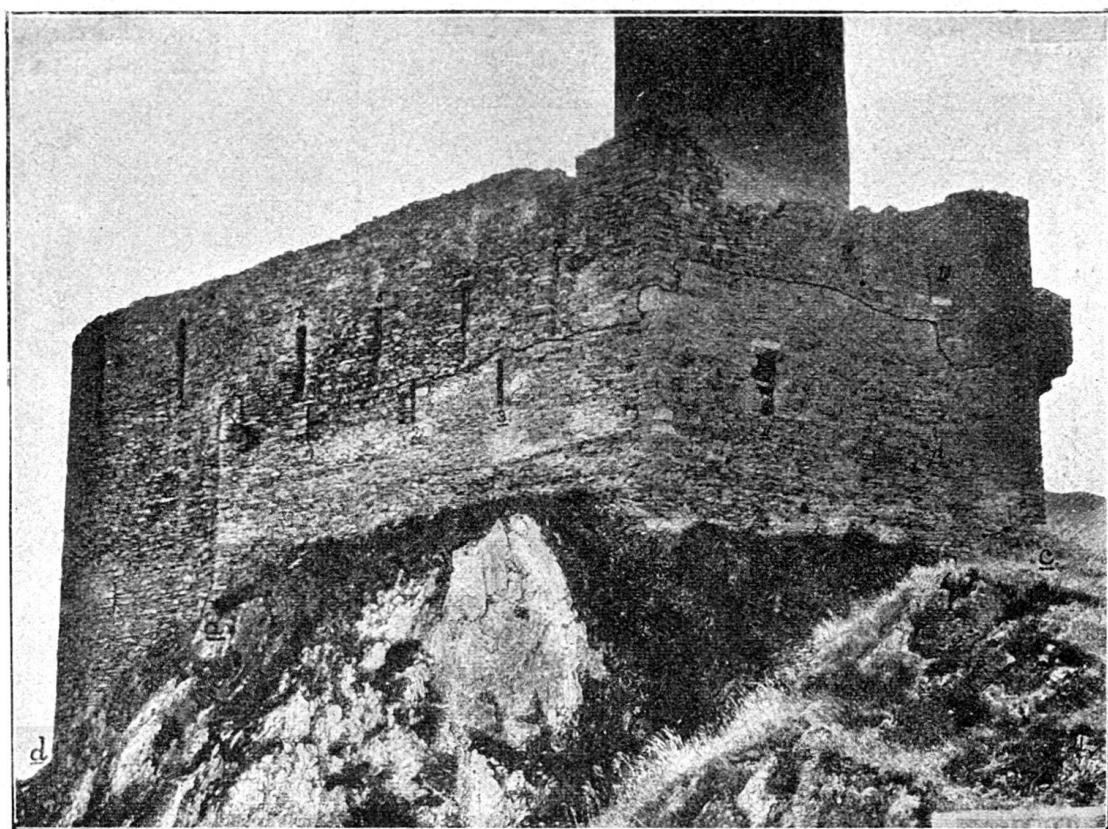
Fig. 49. Bâbia. Faces Est et Nord-Est.

Sur ces photographies, j'ai indiqué la démarcation de l'enceinte primitive par une ligne noire; il va sans dire qu'en réalité on ne la suit pas aussi facilement, et que ce n'est que peu à peu qu'on en détermine la trace.

L'endroit le plus caractéristique est la face orientale, de: *a* en *b* (fig. 49). L'arête verticale en *a* s'explique immédiatement par comparaison avec le plan; on y voit que le château primitif suivait de là le tracé: *a-e-f* du côté du sud, et que la tour semi-circulaire, *d*, y a été accolée de toutes pièces.

Sur cette face est (*a-b*) il faut noter les formes et les proportions très caractéristiques des trois meurtrières (1-2-3) de l'enceinte primitive, car ailleurs elles ne sont pas aussi bien conservées.

Ce sont des ouvertures relativement larges et peu élevées, petites, rectangulaires, *sans chanfreins* à l'extérieur.

Dans la partie surélevée, les longues archères; 4, 5, 6 et 7 sont très différentes. Ces archères, que je place au XIII<sup>me</sup> siècle, ont de larges chanfreins extérieurs pour agrandir l'angle de tir, chanfreins qui se retrouvent aux archères supérieures 8 et 9 de la tour voisine, *d*; ces dernières sont même terminées par un petit arc en tiers-point.

7. *Etudier la possibilité* de démurer les meurtrières: 4, 5, 6, 7 (Comp. la fig. 49).

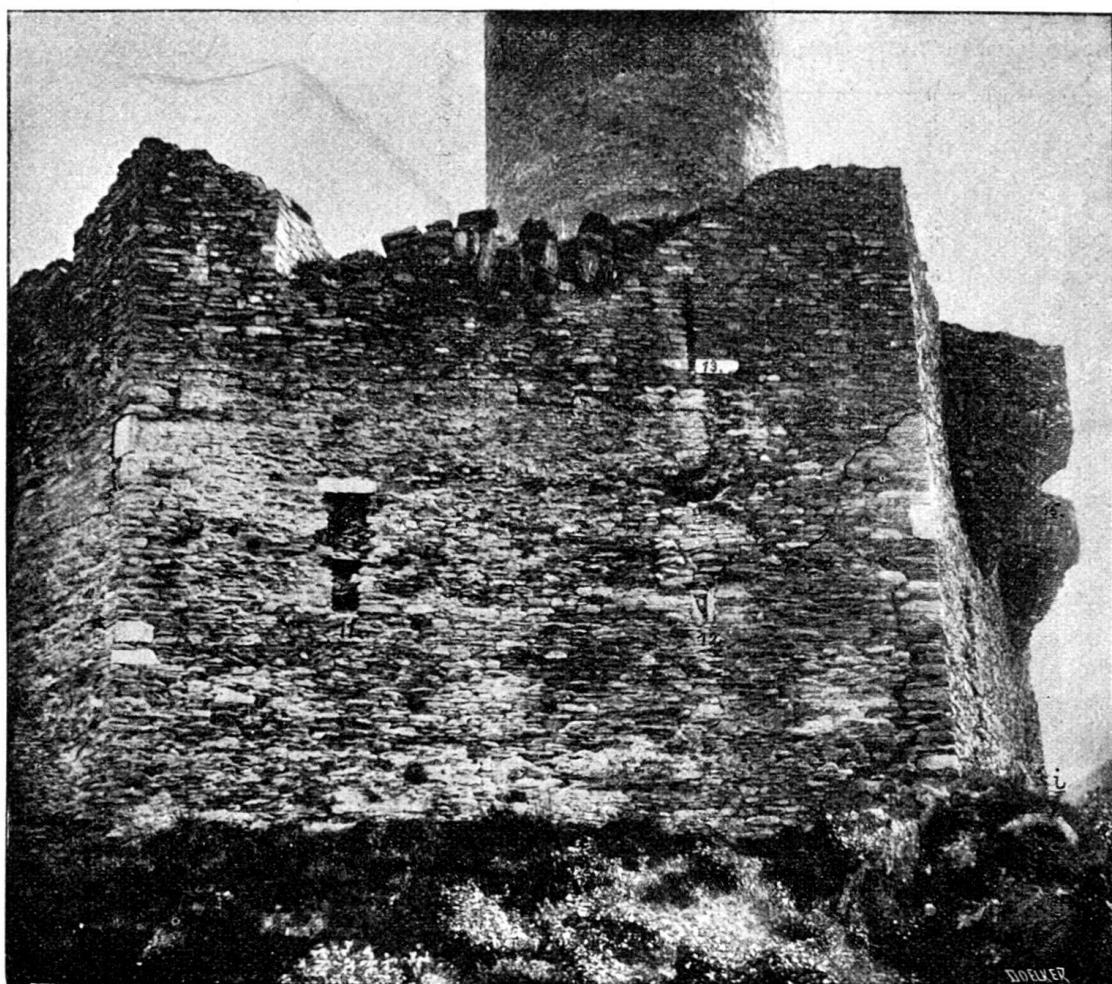
Fig. 50. Bâbia. Face Nord-Est.

Dans la face au *nord-est*: *b-c* (fig. 50) les deux meurtrières *11*, *12* de l'enceinte primitive sont détruites et murées, mais leurs emplacements se reconnaissent encore; plus haut une archère allongée: *13*, et les restes *10* d'une échauguette à deux mâchicoulis, appartiennent à la surélévation postérieure. — Il convient d'examiner attentivement le curieux mode de construction de cette échauguette, portée par des corbeaux et par un encorbellement singulier de la maçonnerie; de ce côté l'échauguette est détruite au-dessus des corbeaux et de l'encorbellement, mais il existe deux exemples semblables *14* et *15*, relativement bien conservés, sur la façade suivante au nord-ouest; *c-i* (fig. 50 et 51). — Sur cette face, on note deux meurtrières dans la partie inférieure, primitive; l'une, *18*, est détruite, et son emplacement seul est reconnaissable; l'autre, *19*, est aux trois quarts détruite et murée; — à la base du mur, en *31*, est une brèche, probablement faite par des mineurs.

Dans la partie supérieure sont deux archères (*16* et *17*), semblables aux fig. *13*, *4*, *5* etc., mais ce qui mérite de fixer l'attention c'est l'arête *i*. — A l'exception d'une brèche *23*, reste probable d'un des sièges dont j'ai parlé au début

8. *Etudier la possibilité* de démurer les meurtrières: 11, 12, 18 et 19. (Voir fig. 50 et 51), et de les rétablir exactement d'après les indices existant et les meurtrières *contemporaines*.

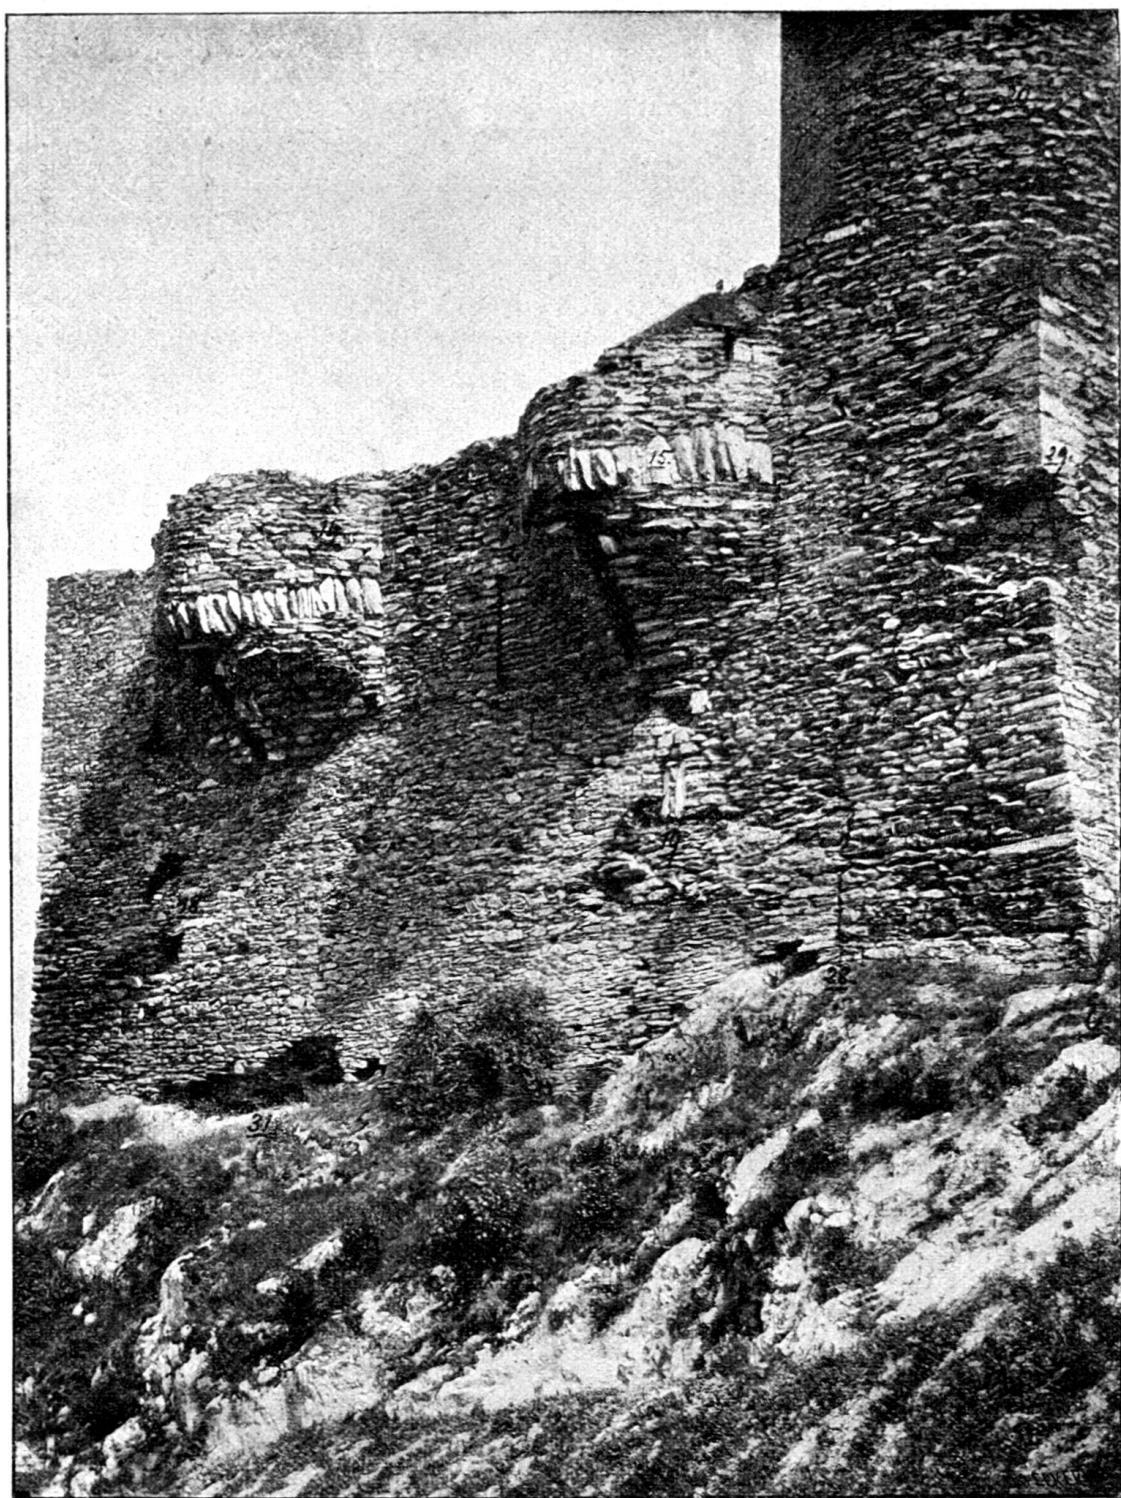
Fig. 51. Bâbia. Face Nord-Ouest.

de ces notes, l'arête est bien marquée sur toute la hauteur de l'enceinte primitive ; plus haut, en 20, l'angle est arrondi sur plan semi-circulaire et cette courbe appartient aux réfections postérieures. — Pourquoi cela ? — Je rappellerais que la face voisine, à l'ouest (fig. 52), a dû de tout temps être le côté de l'attaque ; il est admissible qu'on se sera aperçu du danger de l'arête vive en *i*, et que, lors de la surélévation, on aura essayé d'y remédier par un plan semi-circulaire, suivant le type adopté déjà dans nombre de castels romains. Au pied de cette arête verticale se voient des trous certainement pratiqués par des mineurs, à une époque où l'on employait déjà la poudre (siège de 1475, ou celui de Georges Supersaxo). Le but était de faire sauter le rocher servant d'assise à l'arête verticale *i*. Les mineurs n'ont pas réussi, les trous seuls attestent leurs essais, mais ni l'arête de mur, ni le rocher qui la supporte n'ont été entamés à la base<sup>1)</sup>.

<sup>1)</sup> Depuis la rédaction de ces lignes, j'ai reconnu l'inexactitude de cette affirmation trop hâtive. — Il semble bien que l'angle ou l'arête verticale ait été abattu une fois, puis relevé. — Seule la partie supérieure, de 29 à 30 (fig. 51 et 52) fait partie de l'ancien mur et ne s'est pas écoulée ; — de 28 à 29, fig. 51, l'angle des murs a été reconstruit.

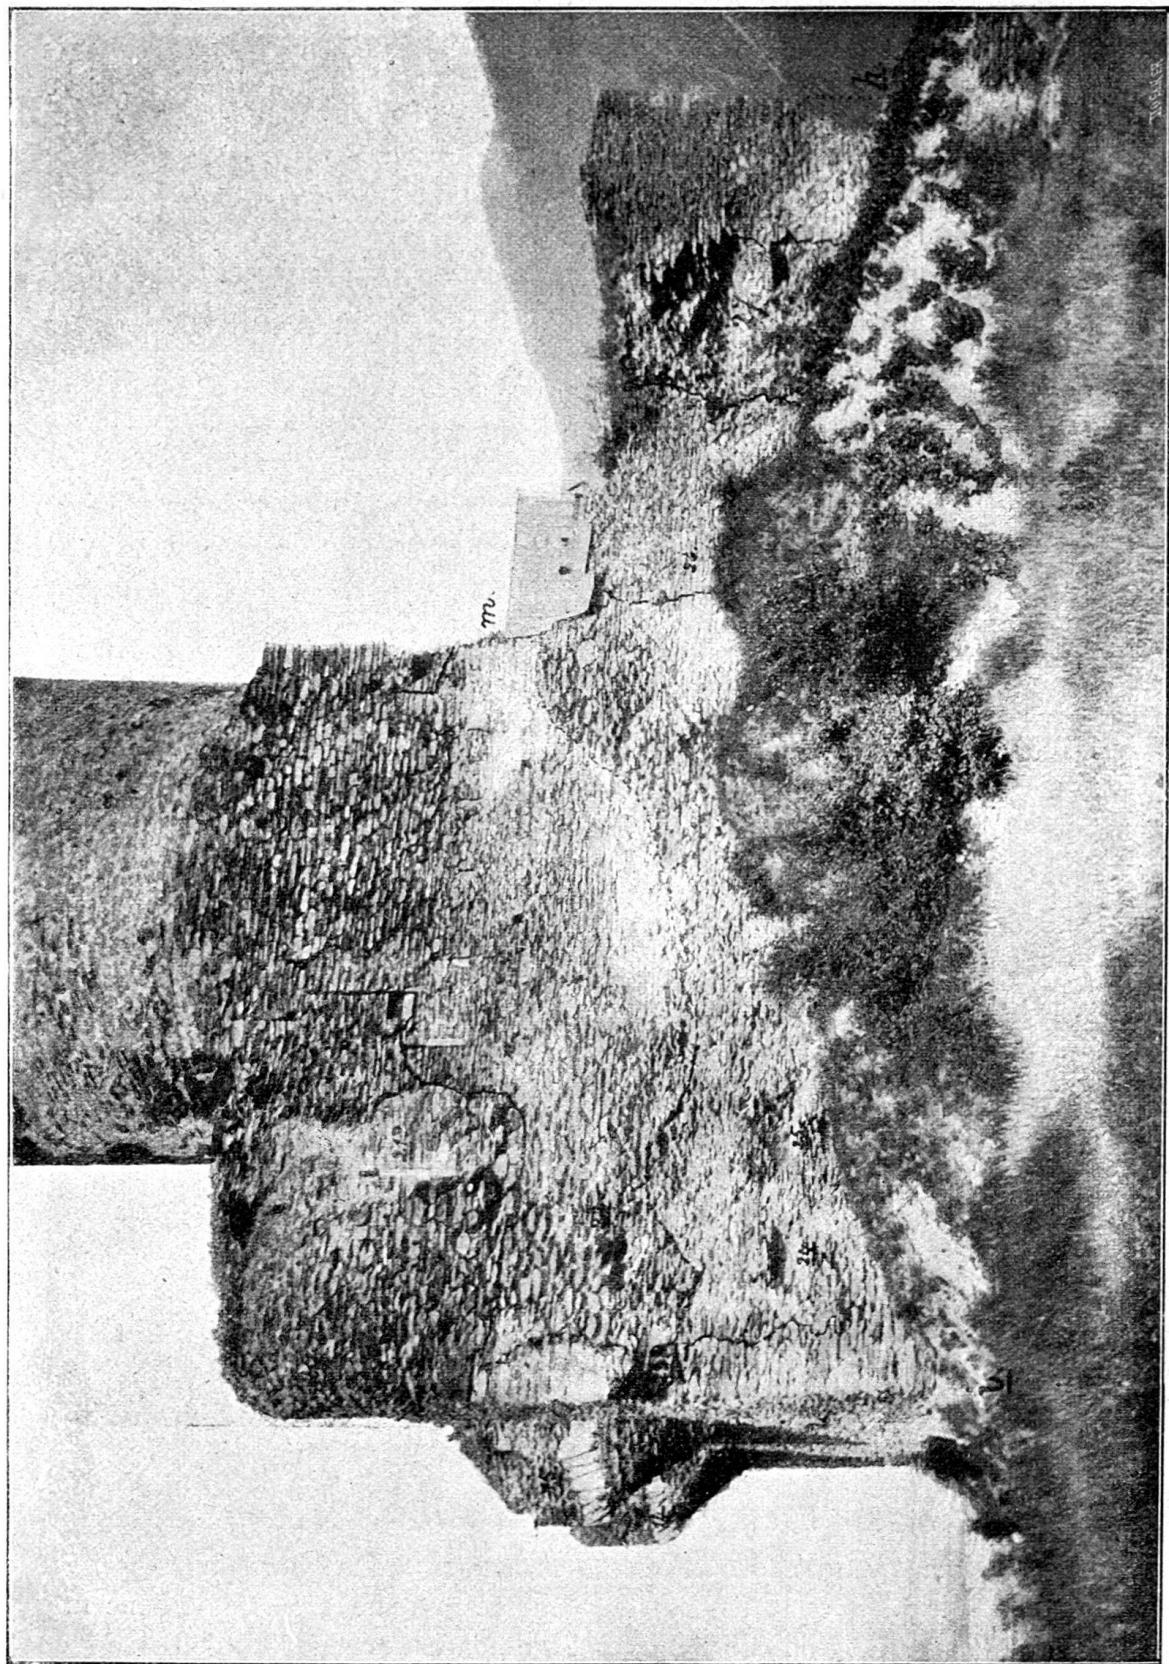
Fig. 52. Bátia. Face Ouest.

La face occidentale *i-h* (fig. 52) est une des plus intéressantes, mais aussi une des plus difficiles à étudier ; c'est là que portèrent tous les coups des assiégeants, c'est là que travaillèrent déjà les mineurs du comte Pierre II, et c'est là qu'en *janvier 1260* un pan de mur s'écroula, donnant la brèche qui permit l'assaut. Je ne reviendrai pas sur les sièges de 1475 et du commencement du XVI<sup>me</sup> siècle ; ces faits expliquent pourquoi sur cette face il faut presque renoncer à retrouver et à suivre l'enceinte primitive. Elles se perd non loin de l'arête *i* ; il semblerait qu'on en distingue encore quelques vestiges vers la base et au milieu du mur, de restes de créneaux, même d'une tour, mais le tout trop vaguement pour permettre de tracer une démarcation tant soit peu précise. Sans parler des restaurations complètes de 1281, il est évident qu'après chaque siège il fallut rhabiller, réparer, remaçonner ce malheureux mur souffre-douleurs.

Il m'est impossible d'admettre que des brèches telles que celles marquées en 22, 23, 24, 25, 26, soient l'effet du temps, pas plus que les trouées formidables aux arêtes *h* et *m* ; là, sans doute, le temps et la main des hommes ont aidé, mais ce n'est pas la raison première.

Ce qu'il y a d'intéressant, c'est que l'extrémité méridionale de ce mur entre les points *m* et *h*, plus basse que le reste, semble positivement être un vestige de l'ancienne enceinte. On y remarque une énorme brèche 27, entièrement murée à nouveau, mais bien distincte ; serait-ce celle qui donna le château au comte Pierre de Savoie en janvier 1260 ? Sans l'affirmer, c'est admissible.<sup>2)</sup>

2. Boucher les brèches des faces ouest et nord; faire en sorte de tenir les parements très légèrement en retrait, de manière à ce que les emplacements de ces anciennes brèches soient néanmoins reconnaissables.

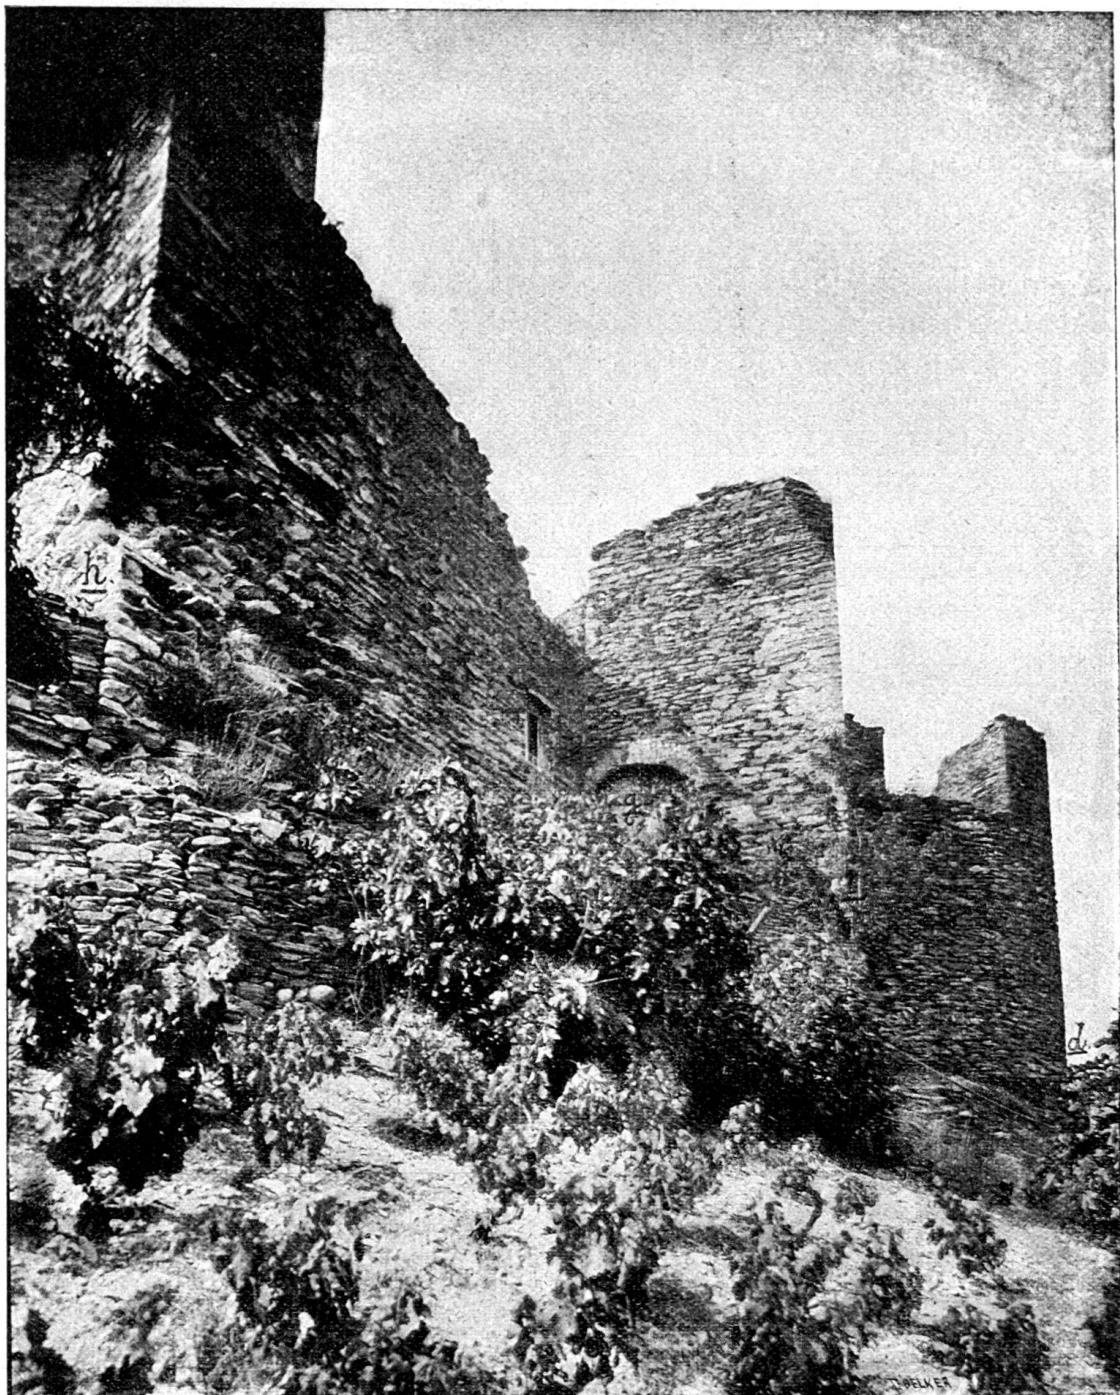
Fig. 53. Face Sud.

Il n'y a pas grand chose à dire des autres faces. Les murs *g-f* et *f-e* (comparer le plan et la fig. 52) faisaient certainement partie de l'enceinte primitive, dont il est difficile de fixer la démarcation, parce qu'on manque du recul nécessaire pour étudier l'ensemble des parois. Le sentier est serré entre la crête des rochers et le pied des murs. — Une brèche à l'angle *e*

permet de suivre l'ancien parement, qui se prolonge derrière la tour semi-circulaire *d* pour rejoindre l'angle *a*. — La face *f-e* est percée de deux archères, et il faut encore signaler au sommet de la tour *d*, au sud-ouest et près de l'arête *e*, une très large ouverture rectangulaire (fig. 53). Comme il n'y a ni corbeaux, ni trous de poutraisons pour une galerie saillante quelconque, il se pourrait que cette large ouverture fut destinée à une arbalète à tour ou à tel autre engin défensif analogue.

1. *Extérieur de l'enceinte.* Murs à rejoindre, principalement sur les faces sud, ouest, et sud-ouest. — Parements désagrégés, *dangereux* en plusieurs endroits, à compléter en ne faisant pas trop affleurer le mortier.

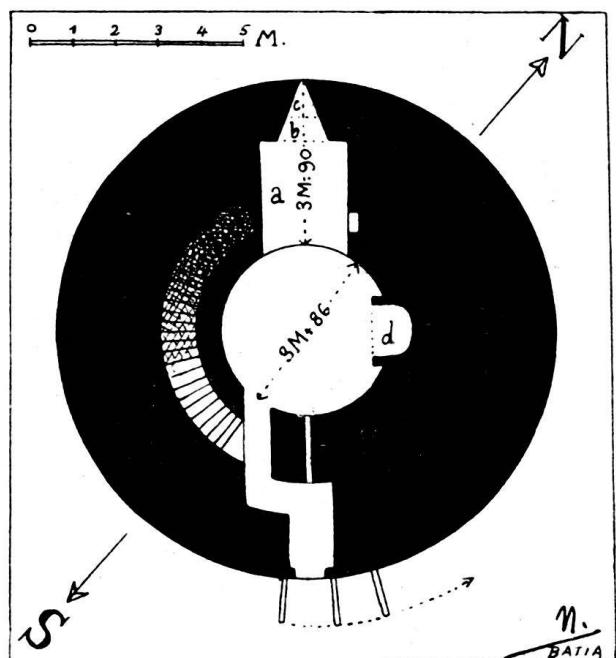
Fig. 54. Bâtie; donjon, 1<sup>er</sup> étage.

Le premier étage est au niveau de l'entrée. Cette porte (voir figure 54), mérite de fixer l'attention. Comme à Romont et ailleurs, elle donne accès à un passage coudé, très ingénieusement combiné et défendu par une meurtrièrre; il conduit d'une part à l'étage, de l'autre à l'escalier ménagé dans l'épaisseur du mur au sud-ouest. — A ce niveau, l'épaisseur totale du mur

est de 3,90 m le vide intérieur de 3,86 m environ. Une seule meurtrièrre (a, b, c) est percée au nord-ouest, dans le prolongement direct de l'entrée. La figure 54 évitera d'en décrire longuement la disposition très caractéristique. Le large ébrasement, a, couvert d'une voûte encintre surbaissé, forme une véritable chambrette, suffisamment haute pour qu'un homme puisse s'y tenir debout à l'aise; sur la droite est un enfoncement dans la paroi latérale, probablement pour placer la lampe. — La meurtrièrre proprement dite est en partie arquée du côté intérieur (b) en partie couverte de dalles du côté extérieur (c).

Enfin au nord-est de cet étage a été pratiquée une cheminée (d), encore reconnaissable à son enfoncement semi-circulaire dans le mur et aux corbeaux de pierre avec grand linteau qui portaient jadis la hotte de tuf.

14. Réparation *nécessaire* du plancher du I<sup>er</sup> étage du donjon, qui est dangereux; travail à combiner avec le § 12 ci-dessus.
