**Artikel:** Martigny : rapport sur le Château de la Bâtia, adressé à Mr. le Président de la Commission des Mon. Histor. Suisses

## Martigny.

Rapport sur le Château de la Bâtie,  
adressé à Mr. le Président de la Commission des Mon. Histor. Suisses,

par A. Naef.

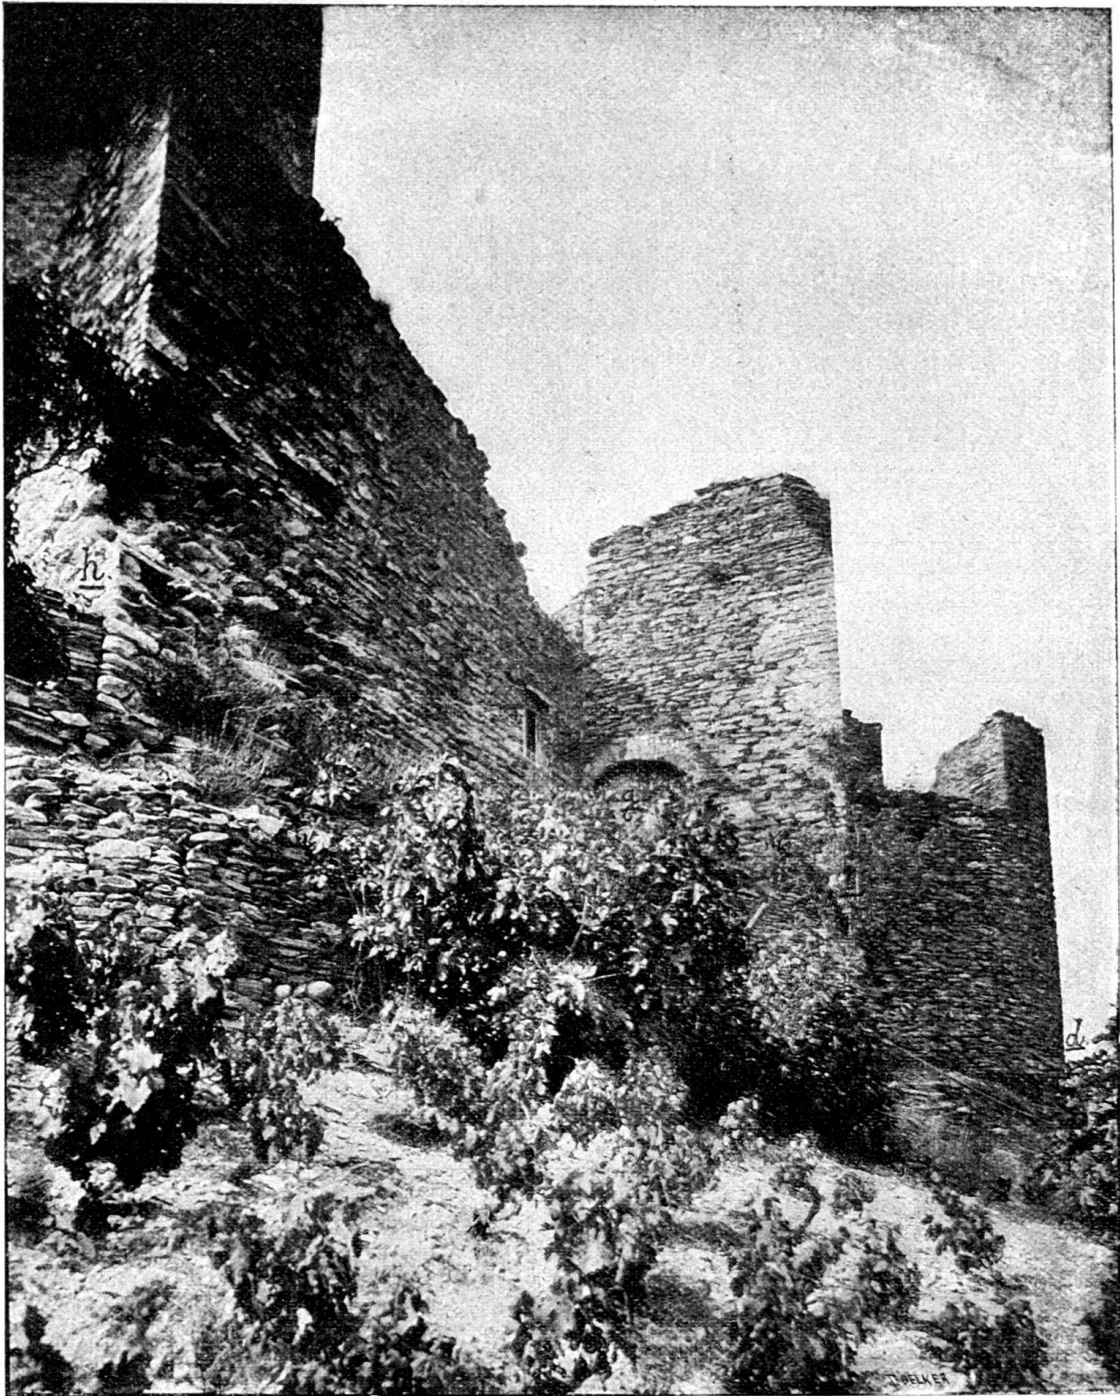
Fig. 53. Face Sud.

Il n'y a pas grand chose à dire des autres faces. Les murs *g-f* et *f-e* (comparer le plan et la fig. 52) faisaient certainement partie de l'enceinte primitive, dont il est difficile de fixer la démarcation, parcequ'on manque du recul nécessaire pour étudier l'ensemble des parois. Le sentier est serré entre la crête des rochers et le pied des murs. — Une brèche à l'angle *e*

permet de suivre l'ancien parement, qui se prolonge derrière la tour semi-circulaire *d* pour rejoindre l'angle *a*. — La face *f-e* est percée de deux archères, et il faut encore signaler au sommet de la tour *d*, au sud-ouest et près de l'arête *e*, une très large ouverture rectangulaire (fig. 53). Comme il n'y a ni corbeaux, ni trous de poutraisons pour une galerie saillante quelconque, il se pourrait que cette large ouverture fut destinée à une arbalète à tour ou à tel autre engin défensif analogue.

I. *Extérieur de l'enceinte.* Murs à rejointoyer, principalement sur les faces sud, ouest, et sud-ouest. — Parements désagrégés, *dangereux* en plusieurs endroits, à compléter en ne faisant pas trop affleurer le mortier.
