**Artikel:** Das römische Kastell Burg bei Zurzach, untersucht im Auftrag der Kommission für römische Forschungen

**Autor:** Heierli, J.

**Das römische Kastell Burg bei Zurzach,**  
untersucht im Auftrag der Kommission für römische Forschungen  
von Dr. *J. Heierli.*

**III. Das Kastell auf dem Kirchlibuck bei Zurzach.**

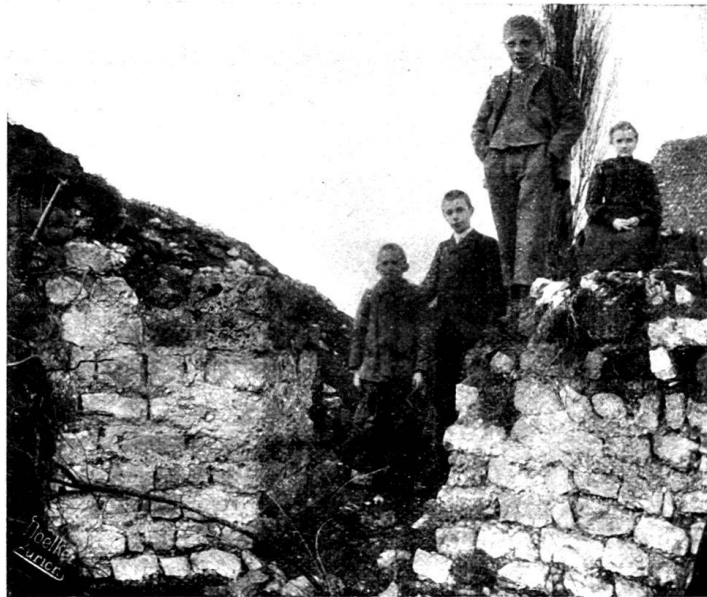
16. Kastell auf dem Kirchlibuck.  
Eingang des Turmes XI.

Die südliche Ecke des Kastells auf dem Kirchlibuck bildet Turm XI. Er gleicht dem Turm bei der Glocke und ist auch hohl. Der Durchmesser des Hohlraumes, zu welchem vom Kastellhof ein 70–90 cm weiter Eingang führt, beträgt 3,7 m, die Mauerdicke 1,5 m (Abb. 16).
