Zeitschrift:	Anzeiger für schweizerische Altertumskunde : Neue Folge = Indicateur d'antiquités suisses : Nouvelle série
Herausgeber:	Schweizerisches Landesmuseum
Band:	9 (1907)
Heft:	2
Artikel:	Das römische Kastell Burg bei Zurzach, untersucht im Auftrag der Kommission für römische Forschungen
Autor:	Heierli, J.
DOI:	https://doi.org/10.5169/seals-158381

Das römische Kastell Burg bei Zurzach,
untersucht im Auftrag der Kommission für römische Forschungen
von Dr. J. Heierli.

III. Das Kastell auf dem Kirchlibuck bei Zurzach.

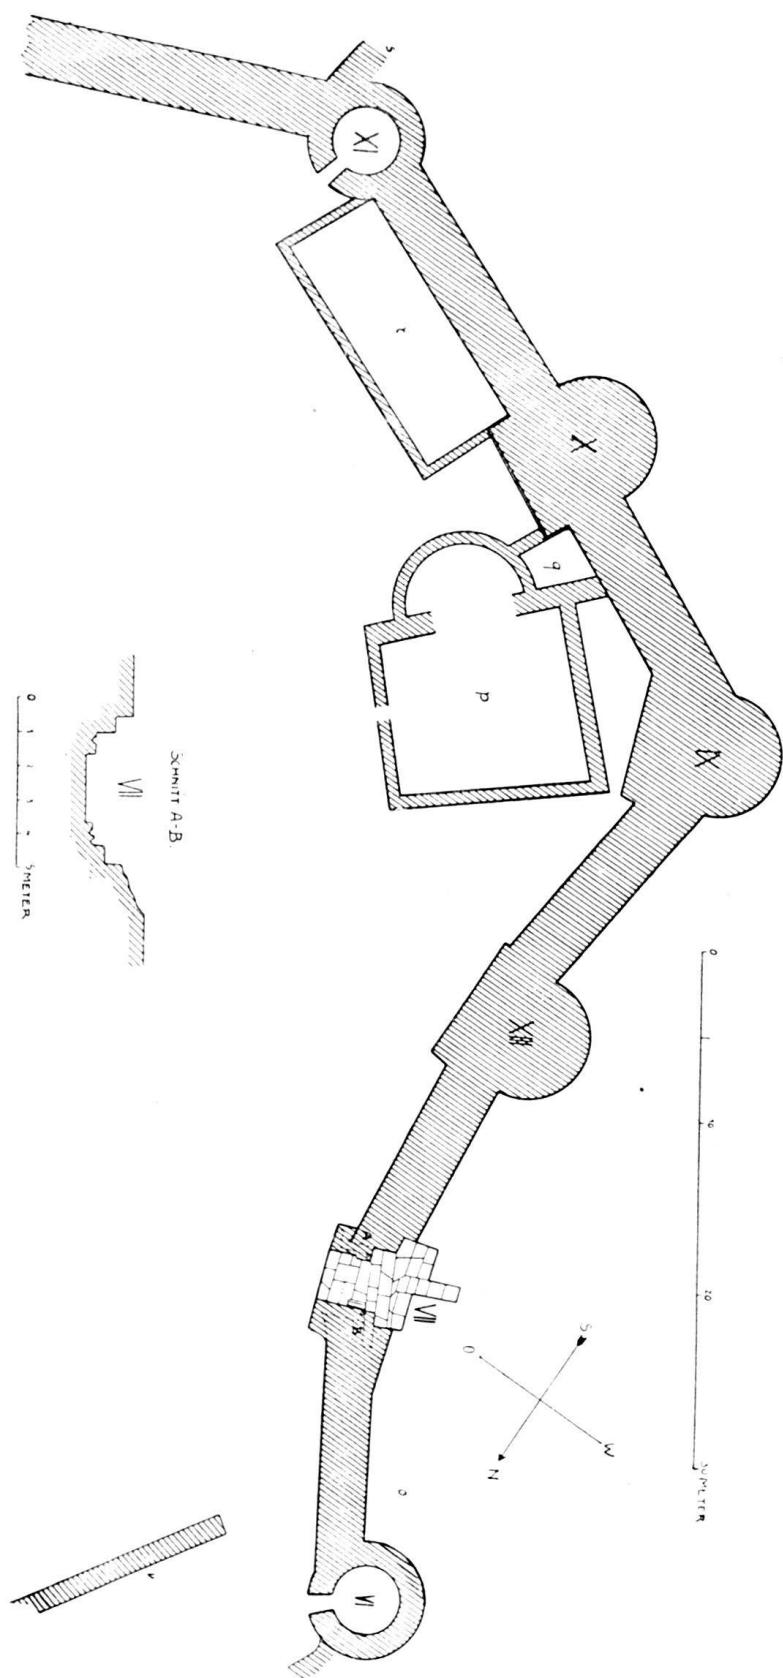
13. Kastell auf dem Kirchlibuck bei Zurzach.
Plan 1:500. — Schnitt A-B 1:250.

Oberhalb der Treppe, die vom Haus zur Glocke zum Nebengebäude *p* führt, entdeckten wir den Rest eines Rundturmes mit dem 0,8 – 1 m breiten Eingang (siehe Plan, Abb. 13, VI). Die Mauer war 1,5 m dick. Gegen

Noch heute schreitet der Besucher des Kirchlibucks von der „Glocke“ auf das Plateau über die Reste des alten römischen Tors (Plan, Abb. 13, VII). Das-

selbe liegt im einspringenden Winkel der Festungsmauern. Seine Sohle befindet sich ca. 1,3 m unter der heutigen Oberfläche und bestand aus nebeneinander gelegten flachen Mägenwilersteinen. Der Durchschnitt (Abb. 13, Schnitt A-B) zeigt die zierliche Profilierung des Ganzen. Zu beiden Seiten des Einganges befanden sich große Quader und am Fuß derselben Wasserrinnen. Deutlich erkennt man in den Bodenplatten auch die Löcher für die Türangeln und vor dem Eingang liegende größere Steine wiesen halbrunde Aushöhlungen auf. Das Tor scheint zur Römerzeit mit figuralem Schmuck versehen gewesen zu sein. Beim Ausheben des Schuttet stieß man nämlich auf eine Art Architrav- und zwei Quaderstücke, auf welchen menschliche Armteile und schöner Faltenwurf erkannt wurden (Abb. 14).

Norden war noch ein kleines Stück der Kastralmauer erhalten, gegen Südosten aber begann nun das zusammenhängende Mauerwerk. Dasselbe bildet zunächst noch die Rückwand des zur „Glocke“ gehörenden Gebäudes *o* (des Übersichtsplans) nachher aber folgt der Eingang VII ins Kastell.

Die Mauer zwischen VI und VII ist sehr fest. Sie zeigt uns, daß die römischen Maurer als Mauerfüllung Steine aller Art, z. B. Tuff, Findlinge, Flußgeschiebe, Ziegelbrocken etc. verwendeten und alles mit reichlichem Kalkmörtel übergossen. Hier und da sehen wir die Steine schräg gestellt; an andern Stellen ist der Mörtelguß nicht überall hingedrungen und es blieben Lücken übrig.

Etwa 11 m vom Eingang entfernt, trafen wir auf einen massiven Turm (VIII). Derselbe ist im Grundriß noch ganz erhalten, wenn auch der über

den Boden ragende Teil die Form nicht mehr erkennen läßt. Auf der Außenseite ist er nämlich rundlich, d. h. mit halbkreisförmiger Begrenzung; gegen das Innere des Kastells aber springt er auf 7,7 m Breite nur um 40, resp. 120 cm vor.

Dieser Eckturn ist ebenfalls massiv. Nach außen schließt er ab mit einem Halbrund von 7,2 m Durchmesser (Abb. 15), nach innen dagegen wird er durch einen eckigen Mauervorsprung begrenzt. Er gleicht durchaus den ebenfalls massiven Türmen VIII und X, von denen er je ca. 20 m entfernt ist (Maße von den Mittelpunkten der nach außen vorspringenden Halbrunde genommen). Die größte Dicke des Turmes IX beträgt 8,5 m. Das Mauerwerk ist sehr fest; bis heute blieb ein Teil der Verkleidung, die aus kleinen Quadern bestand, erhalten.

Beim Turme IX wendet sich die 3,5 m dicke Kastellmauer plötzlich nach Ost, mit der frührern Richtung einen Winkel von ca. 115° bildend. Sie erreicht Turm X, der ebenfalls massiv gebaut ist und an den sich noch einige Bauten anlehnen. Er ist nach außen halbrund, nach innen rechteckig begrenzt, das letztere durch sorgfältig behauene Quadersteine.

Die südliche Ecke des Kastells auf dem Kirchlibuck bildet Turm XI. Er gleicht dem Turm bei der Glocke und ist auch hohl. Der Durchmesser des Hohlraumes, zu welchem vom Kastelhof ein 70–90 cm weiter Eingang führt, beträgt 3,7 m, die Mauerdicke 1,5 m (Abb. 16).

Zwischen den Türmen IX und XI befand sich ein ummauerter rechteckiger Raum von 15 m Länge und 5,5 m Breite. Außen an der Nordmauer dieses Gemaches wurde ein menschliches Skelet entdeckt, es hatte keine Beigaben bei sich; sein Alter blieb also unbestimmt. An der Stelle, wo die Westmauer des Raumes *r* an den Turm X stieß, erkannte man eine ausgehöhlte Stelle in der Mauer, eine Art Wasserablauf, der sich also an der Ostecke des Turmes X befand.

An der Nordecke dieses Turmes lehnte sich ebenfalls eine Innenmauer an das Quaderwerk. Die Art wie sie sich anlehnte, zeigte deutlich, daß wir in den Mauern, die die Räume *p* und *q* umschlossen, jüngere Bauten vor uns hatten, als in den Umfassungsmauern. Denn auch die Westmauer von *q* war mit der Kastralmauer nicht organisch verbunden; diese Mauer war 1,3 m dick und trennte mit ihrer Verlängerung in der Anlage *p* den Apsis-artigen Raum von dem viereckigen, in welchen man durch den auf der Nordostseite gelegenen Eingang gelangen konnte. Die Umfassungsmauern der Räume von *p* waren nur 0,7–1 m dick.

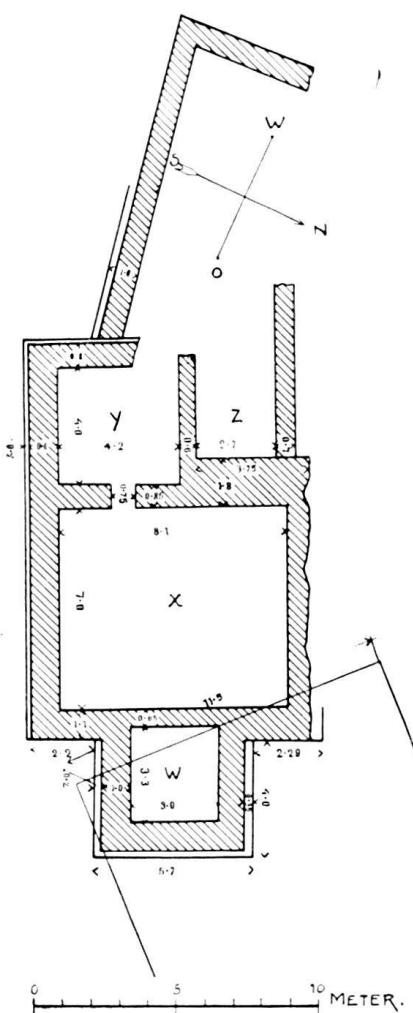
17. Kastell in Zurzach.
Das sog. Zollhaus. M. = 1:300.

In der Tat haben wir da ein römisches Gebäude vor uns (Abb. 17). An den „Turm“, d. h. den unter das neue Zollhaus ragenden nordwestlichsten Teil der Anlage, schlossen sich gegen Südost weitere Zimmer an. Der

„Turm“ (*w* des Plans) besaß eine sehr harte, ca. 1 m dicke Mauer, die auf allen drei freistehenden Seiten mit Fundament-Vorsprung von 20–35 cm versehen war. Im Innern befand sich ein rechteckiger Raum von $3 \times 3,5$ m Bodenfläche mit einer 2 m dicken Pflästerung von Ziegelmörtel, welche auf Kies ruhte.

Hinter diesem „Turm“, d. h. gegen Südost, folgte ein großer, auf beiden Seiten über das vordere Gemach hinausragender Raum *x* von 8,1 m Breite

und 7 m Tiefe. Die ihn begrenzenden Mauern waren ungleich dick. Die Mauer gegen *w* besaß nur 65 cm Dicke, verdickte sich jedoch außen sofort auf 1,1 m. Die Mauer gegen SO, d. h. gegen Sidelen, war 80 cm dick mit 20 cm Fundamentvorsprung, diejenige gegen den Kirchlibuck 1,1 m. Gegen das Gemach *y* stand eine 85 cm dicke Mauer und diejenige gegen *z* war 1,8 m dick. In der Südecke des Zimmers *x* befand sich Ziegelmörtel, offenbar Reste des Fußbodens.

Das kleine Gemach *y* maß nur $4,2 \times 4$ m. Es stand mit dem großen Zimmer *x* durch eine Türe in Verbindung, die 75 cm breit war. In den Ecken des Gemaches ließen sich Ziegelmörtelfetzen nachweisen und an der Nordostwand war neben der Türe noch der Kalkverputz erhalten. Die Mauer gegen Sidelen, also die Umfassungsmauer des Gebäudes, war 80 cm dick mit 20 cm Fundament-Vorsprung. Sie bog an der Südecke des Zimmers *y* rechtwinklig ein, um nach 2,5 m wieder ungefähr die alte Richtung anzunehmen.

In der Mitte der Südwestwand von *y* schloß sich eine 60 cm dicke Mauer an die Umfassungsmauer, brach aber bald ab, so daß unentschieden blieb, ob dort ein Türdurchgang war oder nicht. Auch vom Zimmer *z*, dessen Estrichboden noch zu erkennen war

ließ sich die Südwestmauer nicht mehr nachweisen.

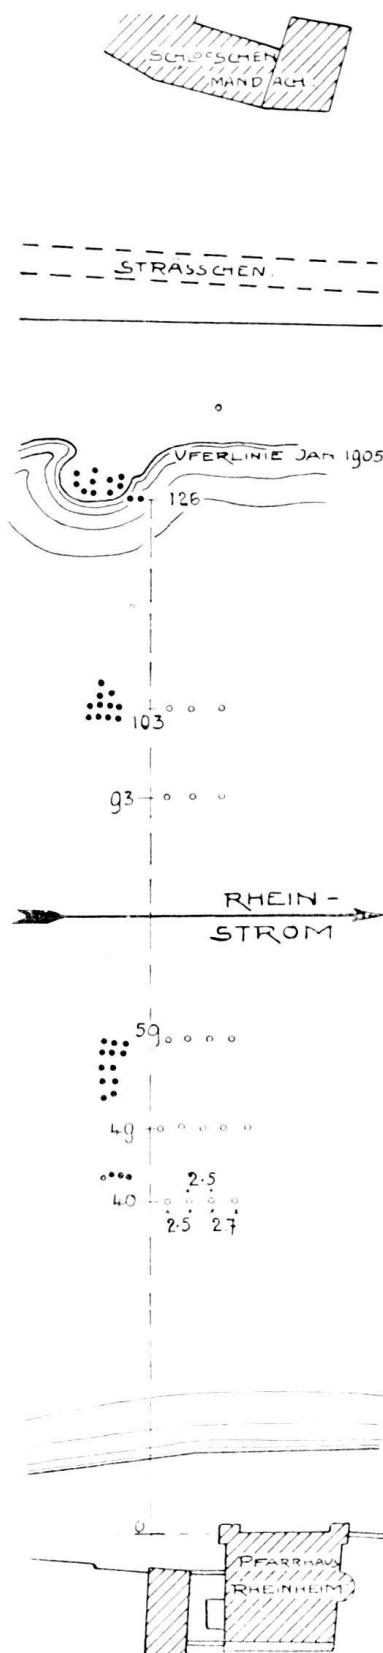
18. Reste der römischen Brücken bei Zurzach. Nach Aufnahme von Hanhart M. — 1:1050.

Gegenwärtig liegen die Verhältnisse schlimmer. Im Januar 1905 unternahm es der Inspektor des Brückenbaues, Hr. Ingenieur Hanhart, bei dem damals sehr niedrigen Wasserstande, die noch vorhandenen Reste der römischen Brücken zwischen dem Schlößchen Mandach und dem Pfarrhaus Rheinheim planmäßig aufzunehmen, da sie gleich oberhalb der zu erstellenden neuen Brücke lagen. Eine Kopie seiner Aufnahme, die Hr. Hanhart uns gütigst zur Verfügung stellte, legen wir in Abb. 18 vor.

Danach existieren von der oberen Brücke nur noch Reste von vier Jochen. Ursprünglich scheinen aber, aus den Zwischenräumen zu schließen, deren sechs vorhanden gewesen zu sein. Der Grundriß der Joche ist bei keinem klar genug; dagegen erinnere ich mich, wenige Jahre vorher bei dem dem Schlößchen Mandach zunächst gelegenen Joch noch mehr Pfähle gesehen zu haben, die mir in ihrer Anordnung die vorhin erwähnte Auffassung von Keller zu bestätigen schienen.

Von der untern Brücke, die, wie man annimmt, in gleicher Art gebaut war, wie Cäsars Rheinbrücken, fand Hanhart Spuren von 6 Jochen; es müssen aber deren mehr (mindestens acht) vorhanden gewesen sein. Vom ersten Joch, beim Schloßchen Mandach, konstatierte er zwei, vom zweiten und dritten Joch je drei, vom vierten Joch vier, vom fünften Juche fünf und vom sechsten Joch wieder vier Pfähle.
