**Artikel:** Grabungen der Gesellschaft Pro Vindonissa im Jahre 1906. 4,  
Grabungen am Nordtor des Lagers von Vindonissa

## Grabungen der Gesellschaft Pro Vindonissa im Jahre 1906.

### 4. Grabungen am Nordtor des Lagers von Vindonissa.

Von S. Heuberger.

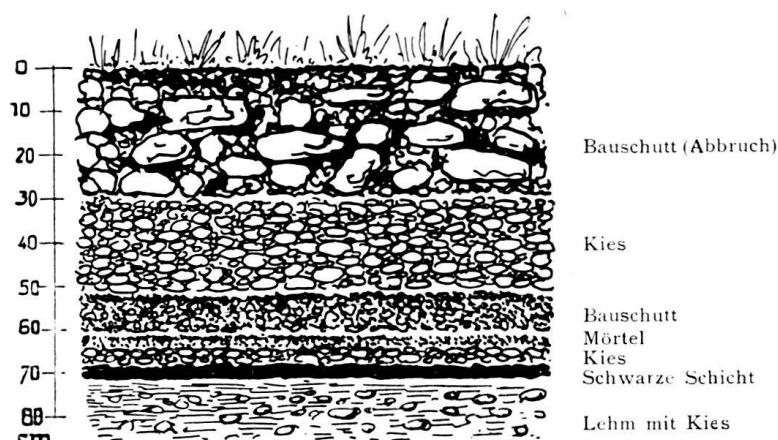
20. Schichtung vor dem Nordtore.

Vor dem Tor zeigten senkrechte Schnitte deutliche Schichtungen des Bodens. Auf dem reinen, lehmigen Boden lag zuunterst eine schwarze Schicht Straßenschmutz, mit Kies durchsetzt, der weiter hinauf reiner wurde. Diese Schicht ist jedenfalls eine betretene Niveau. Darauf lag eine Schicht Bauschutt mit sehr viel Mörtel, der sich namentlich nach Westen in starken Bändern hinzog. Dann folgt eine starke, reine Kiesschicht, darüber liegt der Abbruch. Die zweite Kiesschicht ist sicher wieder eine Straßenschicht. Mit ihr plante man den Boden und machte ihn gangbar *nach* einem Bau, dem schon eine Benutzung der Stelle als Weg vorausgegangen war. Auch das spricht wieder für eine getrennte Entstehung der Mauer und des jetzigen Tores. Die untere Straßenschicht würde dem ältern Tore angehören, der Bauschutt röhrt vom Bau des jetzigen Tores her, wofür auch spricht, daß er sich in der Ausdehnung mit dem Tore deckt. Die obere Kiesschicht gehört dem Wege der späteren Periode an. Ihre Höhe würde der des Tores entsprechen, wenn man auf der Schwelle noch einen Schwwellstein ergänzte.

Die Schichten sind auch durch einen Nordsüdschnitt in der Achse des Tores festgestellt. Die untere Straßenschicht ließ sich bis 6,80 m Breite, von der Schwelle des Tores gemessen, feststellen. Die oberen Schichten

Für die Schichtung vergleiche den Spezialplan (Abb. 20).

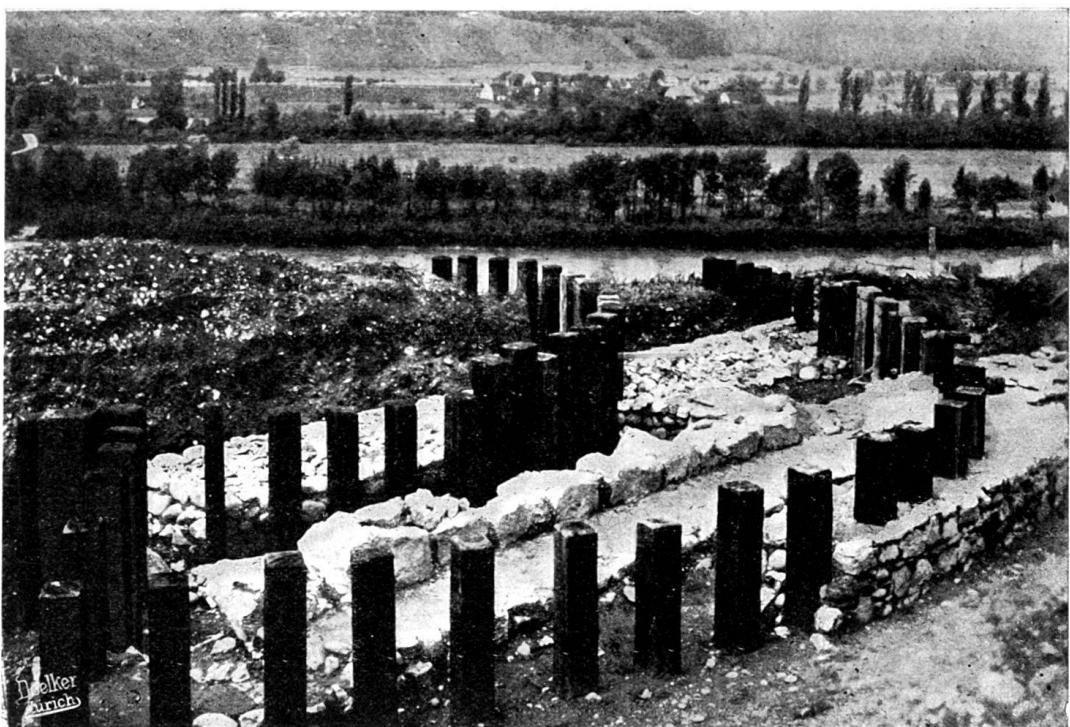
21. Wallmauer östlich vom Lagertor, mit dem erneuerten Pfahlwerk.

I. *Die Pfostenlöcher.* Noch in der Anwesenheit Dragendorffs traten auch an der Ostseite des Doppelturmes Pfostenlöcher zu Tage. Diese Löcher waren in der gewachsenen Erde merkwürdigerweise als Höhlungen übrig geblieben, nachdem die hölzernen Pfosten vermodert waren; die — feste — Erde war nicht nachgerutscht. In den Höhlungen befand sich nur bis zu einer geringen Höhe eine pulverige Masse. Die Wände enthielten Steine, die ersichtlich in die Erde getrieben worden waren, nachdem man die Pfosten eingerammt hatte, um diesen einen stärkern Halt zu geben. Als wir einige der Löcher entdeckt hatten, war das Aufsuchen der übrigen nicht schwer: sobald der Sondierstab die obere Erdhülle durchbohrt hatte, fuhr er plötzlich in die Tiefe, und der, der ihn führte, mußte nur auf der Hut sein, daß er nicht vorüber fiel. Ganz regelmäßig waren allerdings nicht alle Wände der Pfostenlager erhalten; aber bei allen wies die Form deutlich auf die Größe der vierkantigen Balken. — Herr Major Fels nahm sie geometrisch auf, und wir sicherten sie wegen ihrer Wichtigkeit auf dem Terrain für längere Zeit auch dadurch, daß wir sie mit entsprechend geschnittenen, vierkantigen tannenen Balken ausfüllten, deren oberes Ende um einen Meter aus der Oberfläche hervorragt, wie die beigegebenen Bilder zeigen (Abb. 21 u. 22). Weil sich auch Pfostenlöcher außerhalb der Wallmauer fanden, fiel die erste Vermutung Dragendorffs<sup>1)</sup>), diese Pfostenlager seien die Reste einer Holzverstärkung der Erdfüllung, außer Betracht. In Verfolgung der Linie, in der die Löcher inner- und außerhalb der Mauer liegen, fanden wir auch solche unter dem Mauerdock; sie wurden ebenfalls sorgfältig aufgenommen und mit Balken besteckt. Die Erklärung dieses senkrechten Balkensystems war nun gegeben: sie sind der Rest des ursprünglich hölzernen Lagerwalles. Beim Bau des Walles, dessen beide Seiten durch Steinmauern gebildet wurden, wie Dragendorff oben ausführlich darstellt, hat man das Pfahlwerk der ersten Wehranlage an der Erdfäche abgeschnitten, dann über und neben den noch in der Erde steckenden untern Balkenenden die steinerne Wallmauer aufgeführt. Der hölzerne Lagerwall bog hier ebenfalls einwärts, so daß schon bei der ersten Anlage das Nordtor genau an der Stelle stand, an der später das in den untersten Teilen noch vorhandene steinerne Tor mit hölzernem Oberbau erstand. Es ist wahrscheinlicher, daß die großen Pfostenlöcher in den Mauern der zwei Tortürme aus der gleichen Zeit stammen, wie die noch vorhandenen Mauern des Doppelturmes, also aus der jüngern oder jüngsten Anlage; wie Dragendorff oben (S. 96) ausführt. Diese großen Pfostenlöcher der Toranlage wären also jünger, als die im Plane eingezeichneten Löcher in und neben der Lagermauer. Aber dabei muß auch gesagt werden, daß man hier nur mutmaßen kann. Major Fels glaubt z. B.: die Holztürme und die hölzerne

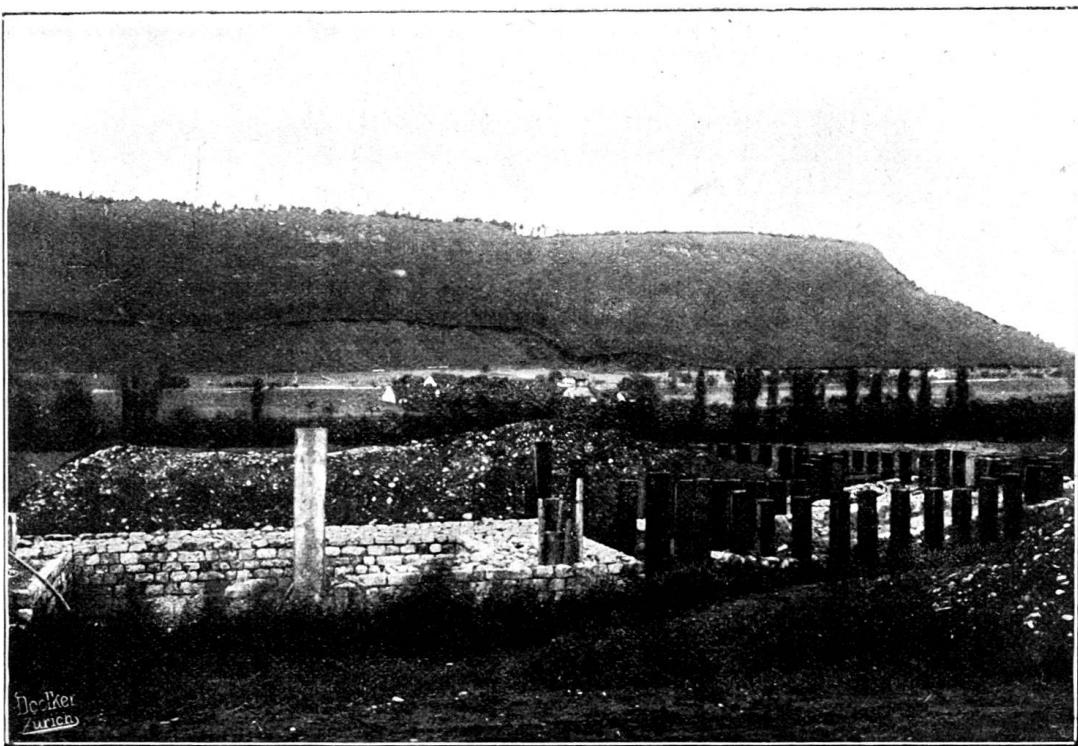
22. Östlicher Torturm und Pfahlwerk der östlichen Wallmauer.

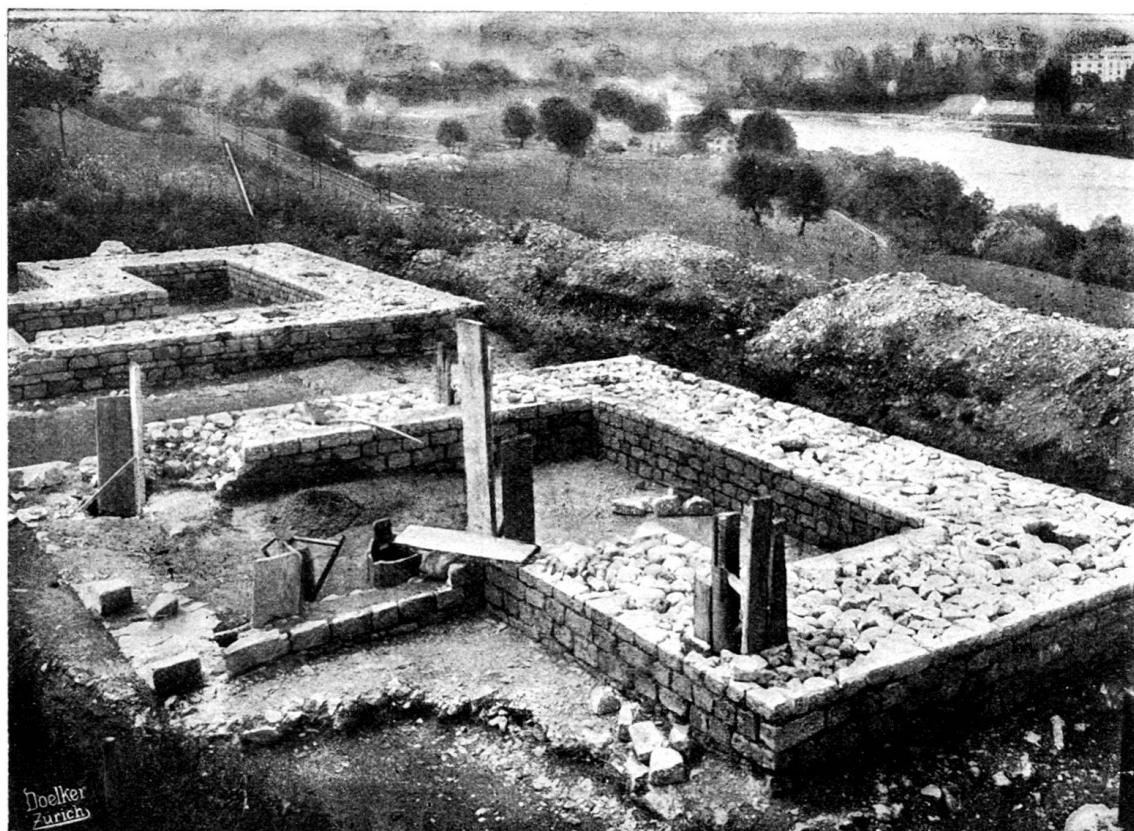
23. Die zwei Tortürme (nach der Konservierung).

Mit Erlaubnis der hohen Regierung des Kantons Aargau, dem das Land gehört, konserviert die Gesellschaft Pro Vindonissa den Doppelturm und die anstoßenden Mauern, wie die beigegebene Aufnahme zeigt (Abb. 23).

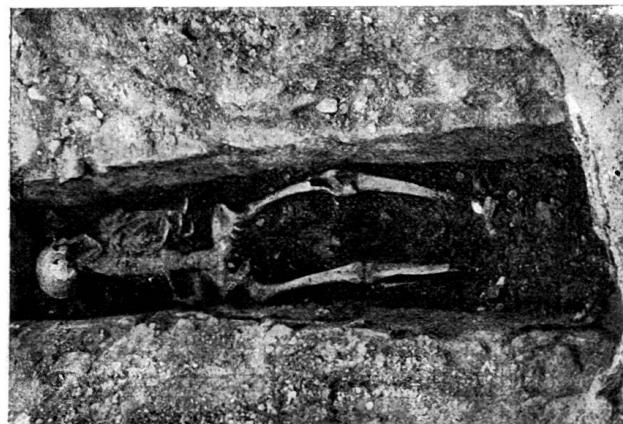
Ein zweites interessantes Objekt fand sich am 26. Februar 1907 in dem süd-nördlichen Stücke des Kanales: ein menschliches Skelett (Abb. 24). Die Größe und Stärke der Knochen ließen darauf schließen, daß hier ein Mann begraben wurde.

24. Skelett eines Alemannen (?) im Kanal beim Lagertor.

Beigaben waren keine zu finden, außer zwei Pferdeschädeln, die in der Erde über dem Gerippe lagen; jedenfalls nicht zufällig hier verscharrt, sondern dem Toten zu Ehren. Das Gesicht des Toten schaute nicht nach oben, sondern seitwärts, gegen Osten; wohl deshalb, weil die Lichtöffnung des Kanals zu schmal war, um einen breitschulterigen Mann mit dem Gesicht nach oben aufzunehmen. — Ein zweites menschliches Skelett war schon vorher (20. November 1906) nordwärts von der äußern Mauer eines an die Toranlage anstoßenden Gebäudes aufgefunden worden; aber ohne jegliches Erkennungszeichen. Beide sind in der gefundenen Lage photographisch aufgenommen worden. Die Knochen, sorgfältig gesammelt, liegen im Vindonissa-Museum (Königsfelden).

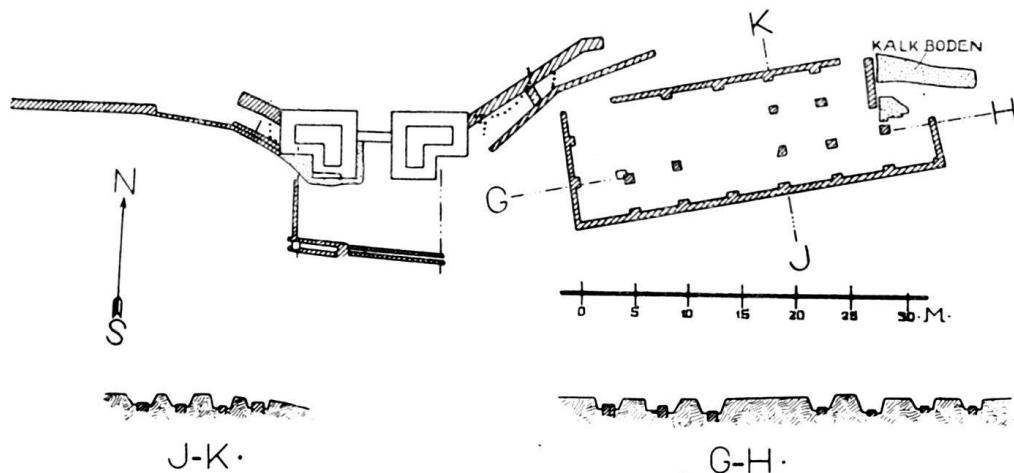
25. Windisch. Lagertor und östliches Gebäude. Nach Aufnahme von J. Wehrli.

Östlich vom Lagertor entdeckten wir bei den Grabungen im Winter 1906/07 ein großes Gebäude, dessen lange Seite 33,80 Meter, die schmale 10,80 Meter maß. Die Mauern sind nur 50 cm dick, haben jedoch an der Innenseite gemauerte Vorsprünge von viereckigem Grundriß: offenbar die Untermauerung von hölzernen Pfeilern; auch der Oberbau war wohl von Holz; die Mauern dienten den hölzernen Wänden als Unterlage. Mit den Untermauerungen an der Innenseite des Baues gingen parallel zwei Reihen von Pfeilerfundamenten inmitten des Baues; ersichtlich für die

Pfosten, die das Dach trugen. Die Lage hart am Torausgang und ein Pilum, das als einziger nennenswerter Fund hier erhoben wurde, weisen auf eine militärische Bestimmung des Baues hin. Er diente vielleicht als Unterkunftshalle für die Wachmannschaft. Vergl. den beigegebenen Plan, Abb. 25, mit den Schnitten J-K und G-H.
