| Zeitschrift: | Anzeiger für schweizerische Altertumskunde : Neue Folge = Indicateur d'antiquités suisses : Nouvelle série |
| Artikel: | Das ehemalige "Weierhaus" in Kaltbrunn |
| Autor: | Hahn, E. |

Das ehemalige „Weierhaus“ in Kaltbrunn.

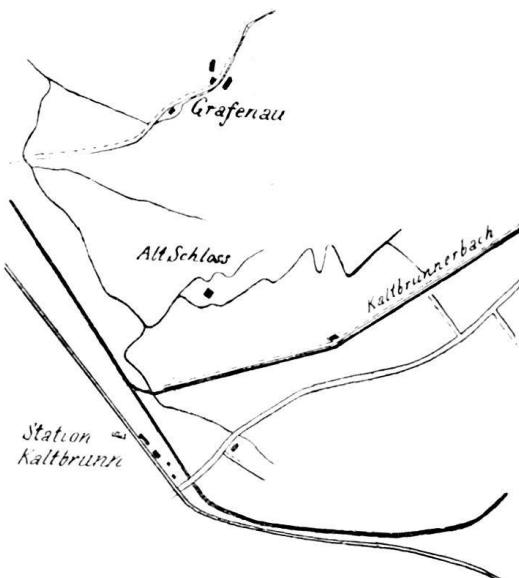
46. Lageplanskizze des Weierhauses in Kaltbrunn.

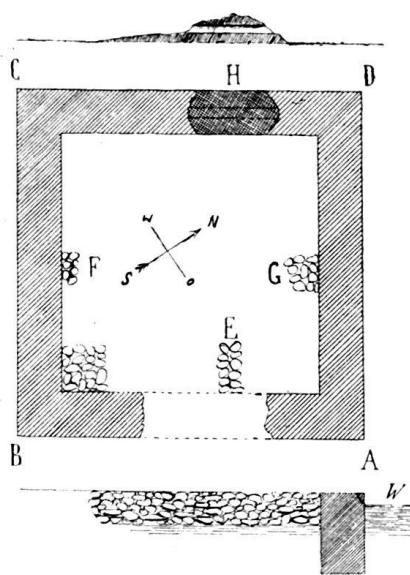
47. Grundriss des Weierhauses und Schnitte durch die Fundamente AB (unten), CD (oben).
M = 1:300.

Im Auftrage des historischen Vereins von St. Gallen und unter werktätiger Mithilfe des Herrn Dr. med. Steiner in Kaltbrunn wurde in den Tagen vom 14. bis 19. November 1897 eine Ausgrabung auf der Burgstelle durch den Schreiber dieser Zeilen vorgenommen, soweit es die gebotene Schonung des Baumwuchses und das Sumpfland zuließ. Dabei kamen die Fundamente eines quadratischen Gebäudes von 12,20 m Seitenlänge in einer Tiefe von wenigen Zentimetern unter dem Boden zu Tage, deren Mauerstärke gleichmäßig 1,60 m betrug (Abb. 47), und zwar mit der Diagonale BD ungefähr in S-N-Richtung orientiert. In der südöstlichen Mauer AB war ein größeres Stück entweder ausgebrochen oder in den sehr nachgiebigen Boden, in welchem sich das Grundwasser 0,40 m unter der Oberfläche befand (Schnitt AB bei „W“), eingestürzt. Innerhalb des einzigen noch über den Rasenboden sich erhebenden Mauerrestes H war ein wagrecht liegender, nahezu halbzyklindrischer Kanal mit Wurzelwerk des an dieser Stelle befindlichen Baum- und Strauchwuchses ausgefüllt. Offenbar war dieser Kanal ursprünglich von einem eingelassenen halbierten Baumstamme ausgefüllt, welcher zur Verstärkung und Sicherung des Mauerverbandes wegen des hier vorhandenen schlechten Baugrundes dienen sollte und zwar in der Weise, daß der Stamm entschält und an derjenigen Fläche, welche nach unten zu liegen kam, eben gehauen wurde (Abb. 48). Solche Holzeinlagen sowohl

in Fundamenten als in den Mauern von mittelalterlichen Bauten erwähnen A. v. Cohausen, das Befestigungswesen der Vorzeit, S. 161, und Piper, Burgenkunde, I. Hälfte, S. 140. Das Mauerwerk selbst bestand aus rohen unbehauenen Bachkieseln verschiedener Größe, so wie sie heute noch aus dem nahe vorbeifließenden Kaltbrunnerbach zu Weganlagen im Riete entnommen werden, und einem sehr harten, weißen, wenig Sand enthaltenden Mörtel, welcher an seltenen Stellen etwa noch eine Ziegelscherbe einschloß. Im Innern des Gebäudes stieß man in der Ecke B sowie bei F auf Steinschutt ohne Verband, während Spuren vermeintlicher Quermauern von geringerer Stärke und sehr schlechtem Verband bei E und G (zirka 0,80 m dick) in der dunklen Riet- und Schlammerde lagen.

Letztere unterschied sich nicht von derjenigen des umliegenden Rietes. Alle Außenkanten, namentlich aber die Ecke D hatten durch das Abtragen der Ruine sehr gelitten, wobei die Steine nach mündlicher Aussage eines alten Landmannes meist für die Rietwege in der nächsten Umgegend verwendet wurden. Das Suchen nach einem eventuell vorhandenen Boden mittels Einsticken von langen Stäben blieb gänzlich erfolglos, auch wurden keinerlei kleinere Gegenstände gefunden. Um eine Ansicht des Gefüges des Mauerwerkes zu gewinnen, versuchte man, das Wasser aus dem Innern zu entfernen, doch wurde nach mehrstündiger Arbeit mittels einer Jauchepumpe kein nennenswertes Resultat erzielt, da offenbar das äußere Grundwasser durch schadhafte Stellen der Mauern nachdrang.
