**Zeitschrift:** Anzeiger für schweizerische Altertumskunde : Neue Folge = Indicateur d'antiquités suisses : Nouvelle série  
**Herausgeber:** Schweizerisches Landesmuseum  
**Band:** 10 (1908)  
**Heft:** 2

## Das römische Gebäude bei Niedergösgen (Solothurn).

Von E. Tatarinoff.

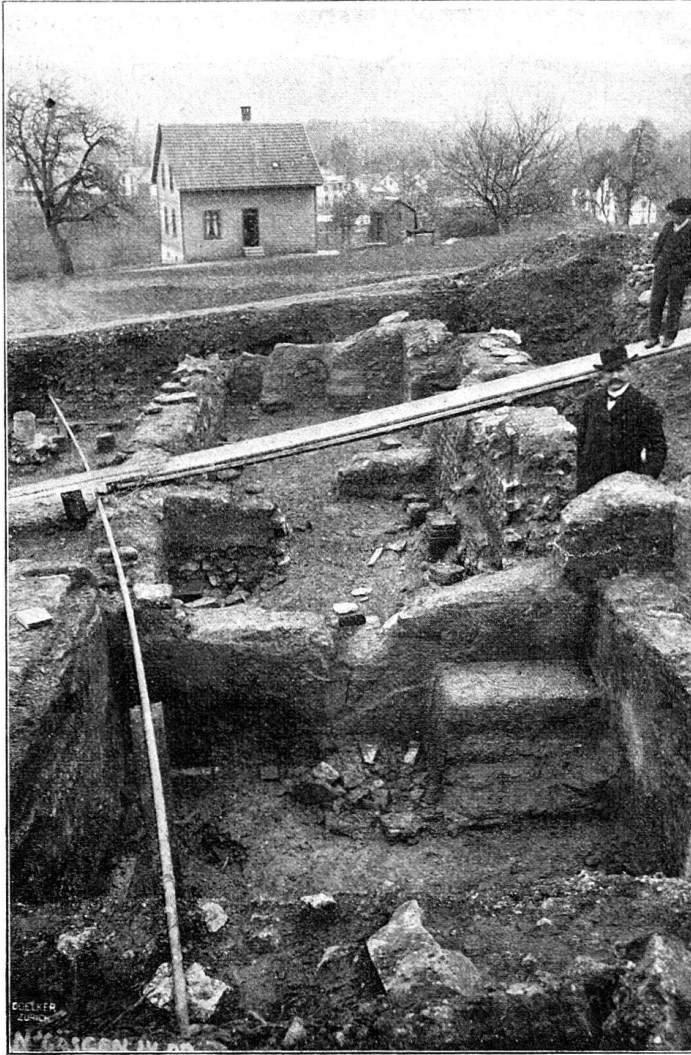
55. Niedergösgen. Blick von Nordwest in die Räume B (vorn), A und C.

Vom Raume A gelangte man, wie übrigens auch wahrscheinlich von außen, von Südwesten, in den bei weitem interessantesten Raum B, das Frigidarium oder Kaltwasserbassin (Abb. 55). Wie aus der Abb. 54 ersichtlich, konnte man von A an der Balustrade vorbei mittels einer zweistufigen Treppe in das Bad steigen. Diese Treppe, die fast vollständig erhalten war, zeigte eine durchweg aus Backsteinplatten hergestellte Konstruktion. Auf dem Boden lag ein reichlicher Guß von hartem Ziegelmörtel, gemischt mit wagrecht gelegten Ziegelbruchstücken; in der Mitte des untersten Trittes lagen mehrere große intakte Backsteinplatten neben einander. Der oberste Tritt bestand hauptsächlich aus je zwei neben einander liegenden Backsteinplatten in zwei Schichten; zwei von diesen schönen, ganz leicht gewölbten Platten, die auch an andern Stellen zur Verwendung kamen, wurden vollständig ausgehoben und geborgen. Über den Platten sowohl, wie zwischen denselben, lag, wie überall, der stahlharte Ziegelmörtel. Aus der Verbindung mit der Rückwand
