**Artikel:** Das römische Gebäude bei Niedergösgen (Solothurn)

## Das römische Gebäude bei Niedergösgen (Solothurn).

Von E. Tatarinoff.

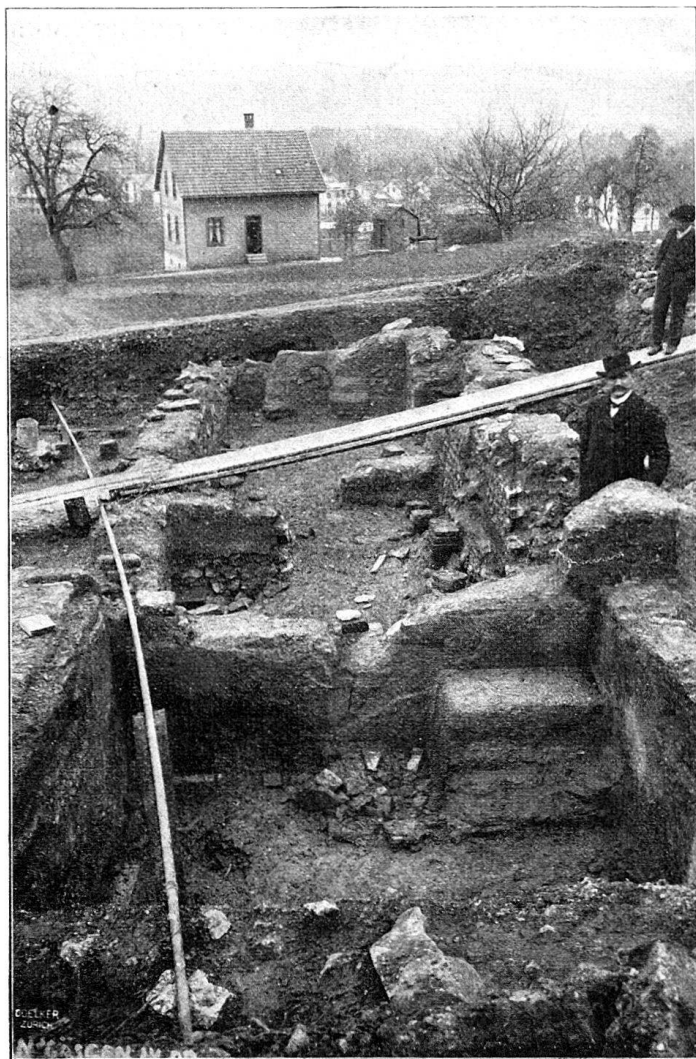
55. Niedergösgen. Blick von Nordwest in die Räume B (vorn), A und C.

Vom Raume A gelangte man, wie übrigens auch wahrscheinlich von außen, von Südwesten, in den bei weitem interessantesten Raum B, das Frigidarium oder Kaltwasserbassin (Abb. 55). Wie aus der Abb. 54 ersichtlich, konnte man von A an der Balustrade vorbei mittels einer zweistufigen Treppe in das Bad steigen. Diese Treppe, die fast vollständig erhalten war, zeigte eine durchweg aus Backsteinplatten hergestellte Konstruktion. Auf dem Boden lag ein reichlicher Guß von hartem Ziegelmörtel, gemischt mit wagrecht gelegten Ziegelbruchstücken; in der Mitte des untersten Trittes lagen mehrere große intakte Backsteinplatten neben einander. Der oberste Tritt bestand hauptsächlich aus je zwei neben einander liegenden Backsteinplatten in zwei Schichten; zwei von diesen schönen, ganz leicht gewölbten Platten, die auch an andern Stellen zur Verwendung kamen, wurden vollständig ausgehoben und geborgen. Über den Platten sowohl, wie zwischen denselben, lag, wie überall, der stahlharte Ziegelmörtel. Aus der Verbindung mit der Rückwand
