Zeitschrift:	Anzeiger für schweizerische Altertumskunde : Neue Folge = Indicateur d'antiquités suisses : Nouvelle série
Herausgeber:	Schweizerisches Landesmuseum
Band:	10 (1908)
Heft:	3
Artikel:	Das römische Gebäude bei Niedergösgen (Solothurn)
Autor:	Tatarinoff, E.
DOI:	https://doi.org/10.5169/seals-158579

Das römische Gebäude bei Niedergösgen (Solothurn).

Von *E. Tatarinoff*.

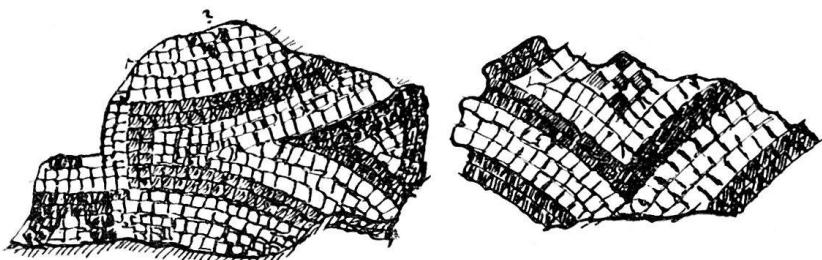
95. Niedergösgen. Reste des Mosaikbodens im Caldarium.

Größer und in seinen Details interessanter war der Raum C₂ mit der Nische C₃. Es war das *Caldarium*, das wir schon während der Sondierung von 1906 fast ganz abgedeckt hatten. Selbstverständlich stand dieser Raum mit dem Tepidarium durch eine Türe in Verbindung. Der Zimmerboden bestand hier wieder aus Mosaik, zusammengesetzt aus weißen und schwarzen Jurakalkwürfchen. Leider war er vollständig zerstört. Er war zusammengebrochen und in den Heizraum hinuntergefallen, wo er zum Teil umgekehrt lag; nur in der Nische C₃ befand er sich teilweise noch *in situ*. Das Linienornament ist nicht mehr ganz herzustellen. Nach den beiden geborgenen größeren Fragmenten muß es ein sehr gefälliges gewesen sein (Abb. 95).

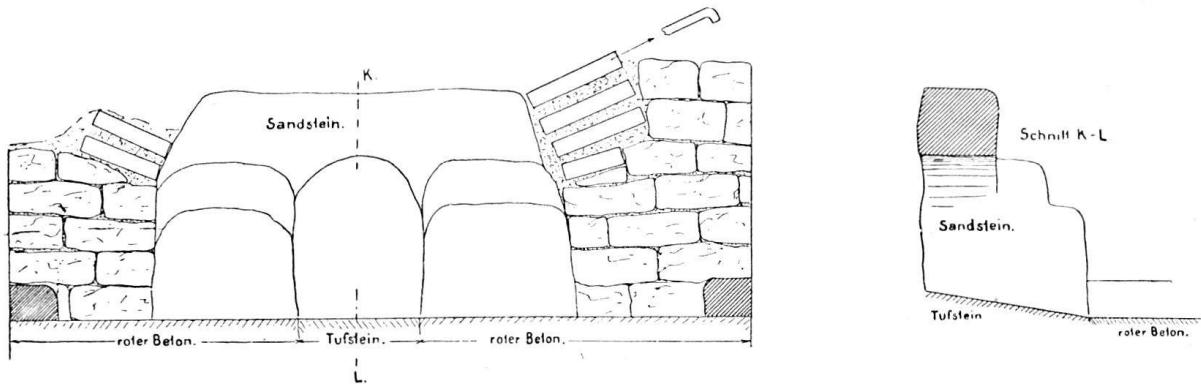
97. Präfurnium an der Südostwand des Raumes C². M = 1:30.

Teile des Präfurniums, auf welchem die Suspensura ruhte, war deutlich sichtbar. Die ganze Anlage des Hypokausts, der analog wie in Zimmer C₁ hergestellt war, die Verteilung der Säulchen, die in der Nische aus sieben Lagen von quadratischen Backsteinplatten (0,21 auf 0,21) bestanden, die Konstruktion des Präfurniums sind aus dem Situationsplan ersichtlich. An der Nordostwand, etwa in der Mitte derselben, war offenbar ein aus tubuli erstellter Rauchabzug gewesen; er wurde zerstört, als in späterer Zeit die schon oben berührte, mit schönen mittelalterlichen, ganz versinterten Nasenziegeln unterlegte Wasserleitung über diese Mauer gezogen wurde.¹⁾ An der wohlerhaltenen Südostwand war das *Präfurnium* (Abb. 97) deutlich sichtbar. Es bestand aus einem in zwei Absätzen²⁾ unter die Suspensura reichenden Bogen aus

²⁾ Die je zwei Absätze an den beiden Vorsprüngen erklären sich so, daß der untere Absatz in der Höhe der Hypokaustpfeiler, der obere in der Höhe der Bodenoberfläche war. Der Abstand zwischen den beiden Absätzen entspricht also der Dicke der Suspensura.

teilweise rotgebranntem grünem Sandstein, der auf einer Schicht von rötlichem Beton ruhte, während das von diesem Gewölbe eingerahmte Heizloch mit Tuffsteinen unterlegt war. Die ganze Anlage war von der Südecke 0,6 m, von der Ostecke 0,5 m entfernt, so daß sie nicht ganz in der Mitte lag. Die Breite der Oeffnung nach innen war 0,47 m; sie muß aber, ebenso wie die gemessene Höhe, um ein ziemliches geringer gewesen sein, da der

Sandstein arg zermürbt war und bei der Reinigung fortwährend abblätterte. Die Breite der den Boden tragenden Vorsprünge betrug 0,50 m; sie ragten 0,32 m über die Mauer vor. Die Höhe des ganzen Sandsteins war 0,80 m, die Höhe des Bogens maß schon 0,55 m. Die Länge des Heizloches konnte nicht gemessen werden, da im Frühjahr 1906 bei Erstellung der Wasserleitung der Eingang des Präfurniums, sowie der dort jedenfalls noch befindliche Raum ganz zerstört worden waren.¹⁾ In der Mauer selbst war der Sandsteinbogen auf eine eigentümliche Art gesichert. Vom Beschauer, der im Hypokaustraum steht, rechts war ungefähr in der Höhe des Absatzes in der Mauer eine keilförmige Kalksteinplatte als Widerlager für die Wölbung angebracht. Auf

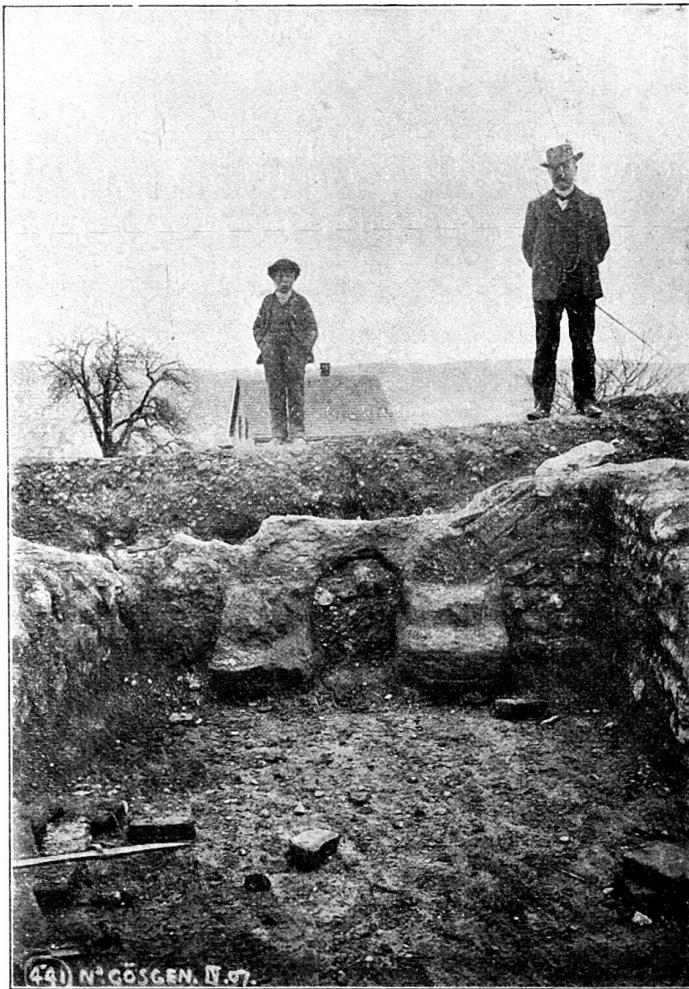
98. Präfurnium im Raum C₂.

dieser Unterlage ruhte nun ein Rundbogen, der aus Leistenziegeln gebildet war und sich über der ganzen Sandsteinanlage wölbte, bis er schließlich auf der linken Seite auf einer analogen, aber größeren, erhöhten Kalksteinplatte ruhte. Zwischen diesen Platten und den Ziegeln lag ein reichlicher Mörtelguß. Auf dem beigegebenen Bilde (Abb. 98) sind die beid-

seitigen Ansätze deutlich zu sehen. Der obere Teil war zerstört. Die Spannweite betrug, soweit es sich konstatieren ließ, 1,44 m.
