**Artikel:** Das römische Gebäude bei Niedergösgen (Solothurn)

## Das römische Gebäude bei Niedergösgen (Solothurn).

Von *E. Tatarinoff*.

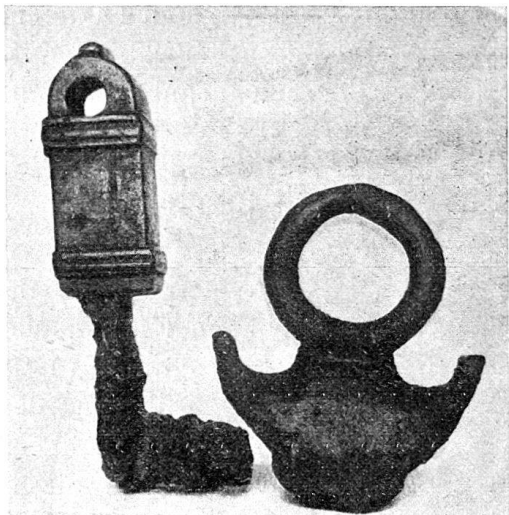
101. Niedergösgen. Schlüssel und Zügelöse.

GEMELIA..., eine Fibel mit profiliertem Bogen, versilbert, mit Punktverzierungen, ein Beschläge, vielleicht unteres Verbindungsstück von einer Schwertscheide, mit zwei Köpfen unten links und rechts; großer eiserner Schlüssel mit Bronze-griff (Abb. 101).

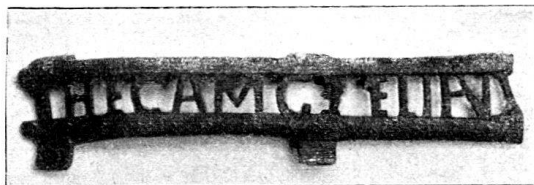
103. Schwertscheidenbeschläg. Bronze.

Hier war das Außengebiet ziemlich arm an Fundstücken, wir erwähnen ganz besonders das Schwertscheidenbeschläge mit der Inschrift *THECAM GEMELIAN...*, das in der Nähe dieser Ecke ausgehoben wurde (Abb. 103).

zerstört wurde und allmählich zerfiel, darf allerdings auch vermutet werden, daß die vor den Alamannen weichen den Gallo-Römer von Nieder-Gösgen ihre Kostbarkeiten mitnahmen. Wir erwähnen im folgenden nur die wesentlichsten und interessantesten Funde. Eine *Kupfermünze* des Antoninus Pius (138–161) und zwei kleine *Kupfermünzen* des Constantinus II (337–340). Aus *Bronze* eine sog. Zügelöse (Kummetring) (Abb. 101), ein kleiner Ampelhaken, zwei schön ornamentierte Schwertscheidenbeschläge in durchbrochener Arbeit (Abb. 102 und 103), wovon eines mit Inschrift THECAM
