Artikel: Bericht über die römische Warte im Sternenfeld, Gemeinde Birsfelden, Basel-Land

Autor: Burckhardt-Biedermann, Th. / Stehlin, Karl

Bericht über die römische Warte im Sternfeld, Gemeinde Birsfelden, Basel-Land.

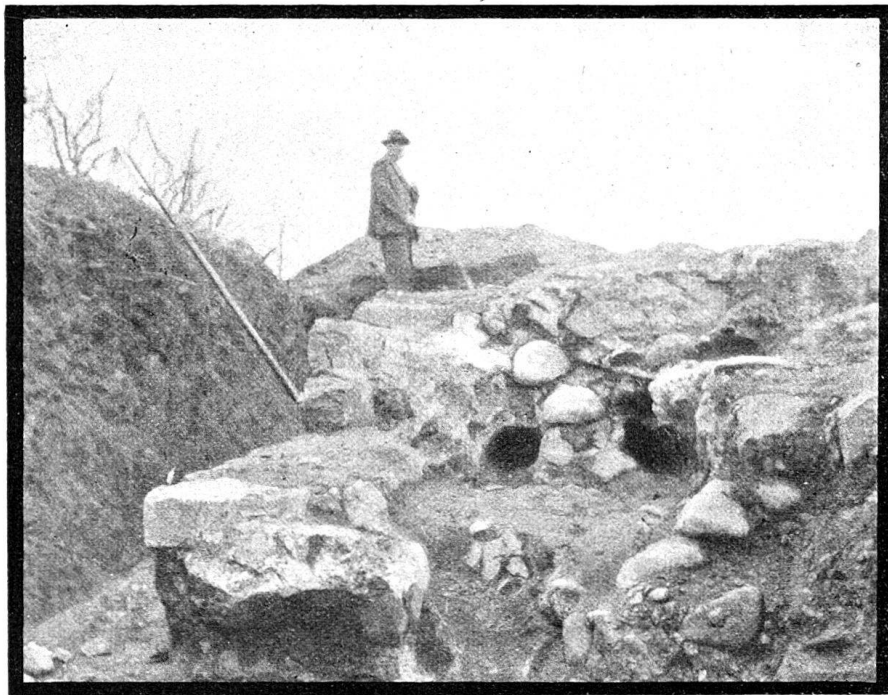
Abb. 3. Schmalseite der Mauer mit den Balkenlöchern, von Norden.

Daß das Gemäuer von einer Warte herrührt, ist schon angesichts seiner Situation höchst wahrscheinlich; es erhellt mit Sicherheit aus seinen Dimensionen (8,6 Meter von Ecke zu Ecke und 1,5 Meter Dicke), namentlich aber aus dem Umstand, daß die bei andern Warten beobachteten, über dem Fundament die Mauer der Länge nach durchziehenden Balkenlöcher sich auch hier finden.

sten Stellen beiderseits noch vier Schichten vorhanden. Den Kern der Mauer bildet ein Gußmauerwerk, in welchem wiederum die Rheinkiesel vorherrschen. Die soeben genannten Höhlungen des Balkenrostes, zwei an der Zahl, sind kreisrund und von verschiedenem Durchmesser; während die eine an den beiden Enden ungefähr 15 cm. weit ist, verjüngt sich die andere auf der noch intakten, ca. 1,8 Meter langen Strecke von 21 auf 17 cm.
