Grabungen der Gesellschaft Pro Vindonissa im Jahre 1911.

I. Im Steinacker:

Drei römische Bauten (I—III) und die Fortsetzung der römischen Strasse.

Von *Dr. S. Heuberger*.

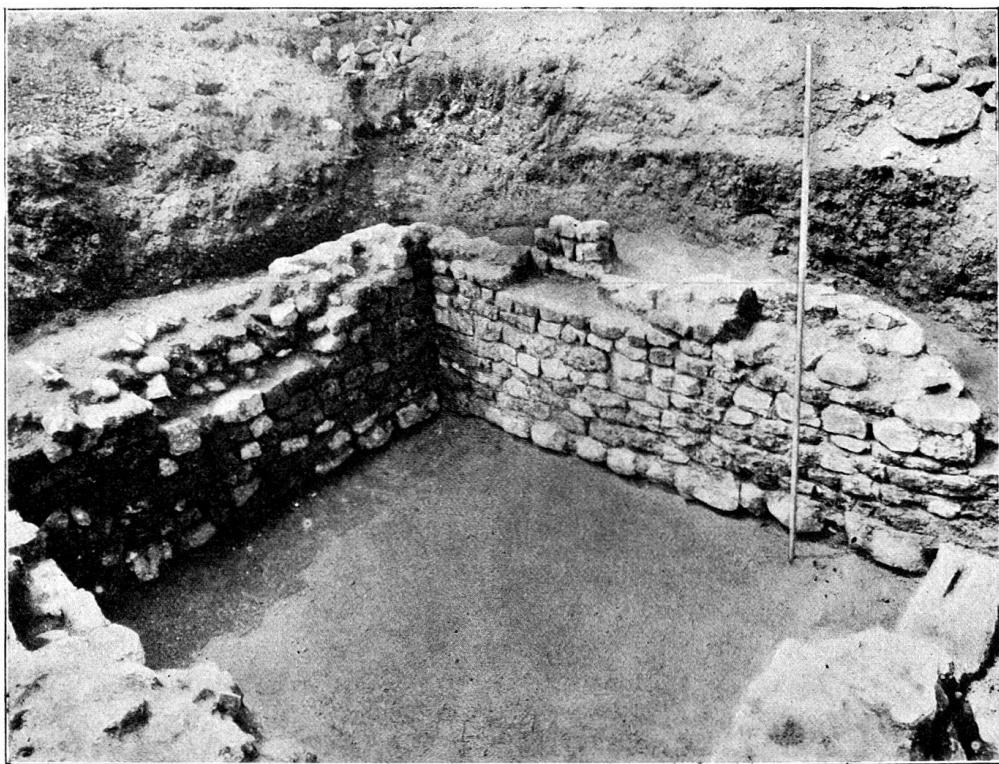
Abb. 2. Bau I im Steinacker, 1911: südwestliche Ecke des Kellergelasses.
Aufnahme von Edm. Fröhlich.

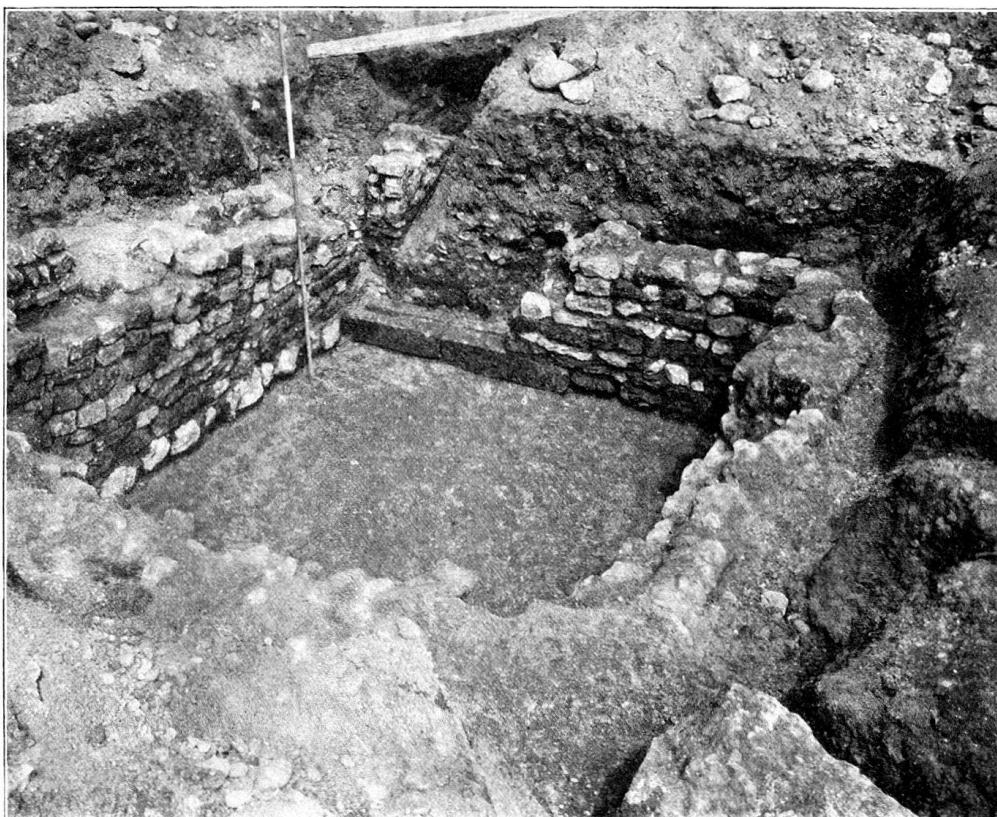
Abb. 3. Bau I im Steinacker, 1911: nordwestliche Ecke mit der noch nicht freigelegten Zugangsrampe. Aufnahme von Edm. Fröhlich.

herein. In den Abbildungen 3 und 4 sieht man die Grundschwelle vollständig erhalten. Sie besteht aus zwei starken Mägenwiler Steinen, von denen der rechts um 0,40 m in die Mauer hinein geht und als Teil davon dient. Die zwei Steine sind nicht gleich breit und waren mutmaßlich von einem andern Bau hergenommen. Da wo die Grundschwelle an die zwei Mauern stößt, hat sie je einen Einschnitt, wahrscheinlich für die zwei (hölzernen) Türpfosten (das Türgericht). Der Wulst über der äußern Kante der Schwelle diente als Türanschlag; ein Einschnitt links, innerhalb des Anschlages, vielleicht für einen Riegel.

Die Abbildung 3, die auch die Schwelle zeigt, ist vor der völligen Freilegung des äußern Zugangs zur Türe aufgenommen. Als man die zugeschüttete Erde bis auf den gewachsenen Boden entfernt hatte, ergab sich die wohlerhaltene Zugangsrampe, wie sie in Abbildung 4 dargestellt ist. Zwei Seitenmauern dienten als Stützmauern für die Erde, in die die Zugangsrampe eingeschnitten war. Die östliche Stützmauer ist länger als die westliche und in Stufen (Absätzen) ansteigend gebaut; siehe in Abbildung 1: Profile zu Bau I, a—a¹. Das nördliche (obere) Ende der westlichen Rampenmauer hatte eine rauhe, gebrochene Stirnfläche, die jedoch an die gewachsene, rote Erde (den Bolis) stieß; die Mauer hatte demnach noch die ursprüngliche Länge.

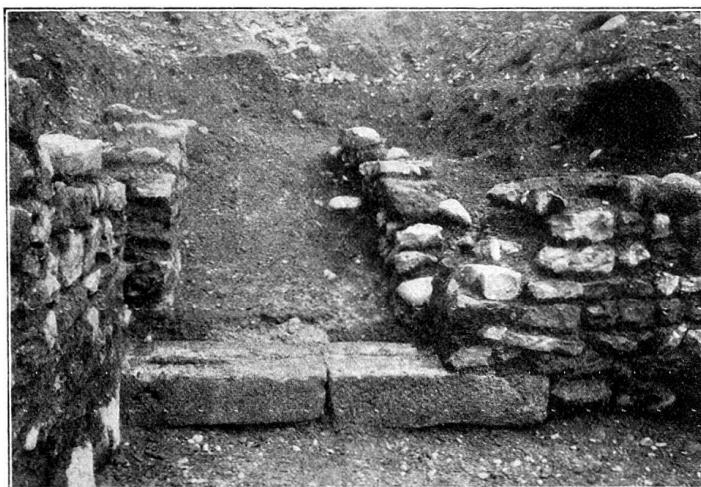
Abb. 4. Bau I im Steinacker, 1911: Zugangsrampe mit Seitenmauern und Steinschwelle. Aufnahme von Dr. Pfenniger.

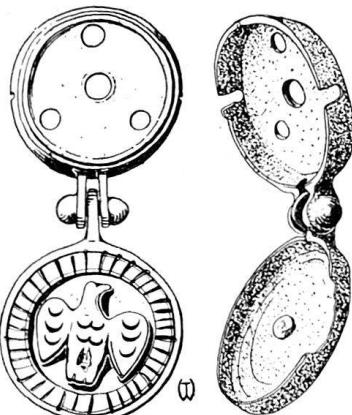
Abb. 5. Steinacker Bau I (Fundort: Lehmboden): Hakenstück einer Gürtelschnalle.

Bronzesachen: eingeschlossen im oben beschriebenen Lehmboden eine große Gürtelschnalle (Hakenstück), Abb. 5;

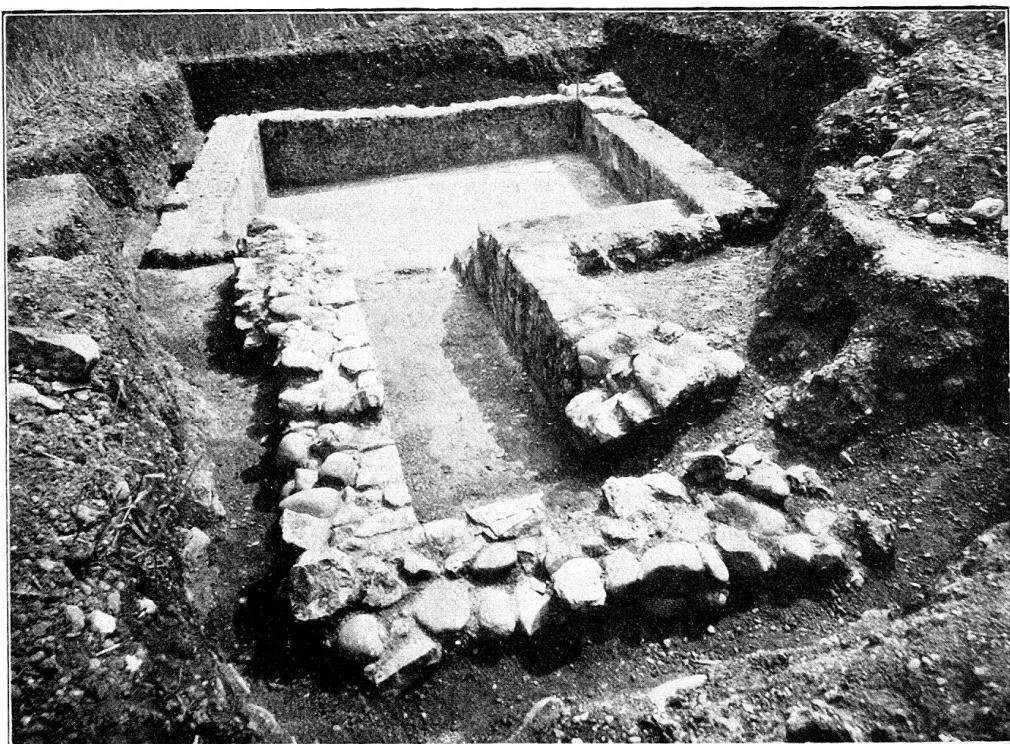
Abb. 9. Grabung im Steinacker, 1911. Bau II, Gesamtansicht. Aufnahme von Dr. Pfenniger.

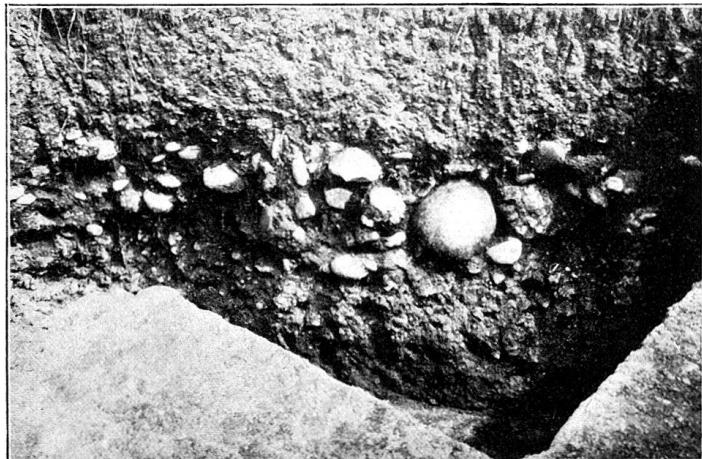
Der Raum zwischen den Mauern des Ganges und das Gemach waren mit Bau-trümmern gefüllt; und zwar war die Verteilung innerhalb des viereckigen Gemaches durchgehend so: über dem Fußboden (Terrazzo) eine etwa 80 cm dicke Schicht

pulveriger Mörtel mit etwas Splittern und Abfällen von Bruchsteinen; darüber eine etwa 50 cm dicke Schicht von Steinen, meist Rollsteinen und kleinen Trümmern von Bruch-(Bau-)Steinen (vgl. Abbildung 10, die den senkrechten Schnitt durch die Erdmasse innerhalb des Gemaches zeigt, aufgenommen während der Ausgrabung, 26. Mai 1911).

Abb. 10. Grabung im Steinacker 1911. Bau II. Erdschnitt innerhalb der Mauern. Aufnahme von Dr. Pfenniger.

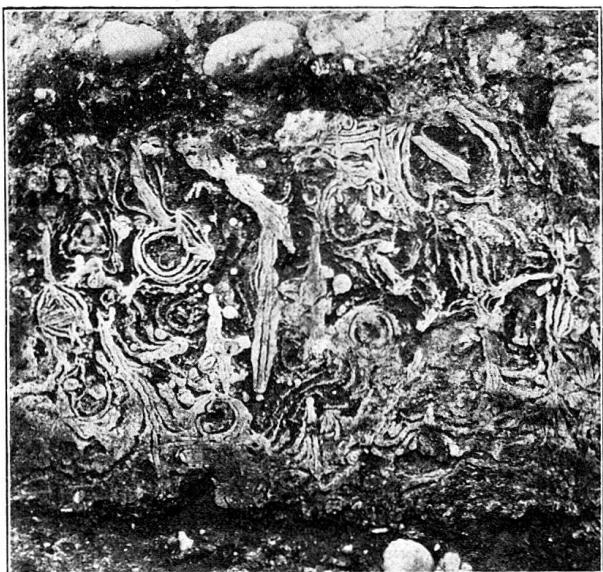
nung auf, die für uns und alle andern Beobachter, mit denen ich zu reden Gelegenheit hatte, eine unerklärliche Neuheit war: regellose Zeichnungen, die fast wie von Menschenhand angebracht aussahen: Abb. 11. Sie waren durch kanalförmige Auskerbungen in der Tünche gebildet; diese Vertiefungen gingen aber nicht durch die ganze Tünche, sondern ließen eine papierdünne Schicht über der Mörtellage unberührt. Wir konnten uns nichts anderes denken, als daß hier ein Naturgebilde an einem Werke der Menschenhand vorliegt. Die Zeichnungen haben demnach unseres Erachtens keine archäologische Bedeutung, und es ist Sache des Naturforschers, eine Erklärung zu suchen.

Abb. 11. Grabung im Steinacker, 1911. Bau II: „Zeichnungen“ im Wandverputz. Aufnahme von Dr. Pfenniger.

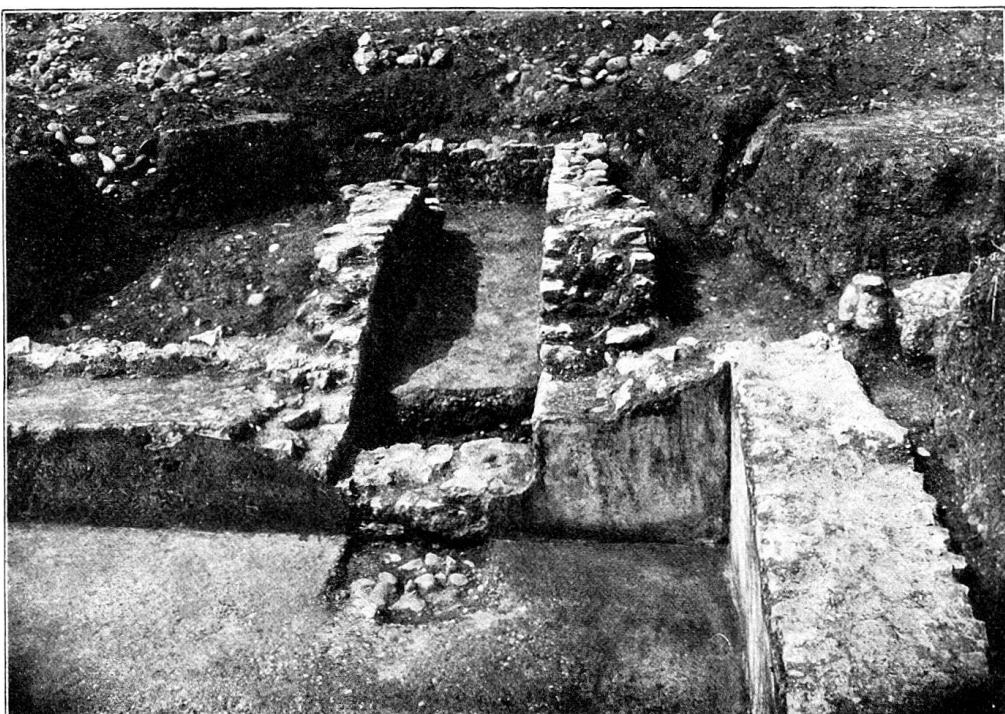
Am gemauerten Eingang zu dem Gemach fällt zunächst die stattliche Länge und Breite auf; die Länge, im Innenraum gemessen, beträgt 5,7 m, die Breite 1,3 m. Die längere Innenseite des Gemaches 5,1, die kürzere 4,7 m. Ferner fällt an der Bauart des Ganges der rechtwinklige Knick auf, den er hinter der nicht mehr erkennbaren Zugangspforte machte. Letztere stand demnach nicht in der Linie der Längsachse des Ganges, sondern seitlich, in der Linie der kurzen Achse, so daß man längere Gegenstände nicht in das Gemach schaffen konnte. Auch im Gang waren die Innenflächen der zwei Mauern mit weißem Verputz

Abb. 12. Grabung im Steinacker, 1911. Bau II: Gemauerte Gang
Aufnahme von Dr. Pfenniger.

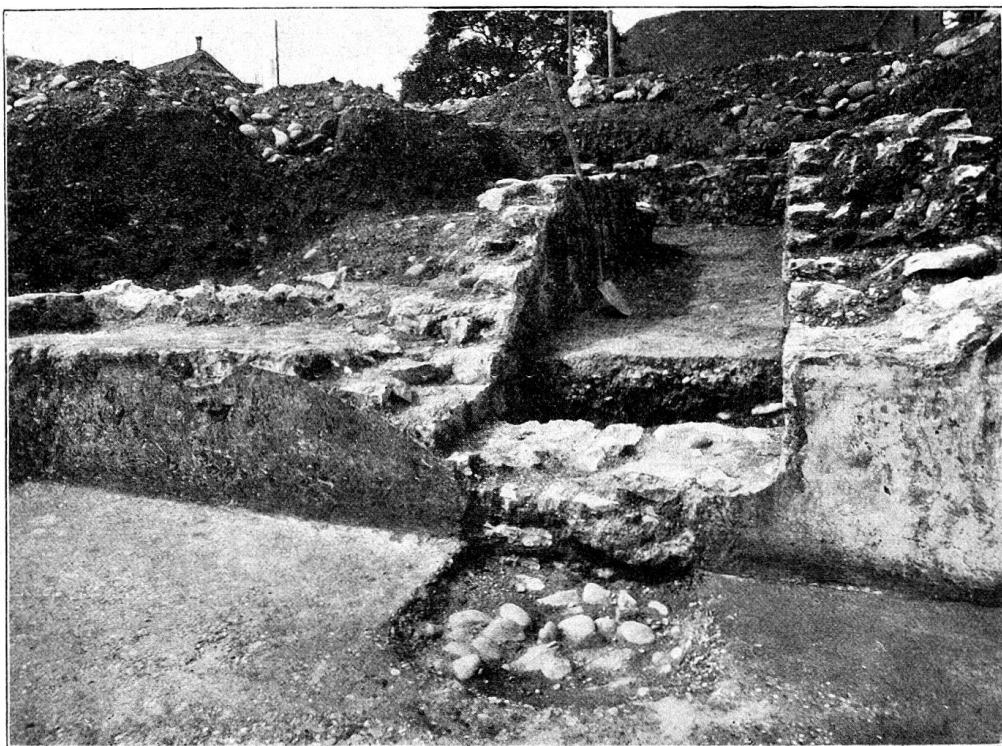
Abb. 13. Grabung im Steinacker, 1911. Bau II: Gemauerter Gang und links davon Rest der Mauernische. Aufnahme von Dr. Pfenniger.

Der Beobachter der Bildes 13 bekommt den Eindruck, es sei links vom Eingang eine massive Steinbank mit niedriger (gebrochener) Rücklehne, die aus einer dünnen Mauer besteht. Diesen Eindruck machte auch das wirkliche Mauerwerk. Dabei ist wichtig, daß die Oberfläche der Bank noch in ursprünglichem Zustande, ganz unbeschädigt war; sie war, wie die Wände des Gemaches, glatt und gleichmäßig verputzt (übertüncht). Die Mauerbank war demnach auch ursprünglich nicht höher; die Oberfläche lag 69 cm über dem Fußboden. Es schien und scheint auch auf dem Bilde, als ob die Bank aus einer massiven, gleichmäßigen Mauer bestünde. Aber als man diese Mauer durchschnitt, um ihr Inneres zu untersuchen, zeigte sich folgendes: die Mauer, die den nördlichen Abschluß des Gemaches bildet und über die der Eingang führt, geht in der gleichen Flucht und Stärke von einer Ecke des Gemaches bis zur andern. Dagegen ist an den Teil westlich (links) vom Gang, und zwar an der Außenseite, eine zweite Mauer angesetzt. Dieser Ansatz springt also hinten oder außen über die Baulinie hinaus, gehört aber der gleichen Bauzeit an wie die Hauptmauer. Der Ansatz besteht aus Füllwerk und aus Bruchsteinquadern. Das Füllwerk war auch hier aus Steinen, meist Abfallsteinen gebildet, die mit Mörtel vermengt waren. Der äußere Quadermantel setzt sich nach oben fort, über die Bankfäche hinaus; diese dünne Quadermauer, an den gewachsenen Boden angesetzt, bildete ganz ersichtlich die Rückwand dieses Teiles des Baukörpers. Die Rückwand ist bis auf den noch vorhandenen Rest, den wir oben als Rücklehne der Mauerbank bezeichneten, abgenommen worden, als man das Bauwerk schließt. Aus der geringen Stärke ist zu schließen, daß die Rückwand nichts vom Oberbau zu tragen hatte. Sie sprang nach außen aus dem Bau hinaus und bildete den hinteren Abschluß einer Nische, deren Boden die sogenannte Bank bildete. Die soeben beschriebene Rückwand war bedeutend weniger tief fundiert als die Hauptmauer (vgl. Schnitt c—c¹ bei den Profilen zu Bau II in Abb. 1).

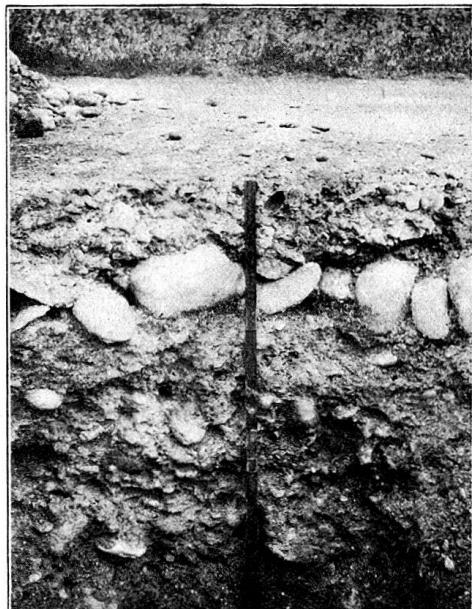
Der Fußboden des Gemaches war sehr sorgfältig und solid angelegt. Bei der Anlage wurde zuerst die Naturerde ausgehoben. Dann wurde auf den Naturboden, das in unserer Gegend bekannte Kieslager (siehe das Profil: Boden im Bau II der Abb. 1), eine 40 cm dicke Schicht von schmutzigem Kies angeschüttet. Darüber legte man eine 10 cm dicke Schicht Erde, und zwar Bolis; dieser war ersichtlich aufgetragen, nicht etwa natürlich abgelagert; ebenso war das an der darunter liegenden Schicht schmutzigen Kieses erkennbar. Auf den Bolis setzte man ein Steinbett von 10 cm Dicke, bestehend aus

großen Rollsteinen, die dicht und genau gesetzt waren. Auf diesem Steinbett legte man den 10 cm starken Gußboden an, der aus Mörtel, kleinen Kieselsteinen und Ziegelbrocken bestand (Terrazzoboden). Vergleiche auch die photographische Aufnahme des Schnittes durch den Gußboden und dessen Unterlage in Abb. 14. Der Maurer, der den Gußboden erstellte, hat sehr geschickt und genau gearbeitet; denn der Boden war steinhart und deshalb auch vollständig erhalten. Um ihn zu durchbrechen, genügte der Pickel nicht; man brauchte dazu das große Spitzisen und den zweihändigen Hammer. Unser Vorarbeiter sagte, das sei der härteste Gußboden, den wir in Vindonissa bislang angetroffen. — Die Oberfläche des Ter-

Abb. 14. Grabung im Steinacker, 1911. Schnitt durch den Terrazzoboden und dessen Unterlage. Aufn. von Dr. Pfenniger

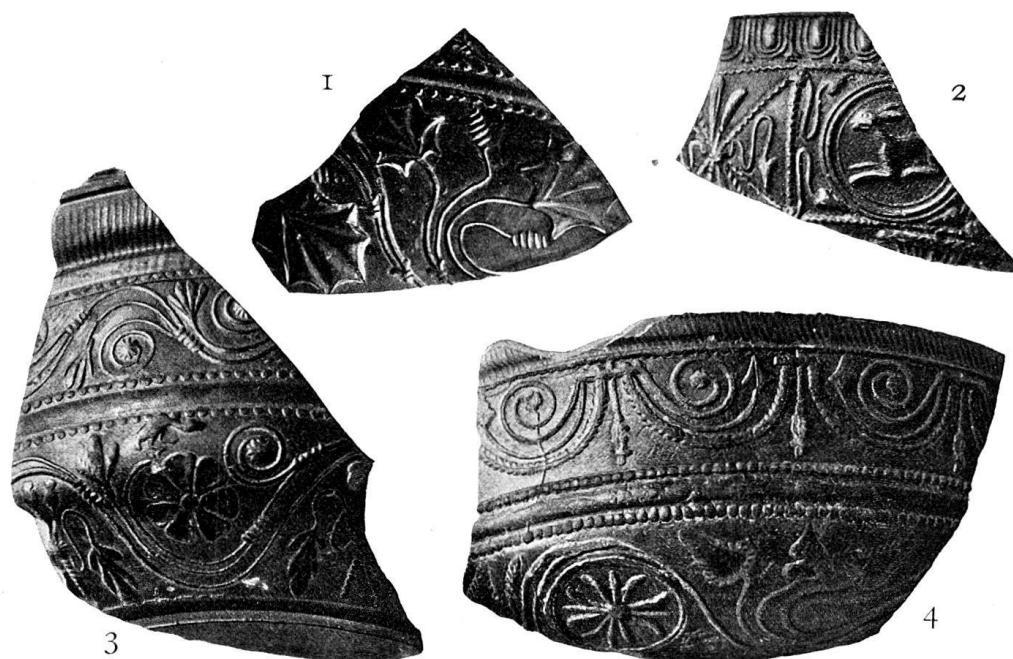
Abb. 14 a. Sigillatascherben von Bau II im Steinacker, 1911.

selbst sich noch folgender Umstand: Als der 3 m tiefe Sondierschnitt an der Außenseite der Südmauer gemacht wurde, fanden die Arbeiter zu unterst, am Fuße der Grundmauer (Abb. 17, Profil Nr. 2: Südmauer von Bau II), 5 Stück Sigillatascherben, von denen 3 dem gleichen Gefäß angehören, und die aus dem 1. Jahrhundert stammen. Diese Bruchstücke können nur zu der Zeit in diese Tiefe geraten sein, als man die Grundmauer erstellte. Den Fundamentgraben hat man selbstverständlich, soweit ihn nicht die Mauer ausfüllte, sogleich nach Erstellung der letztern, zugeschüttet, und die Scherben blieben liegen, bis wir sie ausgruben. Daß das Bauwerk nach dem 1. Jahrhundert entstand und daß damals Scherben des 1. Jahrhundeerts in die Tiefe des Fundamentgrabens geraten seien, ist allerdings auch möglich, aber weniger wahrscheinlich als die erste Annahme. — In der Erde des viereckigen Ausschnittes im Terrazzoboden lagen, wie schon gesagt,

Sicherheit die fünf Sigillatascherben vom Mauerfundament und die Glasscherbe aus dem Terrazzoboden dem Vorsteher des Kaiserlich deutschen archäologischen Institutes, Professor Ritterling in Frankfurt a. M., mit der Bitte, er möchte deren Zeit bestimmen. Seine Antwort vom 18. Februar 1912 lautet: „Daß die fünf übersandten Sigillata-Scherben (zwei davon, I — dargestellt in Abb. 14a Nr. 1 — und II, gehören zu einem und demselben Gefäß) sämtlich nicht nur dem 1. Jahrhundert angehören, sondern entschieden *vorflavisch* sind: sie stammen aus der Zeit der Claudier. Das Becken, zu dem die Scherben I und II gehören, hat noch die ältere, nicht geknickte Form dieses Typus, muß demnach noch vor das Jahr 50 fallen. Die dicke Scherbe mit breitem Standring ist von einem großen Teller, der auch für die Zeit charakteristisch ist. Alle stimmen genau überein mit den Funden der ältern Periode in Hofheim. — Auch die Glasscherbe ist sicher zeitbestimmend und paßt aufs beste dazu: auch sie kehrt in zum Verwechseln gleichen Stücken in Hofheim wieder. Sie gehört zu einer weiten Schale (Salatschüssel?). Die farbigen Stücke dieses Typus scheinen bei uns in flavischer Zeit kaum noch vorzukommen; auch die mattgrünen halten sich nur bis gegen Ende des 1. Jahrhunderts.“ Diese genauere Zeitbestimmung steht im besten Einklang mit der oben ausgesprochenen Ansicht über die Zeit der Entstehung des Baues II. — Zu den zwei von Ritterling als zusammengehörend bezeichneten Scherben gesellt sich eine dritte, die mit einer der erstern den Boden des Gefäßes bildete.

Scherben von *Tongefäßen* eine Kiste voll; von ganz gewöhnlichen Amphoren, Krügen usw. und von ganz feiner Sigillataware (vgl. Abb. 14a). Eine Anzahl Scherben hat Direktor Frölich der Zeit nach dem 1. Jahrhundert zugewiesen. Bodenstück eines Sigillatagefäßes mit dem Stempel [AQITAN]. Eine von den drei zusammengehörenden Scherben vom Mauerfundament trägt den Stempel [SE NOM].

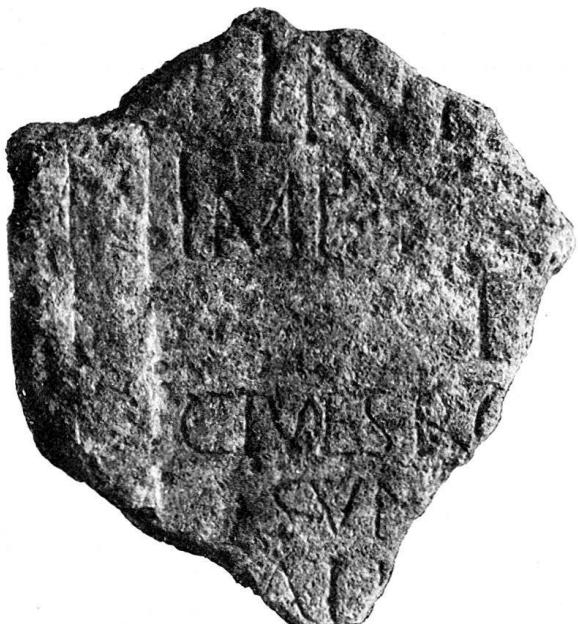
„Mägenwilerstein, gr. Höhe 31 cm, gr. Breite 26 cm, Dicke links, Wulst mitgerechnet, 8 cm, rechts 5,5—6,5 cm. Oben, rechts und unten bestoßen; links einfache Randleiste. In den Buchstaben Reste roter Färbung. Buchstabenhöhe Z. 1. $5\frac{1}{2}$ —6 cm, Z. 2 $4\frac{1}{2}$ cm, Z. 4 $3\frac{1}{2}$ cm, Z. 5 3 cm,

Erhalten: Z. 1 links freier Raum (6 cm), dann IN und das untere Ende einer Vertikalhasta. — Z. 2 IMP mit *i longa*. Der Schluß der Zeile rauh weggemeißelt. Sichtbar nur kleine Reste der Füße der Buchstaben. Nach der Führung der Meißelhiebe wäre es möglich, SE als die zerstörten Buchstaben anzunehmen. — Z. 3 ist glatt weggemeißelt. — Z. 4 CIVES RO. — Z. 5 sicher SV; vor S ein undeutlicher Buchstabe, der A sein könnte; hinter V möglicherweise zerstörtes N oder M mit wenig tief reichender Spitze und verlorener rechter Hasta. Doch scheint auch I nicht unmöglich, das dann etwas schief gestellt wäre, wie das I in CIVES.

Abb. 16. Grabung im Steinacker, 1911, Bau II: Inschriftstein, gefunden unter den Bauabfällen. Aufnahme von Edm. Fröhlich.

Der wichtigste Kleinfund ist der Stein mit der Inschrift (Abb. 16). Er kam ans Tageslicht, als Dr. Eckinger die Arbeiten besichtigte. Der Stein lag zuoberst in der Geröllschicht. Ich verhehle nicht, daß ich zuerst für sicher annahm, er sei als unbrauchbar unter den andern Steintrümmern des Baues liegen geblieben und habe demnach zum Bau gehört. Die Form der Buchstaben schien mir nicht gegen die Vermutung zu sprechen, daß die Inschrift dem 1. Jahrhundert angehöre. Aber Professor O. Schultheiß in Bern und Dr. Barthel in Frankfurt a. M. wiesen mich darauf hin, daß die Eingangsformel in h(ono-rem) erst seit der Zeit des Marc Aurel vorkomme. Weil ich nun auch glaube, die ersten zwei Buchstaben und der senkrechte Strich hinter dem N müssen als die Worte in honorem gelesen werden, muß meine erste Vermutung dahin-

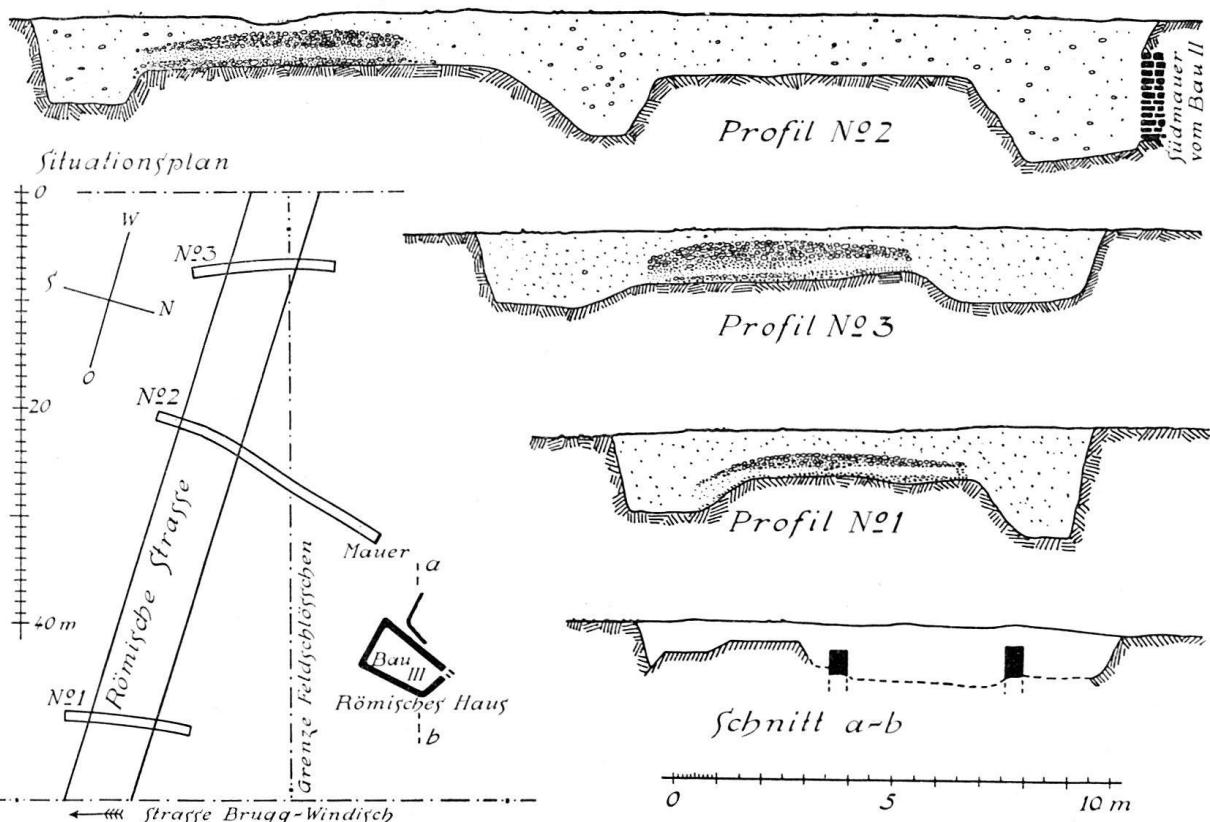
Über den Bau III und die vereinzelte Mauer (östlich von Bau II) kann ich nicht mehr sagen, als was der Leser aus dem beigegebenen Plane in Abb. 17

Abb. 17. Grabung im Steinacker, 1911: Bau III und römische Straße.
Aufnahme von C. Fels.

ersieht. Wir haben hier nur die Oberfläche der Mauerzüge frei gelegt, teils, weil der Bau des Feldschlößchens hinderte, teils aus Rücksicht auf die vorhandenen Mittel. Bemerkenswert war ein Kalkboden beim Bau III. Ob die vereinzelte Mauer mit dem Bau in Verbindung stand, ist nicht ermittelt. Das Gemäuer war zweifellos römisch. Auf der vereinzelten Mauer fanden wir eine halbierte Münze aus der Zeit des Augustus: rechte Hälfte der Nemaususmünze in Argovia VII 29, Nr. 24 (Bildnis des Agrippa).

des Steinackers, bis an das Straßenbord, in der Meinung, daß sie später auch jenseits der heutigen Straße Brugg-Windisch, gegen den Klosterpark hin, und in diesem gesucht werden soll. Wir untersuchten sie im Juli und August 1911 durch drei nordsüdliche Schnitte, die von Major Fels aufgenommen wurden und hier in Zeichnung wiedergegeben sind: Abb 17.

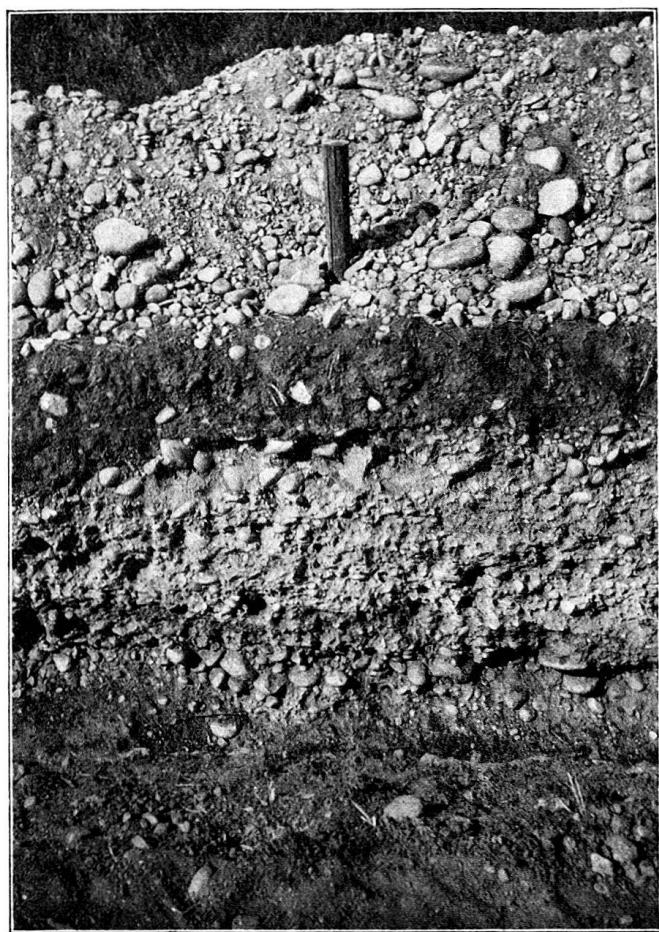
Abb. 18. Grabung im Steinacker 1911. Römische Strasse.
Aufnahme von Dr. Pfenniger.

Der Straßenkörper, den wir durch die drei Schnitte untersuchten, bestand aus gutem Schotter, der aber nicht in allen drei Schnitten gleich stark war. Am besten ergab sich das Schotter-Profil im westlichen Schnitt (Profil 3). Von diesem hat denn auch Dr. Pfenniger eine photographische Aufnahme (12. August) erstellt (Abb. 18). Der Straßenschotter war sehr fest verkittet, so daß Leute,

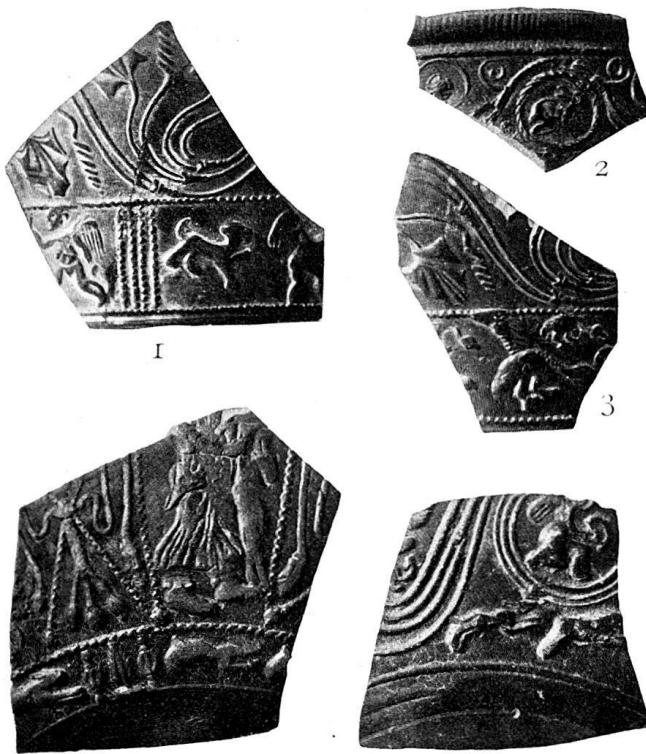
Abb. 18a. Sigillata-Scherben vom Steinacker, 1911.

Sigillatascherben von Gefäßen des 1. Jahrhunderts, vgl. Abb. 18a; darunter drei Stempel: a) [OFBASSI]; b) [POTITVS]; c) [BAΣSIO] = C. 10, 276 m⁶ ff.² — Nr. 3 gelesen von Prof. O. Bohn, der dazu bemerkt: „Die Form scheint mir gut zu dem Namen zu stimmen; denn die Bassus-Gefäße gehören zu den frühesten vascula Gallica.“ Der Stempel fand sich auch im Hofheimer Lager, das unter Caligula gegründet wurde: Ritterling in den Annalen des Vereins für Nassauische Altertumskunde 34, S. 417, Nr. 104.
