Zeitschrift: Anzeiger für schweizerische Altertumskunde : Neue Folge = Indicateur d'antiquités suisses : Nouvelle série

Artikel: Grabungen der Gesellschaft Pro Vindonissa im Jahre 1912. 2, Ein Bau in Unterwindisch

Autor: Fels, C.

2. Ein Bau in Unterwindisch.

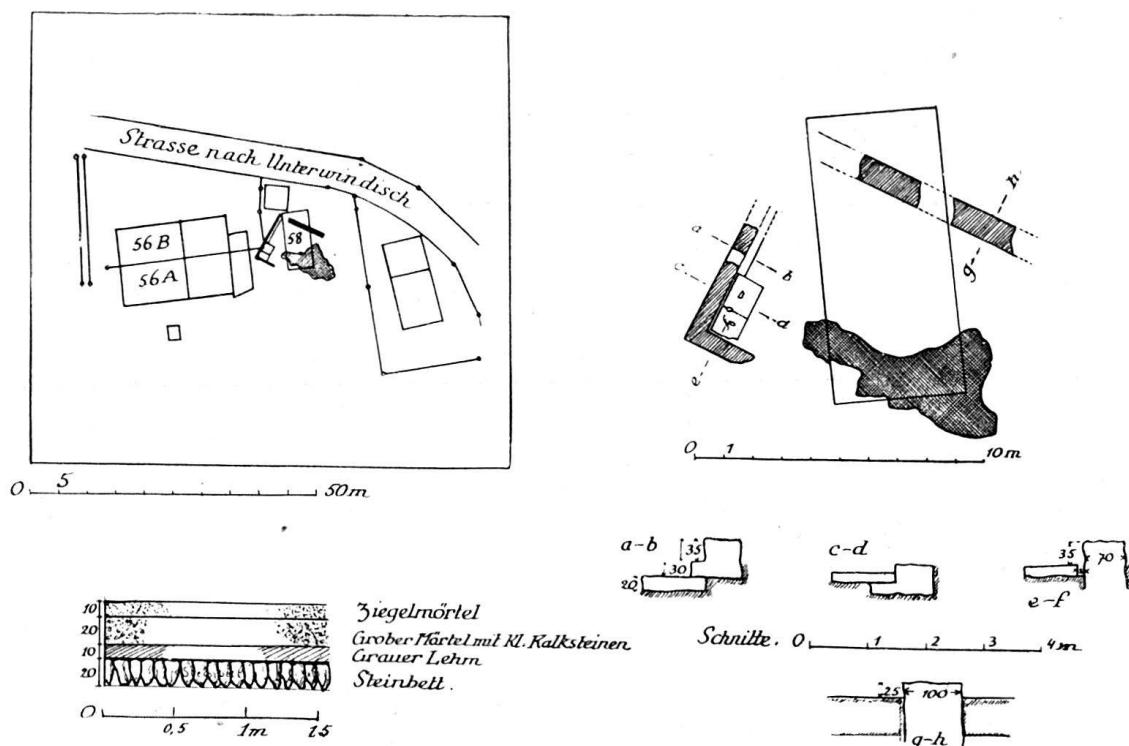
Abb. 2. Ein Bau in Unterwindisch. (Aufnahme von C. Fels).

(Dazu der Grundriß in Abb. 2).

Die südlich von den Platten liegende Mauer war auf eine Länge von 2,40 m erhalten; die westliche konnte auf eine Länge von 4,50 m freigelegt werden; sie weiter zu verfolgen, erlaubten die örtlichen Verhältnisse nicht; wahrscheinlich stößt sie gegen die dritte freigelegte Mauer, die sich auf 7 m, von der Ecke aus gemessen, rechtwinklig zu dieser hinzieht. Diese Mauer hatte eine Dicke von 1 m; sie wurde im Schuppen und außerhalb davon angeschnitten und setzt sich in östlicher Richtung fort. Auch diese Mauer konnte nicht bis zu ihrem Ende freigelegt werden.

Innerhalb dieser Mauern waren überall Spuren des Betonbodens, der als Unterlage für die Mötteli gedient hatte, zu finden. Wir dürfen somit annehmen, daß sich der Mötteliboden über den ganzen Raum innerhalb der Mauern erstreckte und daß wir es hier mit einem geschlossenen Gebäude zu tun haben.

Die Umfassungsmauern waren mit behauenen Bruchsteinen verkleidet und von sehr guter Art. Auf der Westseite war eine Aussparung im Mauerwerk zu bemerken, die wahrscheinlich als Eingang diente.

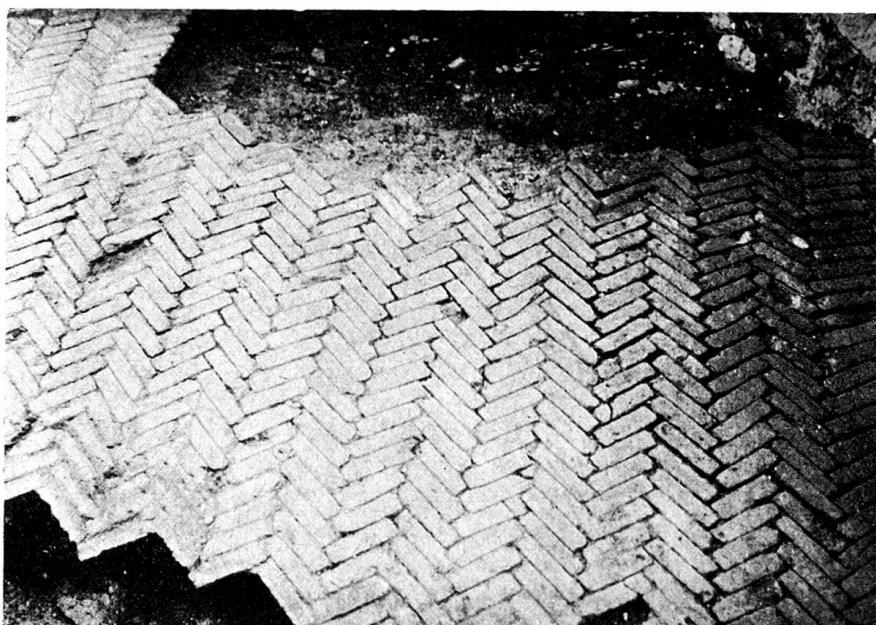
Abb. 3. Mötteliboden im Bau von Unterwindisch. (Aufnahme von Edm. Fröhlich).

Es waren noch etwa 15 m² des Bodens vorhanden. Wir legten ihn ganz frei und nahmen ihn photographisch auf: Abbildung 3. Die Mötteli brachten wir ins Museum, um gelegentlich ein Stück zu rekonstruieren.

Bauart des Bodens: Auf einem Steinbett, gebildet aus ungefähr 20 cm großen, hochgestellten Kalksteinen, lag eine 10 cm dicke graue Lehmschicht und auf dieser eine 20 cm dicke, blaßrote Mörtelschicht. Dieser Mörtel diente als Unterlage und Befestigungsmittel der Mötteli. Die Möttelisteine, aus rot gebranntem Lehm, waren durchschnittlich 10—11 cm lang, 6—7 cm hoch und 3 cm dick. Die Größe der Steine ist nur annähernd gleich; sie stammen somit nicht alle aus der gleichen Form.
