# Grabungen der Gesellschaft Pro Vindonissa in den Jahren 1921 und 1922.

## I. Südwall mit Wehrturm und Südtor.

Von Dr. S. Heuberger und C. Fels.

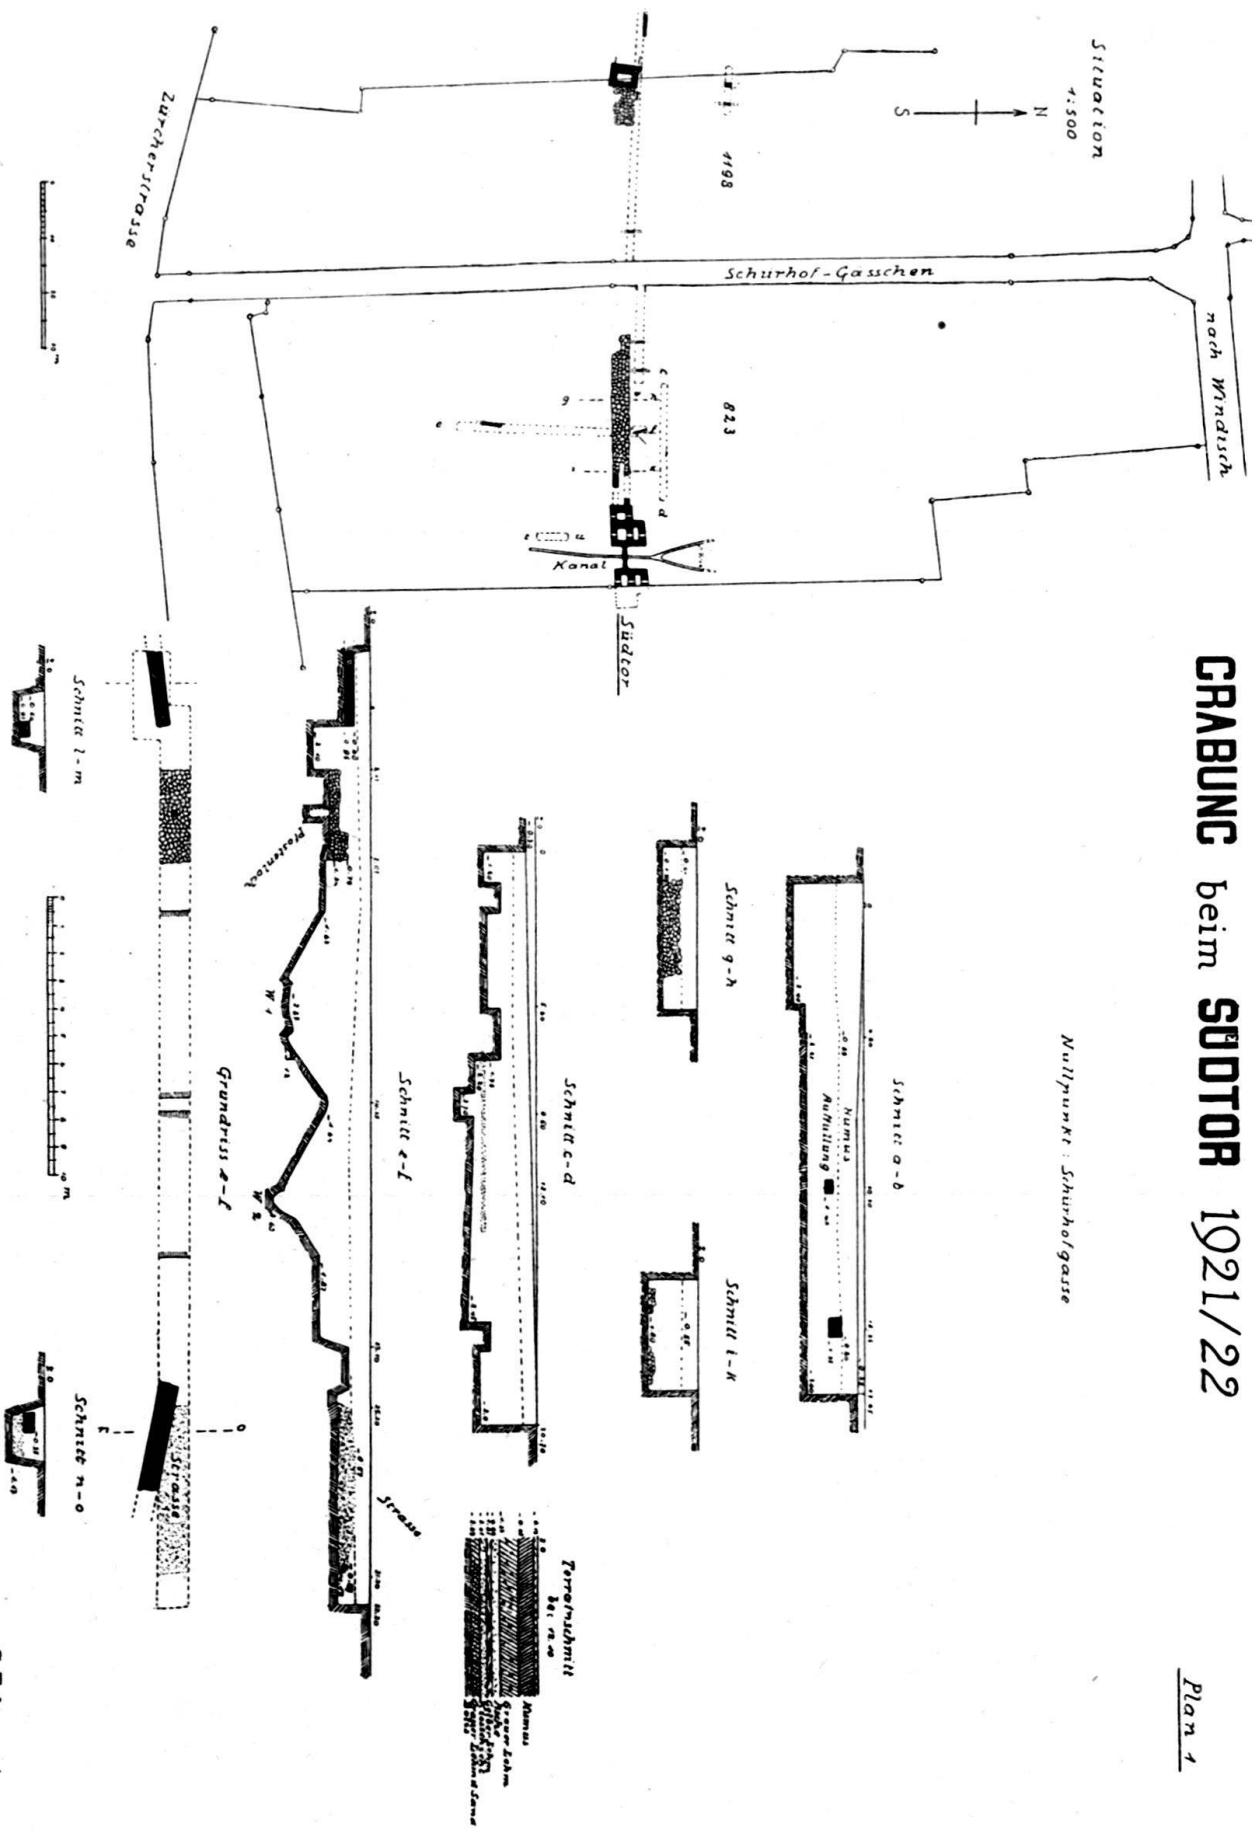
Abb. 1. Plan I. Grabung am Südwall, östlich vom Schürhofgässchen.

Über diese umfangreiche Grabung liegen drei Pläne vor: Plan 1 enthält die allgemeine Übersicht und die Grabung östlich vom Schürhofgäßchen; ohne das Südtor; Plan 2 die Grabung westlich vom Gäßchen; Plan 3 die Grabung am Südtor.

Am 27. Oktober 1921 begannen wir mit dem Suchgraben a—b des Planes 1 im Grundstück 823 und zogen ihn, vom Schürhofgäßchen ausgehend, in östlicher Richtung, 5 m nördlich von den Spitzgräben und parallel dazu, auf eine Länge von 18 m. Durch einen Baum behindert, verlegten wir die Fortsetzung des Grabens a—b um 3,5 m weiter nördlich: Graben c—d, 24 m lang. An mehreren Stellen tiefsten wir die Gräben bis auf den gewachsenen Boden (Bolis) ab, den wir bei 2,4 m erreichten. Trotzdem fanden wir keine Spur von der gesuchten Nordsüd-Straße, an deren Südende das Südtor stehen sollte. Im Graben a—b stießen wir auf zwei von Norden nach Süden gerichtete Mauern von 55 und 70 cm Dicke; im Graben c—d auf eine 15—20 cm dicke Kiesschicht von 30 m Länge: möglicherweise Rest des Intervallums. Außerdem erhoben wir eine Anzahl Kleinfunde. Ein Terrainschnitt in Plan 1 zeigt die Schichtenlagerung von der Bodenoberfläche bis zum gewachsenen Boden.

Um auf die Wallfundamente und die vorgelagerten Hindernisgräben zu stoßen, zogen wir den Suchgraben e—f in nordsüdlicher Richtung. Bald stießen wir auf das Wallmauerfundament, das wir durch weiteres Nachgraben nach Osten und Westen auf eine Länge von 25 m erhalten fanden. Es bestand aus mehreren Lagen von Bruchsteinen, die in einem Erdkoffer von 3,4 m Breite wahllos gelagert, durch lehmige Erde verbunden, die Unterlage für das aufgehende Mauerwerk des Walles bildeten. Die Sohle dieses Fundamentes lag nur 1,4 m unter der Bodenoberfläche, ungefähr auf der Höhe des inneren Grabenrandes, auf dem gewachsenen Boden.

Zwischen dem Wallmauerfundament und dem inneren Grabenrand befand sich eine 2 m breite Berme, der Rondenweg; darauf folgte der innere Graben, 6,5 m breit und 1,5 m tief: W 1 des Planes; dann eine Berme von 50 cm; hierauf der äußere Graben, 5 m breit und 2 m tief: W 2 des Planes. Beide Grabenprofile weichen von der gewöhnlichen Spitzgrabenform (V) ab. Die Böschung der Conterescarpe beider Gräben war steiler gehalten als die Escarpe. Die ganze Breite der beiden Hindernisgräben betrug 12 m. Denkt man sich nun noch die Gräben durch Palisadenreihen und Astverhaue verstärkt und den dahinterstehenden Wall von mindestens 4 m Höhe mit seinen Flankiertürmen, so bildete das Ganze ein Hindernis, das so leicht nicht überwältigt werden konnte, sofern der Verteidiger seine Pflicht tat. Auch die untiefe Fundamentierung des Walles wird erklärlich, weil ein direkter Angriff darauf, zur Untergrabung, ausgeschlossen war. Man sparte so beim Bau Zeit und viel Arbeit.

daß im Grundstück 823 eine Mauer, die nach unserer Beobachtung der spät-römischen Zeit angehört, quer darüber gebaut ist; und zwar so, daß die Straße als Fundament diente, wie der Grundriß e—f in Abb. 1 zeigt. Die Frage über die Geschichte dieses Straßenstückes ist also noch nicht abgeklärt. Möglich ist, daß die Leute den Zug der Straße bei sehr trockenen Sommern an der Färbung des Pflanzenwuchses beobachteten. Über unsere Grabungen an der ostwestlichen römischen Schotterstraße vor dem südlichen Lagergraben siehe Anz. XVI 179 mit Schnitten II, III und V; XIX 4—6, mit Profil auf S. 5; XXI 22 (Zif. 4) und 30; Anz. XXII 1 f.

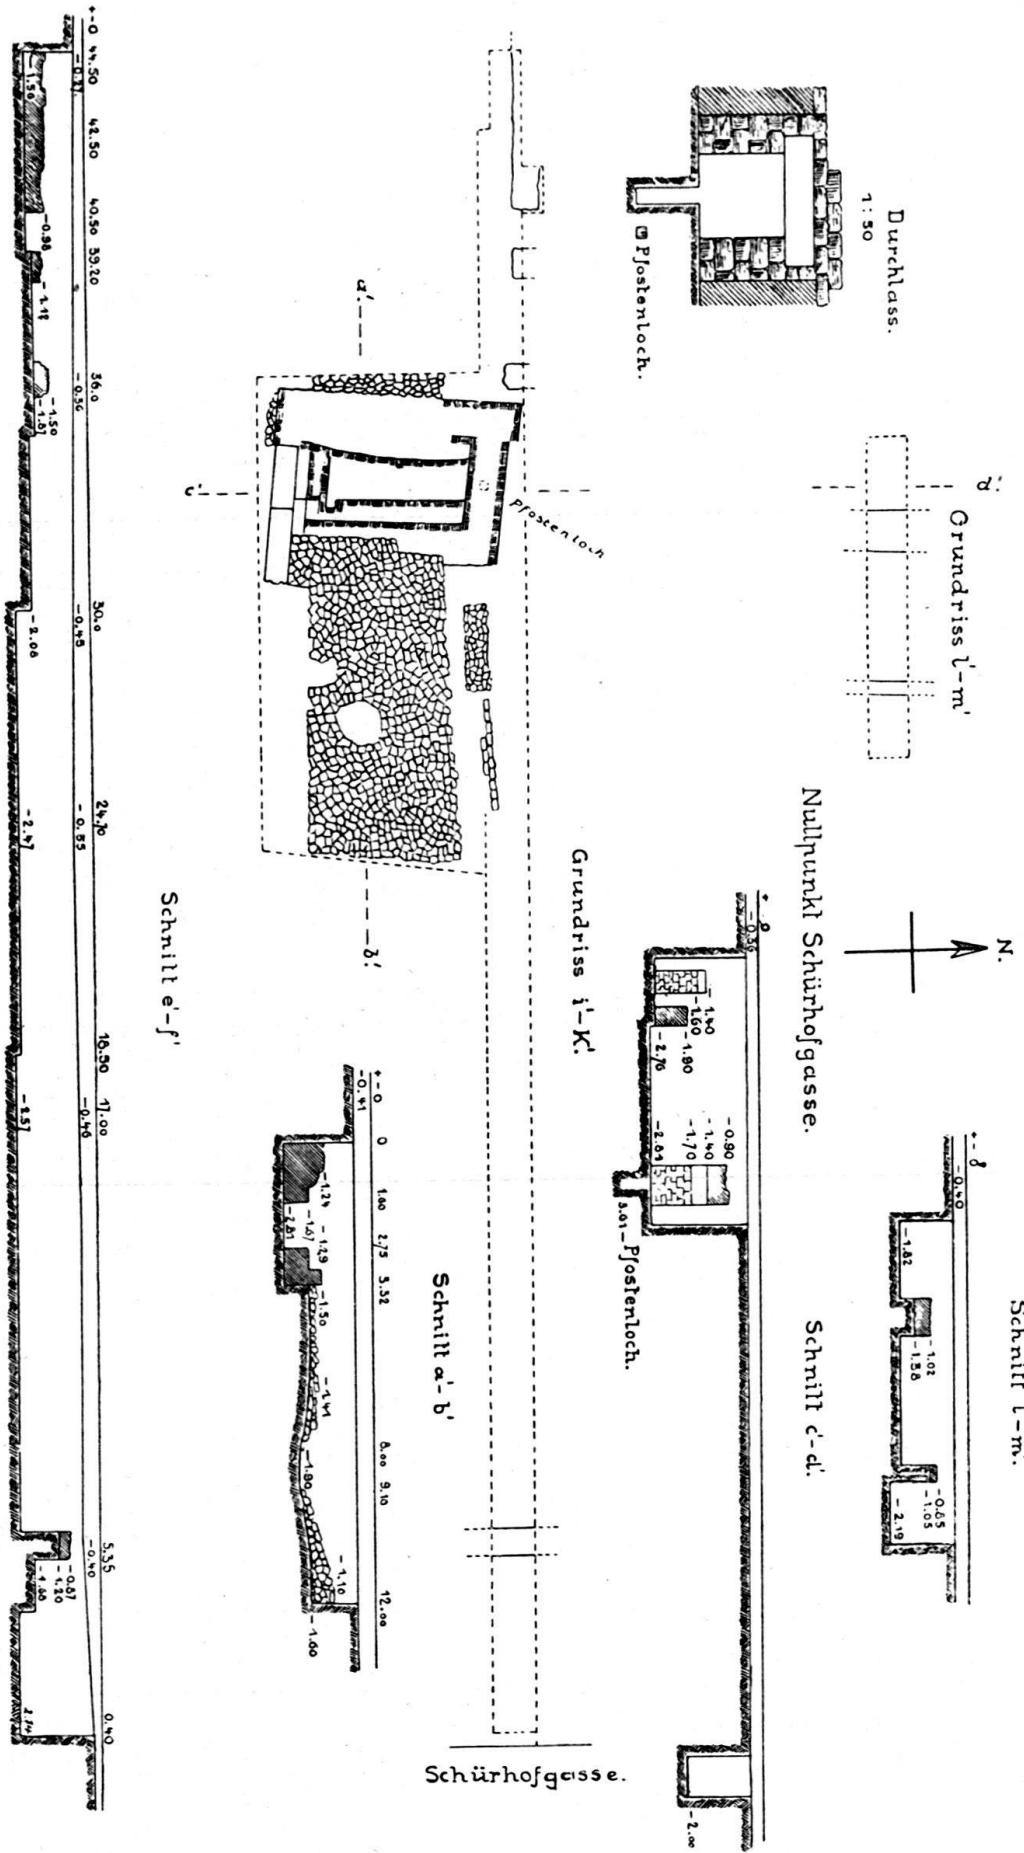
Abb. 2. Plan 2. Wallmauer mit Wasserdurchlaß und Wehrturm.

Grundriss u. Schnitte  
1:100.  
C. Fels. 1921.

Weitergraben ergaben sich die Fundamente eines rechteckigen Turmes von 4,3 auf 6 m, mit vorspringender Nordwestecke. In der Nordmauer, 1 m dick, war ein Durchlaß mit einer Lichtweite von 1,1 auf 1,1 m. Die Abdeckung der Rinne bestand aus einer Mägenwilerplatte von 1,7 m Länge, 1 m Breite und 0,38 m Dicke. Darüber war aufgehendes Mauerwerk von ganz guter Ausführung. In der Sohle des nördlichen Durchlasses war ein viereckiges Pfostenloch von 0,2 m, das wir bis auf eine Tiefe von 0,8 m ausräumten: zweifellos ein Rest des Erdholzwalles. Die Südmauer hatte ebenfalls einen Durchlaß und war auch mit einer Mägenwilerplatte abgedeckt, nur weniger gut erhalten (Abb. 2, 3 und 4).

Ein Teil des Tores konnte der Turm mit Durchlaß nicht sein, wie ein Blick auf Plan 2 zeigt. Trotzdem suchten wir nördlich davon die Nordsüdstraße, indem wir den Suchgraben 1<sup>1</sup>—m<sup>1</sup> nördlich vom Durchlaß zogen. Eine Straße fanden wir nicht; dafür aber in der Linie des Durchlasses ein Fundament von 1 m Breite und 0,36 m Dicke; aus Bruch- und Kieselsteinen bestehend, die in Lehm gebettet waren. Das Fundament bildete wahrscheinlich den Boden des zum Durchlaß führenden Kanales; der Kanal selbst war abgebrochen, was bei der geringen Tiefe von nur 0,6 m unter der Bodenoberfläche nicht überraschte. Der vermutete Turm über dem Durchlaß war ein Flankierturm. Der Durchlaß für sich hätte keine so starken Fundamentmauern benötigt. Zugleich diente der Turm, um die durch den Durchlaß geschwächte Stelle des Walles zu schützen. Der Turm sprang 1 m über die Wallmauerflucht vor.

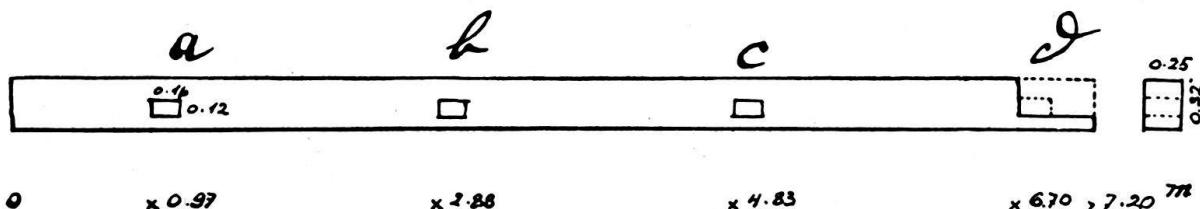
Abb. 10. Balken aus dem Schutthügel (1908).

Ansicht, daß die Pfosten nicht über die Türme hinausragten, sondern daß der leichte hölzerne Oberbau auf die Mauern gesetzt war. Als Schwelle diente der erwähnte Balken, dessen Grundriß wir hier beigeben. Der Balken hat genau die Länge der Frontbreite jedes der beiden Türme am Nordtor: 7,2 m. Im Balken sind vier senkrechte Löcher von  $12 \times 16$  cm: a—d. Breite des Balkens: 32 cm, Höhe: 25 cm.

In den Löchern, von denen eines der äußern, d, abgebrochen ist, waren jedenfalls vier senkrechte Pfosten verzapft, die das Gerippe des Oberbaues bildeten. Zur Bekräftigung seiner Ansicht weist Fels noch darauf hin, daß namentlich die Pfosten neben der Torschwelle gar keinen Sinn gehabt hätten. — Wenn diese Erklärung richtig ist, dann gehörten allerdings die Pfosten, die in den Turmmauern standen, dem tiberianischen Lager an.
