Die eisenzeitliche Siedlung von Castaneda.

Grabung 1932.

Von *Karl Keller-Tarnuzzer*.

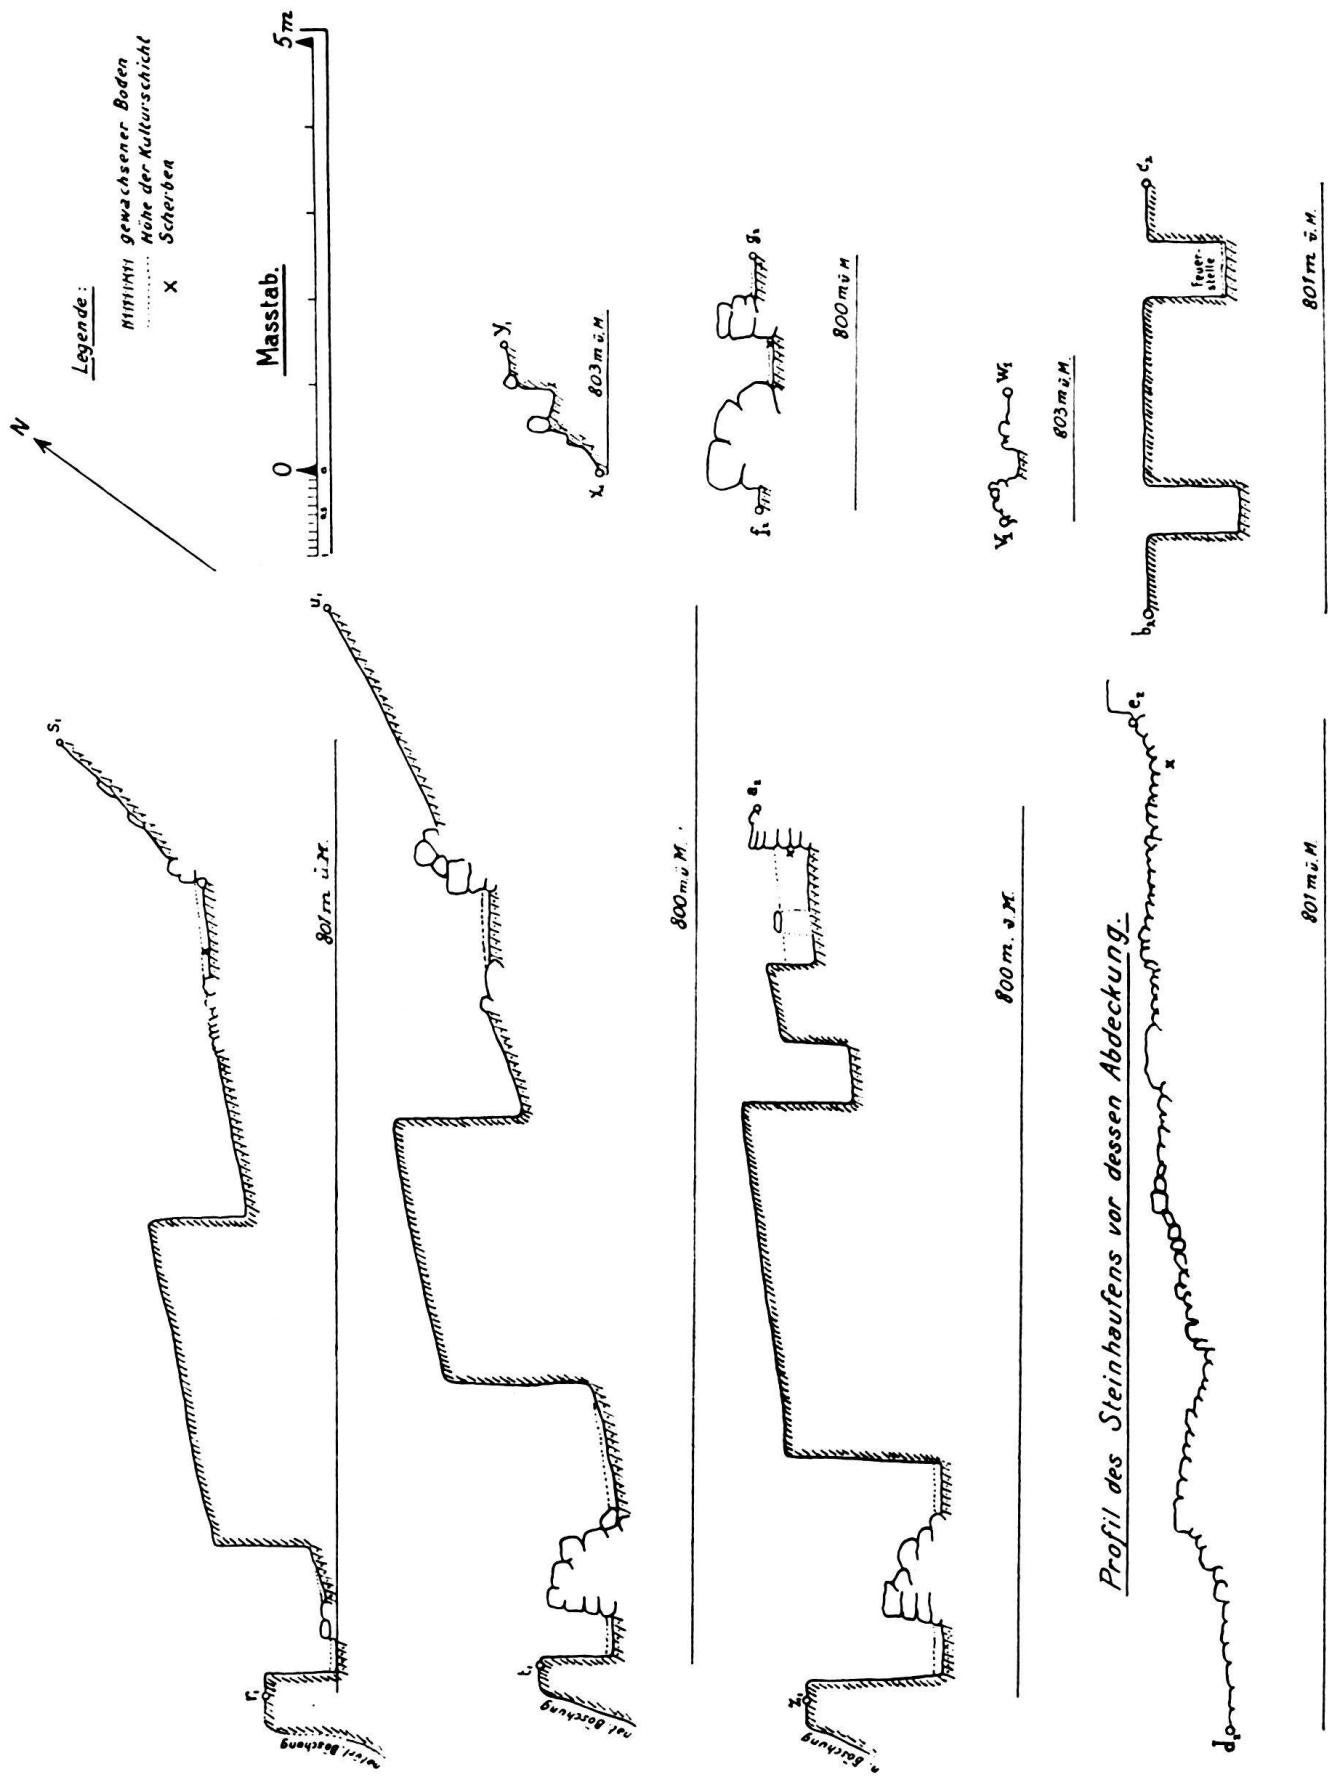
Abb. 1 a. Castaneda, Profile des Grabungskomplexes I, 1932.

Im steilen Hang über der Mauer a—f₂ fand sich eine eigenartige Steingruppierung, die wir in den Profilen v₁—w₁ und x₁—y₁ festgehalten haben. Sie machte durchaus künstlichen Eindruck, enthielt aber keine Spur von Kulturschicht oder Ascheninhalt. Die verwendeten Steine waren bedeutend kleiner, als sie sonst für die Mauern gewählt wurden, und außerdem ließ sich ein Zweck an dem steilen Hang kaum erkennen. Infolgedessen mutmaße ich doch, daß es sich um eine rein zufällige Bildung handelt.

Vor der Mauer f₂—b fand sich eine ungewöhnlich mächtige Kulturschicht von 40 bis 50 cm. Das gewachsene Gelände steigt von hier aus gegen NO ziemlich stark an, und im selben Maßstab verliert sich die Mächtigkeit der Schicht, so daß sie bei b schon beinahe gleich Null ist. Auf diese Kulturschicht war ein schmächtiges Mäuerchen i₂—k₂ aufgesetzt, das nach keiner Seite hin irgendeine Verbindung aufweist und dessen schlechte Konstruktion kaum die Annahme eines Gebäudebestandteils zuläßt. Merkwürdigerweise verschwindet diese Kulturschicht auch talseitig so rasch, daß sie im nächsten Sondiergraben bereits nicht mehr vorgefunden werden konnte (Profil z₁—a₂).

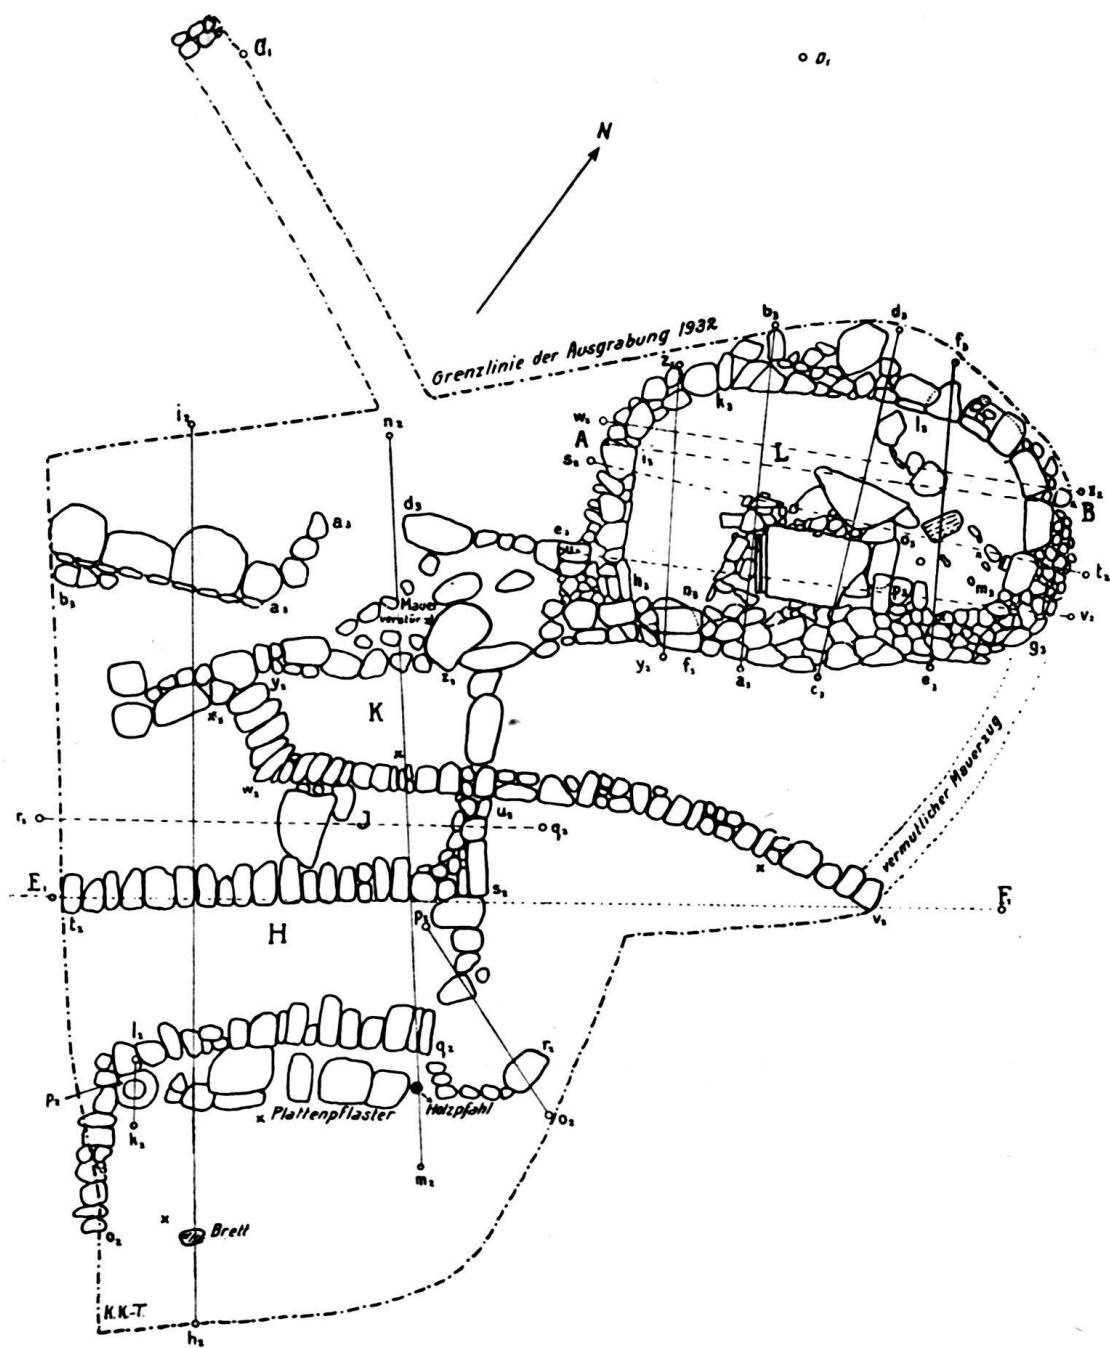
Abb. 2. Castaneda. Grabungskomplex II, 1932.

Da es sich darum handelte, der bevorstehenden Jahresversammlung der Schweizerischen Gesellschaft für Urgeschichte in Roveredo (24./25. September) einen typischen Komplex der Siedlung vorzuführen, wurde etwa 30 m nordöstlich der bisherigen Grabungsstelle eine zweite in Angriff genommen, bei welcher vorgenommene Sondierungen mit der Eisenrute das sichere Vorhandensein von Mauern ergeben hatten. Die Partie zwischen dem ersten Grabungskomplex und diesem zweiten, wird dann in einem späteren Jahr mindestens durch Sondiergräben durchforscht werden müssen (Abb. 2).

Zuerst wurde die Mauer $o_2-p_2-q_2$ freigelegt. Sie war sehr gut gebaut und bis in eine Höhe von durchschnittlich 1 m erhalten. Die hintere Seite lehnte an den gewachsenen Boden an. Vor der Mauer befand sich ein sorgfältig ausgelegtes Pflaster aus großen Steinplatten. In der Ecke bei p_2 fand sich eine annähernd runde Steinplatte von durchschnittlich 50 cm Durchmesser, auf welcher ein zweiter kleinerer flacher Stein lag. Am Ende dieses Steinpflasters bei q_2 steckte noch der Rest eines verkohlten Holzpfahls im Boden. Der ganze Platz vor dieser Mauer trug eine mäßig dicke, stark kohlenhaltige Kulturschicht mit ziemlich viel verbrannten Dachplattensteinen. In der gleichen Schicht fand sich ein ansehnliches Stück eines verkohlten Brettes. Auf Grund dieser kohligen Kulturschicht wäre man leicht versucht, den Platz vor der Mauer als Hüttenstelle zu deuten. Dies schließen aber die Terraingestaltung, die vom Profilpunkt h_2 aus relativ steil absinkt, und das Fehlen jeder Spur einer Vordermauer aus.

Der Steinbogen q_2-r_2 war äußerst schlecht erhalten. Er machte den Eindruck einer Treppenstufe, in welchem Fall dann die Steinreihe s_2-q_2 eine obere Treppenstufe bedeuten würde, während eine notwendige Zwischenstufe verschwunden wäre. Ist diese Deutung als Treppenstufen richtig, so haben wir eine im rechten Winkel gedrehte Treppe vor uns, die in das Gebiet H hineinführt.

Das Gebiet H wird nordwestlich wiederum durch eine solid gebaute, aber weniger hoch erhaltene Mauer abgeschlossen. Die vordere Abschlußmauer p_2-q_2 macht sich an dieser Stelle kaum bemerkbar. Die Mauer t_2-s_2 fällt besonders auf durch ihre ganz gerade Linie. Trotzdem sie in ihrem hintern Teil nicht als Schauseite ausgebaut ist, also dort eine ganz unebene und unausgeglichene Oberfläche besitzt, war sie doch nicht an das Erdreich angelehnt, wie wir es bisher angetroffen haben, sondern sie stand vollständig im freien Raum.

Das wichtigste Resultat der Siedlungsgrabung von 1932 ist die Erschließung des Raumes L (Abb. 2 und 4). Dessen Vordermauer f_3-g_3 wurde leider in

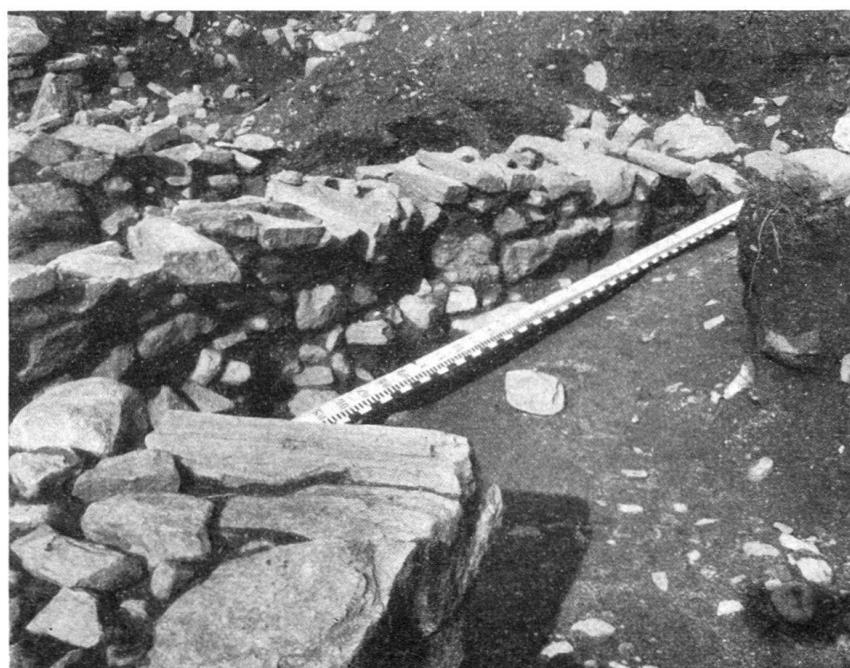
Abb. 3. Castaneda, Mauerecke s₂ und Mauer u₂—v₂ von SSW gesehen.

Auffallend sorgfältig gebaut war die Ecke bei s_2 (Abb. 3). Es wurden zu ihrer Herstellung in erster Linie längere plattige Steine verwendet, wie überhaupt in der ganzen Mauer t_2-s_2 auffallend viel längere, plattenartige Steine in Verwendung kamen. Die Steinplatte, die zu oberst auf dieser Mauerecke lag und die im Plan deutlich eingezeichnet ist, erweckte ganz den Eindruck einer Schwelle, wie man auch den dahinter liegenden Raum gerne als Korridor bezeichnen möchte. Es fehlt aber zu dieser Deutung die zu der Schwelle führende Treppenanlage, und da an dieser Stelle die Verhältnisse nicht durch spätere landwirtschaftliche Eingriffe gestört zu sein scheinen, ist nicht anzunehmen, daß eine frühere Treppe später vollständig der Zerstörung anheimgefallen sei, es müßte denn eine Holztreppe gewesen sein, was natürlich nicht ausgeschlossen ist. Mitten im Raumgebiet J lag eine große Steinplatte mit einigen kleineren Steinen. Diese Steine sind sicherlich erst während der Zerstörung der Siedlung an diese Stelle geraten und vermögen uns infolgedessen kaum weitere Aufschlüsse zu vermitteln. Sowohl in J als in H fand sich eine mäßig mächtige Kulturschicht mit relativ wenig Kohlebeigaben. In beiden Komplexen nahm diese Kulturschicht bergseitig etwas ab.

Das Mauerstück s_2-u_2 stößt im rechten Winkel an die Mauer $w_2-u_2-v_2$, befindet sich aber mit dieser nicht im Verband. Diese Mauer (Abb. 3) ist etwas schwächer gebaut als die vorher besprochenen Mauern. Auch bei ihr ist die talseitige Front als Schauseite ausgebildet. Die bergseitige Front ist offenbar ebenfalls als Schauseite gedacht, wenn sie auch etwas weniger sorgfältig hergestellt ist als jene. Leider konnten die Verhältnisse bei v_2 nicht mehr genau untersucht werden, da die Mauer an dieser Seite nahe an die heutige Erdoberfläche kommt und infolgedessen herausgerissen ist und nördlich dieses Punktes verwehrt ein Feldsträßchen genauere Untersuchungen. Es sind aber Anzeichen vorhanden, daß an dieser Stelle die Mauer nach Norden umbiegt und offenbar den Anschluß sucht an den unten zu besprechenden Raum L. In dem so umschlossenen Gebiet fehlte eine durchgehende Kulturschicht; es zeigten sich nur gelegentlich Spuren einer solchen. Bei w_2 biegt die Mauer in einem stumpfen Winkel um und erreicht dort die Mauer x_2-z_2 , mit welcher sie nicht im Verband steht. Die kurze Strecke w_2-x_2 ist aus größeren plattigen Steinen hergestellt.

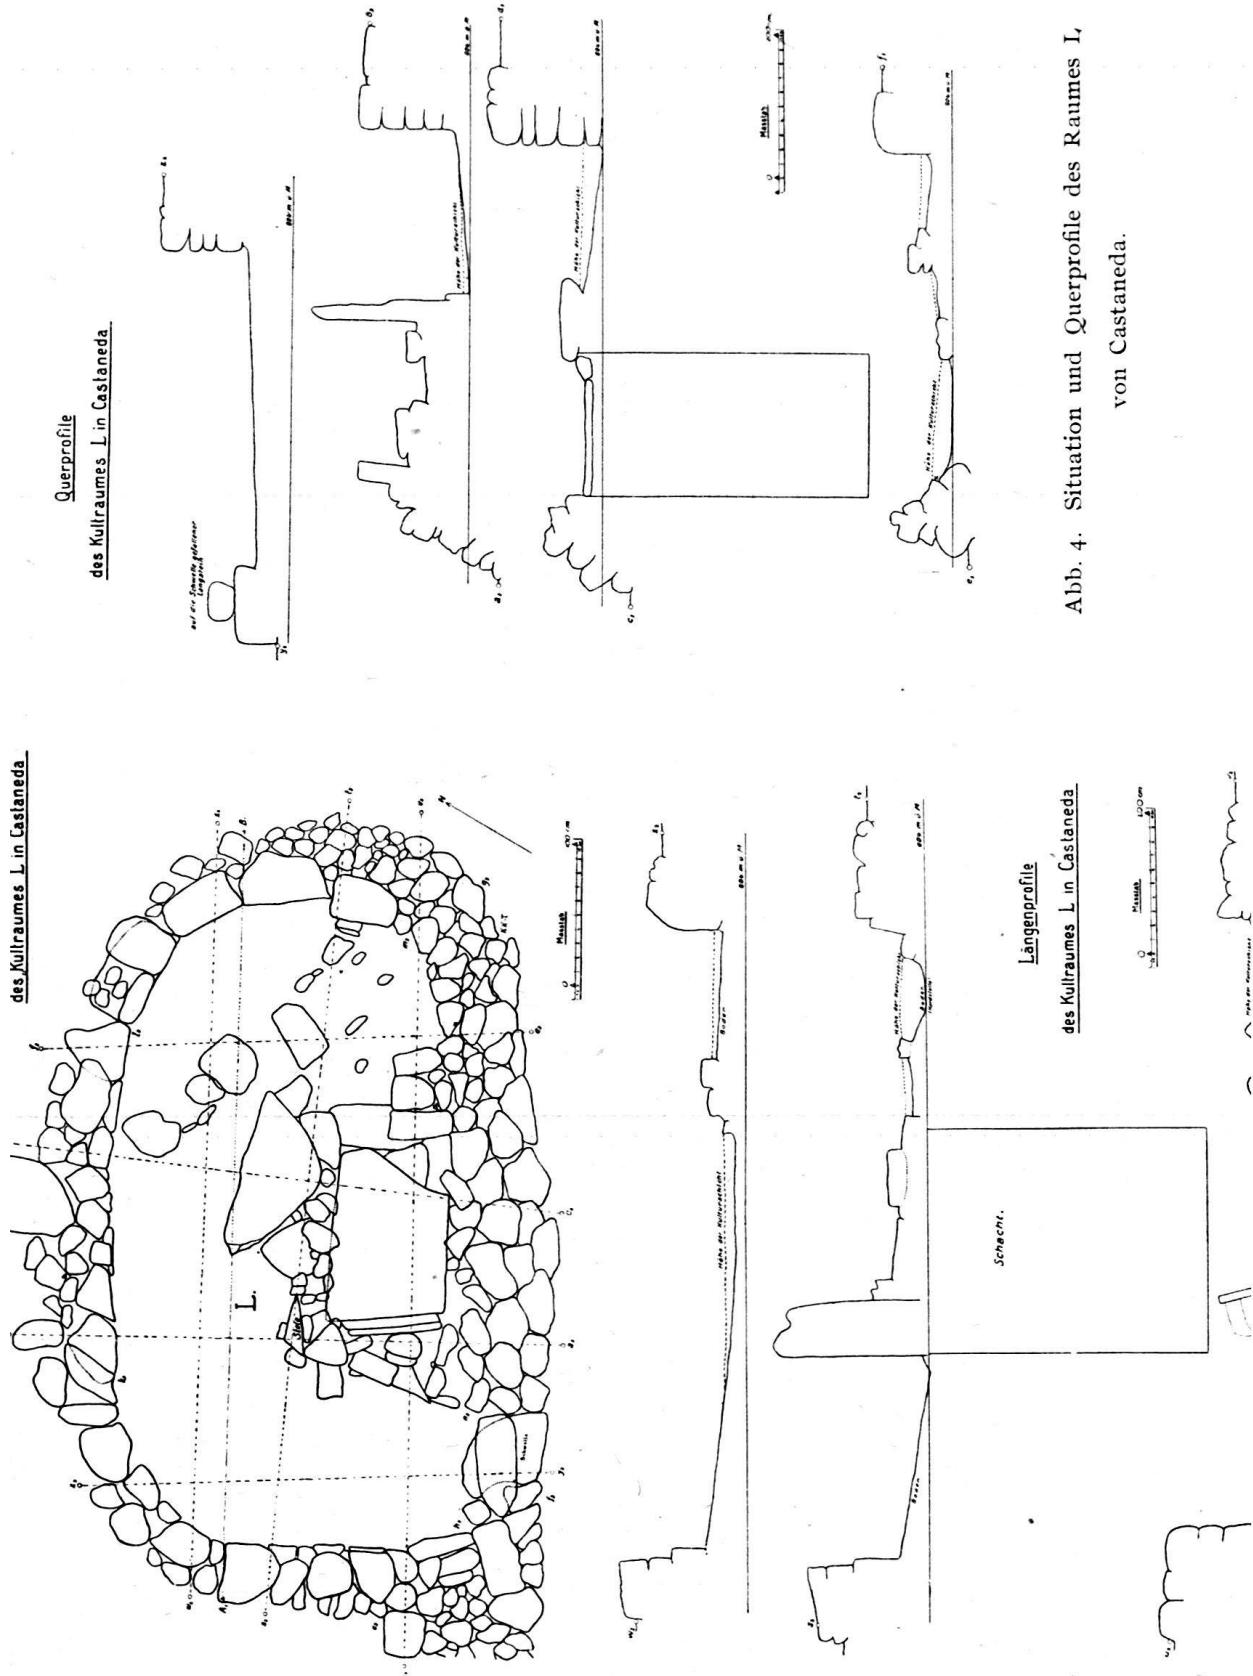
Abb. 4. Situation und Querprofile des Raumes I.
von Castaneda.

einem weitgehenden Zustand der Zerstörung angetroffen. Sie erschien durch den Zerfall weit breiter als sie ursprünglich wohl gewesen sein mag, doch ließ sich die ehemalige Breite nicht mehr feststellen. Sie war aus kleinern Steinen hergestellt als die übrigen Mauern dieses Baues und muß auch von Anfang an weit weniger sorgfältig gebaut gewesen sein als jene. Die talseitige Front war als Schauseite ausgebildet und als solche zum Teil noch gut zu erkennen. Eine schlecht gebaute Schwelle bei f_3 führte in den Innenraum. Auf ihr lag quer ein großer Stein, der bei Anlaß der Zerstörung auf diese gestürzt sein muß. Die ganze übrige Mauer des Hauses bog in einem weiten Bogen herum, und zwar

In der Verbindungsleitung von der Steinsäule zur Vordermauer befand sich eine etwas schräg geneigte Steinplatte (Abb. 6c), die einen deutlichen Abschluß zur flach liegenden Steinplatte markierte. Wie das Profil $a_3—b_3$ deutlich zeigt, befand sich an dem der Steinsäule entgegengesetzten Ende dieser schräg liegenden Abschlußplatte ein ziemlich klotziger, ebenfalls säulenartig gestellter Stein, der ein wenig gegen das Rauminnere geneigt war (Abb. 6b). Die genaue Untersuchung ergab, daß auch die große Steinplatte, auf welcher der Kreuzungspunkt der Profile $c_3—d_3$ und $s_2—t_2$ liegt (Abb. 6e), ehemals ebenfalls gestanden haben muß, und zwar genau an dem der großen Steinsäule entgegengesetzten Ende der Längsseite der liegenden Steinplatte. Es ergab sich somit das Bild einer großen liegenden Steinplatte, die an drei Ecken mit Steinsäulen deutlich markiert war, von denen aber nur eine Säule von ganz ausgesprochener Form war und des mit einem langen Stein deutlich markierten Abschlusses der einen Schmalseite dieser Platte. Die übrigen Steine, die diese Platte umschlossen, zeigten keinerlei bestimmten Aufbau, mit Ausnahme der Partie zwischen der großen Steinsäule und dem Punkt n_3 , wo man eine ehemalige Mauer vermuten, nicht aber bestimmt behaupten durfte.

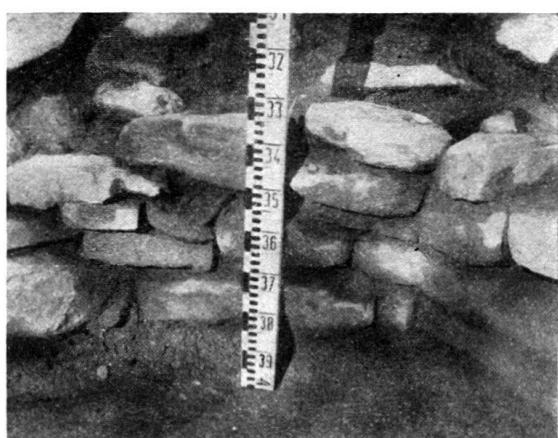
Abb. 5. Castaneda, Ecke in Raum L bei k_3 .

so, daß die Strecke von h_3 — i_3 ziemlich gerade verlief, dann in einem Bogen k_3 (Abb. 5) erreichte, von hier aus sich in gerader Strecke nach l_3 hinüber streckte und wieder in schöner Rundung bei m_3 die zerstörte Vordermauer erreichte. Diese ganze Mauerpartie von h_3 über k_3 und l_3 nach m_3 fiel auf durch ihre äußerst solide Bauart, die in erster Linie den in Verwendung gelangten großen Steinblöcken zuzuschreiben ist (Abb. 5). Bis jetzt hat uns die ganze Siedlungsgrabung von Castaneda nirgends eine derart starke Mauer geliefert. Wie zu erwarten, ist die dem Innern des Raumes zugekehrte Seite als Schauseite hergestellt, während der ganze bergseitige Teil der Mauer an den gewachsenen Boden angelehnt erscheint und infolgedessen keine sorgfältige Setzung erfuhr.

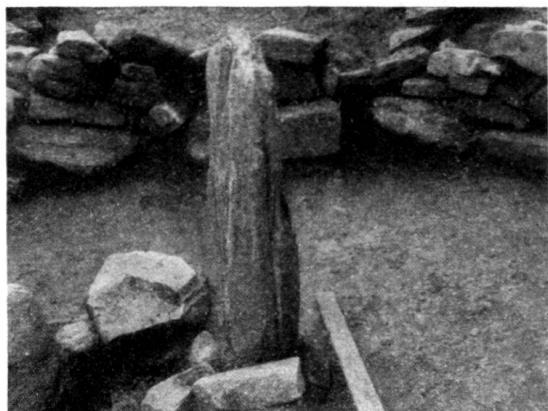
Abb. 9. Steinsäule in Raum I. von O gesehen.

arbeitung aufwies, besaß dreieckigen Querschnitt und ging, wie die spätere Untersuchung bewies, noch etwa 80 cm tief in den Boden hinein. Sie war mit Steinen verkeilt und hatte dicht unter der Spitze einen Einschnitt, der einen künstlichen Eindruck machte, trotzdem aber natürlichen Ursprungs ist (Abb. 6a und 9). Die Säule stand an der Ecke einer großen, liegenden Steinplatte von annähernd rechteckiger Gestalt (Abb. 6d), die gegen Nordosten noch etwas verlängert war durch die Beifügung weiterer kleinerer Steinplatten. Diese Platten kamen rissig zum Vorschein, was allein dem Erddruck zuzuschreiben ist und bei der schlechten Qualität des verwendeten Gesteins nicht anders erwartet werden konnte. Der Raum über dieser Steinplatte war beinahe vollständig steinfrei. Die wenigen Steine, die gefunden wurden, stammen unzweifelhaft von der eingestürzten Vordermauer des Raumes.

Die Untersuchung des Raumes L wurde abgeschlossen, indem alle größern Steine sowohl im Innern des Raumes als in den Mauern genau auf eventuelle Inschriften oder Zeichen abgetastet wurden. Sie verlief, wie zu erwarten war, resultatlos. Die große Steinsäule (Abb. 9) wurde in das Dorf verbracht und wird entweder in der Sammlung des Dorfes aufgestellt oder in das Rätische Museum nach Chur überführt werden.
