**Band:** 35 (1933)

## Die eisenzeitliche Siedlung von Castaneda.

Grabung 1932.

Von Karl Keller-Tarnuzzer.

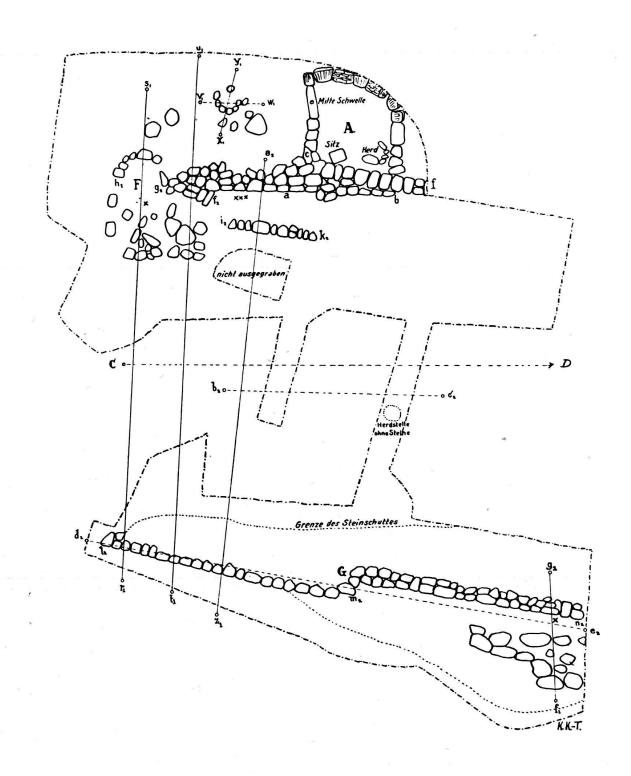
Abb. 1. Castaneda. Grabungskomplex I, 1932.

Die Siedlungsgrabung sollte dieses Jahr den im Jahr 1931 aufgedeckten Komplex nach Westen, Süden und Osten erweitern (Abb. 1). Zu diesem Zwecke wurde Raum A neuerdings freigelegt. Trotzdem dieser im Vorjahre mit aller Sorgfalt behandelt und zugedeckt worden war, hatte er mittlerweile im Boden außerordentlich stark gelitten. Es zeigte sich hier mit aller Deutlichkeit, daß das Offenlassen von Mauerkomplexen in unserer Siedlung kaum dauernden Erfolg haben dürfte, da das verwendete Gesteinsmaterial von allzu schlechter Qualität ist.

Die Mauer a—b wurde nach SW hin verfolgt. Sie erreichte bei  $f_2$  eine deutlich ausgeprägte Ecke, nach welcher aber die Mauer unvermittelt abbrach. Was nun folgte, war ein beinah unentwirrbares Chaos. Einzig bei  $h_2$  konnte deutlich noch der Rest einer im Grundriß gebogenen Mauer konstatiert werden, während an allen andern Orten nur die verstürzten Reste von solchen aufzufinden waren. Auffällig war in dem steinfreien Raum F, daß sich hier eine ca. 10 cm mächtige Aschenschicht fand, die eine flache, sicher künstlich her-

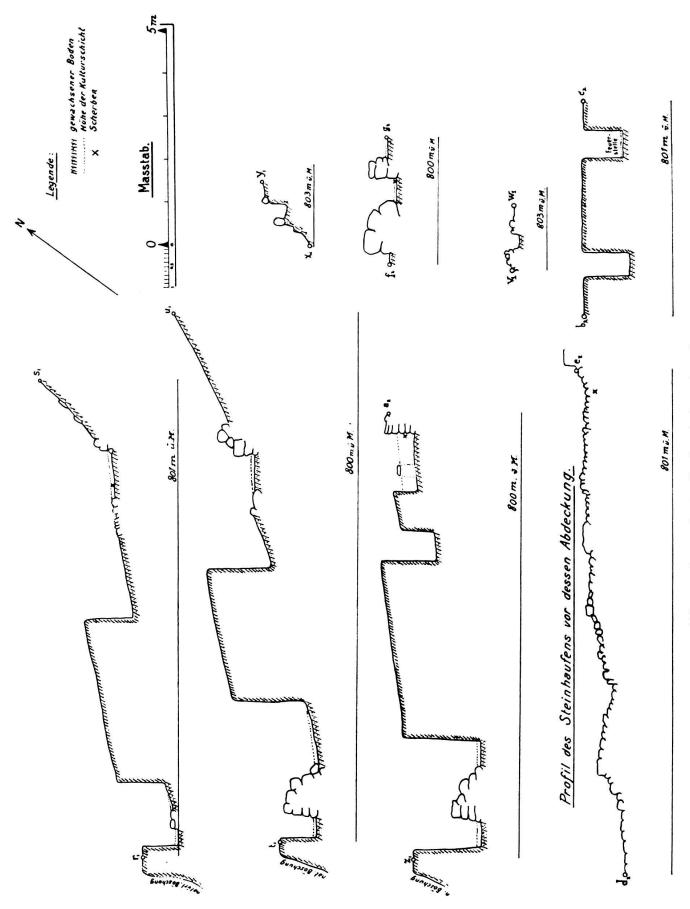
Abb. 1 a. Castaneda, Profile des Grabungskomplexes I, 1932.

Im steilen Hang über der Mauer a— $f_2$  fand sich eine eigenartige Steingruppierung, die wir in den Profilen  $v_1$ — $w_1$  und  $x_1$ — $y_1$  festgehalten haben. Sie machte durchaus künstlichen Eindruck, enthielt aber keine Spur von Kulturschicht oder Ascheninhalt. Die verwendeten Steine waren bedeutend kleiner, als sie sonst für die Mauern gewählt wurden, und außerdem ließ sich ein Zweck an dem steilen Hang kaum erkennen. Infolgedessen mutmaße ich doch, daß es sich um eine rein zufällige Bildung handelt.

Vor der Mauer  $f_2$ —b fand sich eine ungewöhnlich mächtige Kulturschicht von 40 bis 50 cm. Das gewachsene Gelände steigt von hier aus gegen NO ziemlich stark an, und im selben Maßstab verliert sich die Mächtigkeit der Schicht, so daß sie bei b schon beinahe gleich Nullist. Auf diese Kulturschicht war ein schmächtiges Mäuerchen  $i_2$ — $k_2$  aufgesetzt, das nach keiner Seite hin irgendeine Verbindung aufweist und dessen schlechte Konstruktion kaum die Annahme eines Gebäudebestandteils zuläßt. Merkwürdigerweise verschwindet diese Kulturschicht auch talseitig so rasch, daß sie im nächsten Sondiergraben bereits nicht mehr vorgefunden werden konnte (Profil  $z_1$ — $a_2$ ).

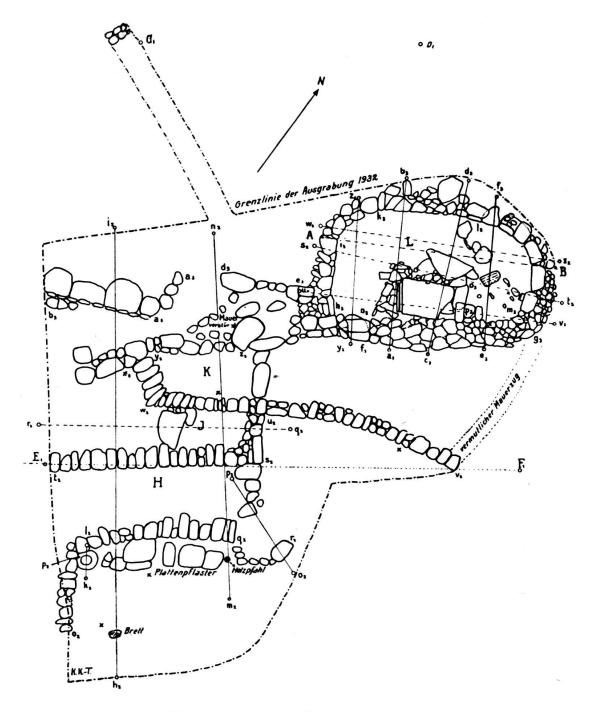
Abb. 2. Castaneda. Grabungskomplex II, 1932.

Da es sich darum handelte, der bevorstehenden Jahresversammlung der Schweizerischen Gesellschaft für Urgeschichte in Roveredo (24./25. September) einen typischen Komplex der Siedlung vorzuführen, wurde etwa 30 m nordöstlich der bisherigen Grabungsstelle eine zweite in Angriff genommen, bei welcher vorgenommene Sondierungen mit der Eisenrute das sichere Vorhandensein von Mauern ergeben hatten. Die Partie zwischen dem ersten Grabungskomplex und diesem zweiten, wird dann in einem spätern Jahr mindestens durch Sondiergräben durchforscht werden müssen (Abb. 2).

Zuerst wurde die Mauer  $o_2$ — $p_2$ — $q_2$  freigelegt. Sie war sehr gut gebaut und bis in eine Höhe von durchschnittlich r m erhalten. Die hintere Seite lehnte an den gewachsenen Boden an. Vor der Mauer befand sich ein sorgfältig ausgelegtes Pflaster aus großen Steinplatten. In der Ecke bei  $p_2$  fand sich eine annähernd runde Steinplatte von durchschnittlich 50 cm Durchmesser, auf welcher ein zweiter kleinerer flacher Stein lag. Am Ende dieses Steinpflasters bei  $q_2$  steckte noch der Rest eines verkohlten Holzpfahls im Boden. Der ganze Platz vor dieser Mauer trug eine mäßig dicke, stark kohlenhaltige Kulturschicht mit ziemlich viel verbrannten Dachplattensteinen. In der gleichen Schicht fand sich ein ansehnliches Stück eines verkohlten Brettes. Auf Grund dieser kohligen Kulturschicht wäre man leicht versucht, den Platz vor der Mauer als Hüttenstelle zu deuten. Dies schließen aber die Terraingestaltung, die vom Profilpunkt  $h_2$  aus relativ steil absinkt, und das Fehlen jeder Spur einer Vordermauer aus.

Das wichtigste Resultat der Siedlungsgrabung von 1932 ist die Erschließung des Raumes L (Abb. 2 und 4). Dessen Vordermauer  $f_3$ — $g_3$  wurde leider in

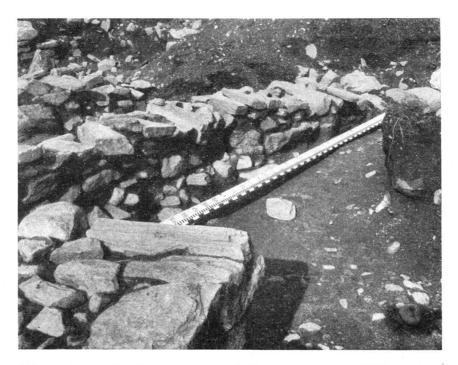
Abb. 3. Castaneda, Mauerecke s2 und Mauer u2-v2 von SSW gesehen.

Auffallend sorgfältig gebaut war die Ecke bei s<sub>2</sub> (Abb. 3). Es wurden zu ihrer Herstellung in erster Linie längere plattige Steine verwendet, wie überhaupt in der ganzen Mauer t2-s2 auffallend viel längere, plattenartige Steine in Verwendung kamen. Die Steinplatte, die zu oberst auf dieser Mauerecke lag und die im Plan deutlich eingezeichnet ist, erweckte ganz den Eindruck einer Schwelle, wie man auch den dahinter liegenden Raum gerne als Korridor bezeichnen möchte. Es fehlt aber zu dieser Deutung die zu der Schwelle führende Treppenanlage, und da an dieser Stelle die Verhältnisse nicht durch spätere landwirtschaftliche Eingriffe gestört zu sein scheinen, ist nicht anzunehmen, daß eine frühere Treppe später vollständig der Zerstörung anheimgefallen sei, es müßte denn eine Holztreppe gewesen sein, was natürlich nicht ausgeschlossen ist. Mitten im Raumgebiet J lag eine große Steinplatte mit einigen kleineren Steinen. Diese Steine sind sicherlich erst während der Zerstörung der Siedlung an diese Stelle geraten und vermögen uns infolgedessen kaum weitere Aufschlüsse zu vermitteln. Sowohl in J als in H fand sich eine mäßig mächtige Kulturschicht mit relativ wenig Kohlebeigaben. In beiden Komplexen nahm diese Kulturschicht bergseitig etwas ab.

Das Mauerstück s<sub>2</sub>—u<sub>2</sub> stößt im rechten Winkel an die Mauer w<sub>2</sub>—u<sub>2</sub>—v<sub>2</sub>, befindet sich aber mit dieser nicht im Verband. Diese Mauer (Abb. 3) ist etwas schwächer gebaut als die vorher besprochenen Mauern. Auch bei ihr ist die talseitige Front als Schauseite ausgebildet. Die bergseitige Front ist offenbar ebenfalls als Schauseite gedacht, wenn sie auch etwas weniger sorgfältig hergestellt ist als jene. Leider konnten die Verhältnisse bei v<sub>2</sub> nicht mehr genau untersucht werden, da die Mauer an dieser Seite nahe an die heutige Erdoberfläche kommt und infolgedessen herausgerissen ist und nördlich dieses Punktes verwehrt ein Feldsträßehen genauere Untersuchungen. Es sind aber Anzeichen vorhanden, daß an dieser Stelle die Mauer nach Norden umbiegt und offenbar den Anschluß sucht an den unten zu besprechenden Raum I. In dem so umschlossenen Gebiet fehlte eine durchgehende Kulturschicht; es zeigten sich nur gelegentlich Spuren einer solchen. Bei w2 biegt die Mauer in einem stumpfen Winkel um und erreicht dort die Mauer x<sub>2</sub>—z<sub>2</sub>, mit welcher sie nicht im Verband steht. Die kurze Strecke w<sub>2</sub>—x<sub>2</sub> ist aus größern plattigen Steinen hergestellt.

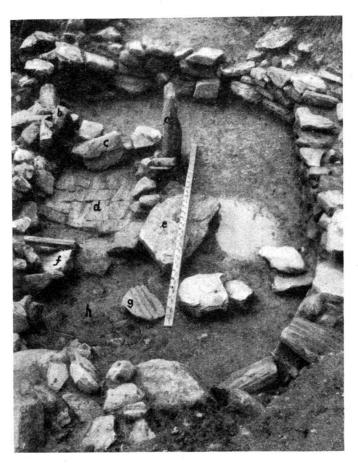
Abb. 6. Castaneda, Raum I, von NO gesehen.

Auffallend war in der östlichen Hälfte des so umschlossenen Raumes (Abb. 6 und 7) die Auffindung einer noch in ihrer alten Stellung befindlichen Steinsäule, die vom nördlich angrenzenden gewachsenen Boden an gemessen, 97 cm in den Raum hineinragte. Diese Säule, die keinerlei Spuren von Be-

In der Verbindungslinie von der Steinsäule zur Vordermauer befand sich eine etwas schräg geneigte Steinplatte (Abb. 6c), die einen deutlichen Abschluß zur flach liegenden Steinplatte markierte. Wie das Profil a<sub>3</sub>—b<sub>3</sub> deutlich zeigt, befand sich an dem der Steinsäule entgegengesetzten Ende dieser schräg liegenden Abschlußplatte ein ziemlich klotziger, ebenfalls säulenartig gestellter Stein, der ein wenig gegen das Rauminnere geneigt war (Abb. 6b). Die genaue Untersuchung ergab, daß auch die große Steinplatte, auf welcher der Kreuzungspunkt der Profile c<sub>3</sub>—d<sub>3</sub> und s<sub>2</sub>—t<sub>2</sub> liegt (Abb. 6e), ehemals ebenfalls gestanden haben muß, und zwar genau an dem der großen Steinsäule entgegengesetzten Ende der Längsseite der liegenden Steinplatte. Es ergab sich somit das Bild einer großen liegenden Steinplatte, die an drei Ecken mit Steinsäulen deutlich markiert war, von denen aber nur eine Säule von ganz ausgesprochener Form war und des mit einem langen Stein deutlich markierten Abschlusses der einen Schmalseite dieser Platte. Die übrigen Steine, die diese Platte umschlossen, zeigten keinerlei bestimmten Aufbau, mit Ausnahme der Partie zwischen der großen Steinsäule und dem Punkt n3, wo man eine ehemalige Mauer vermuten, nicht aber bestimmt behaupten durfte.

Bei p<sub>3</sub> ragten drei offenbar absichtlich so gelegte Steine in den Raum hinein, die den Eindruck eines Sitzes oder eines kleinen Altars erweckten (Abb. 6f und 8). Die übrigen im Raume liegenden Steine haben insofern keinerlei Bedeutung, als sie sicher nicht absichtlich hierhergebracht worden waren, sondern zu den Trümmern des zerfallenden Baues gehörten. Auffällig ist allein der Stein, der von den Profilen s<sub>2</sub>—t<sub>2</sub> und e<sub>3</sub>—f<sub>3</sub> geschnitten wird (Abb. 6g). Er besitzt eine eigenartige Profilierung in seiner Oberfläche, die zuerst unbedingt den Eindruck künstlicher Herstellung erweckte. Es zeigte sich aber bald, daß wir es mit einer natürlichen Erosionserscheinung zu tun hatten, wie sie ähnlich im Gestein dieser Gegend relativ häufig vorkommt und in jedem Sträßchen beobachtet werden kann. Trotzdem muß aber angenommen werden, daß der Stein absichtlich gerade wegen dieser auffälligen Profilierung an diese Stelle gebracht worden war. Zwischen diesem Stein und der oben besprochenen sitzartigen Steinsetzung an der Vordermauer des Raumes und dem Punkt m<sub>3</sub> lag eine Feuerstelle (Abb. 6h), die aber nicht durch Steine deutlich markiert war,

Holzkohle oder Asche, auf. Erst ungefähr von der Linie zwischen der Steinsäule und Punkt k<sub>3</sub> an erschien eine nach der Feuerstelle zu allmählich mächtiger werdende Kulturschicht, die gleichzeitig mit ihrer Annäherung an die Feuerstelle immer schwärzer wurde, um dort vollkommen schwarz zu werden. Das Gebiet der liegenden Steinplatte selbst blieb aber vollständig kulturschichtund holzkohlenfrei. In diesem Zustand der Grabung bot der Raum L ein sehr eindrucksvolles Bild, das ohne weiteres klar werden ließ, daß ihm im Rahmen der ehemaligen Siedlung von Castaneda ein besonderer Charakter zugekommen sein muß (Abb. 6 und 7).
