Artikel: Zur Baugeschichte der St. Justuskirche in Flums. A, Die Grabungen im Chor und Schiff der Kirche

Autor: Hecht, Josef

Zur Baugeschichte der St. Justuskirche in Flums

A. Die Grabungen im Chor und Schiff der Kirche^{1a)}.

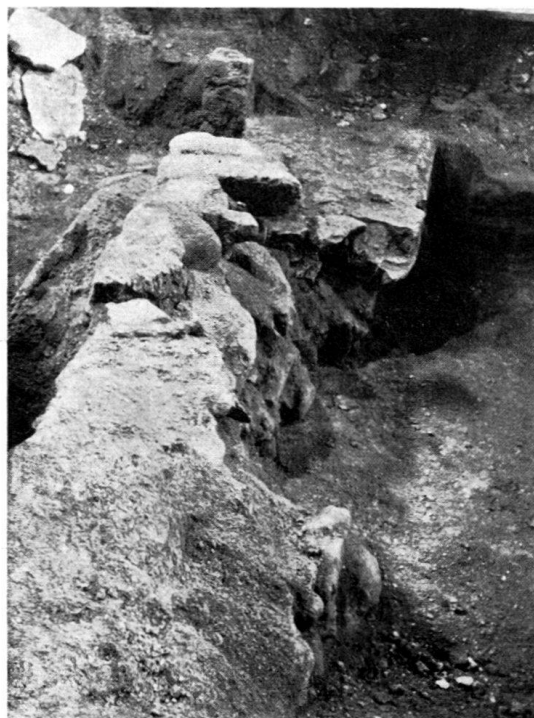
Abb. 2 b. St. Justus, Flums. Detail der Heizschachtecke (Plan 2 a). Links der römischen Mauer ein schmaler Streifen erhaltengebliebenen Estrichgußbelags vom 1 Hypokaustboden.

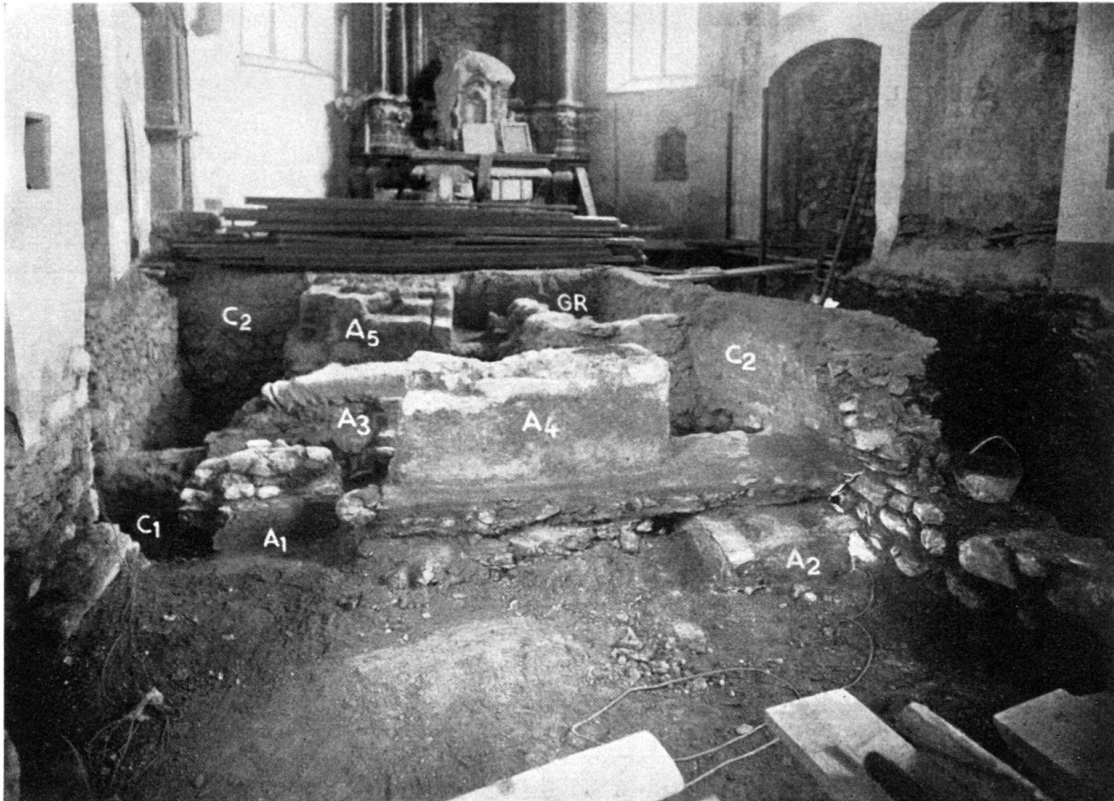
Abb. 4. St. Justus, Flums.

⁸⁾ Abb. 4 zeigt den Tatbestand nach Abräumen der Chortreppe, also mit dem vor A 2 liegenden Estrich E 2 und 3. Die fragliche Quermauer mit der Innenecke des Chors ist noch mit dem Aufschutt und Belag des für A 4 berechneten Chorestrichs E 3 verdeckt und wurde erst nach dessen Entfernung sichtbar.

älteren Grab wurde für den jungen Kämpen mit wenig Aufwand aus mächtigen Kieselmauern eine sehr feste, aber primitive Grabkammer, ca. 1,45 m hoch, aufgesetzt (Pl. I, Abb. 4).
