**Artikel:** Zur Baugeschichte der St. Justuskirche in Flums. B, Die gotische Kirche

**Autor:** Birchler, Linus

# Zur Baugeschichte der St. Justuskirche in Flums

## B. Die gotische Kirche.

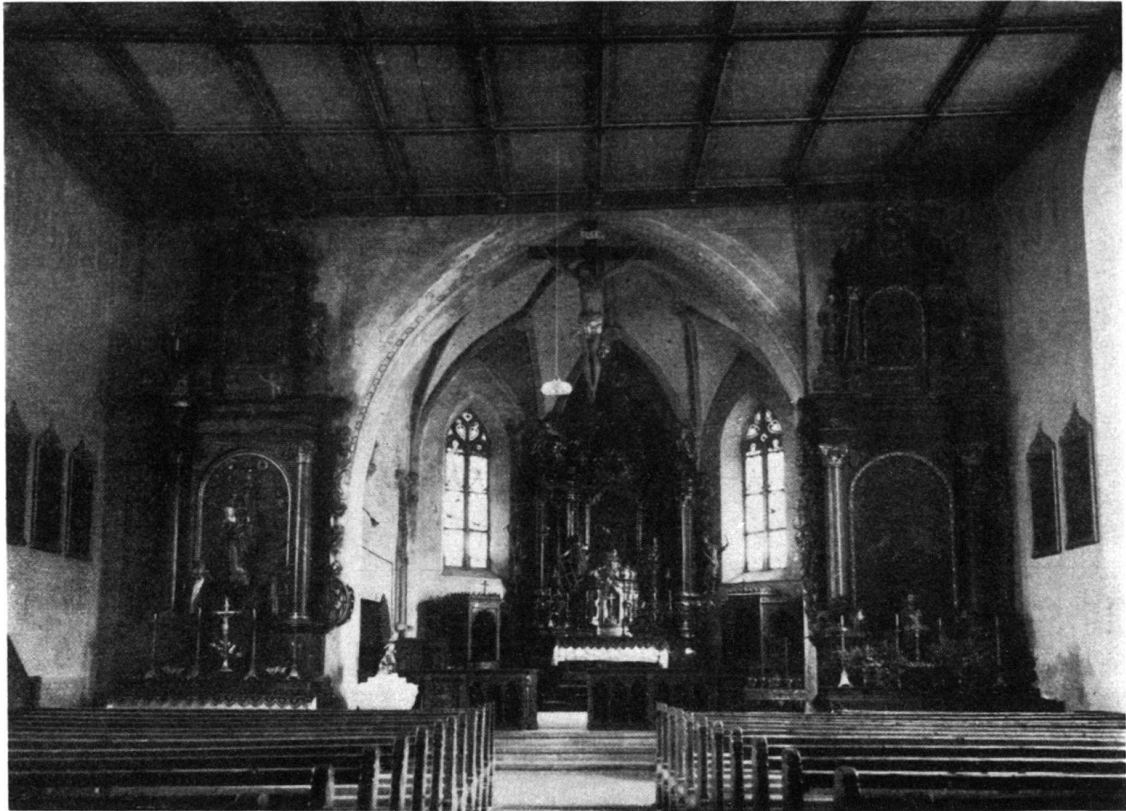
Abb. 4. Kirche St. Justus in Flums. Das Innere vor der Renovation.

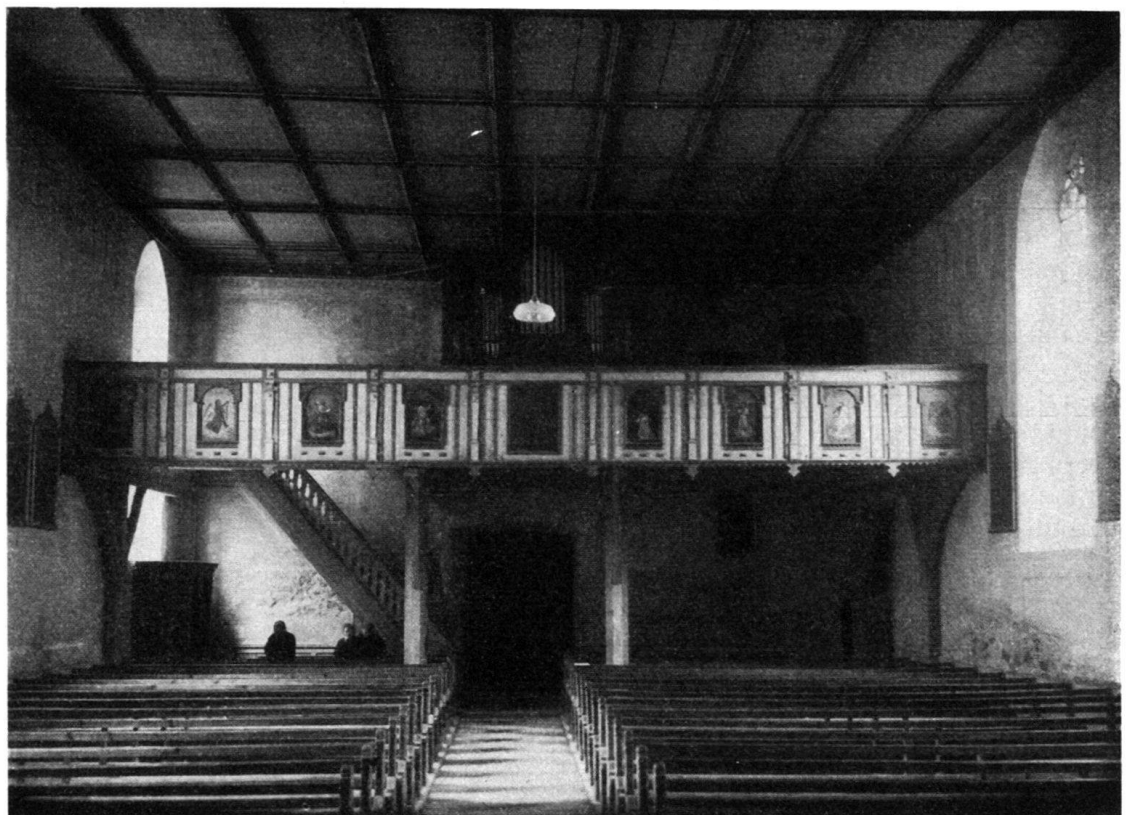
Abb. 5. Kirche St. Justus in Flums.  
Das Innere, Blick auf die Eingangsseite, vor der Renovation.

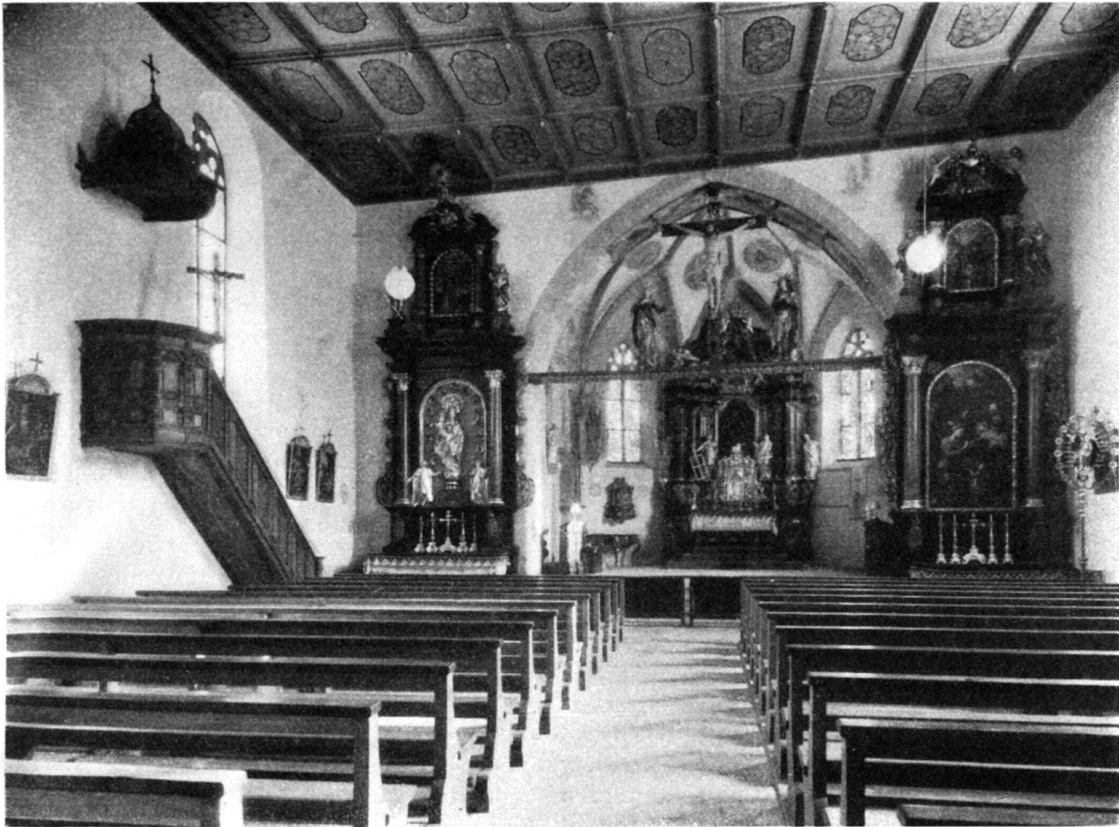
Abb. 6. Kirche St. Justus in Flums. Photo Schweiz. Landesmuseum  
Das Innere nach der Renovation von 1932/33.

<sup>6)</sup> Möglicherweise erfolgte diese Höherführung erst um 1654; in diesem Falle müßte man, in Anbetracht der Höhe des Chorbogens, für das Schiff nach 1450 eine polygonale Holzdecke annehmen. Auf der Originalaufnahme von Abb. 3, S. 243 (von *Karl Haaga*, nicht von F. Hilbi, ebenso Abb. 6, S. 249) ist deutlich zu erkennen, daß nicht nur die Mauern des Schiffs, sondern auch die des Chors nachträglich erhöht wurden.

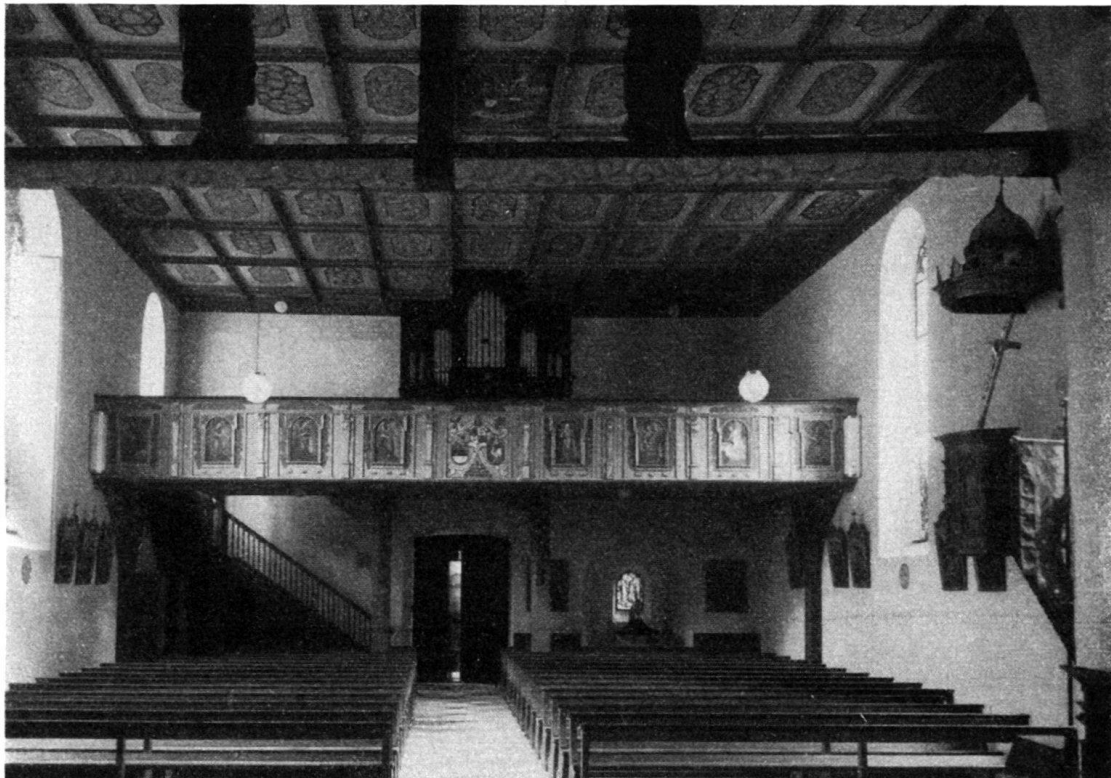
Abb. 7. Kirche St. Justus in Flums. Photo Karl Haaga  
Das Innere, Blick auf die Eingangsseite, nach der Renovation 1932/33.
