# Zur Baugeschichte der St. Justuskirche in Flums

## B. Die gotische Kirche.

Von Linus Birchler.

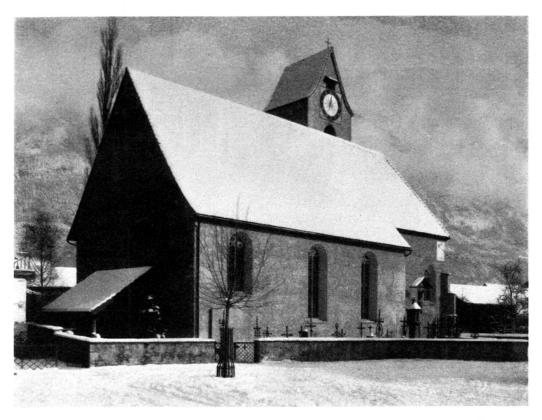
Abb. 1. Kirche St. Justus in Flums. Photo Schweiz. Landesmuseum Das Äußere nach der Renovation von 1932/33. (Vgl. Abb. 1 a. S. 237 im Jahrgang 1934.)

Kurz sei nun über die Renovation des Außern berichtet. Am Dachgesims wurde eine Verschalung von 1870 entfernt, so daß die Köpfe der Sparren wieder sichtbar wurden. Die künstlerisch sehr störende Türe von 1870, die unter dem südlichen Chorfenster direkt ins Chor führte, wurde vermauert; dies gestattete, im Innern die vier oben genannten flachen Wandnischen, die 1870 oder noch früher vermauert worden waren, wieder zu öffnen. Als Ersatz für den vermauerten Seiteneingang des Chores erhielt die Sakristei gegen Norden eine Türe ins Freie; ein dort angebrachter Fensterschlitz wurde etwas weiter östlich versetzt. Am Chor wurde, wie bereits gesagt, die Nische des mittlern Fensters am Äußern wieder geöffnet; der Zürcher Maler Paul Bodmer wird in ihr einen hl. Christophorus malen. Das südliche Chorfenster, um 1770 oder noch später durch Versetzen des Maßwerkes des Mittelfensters entstanden, mußte, nachdem die unter ihm angebrachte neugotische Türe vermauert war, in Rücksicht auf die im Innern freigelegte Wandnische etwas verkürzt werden. Auf die Linie der Empore verkürzt wurde das hinterste Fenster der Südwand des Schiffes. — Die Sakristei hatte 1870 gegen Osten ein neugotisches Spitzbogenfenster bekommen; da über die alte Form nichts bekannt war, wurde es belassen und nur seine typisch neugotische Unterteilung entfernt. 1870 hatte man vor dem Haupteingang ein pompöses, neugotisches Vorzeichen mit abgetreppten Strebepfeilern erstellt. Es wurde

Die Werkstücke am Äußern wurden nur da, wo es unbedingt nötig war, im alten Material ersetzt, vor allem am Chorsockel. Durch das Abgraben des Terrains auf das alte Niveau an der Süd- und Westseite der Kirche konnte dem Äußern die gute Proportionierung wieder geschenkt werden.

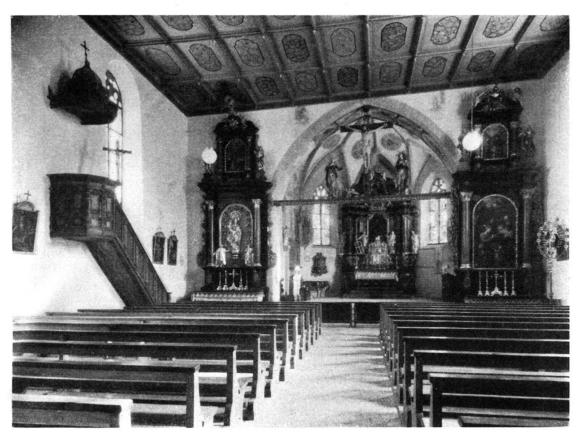
Abb. 6. Kirche St. Justus in Flums. Photo Schweiz. Landesmuseum Das Innere nach der Renovation von 1932/33.

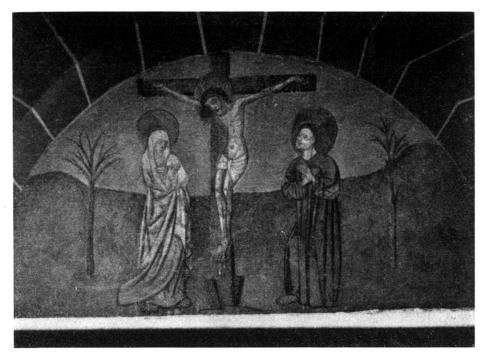
Abb. 10. Kirche St. Justus in Flums. Photo Karl Haaga Romanische Portallünette über dem Hauptportal, mit Ausmalung von ca. 1452.

man anfänglich die romanischen Fenster noch stehen. Verändert wurden nur zwei der drei Portale. Am Hauptportal ließ man die romanische Türlünette bestehen, malte jedoch in sie hinein die unten zu behandelnde Kreuzigungsgruppe. Die rechteckige Portalöffnung darunter erhielt ein steinernes Türgericht mit einspringenden Ecklein in den obern Winkeln. Das Sandsteingewände dieses Portals zeigt das gleiche, aus Kehle und Halbstab bestehende (karniesähnliche) Profil wie der Chorsockel. Das südliche Seitenpförtchen wurde mit dem gleichen Profil eingerahmt, jedoch nicht in Sandstein, sondern in Tuff und Mörtel, sehr hart und glatt behandelt, wie die Rippen des Chorgewölbes. Das romanische Nordpförtchen blieb unverändert bestehen.

in den Verputz eingehauene Linie, die die romanische Lünette über dem Hauptportal im Abstand von 10 cm überspannt; sie wurde auf Rat von Herrn Prof. Dr. Albert Naef in Lausanne angebracht und bindet die Lünette, von deren Ausmalung später die Rede ist, besser mit dem darunterliegenden spätgotischen Portal zusammen.
