**Artikel:** Zur Baugeschichte der St. Justuskirche in Flums. B, Die gotische Kirche

# Zur Baugeschichte der St. Justuskirche in Flums

## B. Die gotische Kirche.

Von *Linus Birchler*.

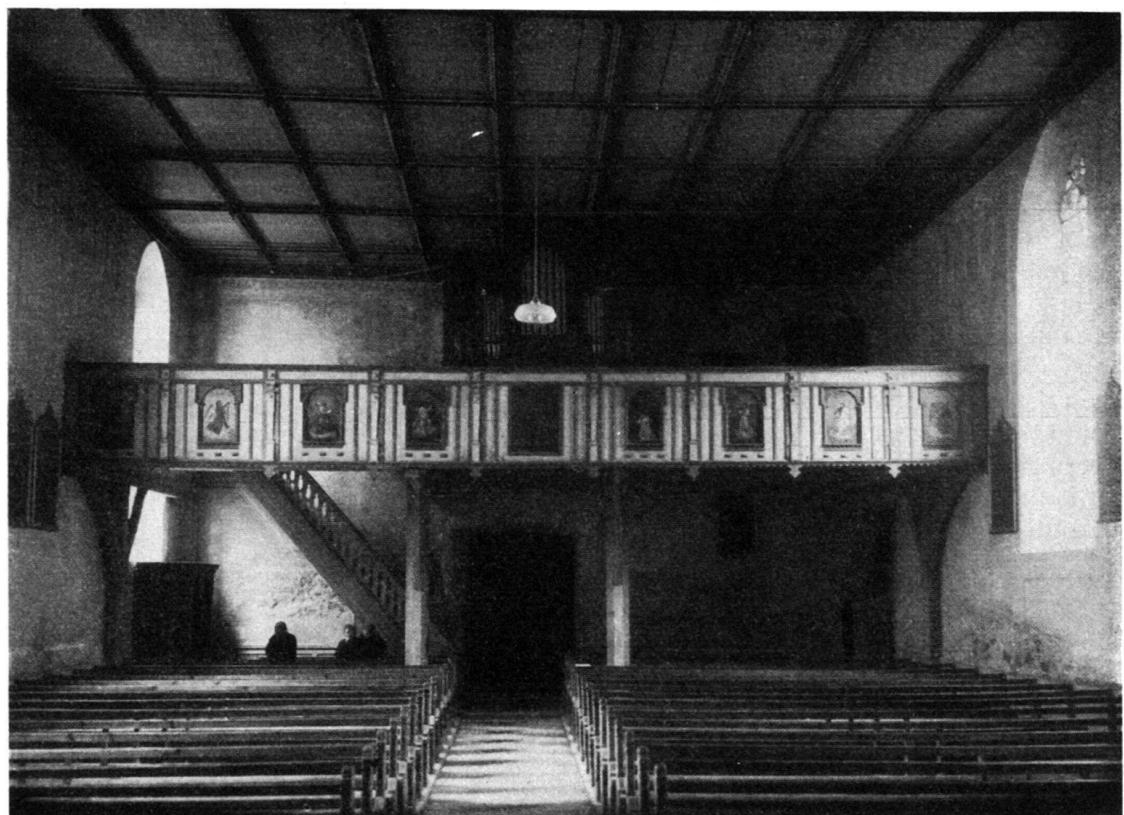
Abb. 5. Kirche St. Justus in Flums.

Das Innere, Blick auf die Eingangsseite, vor der Renovation.
