Zur Baugeschichte der St. Justuskirche in Flums

B. Die gotische Kirche.

Von *Linus Birchler*.

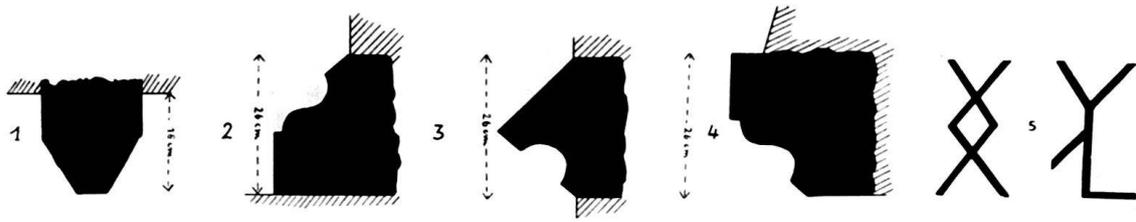
Abb. 3. Kirche St. Justus in Flums. Profile und Steinmetzzeichen des gotischen Baues.

1. Rippenprofil. 2. Sockel am Chor. 3. Kaffgesims um die Chorstreben.
4. Profil des Hauptportals. 5. Steinmetzzeichen am Sakramentshäuschen von 1488.

Das wichtigste Schmuckstück der gotischen Kirche bildet das Sakramentshäuschen von 1488, in dessen Schrein in zwei Abteilungen mit separaten Gittertürchen das Sanktissimum und das Haupt des hl. Justus verwahrt waren¹⁹⁾. Durch das Öffnen der oben genannten stichbogigen Wandnischen wurde die Westseite des Häuschens, die vorher ganz in der Mauer steck, wieder sichtbar. Das Sakramentshäuschen steht im vordern Eck der Nordwand, neben der spitzbogigen Sakristeitüre. Über zwei abgerundeten Stufen trägt eine achteckige gedrungene Stütze mit hoher Basis die kräftig als Kaffgesims profilierte Fußbank des Tabernakels. Der Schrein öffnet sich rechteckig; er ist von übereck gestellten Fialen flankiert und mit einem blinden Kielbogen mit Nasen und Krabben bekrönt. Im Kielbogen ist das Datum eingehauen, «Ao 1488». Zwischen den drei Pyramiden über dem Schrein sind in Relief Maßwerkfenster angedeutet; in einem dieser Maßwerkfenster erscheint ein seltenes Dreifaltigkeitssymbol, drei in einem Kreis sich jagende Hasen, deren Ohren ein Dreieck bilden²⁰⁾. Aus den Kreuzblumen der drei Fialen wachsen Trauben heraus, die über einen Wulst herunterhängen, der zum abschließenden Kaffgesims überleitet. Die beiden Steinmetzzeichen s. auf Abb. 3, S. 41.

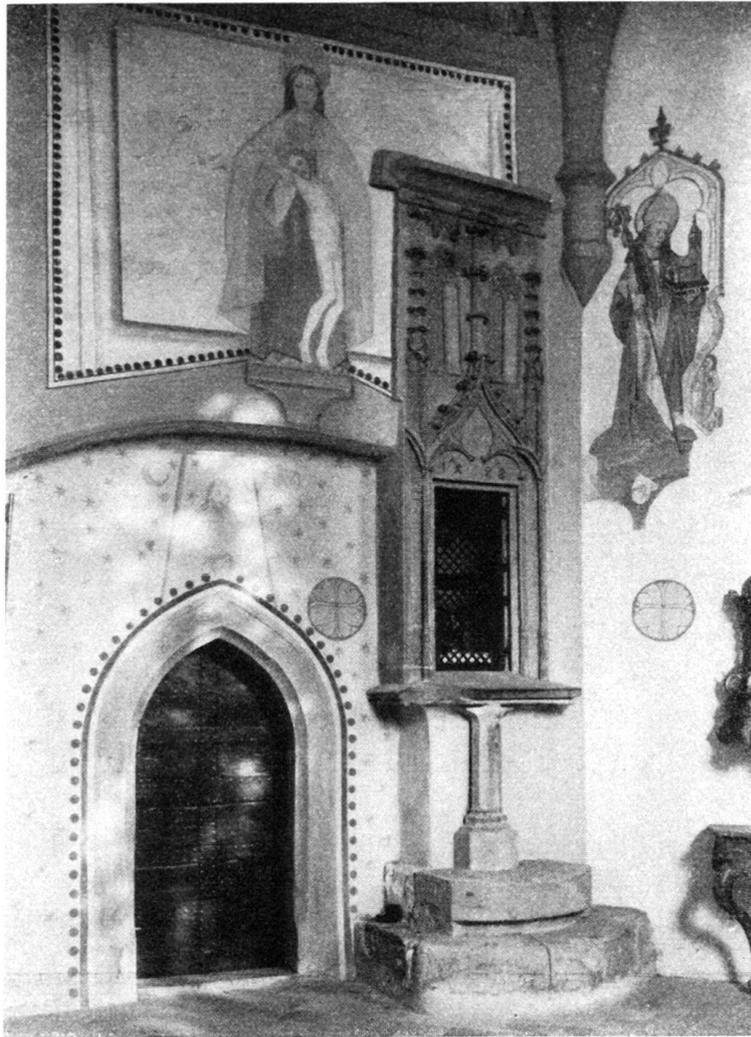
Abb. 8. Kirche St. Justus in Flums. Photo Schweiz. Landesmuseum

Sakramentshäuschen von 1488, Sakristeitüre, Wandmalereien von 1452 und von 1490 im Chor.

⁵⁾ Der Grundriß S. 40 gibt hier kein richtiges Bild, da die Nische durch das Einsetzen des Sakramentshäuschens nachträglich verschmälert wurde (vgl. Abb. 8, S. 45). Sie korrespondierte mit der gegenüberliegenden Nische.

Unter einer grauen Tünche kamen am Sakramentshäuschen Reste der hübschen alten Polychromierung zum Vorschein, rot, gelb, grün und golden. An der freigelegten linken Schmalseite des eigentlichen Schreines, neben dem Sakristeieingang, ist ein Maßwerkfenster aufgemalt. Die Polychromierung, die dem Sakramentshäuschen einen
