La restauration du plafond de l'église de Zillis

PAR HENRI BOISSONNAS

Le plafond de l'église de Zillis, construite probablement vers 1130, comporte 153 panneaux de près d'un mètre carré, ornés de compositions se rapportant à la vie du Christ.

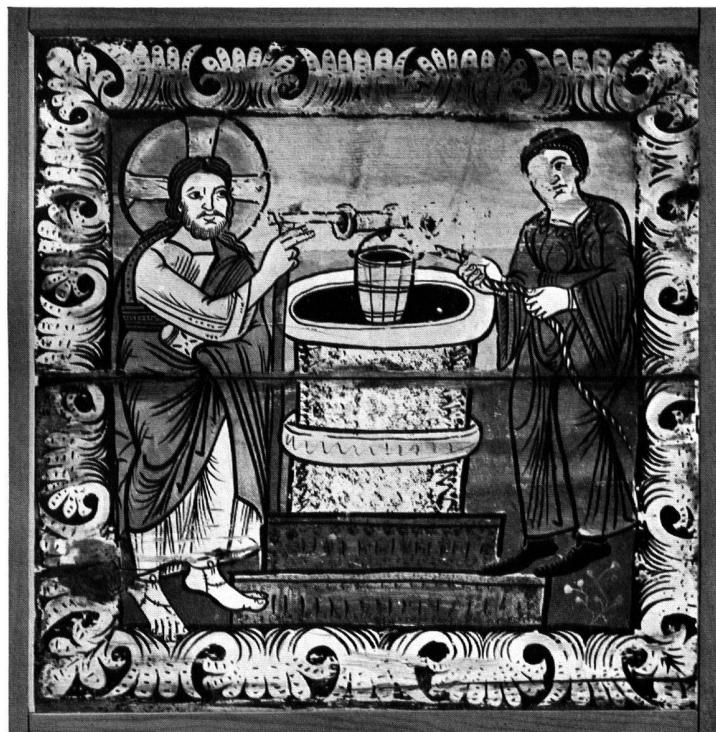
Fig. 1

Fig. 1. Jésus et la Samaritaine (Poeschel 116), avant la restauration
Fig. 2. Après la restauration; tous les détails (auréole, visage etc.) ont été retrouvés
avec exactitude par réaction sur le bois sous jacent

Les écaillures découvraient le bois oxydé dont le ton foncé troubloit profondément les compositions (fig. 1 et 10).

Le fait que la décoration avait été peinte par tons plats rehaussés de traits, offrit une ressource imprévue. La lumière oxydant moins le bois là où la couche de couleur était double, il en résultait que lors de l'encollage des parties détruites, on voyait distinctement ressurgir les traits de l'image perdue, comme dans un développement photographique. Il est possible aussi que la double couche de couleur ait modifié le bois sous-jacent. Chaque fois donc nous avons rapidement relevé ce dessin fugitif, afin d'en restituer plus tard les contours. Ainsi, bien des visages, des mains ou des accessoires purent être retrouvés avec précision (fig. 1 et 2).

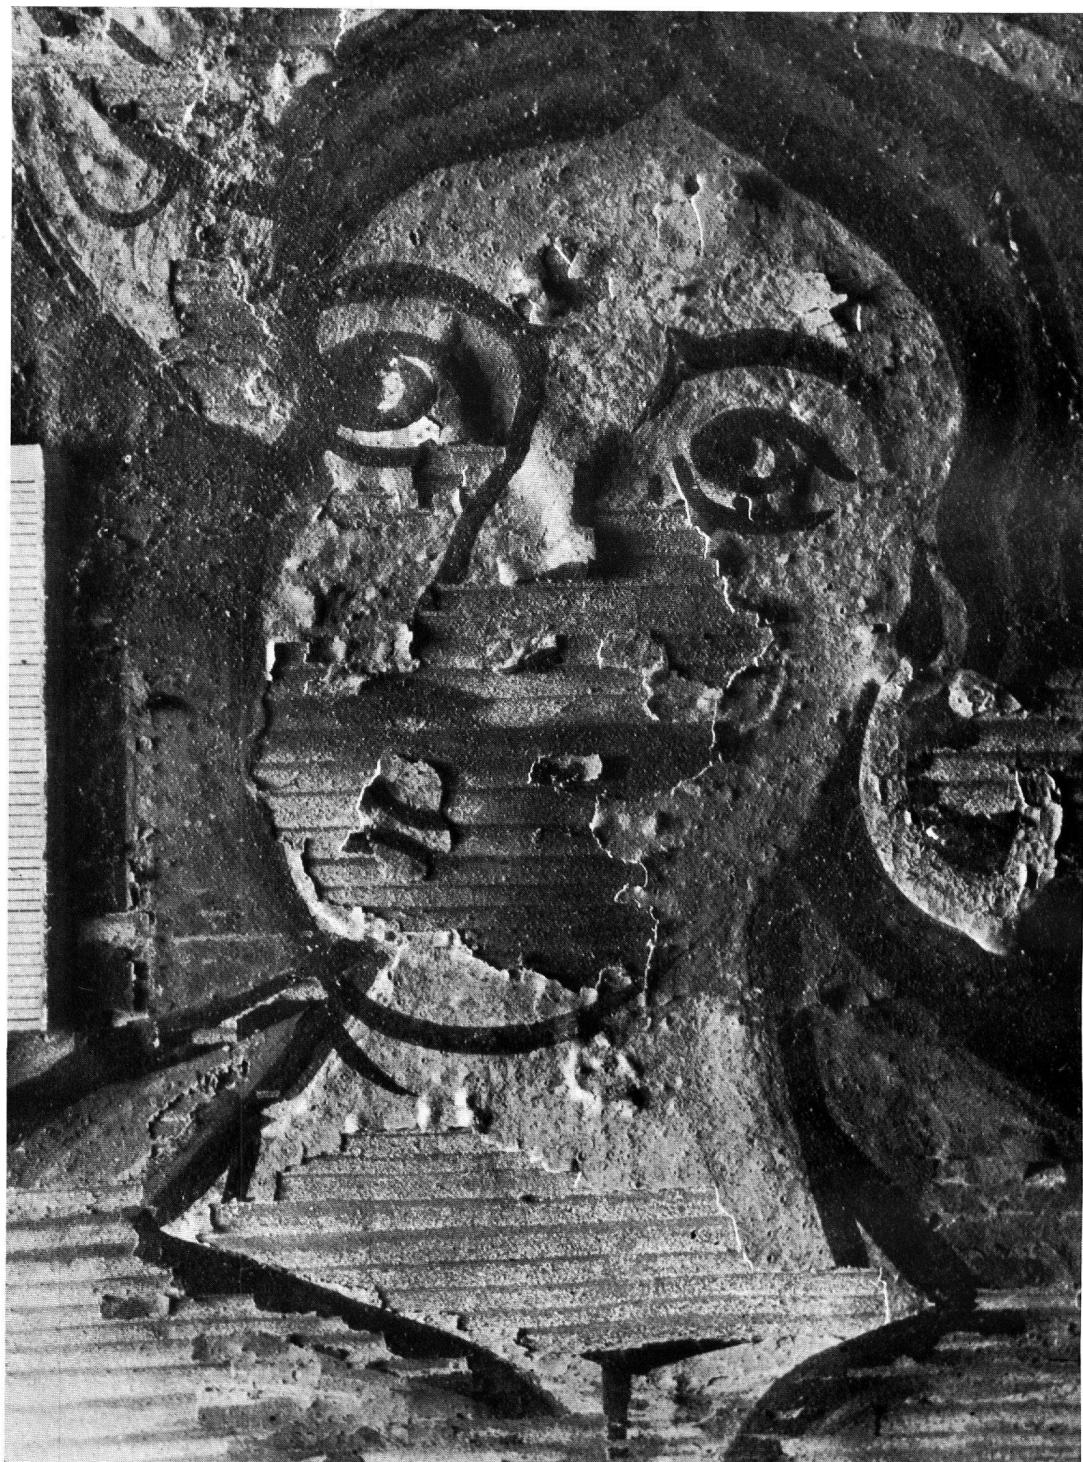
La couche de peinture (fond de blanc de chaux rehaussé de détrempe) présentait un état extrêmement précaire. La pellicule s'était recroquevillée sous l'effet des infiltrations, tel le badigeon d'une vieille cuisine par suite de la condensation des vapeurs. Une secousse, un léger contact, suffisaient pour détacher ces parcelles (fig. 3 et 10).

Fig. 3. Visage de l'Eglise chrétienne (Poeschel 53) avant la restauration

seulement chaque panneau fut photographié avant et après le travail, mais en outre on fit une quantité de photographies grandeur nature pendant les diverses phases de celui-ci. Pour recoller ces écailles, si fragiles qu'au plus léger contact elles s'effritaient, l'on fit couler peu à peu l'encollage extrêmement dilué, de proche en proche. Le poids du liquide montant par capillarité dans les écailles, les faisait s'abaisser d'elles-mêmes et reprendre place, sans autre intervention, dans leurs alvéoles respectives. Nous procédâmes ainsi par section de dix à quinze cm.² pour toute la surface du plafond (fig. 3, 4, 10, 11).

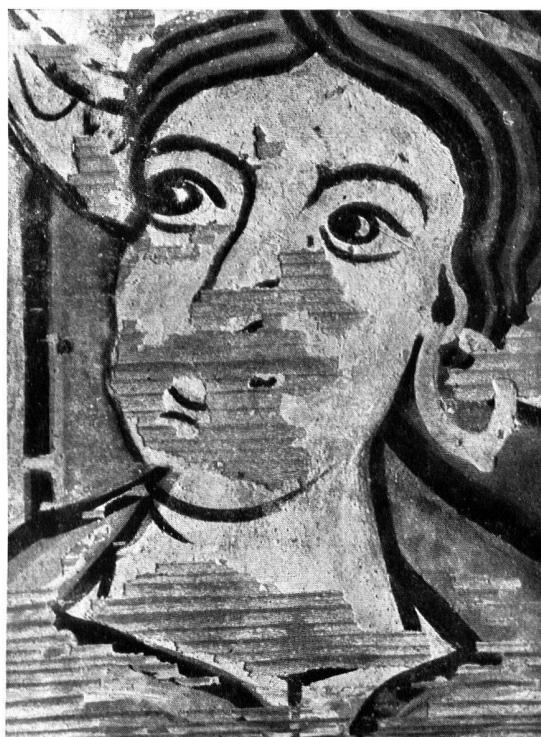
Fig. 4. Visage de l'Eglise chrétienne (Poeschel 53) après le collage des écailles et l'enlèvement des marbrures

En même temps, nous cherchâmes à faire disparaître les marbrures noirâtres. Ces cernes, de même nature que les taches d'humidité des gravures anciennes, étaient causés par la dissolution des saletés des combles et des déjections des parasites dans les eaux d'infiltration s'écoulant par les joints, les trous des nœuds et les galeries des larves. Leur couleur était terre de Sienne brûlée foncée. En procédant par absorption, il était possible de les faire disparaître ou de les éclaircir fortement. Toutefois le traitement étant long, le temps manquait pour le faire complètement. Nous dûmes nous limiter à un éclaircissement général et ne traiter à fond que les cernes qui sabraient les parties importantes comme les visages, et surtout ceux qui soulignaient les joints des planches. Ce nettoyage a donné de bons résultats, et tels panneaux, entièrement brûlis, retrouvèrent l'éclat de leurs couleurs, invisibles depuis longtemps. Le collage et la restauration de la peinture des poutrelles furent fait de la même façon.

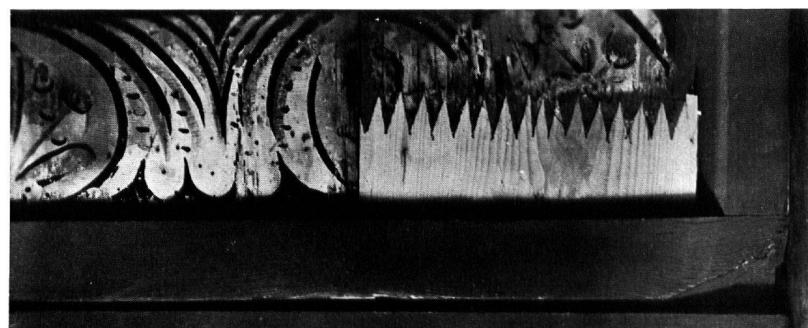
Fig. 5. Mode de fixation, dans le sens du fil, contre le bois pourri

Vers 1820, lors du remaniement, certaines planches avaient été raccourcies et d'autres, pourries, s'étaient effrangées. Un collage en bois debout est toujours délicat; vu l'extrême fragilité de ces bois et dans le désir de conserver le maximum de l'original, nous avons découpé le bois neuf selon les profils donnés et en dents de scie, puis obtenu par pression un raccord solide; seul le dernier demi centimètre pourri est légèrement déformé par les dents de scie (fig. 5).

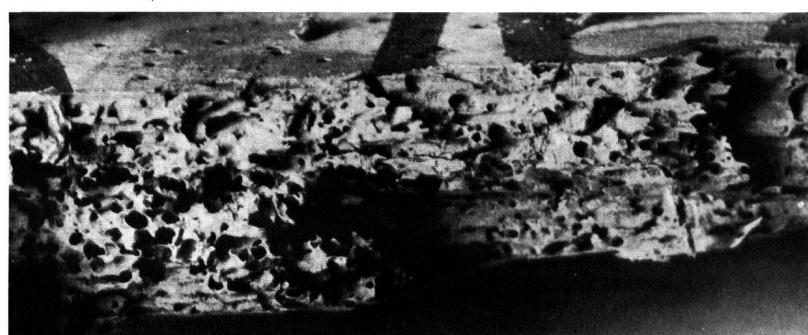
Les couleurs étant refixées, et les panneaux pouvant dès lors être retournés sans danger, l'on s'occupa du bois lui-même. La face inférieure des planches (face peinte) avait bénéficié de la stabilité d'atmosphère de la nef, alors que le verso avait souffert des brusques coups de chaleur ou d'humidité des combles. La plupart des planches s'étaient donc tordues ou incurvées en gouttières vers le haut en faisant sauter la plupart des chevilles. On sait qu'à la longue le bois se rétracte en largeur. En rassemblant ces planches rétrécies, on aurait donc eu de part et d'autre des panneaux des vides désagréables. Il était donc logique de les combler en intercalant à chaque joint une liste d'un centimètre qui permettait en outre de compléter les bords effrités des planches. Ces bandes offraient encore l'avantage de constituer une sorte d'armature propre à soutenir le poids des planches, qui autrement n'eussent porté que sur leurs extrémités très friables.

Fig. 6. Etat du bois

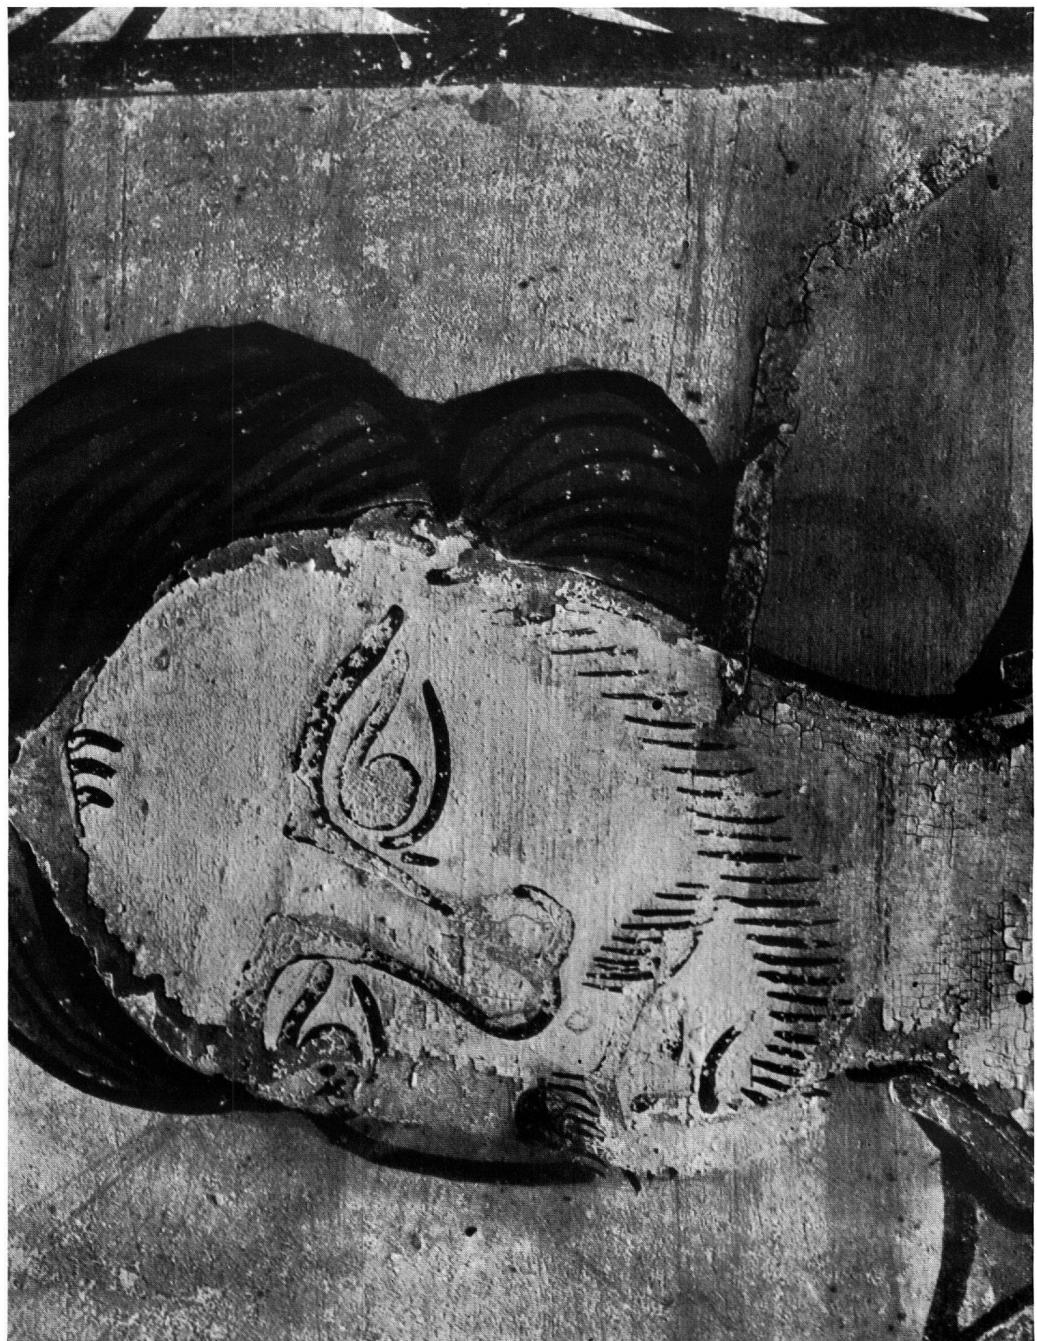
Comme les poutrelles, elles sont en sapin rouge (épicéa), à part quelques-unes qui sont en mélèze. En bien des endroits, le bois avait été taraudé par les grosses larves du *Hylotrupes bajulus*, dont la peinture originale a fixé les déjections partout où les galeries se trouvèrent sectionnées (fig. 7).

Fig. 7. Couronnement d'épines (Poeschel 146), tête de soldat; décolllement du dessin final en noir; à la base des cheveux: section d'une galerie; juste au dessous: l'esquisse transparaît

D'autre part beaucoup de traits écaillés laissaient leur empreinte dans la peinture sous-jacente; dans ce cas, il a paru légitime de remplir ces traces avec un ton semblable à celui qui était tombé (fig. 7 et 8). Quant aux bordures, celles des poutrelles et celles des panneaux, dont le rôle décoratif est considérable, elles ne pouvaient demeurer architecturales que par leur continuité. Il fut donc décidé de les restituer même aux endroits trop dégradés, car leur valeur secondaire et la tenue de l'ensemble justifiaient ce point de vue.

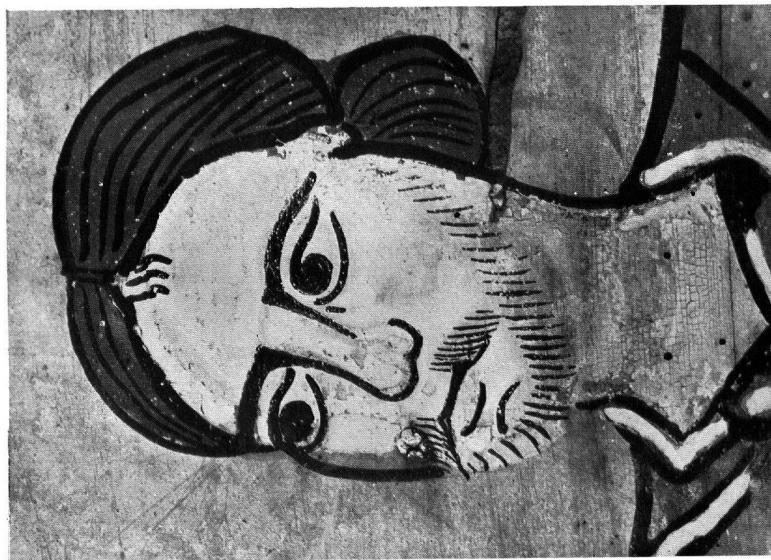
Fig. 8. Couronnement d'épines (Poeschel 146)
après collage et restauration
Phot. Boissonnas, Genève

2^o Remettre en lumière toutes les traces de peinture perdues qu'il serait possible de retrouver (fig. 2, 8 et 12).

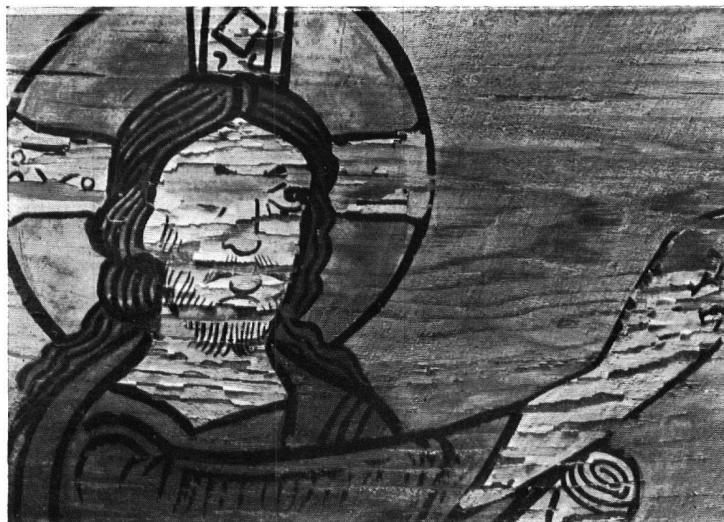
Fig. 10. Jésus et Lazare (détail, Poeschel 114), avant la restauration

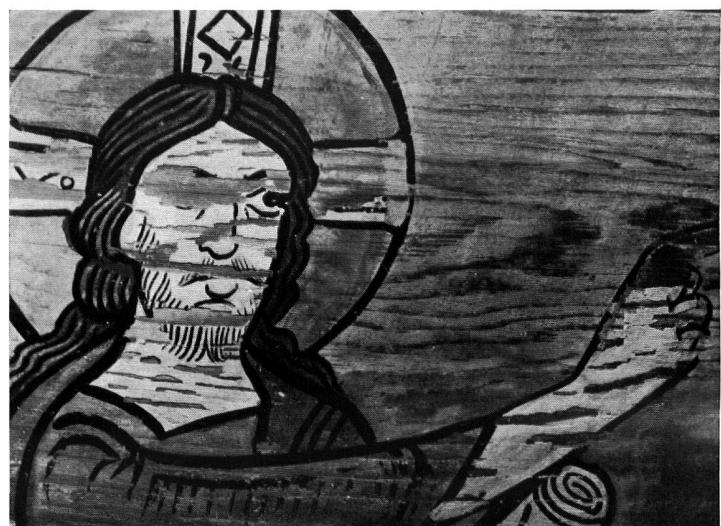
Fig. 11. Jésus et Lazare ; après le recollage des écailles

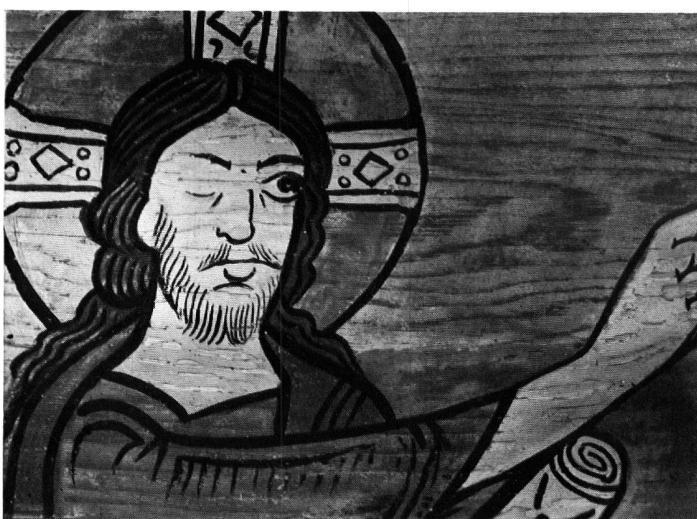
Fig. 12. Jésus et Lazare ; restauré partout où le dessin a pu être retrouvé

Les retouches furent scrupuleusement limitées aux traces d'écaillures sans jamais recouvrir la peinture ancienne, ainsi qu'il se doit. Elles furent faites à la détrempe, d'un ton très légèrement différent; afin que, vue de près, chacune put être distinguée de la peinture ancienne (fig. 2 et 12). Là où les traits n'étaient brisés que sur un ou deux centimètres en ligne droite, ils furent restitués. Mais partout où une équivoque était possible, on s'abstint.

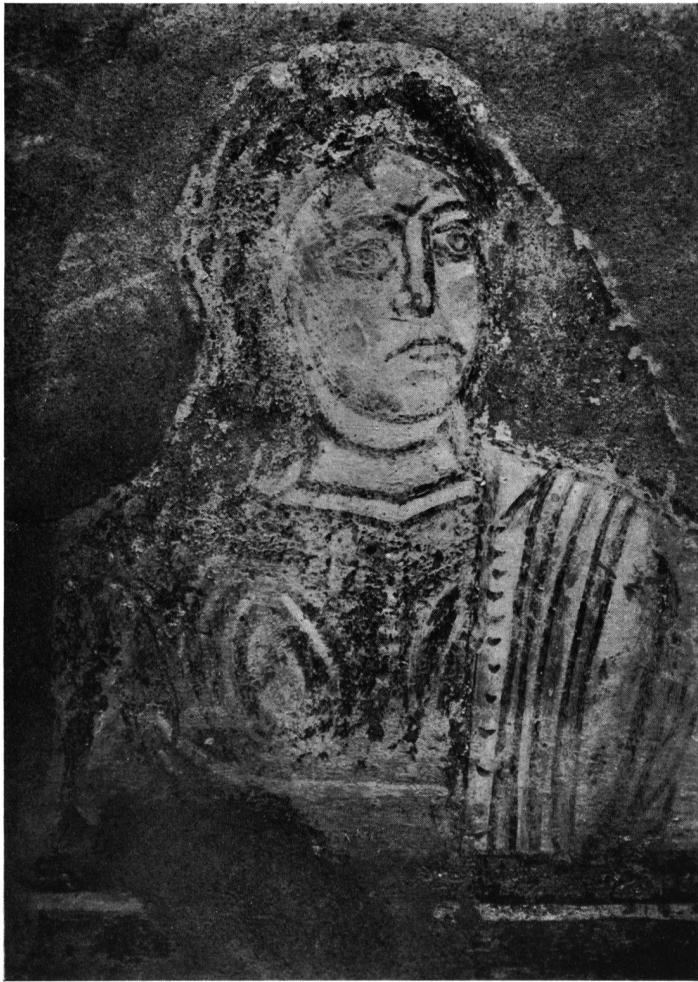
Lorsque le remontage du plafond fut terminé, on nous demanda de surveiller l'entrepreneur chargé de repeindre la frise qui autrefois avait été exécutée à fresque sur le haut des murs tout autour de la nef. Elle avait été recouverte d'au moins trois couches de badigeon de diverses teintes qui la cachaient presque entièrement. C'est pourquoi les maçons, qui malheureusement n'en soupçonnaient pas la présence, l'avaient déjà piquetée et enduite de mortier. Sous ce mortier, et sous les badigeons, nous avons pu dégager plusieurs mètres de la frise dont quelques têtes de Sibylles (fig. 13 et 14). Elle est de la même main que le plafond, son dessin et sa technique sont identiques. C'est un document précieux, car les couleurs ont conservé tout leur éclat, et les glacis des chairs, qui ont disparu presque partout au plafond, ont ici toute leur fraîcheur. Il est regrettable que ce nettoyage n'ait pas été fait avant que l'on touche à la maçonnerie, car nous avons la conviction que l'on aurait pu retrouver intacte la plus grande partie de cette frise.

Fig. 13. Sibylle, sous le badigeon en partie écaillé

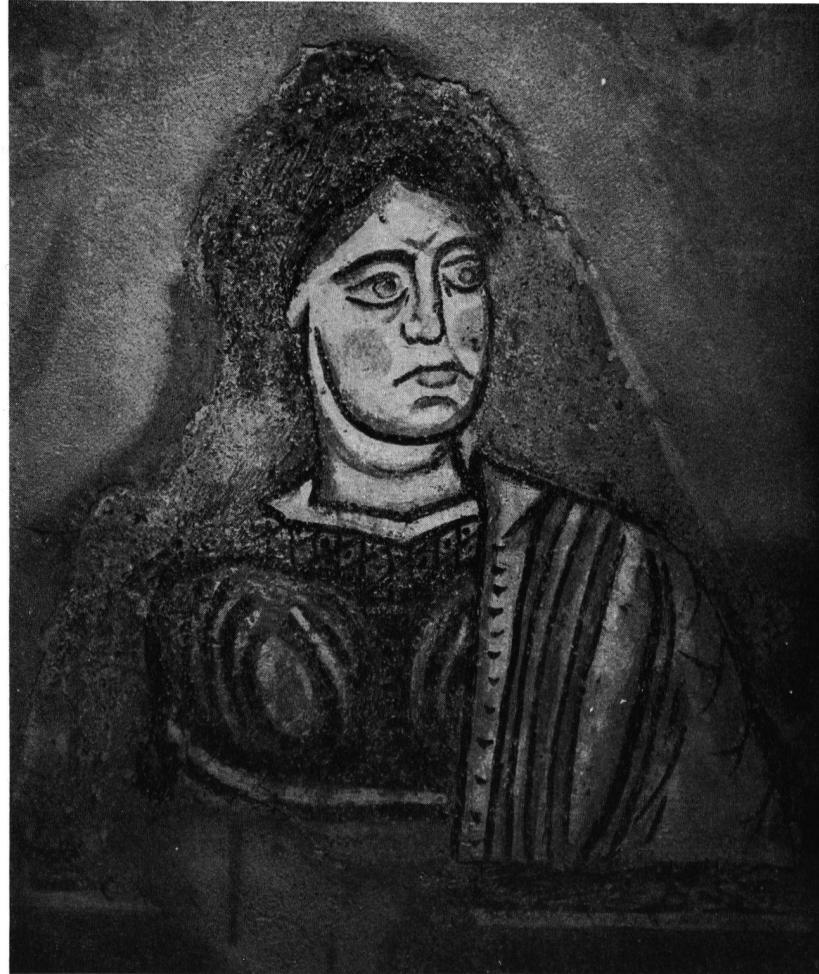
Fig. 14. Sibylle après enlèvement du badigeon, glacis intacts
