Artikel: La restauration du plafond de l'église de Zillis

La restauration du plafond de l'église de Zillis

PAR HENRI BOISSONNAS

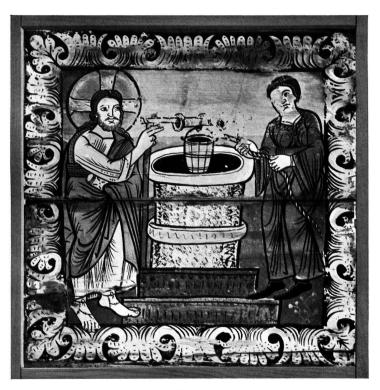
Fig. 1

Les écaillures découvraient le bois oxydé dont le ton foncé troublait profondément les compositions (fig. 1 et 10).

Fig. 1. Jésus et la Samaritaine (Poeschel 116), avant la restauration Fig. 2. Après la restauration; tous les détails (auréole, visage etc.) ont été retrouvés avec exactitude par réaction sur le bois sous jacent

Le fait que la décoration avait été peinte par tons plats rehaussés de traits, offrit une ressource imprévue. La lumière oxydant moins le bois là où la couche de couleur était double, il en résultait que lors de l'encollage des parties détruites, on voyait distinctement ressurgir les traits de l'image perdue, comme dans un développement photographique. Il est possible aussi que la double couche de couleur ait modifié le bois sous-jacent. Chaque fois donc nous avons rapidement relevé ce dessin fugitif, afin d'en restituer plus tard les contours. Ainsi, bien des visages, des mains ou des accessoires purent être retrouvés avec précision (fig. 1 et 2).

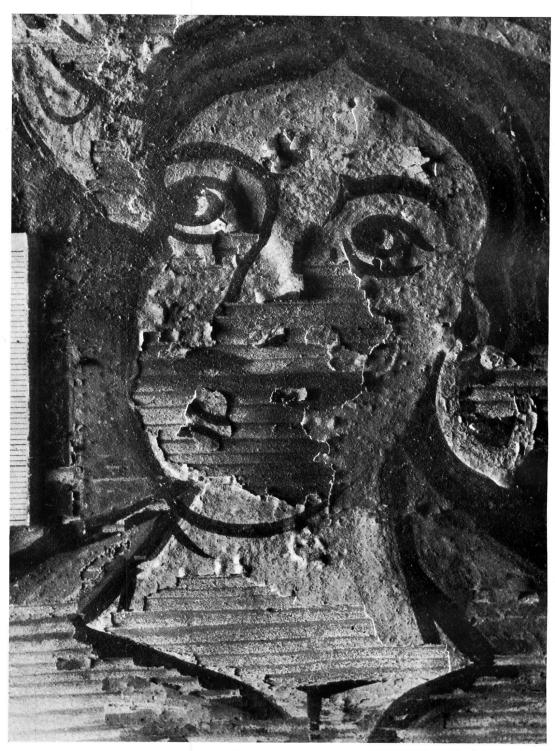
La couche de peinture (fond de blanc de chaux rehaussé de détrempe) présentait un état extrêmement précaire. La pellicule s'était recroquevillée sous l'effet des infiltrations, tel le badigeon d'une vieille cuisine par suite de la condensation des vapeurs. Une secousse, un léger contact, suffisaient pour détacher ces parcelles (fig. 3 et 10).

Fig. 3. Visage de l'Eglise chrétienne (Poeschel 53) avant la restauration

Il s'agissait donc de trouver un produit ne modifiant pas l'aspect clair et poudreux caractéristique de cette peinture, et qui ne risquât pas de se rétracter à la longue comme le font les colles animales. Avant d'être appliqué, le procédé fut mis au point et éprouvé pendant plusieurs mois aux changements hygrométriques. Entre temps, afin de permettre un contrôle rigoureux, non seulement chaque panneau fut photographié avant et après le travail, mais en outre on fit une quantité de photographies grandeur nature pendant les diverses phases de celui-ci. Pour recoller ces écailles, si fragiles qu'au plus léger contact elles s'effritaient, l'on fit couler peu à peu l'encollage extrêmement dilué, de proche en proche. Le poids du liquide montant par capillarité dans les écailles, les faisait s'abaisser d'elles-mêmes et reprendre place, sans autre intervention, dans leurs alvéoles respectives. Nous procédâmes ainsi par section de dix à quinze cm.² pour toute la surface du plafond (fig. 3, 4, 10, 11).

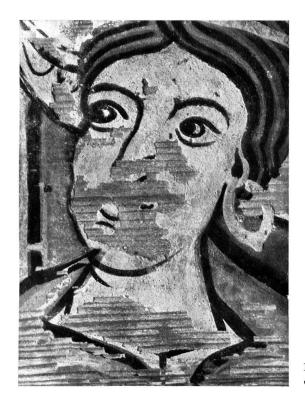
Fig. 4. Visage de l'Eglise chrétienne (Poeschel 53) après le collage des écailles et l'enlèvement des marbrures

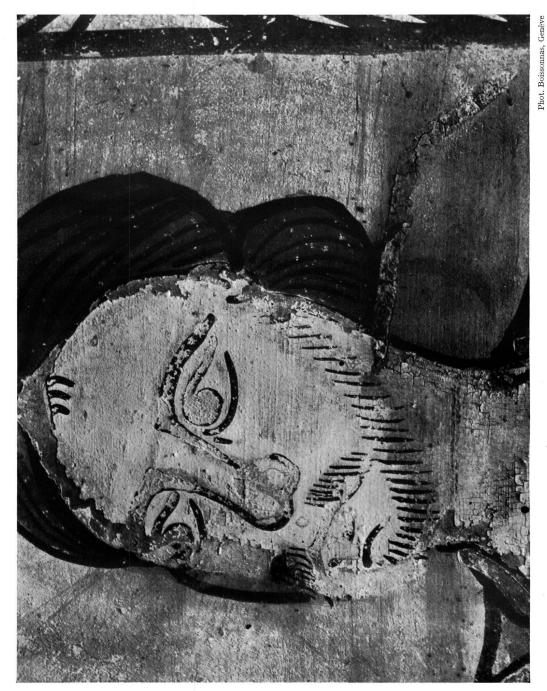
Comme les poutrelles, elles sont en sapin rouge (épicéa), à part quelques unes qui sont en mélèze. En bien des endroits, le bois avait été taraudé par les grosses larves du Hylotrupes bajulus, dont la peinture originale a fixé les déjections partout où les galeries se trouvèrent sectionnées (fig. 7).

Fig. 7. Couronnement d'épines (Poeschel 146), tête de soldat; décollement du dessin final en noir; à la base des cheveux: section d'une galerie; juste au dessous: l'esquisse transparait

D'autre part beaucoup de traits écaillés laissaient leur empreinte dans la peinture sous-jacente; dans ce cas, il a paru légitime de remplir ces traces avec un ton semblable à celui qui était tombé (fig. 7 et 8). Quant aux bordures, celles des poutrelles et celles des panneaux, dont le rôle décoratif est considérable, elles ne pouvaient demeurer architecturales que par leur continuité. Il fut donc décidé de les restituer même aux endroits trop dégradés, car leur valeur secondaire et la tenue de l'ensemble justifiaient ce point de vue.

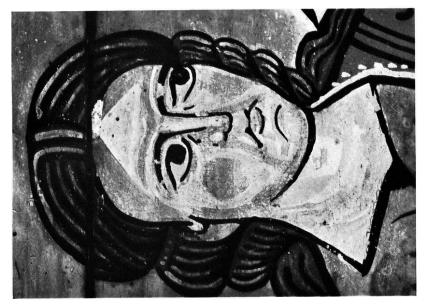
Le principe est celui d'une mosaïque. Sur ces tons plats, le peintre revient avec des glacis de terre verte ou de rouge de plomb, posés d'une façon si arbitraire, que l'on ne peut dire s'il a choisi le vert ou le rouge pour les lumières. Ces glacis sont passés par touches larges d'un pinceau de 2 à 3 cm. Presque partout ils ont disparu (fig. 9 et 14). Finalement, l'artiste revient avec le pinceau à filet, et précise en noir le dessin par une calligraphie adroite. Il n'hésite pas à dépasser largement ici ou là les silhouettes des tons plats. Alors son métier devient très élégant et sûr. Il décrit avec esprit et réflexion, cherchant les caractéristiques. Ainsi, les clous de ferrage des chevaux, rabattus sur la corne des sabots, sont bien indiqués de haut en bas, tels que les recourba le marteau du maréchal. Le côté intérieur du pied humain a toujours sa voûte et l'extérieur sa palme. Les inflexions du pinceau peuvent être très sensibles et ténues. Les ustensiles, plats, couteaux, serpe sont, jusque dans leur détails, semblables à ceux dont l'usage s'est conservé dans nos vallées.

Fig. 9. Sainte Cène (Poeschel 137), l'une des quelques têtes où les glacis sont encore visibles

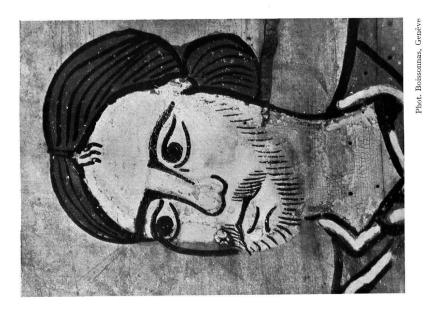
Fig. 8. Couronnement d'épines (Poeschel 146) après collage et restauration

20 Remettre en lumière toutes les traces de peinture perdues qu'il serait possible de retrouver (fig. 2, 8 et 12).

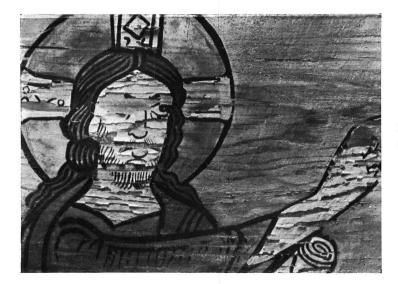
Fig. 10. Jésus et Lazare (détail, Poeschel 114), avant la restauration

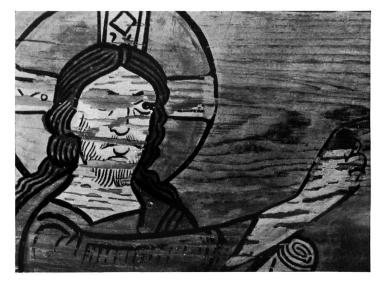
Fig. 11. Jésus et Lazare; après le recollage des écailles

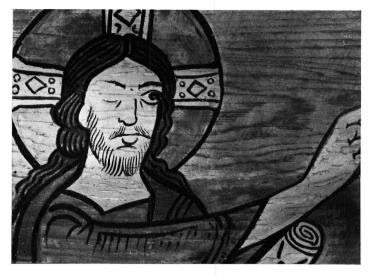
Fig. 12. Jésus et Lazare; restauré partout où le dessin a pu être retrouvé

Les retouches furent scrupuleusement limitées aux traces d'écaillures sans jamais recouvrir la peinture ancienne, ainsi qu'il se doit. Elles furent faites à la détrempe, d'un ton très légèrement différent; afin que, vue de près, chacune put être distinguée de la peinture ancienne (fig. 2 et 12). Là où les traits n'étaient brisés que sur un ou deux centimètres en ligne droite, ils furent restitués. Mais partout où une équivoque était possible, on s'abstint.

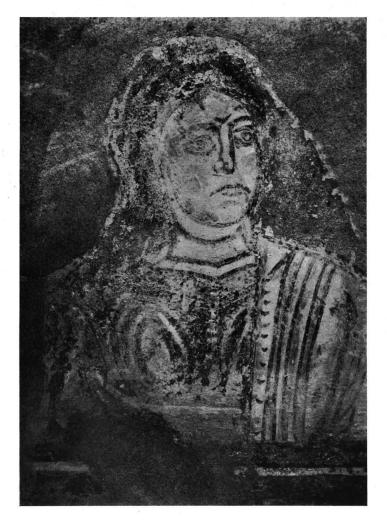
Fig. 13. Sibylle, sous le badigeon en partie écaillé Fig. 14. Sibylle après enlèvement du badigeon, glacis intacts

Lorsque le remontage du plasond sut terminé, on nous demanda de surveiller l'entrepreneur chargé de repeindre la frise qui autresois avait été exécutée à fresque sur le haut des murs tout autour de la nes. Elle avait été recouverte d'au moins trois couches de badigeon de diverses teintes qui la cachaient presque entièrement. C'est pourquoi les maçons, qui malheureusement n'en soupçonnaient pas la présence, l'avaient déjà piquetée et enduite de mortier. Sous ce mortier, et sous les badigeons, nous avons pu dégager plusieurs mètres de la frise dont quelques têtes de Sibylles (fig. 13 et 14). Elle est de la même main que le plasond, son dessin et sa technique sont identiques. C'est un document précieux, car les couleurs ont conservé tout leur éclat, et les glacis des chairs, qui ont disparu presque partout au plasond, ont ici toute leur fraîcheur. Il est regrettable que ce nettoyage n'ait pas été fait avant que l'on touche à la maçonnerie, car nous avons la conviction que l'on aurait pu retrouver intacte la plus grande partie de cette frise.
