Die Restaurierung der romanischen Kirche von Spiez

von WALTHER SULSER UND ALFRED HEUBACH

BERICHT ÜBER DIE VORARBEITEN VON 1941–1946

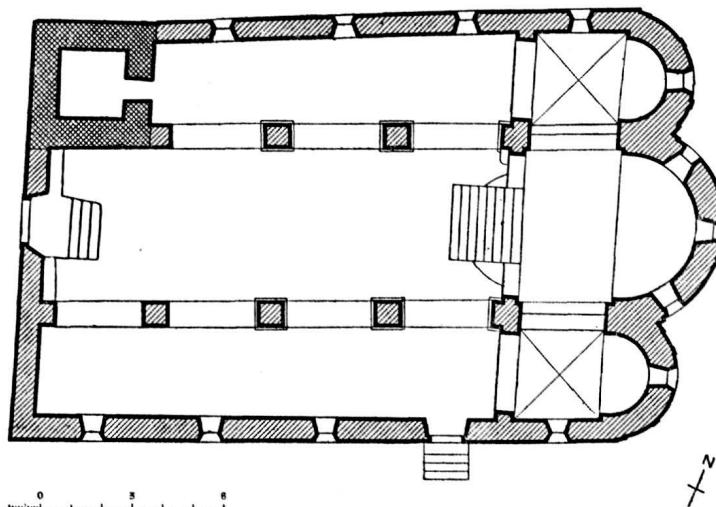
Abb. 1. Schloßkirche Spiez. Rekonstruktion des romanischen Zustandes von M. Stettler. Grundriß

Pläne (Abb. 1–6) und das Modell zur rekonstruktiven Lösung bildeten damals wie auch während der Durchführung der Restaurierungsarbeiten wertvolle Grundlagen.

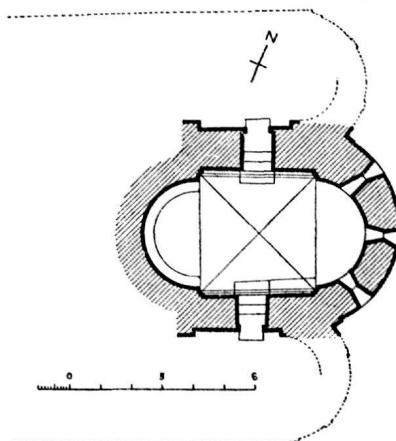
Abb. 2. Schloßkirche Spiez. Rekonstruktion des romanischen Zustandes von M. Stettler. Grundriß der Krypta

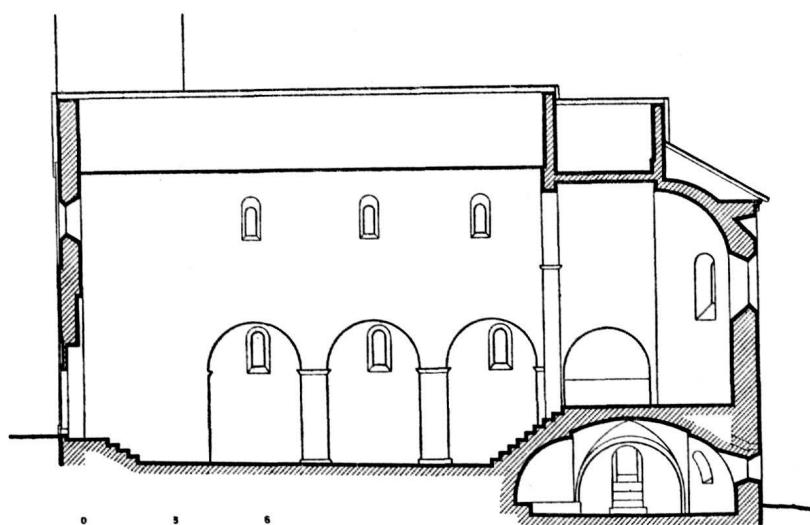
Abb. 3. Schloßkirche Spiez. Rekonstruktion des romanischen Zustandes von M. Stettler. Längsschnitt

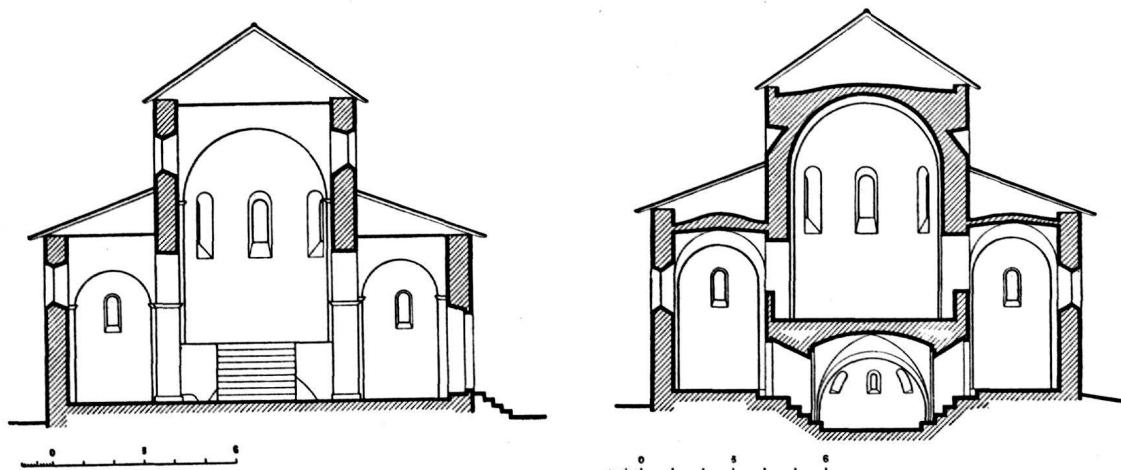
Abb. 4, 5. Schloßkirche Spiez. Rekonstruktion des romanischen Zustandes von M. Stettler. Links: Querschnitt durch das Langhaus. Rechts: Querschnitt durch Krypta und Chor

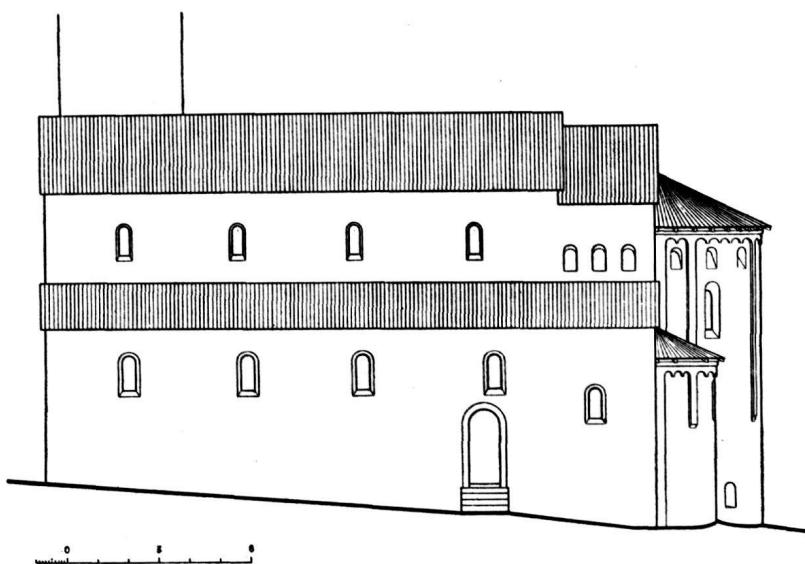
Abb. 6. Schloßkirche Spiez. Rekonstruktion des romanischen Zustandes. Ansicht von Süden

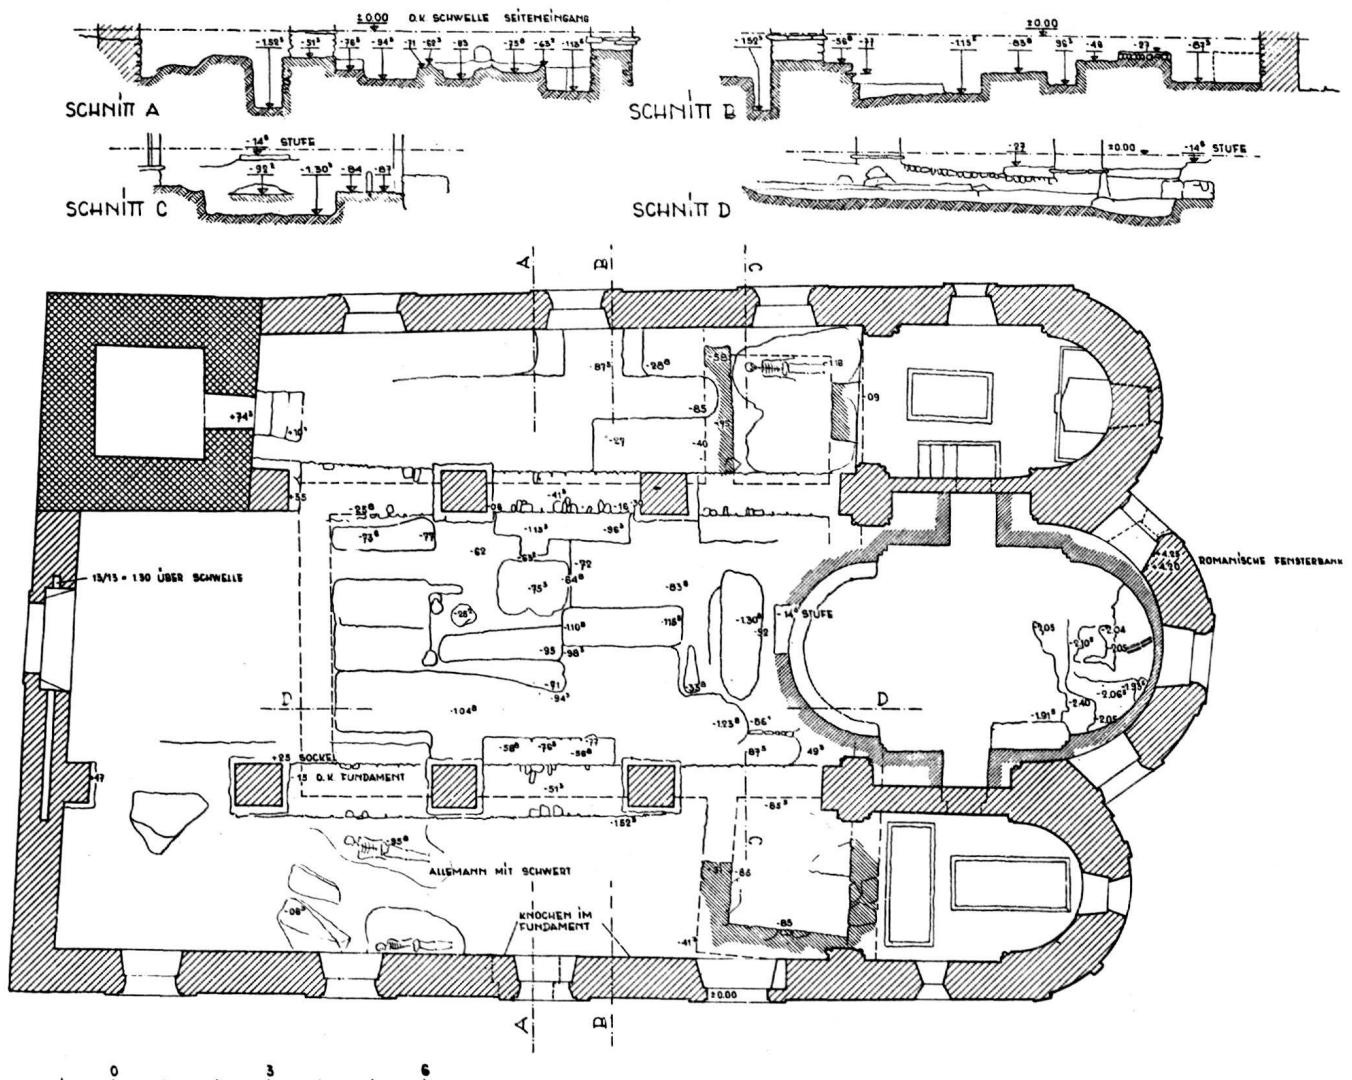
Abb. 7. Alte Kirche Spiez. Ausgrabungsplan, nach Aufnahme des Technischen Arbeitsdienstes des Kantons Bern (Fred Hartmann), zusammengestellt von W. Sulser

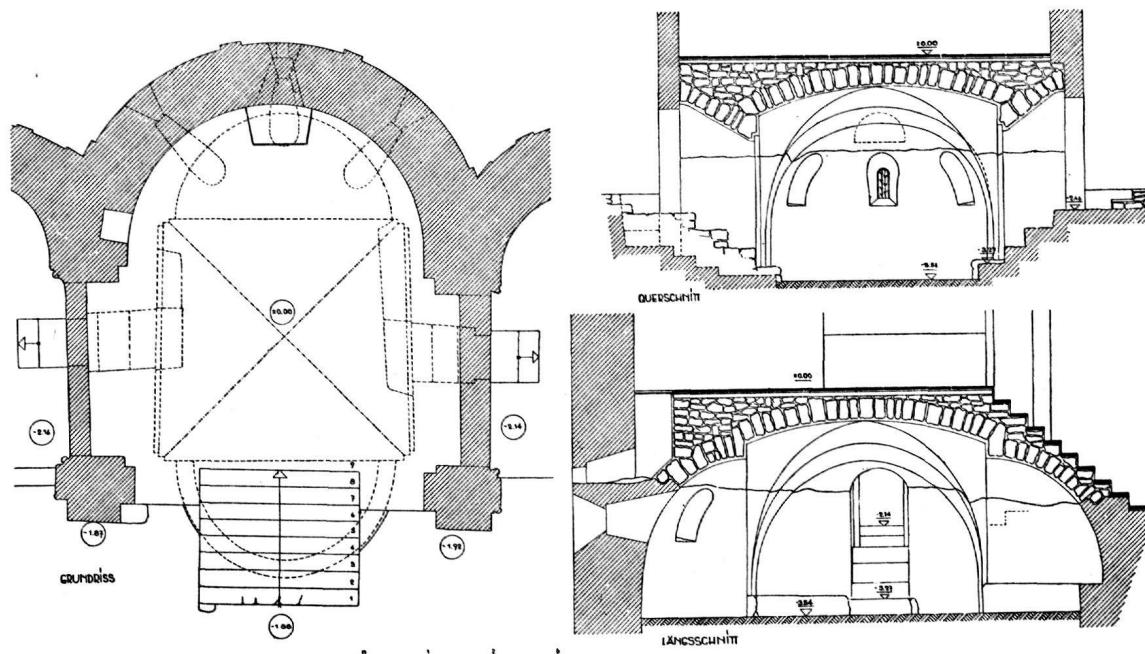
Abb. 8. Schloßkirche Spiez. Krypta und Chortreppe

Solche Baudokumente waren nun durch die Vorarbeiten von 1941–1946 sorgfältig gesichert worden. Die von den späteren Einbauten befreite Krypta (Tafel 56a, b) war zu gut zwei Dritteln erhalten; dazu war die Höhe des Fußbodens im Chor und in der Hauptapsis genau feststellbar. An Hand dieser Bekannten ergab sich – gestützt auf Modellversuche in Form einer «Drahtlehre» (Tafel 56c) – unschwer der Verlauf sowohl der Nischenbögen als auch der Gewölbegräte. Konstruktiv war es gegeben, die Ergänzungsgewölbe entsprechend den noch vorhandenen Teilen aus Tuffsteinen zu vollenden (Abb. 8).

Für die Neuerstellung der Treppenstufen zum nördlichen Kryptenabstieg dienten die noch vollständig erhaltenen, aus Bruchstein gemauerten Stufen des südlichen Abstieges als Vorbild (Abb. 8). Die seitlichen Mauerleibungen beider Treppen waren beidseits auf Kämpferhöhe erhalten, ebenso war der halbkreisförmig, aus sauberen Tuffhaustenen gemauerte Bogen über dem Treppenaustritt in die Südkapelle intakt. Auf Grund dieser Elemente konnten die beiden über die Kryptatreppe gespannten schrägen Tonnen – entsprechend den Steigungen geneigt – rekonstruiert werden, sowie sie vermutlich, aber nicht mit voller Gewähr bestanden haben dürften¹⁵. Um bei dieser Rekonstruktion – wie übrigens auch beim Kryptagewölbe selber – jede Irreführung über «Bestand» und «Ergänzung» auszuschließen und Verwechslungen für alle Zeiten zu verhindern, wurde zwischen den alten Teilen und den Ergänzungen nicht nur die sonst übliche Fugenvertiefung gezogen, sondern auch ein Rücksprung von einem halben Zentimeter aller ergänzten Teile gegenüber den ursprünglichen durchgeführt.

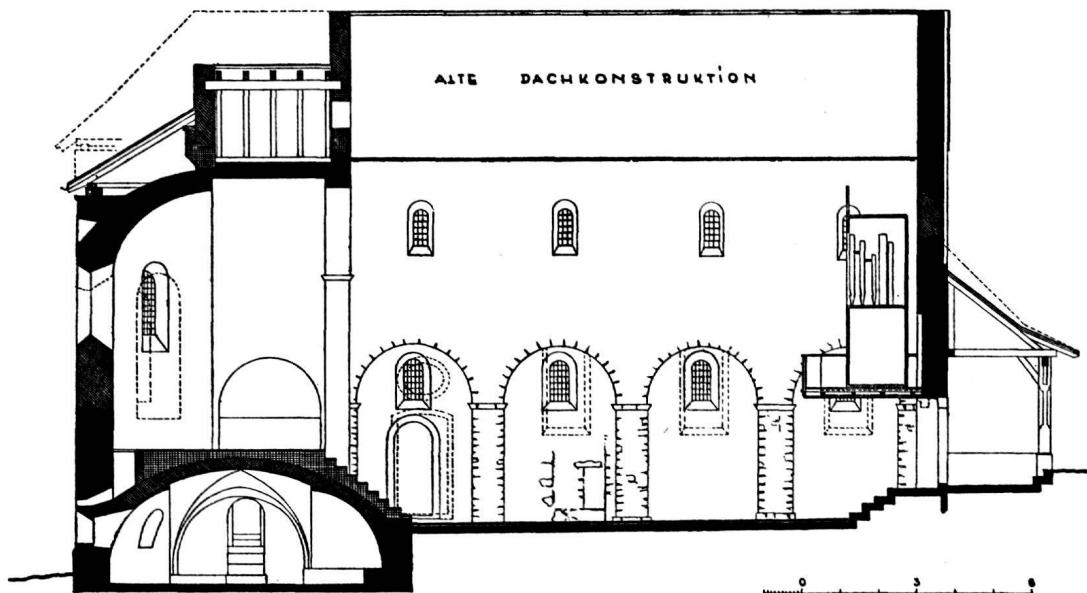
Abb. 9. Schloßkirche Spiez. Längsschnitt

Ein Problem für sich bildete die so oft beachtete, aber in ihrer Zweckbestimmung bisher noch unerklärte Öffnung in der Hauptapsis gegen Osten (Abb. 9 und 12). Als annähernd rundes Loch von 17×20 cm erweitert sich diese fensterleibungsartig nach innen und schließt halbkreisförmig, mit sauber gewölbtem Tuffbogen von 80 cm Breite und 57 cm lichter Höhe ab¹⁶. Da sie in keinem erkennbaren Zusammenhang mit dem heutigen Bauwerk steht und eine Erklärung noch gefunden werden muß, wurde sie unberührt gelassen und durch einen kleinen Schacht im Fußboden des Chorbogenscheitels leicht zugänglich gemacht.

Bezüglich der Erhaltung oder Ausscheidung all der Gegenstände, die im Verlaufe der Jahrhunderte das Innere der Kirche bereicherten, wurde entschieden, daß jedes Werk, möge dessen Kunstwert noch so bescheiden sein nach unserer heutigen Anschauung, sozusagen Wohnrecht in der Kirche beanspruchen dürfe. Es wäre gewiß ein kleinerer Fehler, etwas heute als fast wertlos Befundenes aus übertriebener Nachsicht zu dulden, als ein Stück, dem später aus irgendwelchen, z. B. rein historischen Gründen doch noch Wert zugemessen werden sollte, auszuschließen. Eine Aufzählung und Bewertung einzelner Objekte erübrigt sich an dieser Stelle. Die Orgel aber, deren Wiederaufstellung beschlossen wurde, sei doch erwähnt. Dieses Werk wurde vom Sachverständigen²⁰ als technisch originell und klanglich gut und als «letztes altes Werk von Bedeutung im Bernbiet» bezeichnet, «dessen Erhaltung unbedingt geboten» sei. Außerdem rechtfertigte die klassizistische Gestalt des Äußern (Abb. 13) eine Wiederaufstellung, und zwar an der Hochschiffrückwand, wo sie klanglich und architektonisch hingehört. Um jedoch eine Raumbeengung an dieser Stelle möglichst zu vermeiden, wurde an Stelle einer eigentlichen Sängerempore eine Lösung nach Art der «Lettnerorgeln» gewählt, mit minimalen Abmessungen und Raum bietend für den Organisten und zwei Solisten (Abb. 9 und 13).

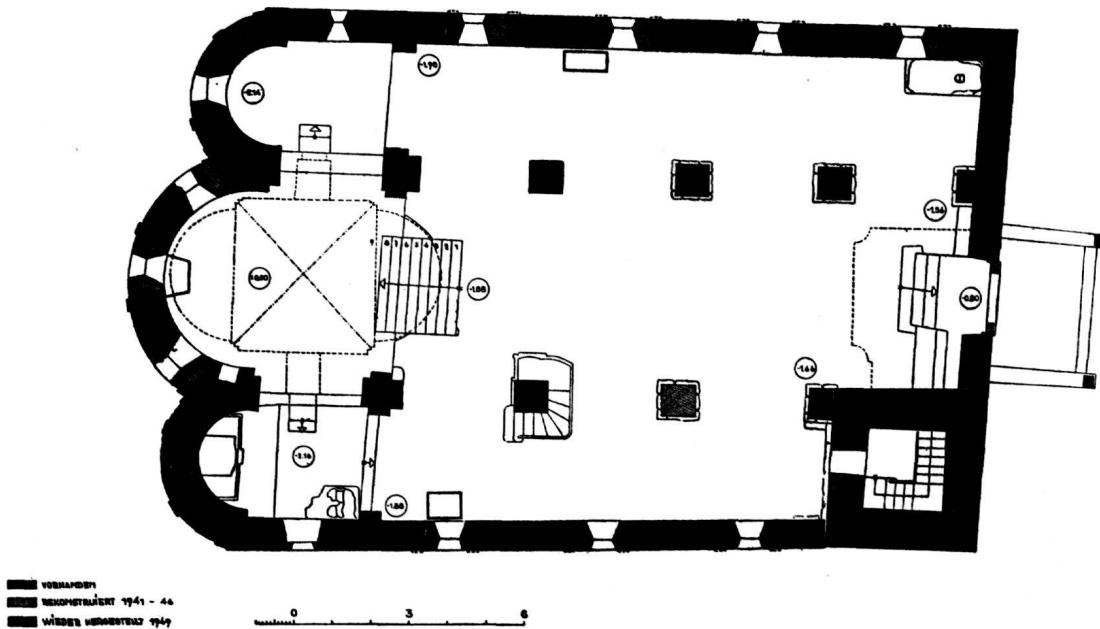
Abb. 10. Schloßkirche Spiez. Grundriß

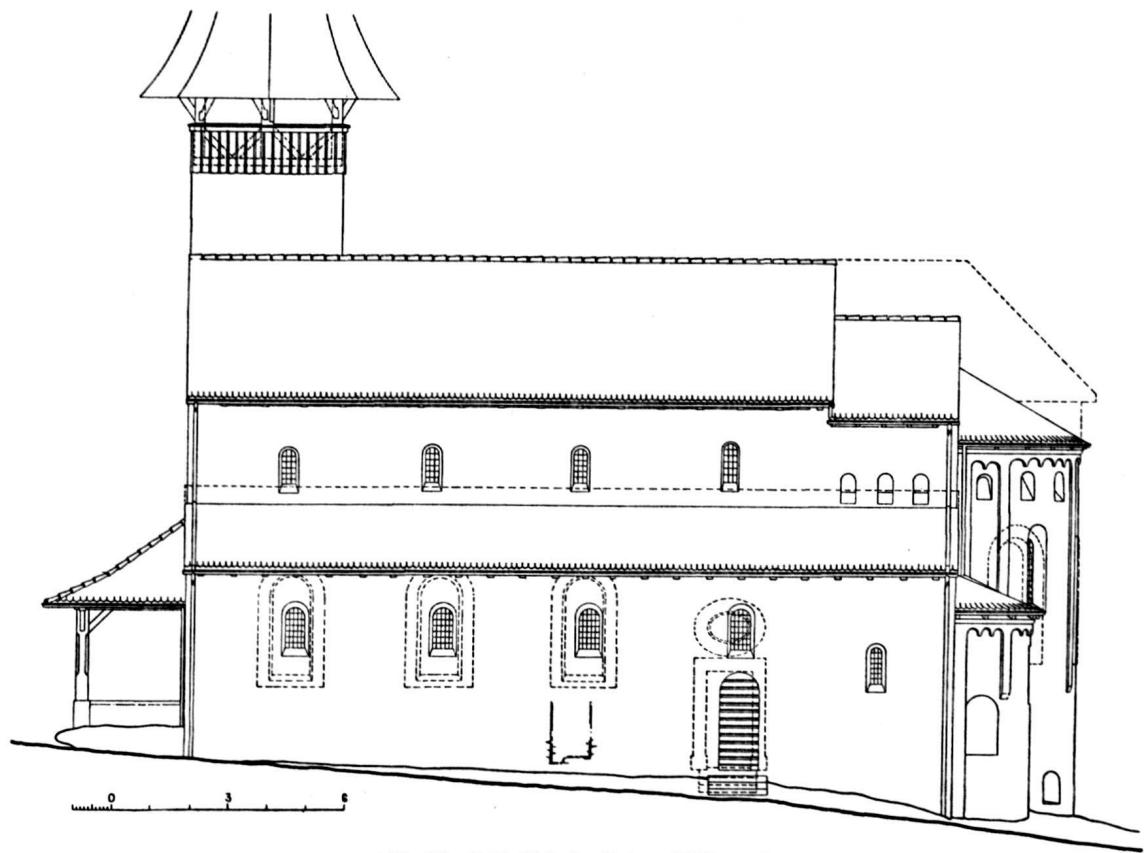
Abb. 11. Schloßkirche Spiez. Südfassade

Für das nun durchgehend verbundene Dach war die Erhöhung der Chorapsis um 120 cm in Form eines halben Oktogons nötig. Die bis 1670 nach außen sichtbaren Mauern über den beiden Gurtbögen der Chortonne wurden abgetragen, ebenso die Giebelmauer der Westfassade bis zur Höhe der Mittelschiffdecke. Baufälligkeit wird der Grund der neuen Giebelmauer gewesen sein. Die verbindenden Blendarkaden der erhalten gebliebenen Lisenenfelder erneuerte man damals nicht mehr. Dagegen setzte der Bauherr Sigismund von Erlach (1614–1699) ins mittlere Lisenenfeld ein rauhwackegefaßtes Rundfenster, dessen Lichtführung von Westen her beim Orgeleinbau von 1831 illusorisch wurde. Beim Höhersetzen der Pultdächer über den Seitenschiffen – das südl. Pultdach erfuhr eine stärkere Erhöhung – schnitt die neue Firstlinie die drei Blindnischen im Wandfeld der Chortonne und verdeckte zudem auf der Südseite auch die romanischen Hochfenster bis zu einer Höhe von 45 cm (Abb. 11).

Wirklich verunstaltet war nur die der Ostseite und zwar durch die ungebührlich großen, barocken Fenster (Abb. 11 und 12, Tafel 54a). Wie die Restaurierung in diesem Punkte sich ausgewirkt hat, zeigt Tafel 54b.

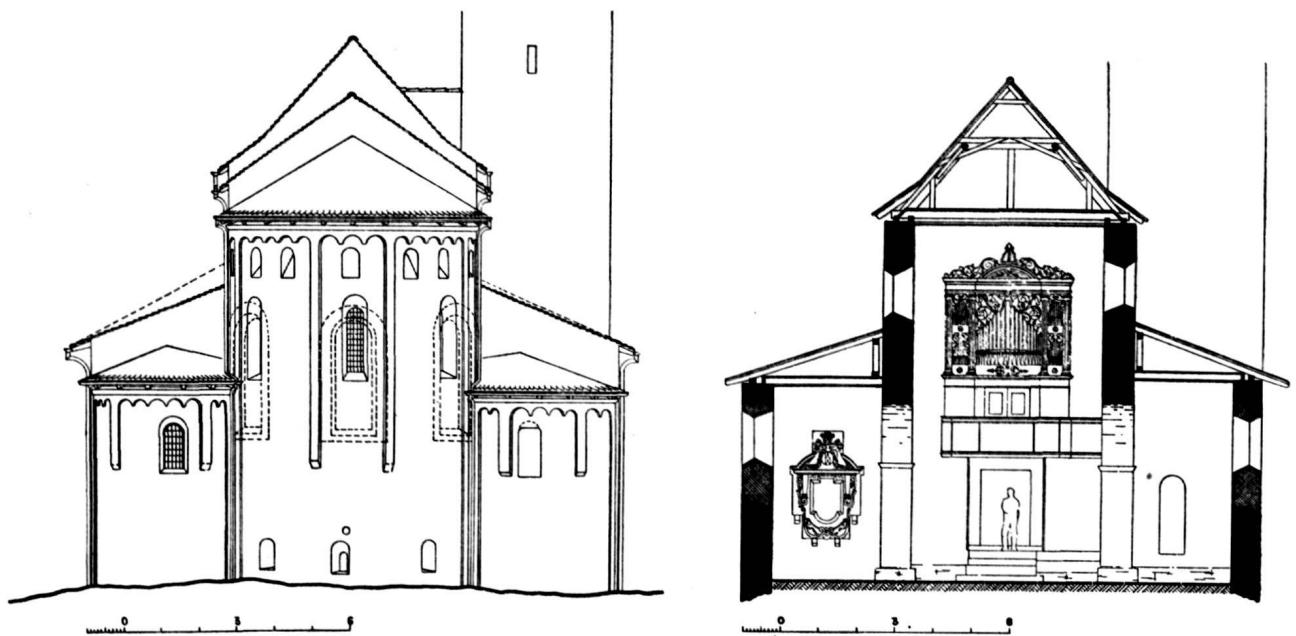
Abb. 12. Ostfassade

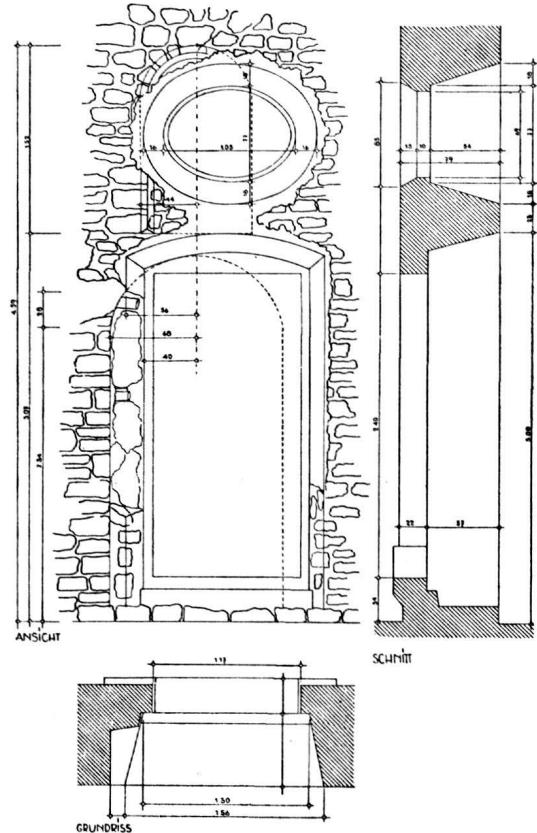
Abb. 14. Vor der Restauration

Schloßkirche Spiez. Seitenfenster und Türe

¹⁷⁾ Es fällt auf, daß der Fensterbogenansatz nicht als Bogenkämpfer mit Gewölbesteinen beginnt, sondern mit horizontal überkragenden Steinen (Abb. 14, 15 und Tafel 57a, b). Genau dieselbe Bauart zeigen die Bogen von St. Martin in Linz (vgl. Juraschek und Jenny, Die Martinskirche in Linz, 1949, S. 18 und Fig. 7 und 9).

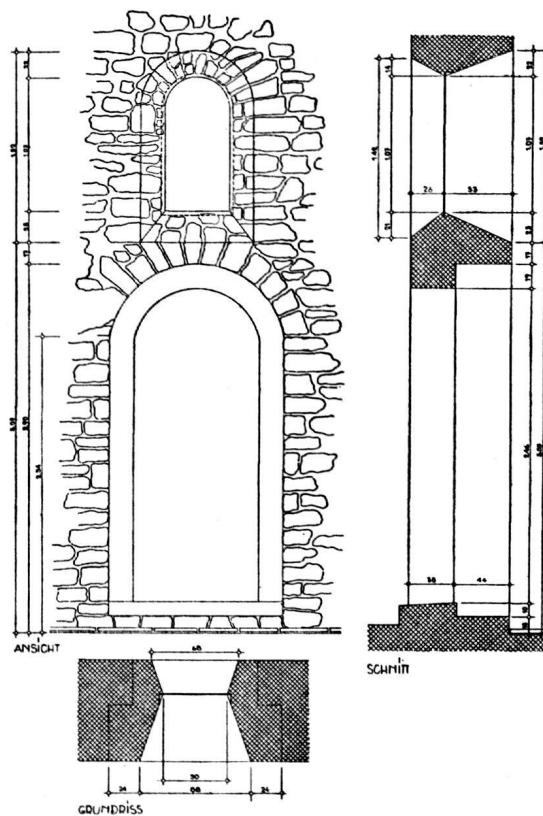
Abb. 15. Nach der Restauration

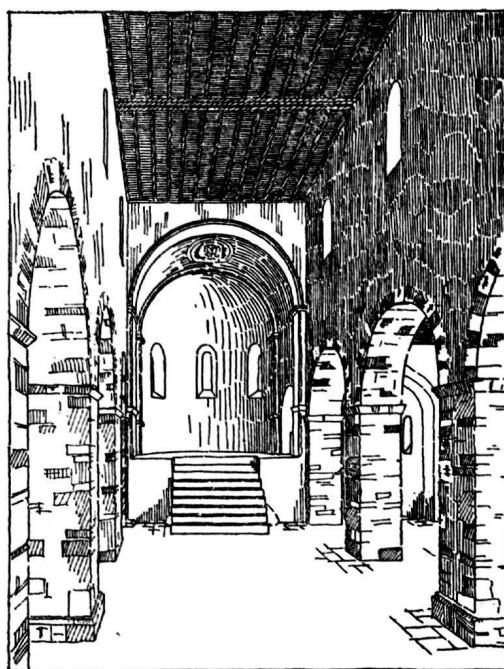
Abb. 16. Schloßkirche Spiez. Inneres, Blick gegen den Chor

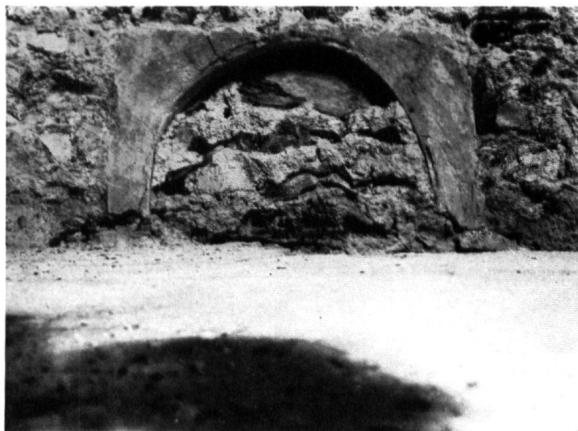
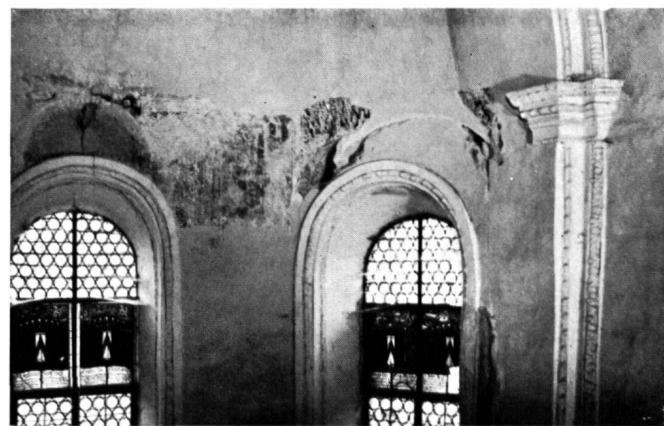
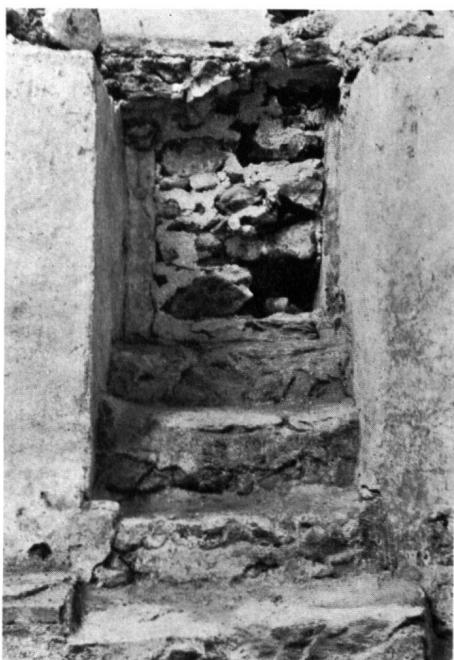
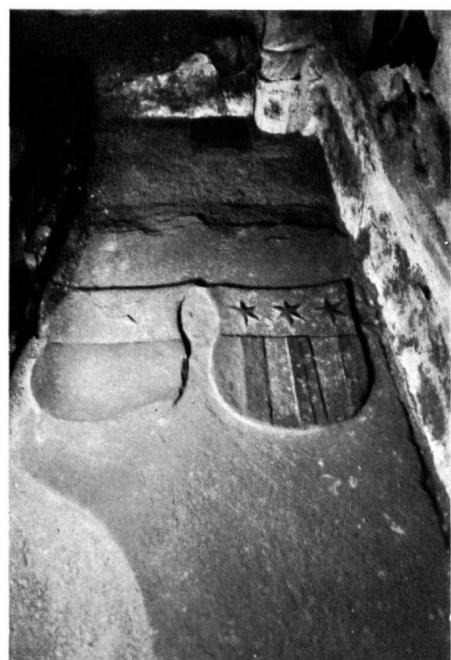
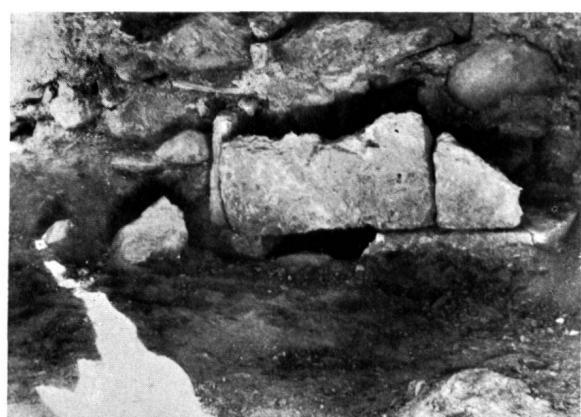
a Rundbogen über dem nördlichen Kryptazugang – b Fenster der Chorapsis – c Südlicher Kryptaabstieg
d Grabplatte mit Wappen Bubenberg-La Sarraz – e Antrittstufe der Chortreppe – f Steinplattengrab

KRYPTA UND CHOR. Durch Entfernung des 1670 bei der «Köpfung» der Krypta eingebauten Tonnengewölbes und der nach Westen abgrenzenden Quermauer wurde die in ihrem unteren Teile unversehrte ursprüngliche Krypta freigelegt. Ihr Grundriß (Abb. 7) zeigt einen annähernd quadratischen Mittelraum von 375 cm Länge und 405 cm Breite, dem sich im Osten und Westen zwei Apsiden anschließen: die Westapsis mit einer halbrunden «Priesterbank» und die Ostapsis mit drei Fensterchen, von denen bis zur Abtragung der Einbauten von 1670 nur das mittlere sichtbar war. Über dem bisher allein benutzbaren nördlichen Kryptaeinstieg konnte die romanische Rundbogenöffnung aufgefunden werden (Tafel 53a), während der südliche Zugang (175 cm hoch und 90 cm breit) aus der Vermauerung im Originalzustand befreit wurde (Tafel 53c).

Die Untersuchung gab weiter Aufschluß über Größe und Lage der romanischen *Chorfenster* (Tafel 53b und Tafel 57c und d). Bei allen drei Fenstern war innen und außen der Bogenscheitel erhalten, bei den seitlichen auch eine Nischenleibung und beim nördlichen zudem ein sicherer Anhaltspunkt der Fensterbankneigung. Beim südöstlichen Chorfenster wurden drei Epochen festgestellt: das romanische Rundbogenfenster, rechts davon der Stichbogen (Spannweite in Länge

MITTELSCHIFF UND SEITENSCHIFFE: a) *Bodenverhältnisse:* Nach Entfernung des Bretterbodens und der Materialauffüllung ließ sich im Langhause ein vom Westeingang gegen den Chor mit einem Gefälle von 26 cm verlaufender *Mörtelboden* nachweisen. In der Hauptachse, dem Chor vorgelagert, wurde zudem ein Teil der *Antrittstufe* aufgefunden, die als unteres Ende der ursprünglichen Chortreppe identifiziert werden konnte, womit die Frage der Treppenführung zum Hochchor abgeklärt war (Tafel 53e).

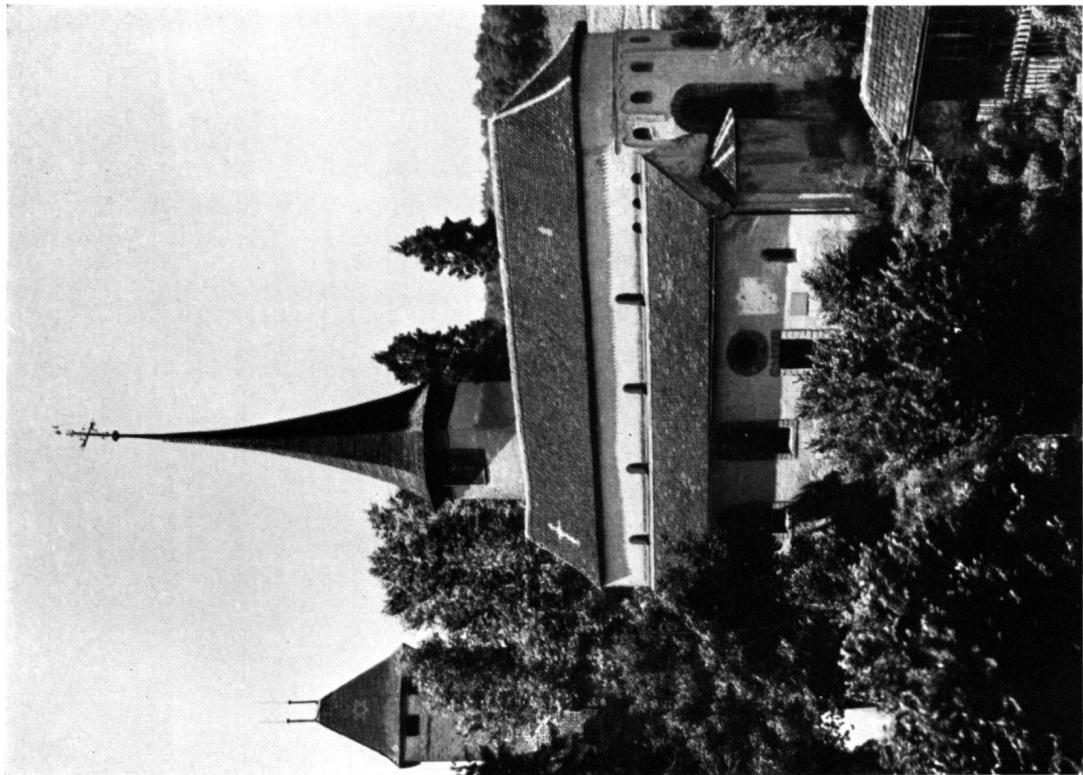
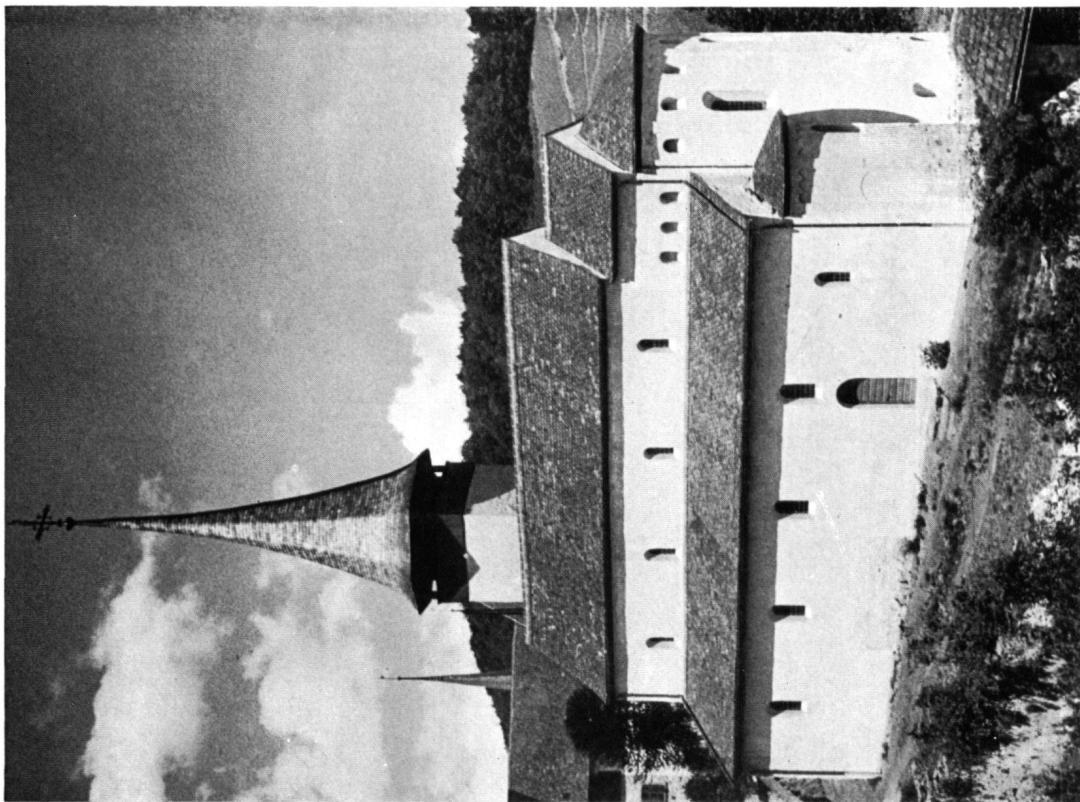
b Ansicht von Südosten nach der Restaurierung

a Ansicht von Südosten vor der Restaurierung

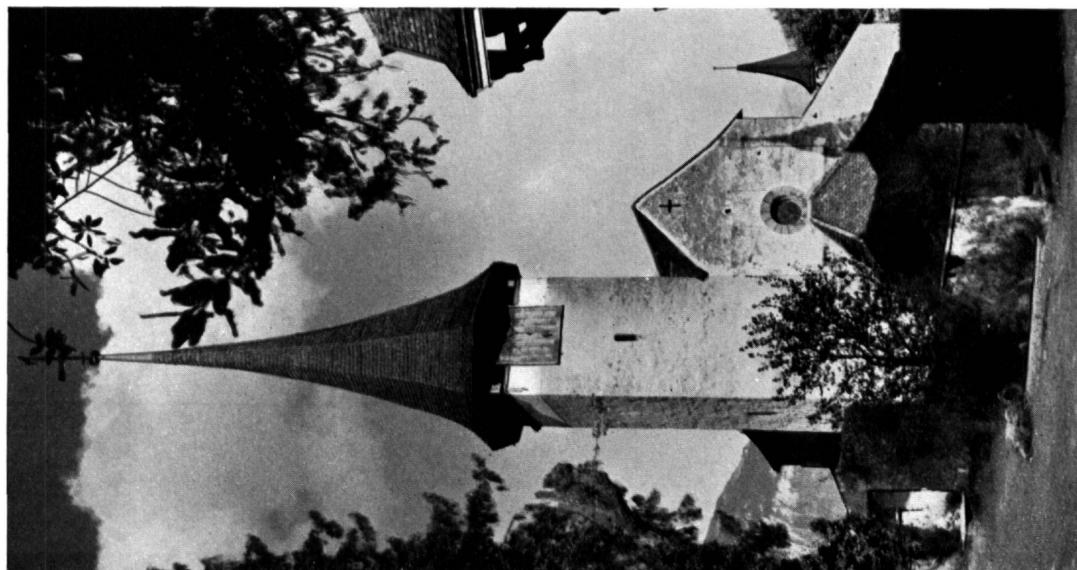
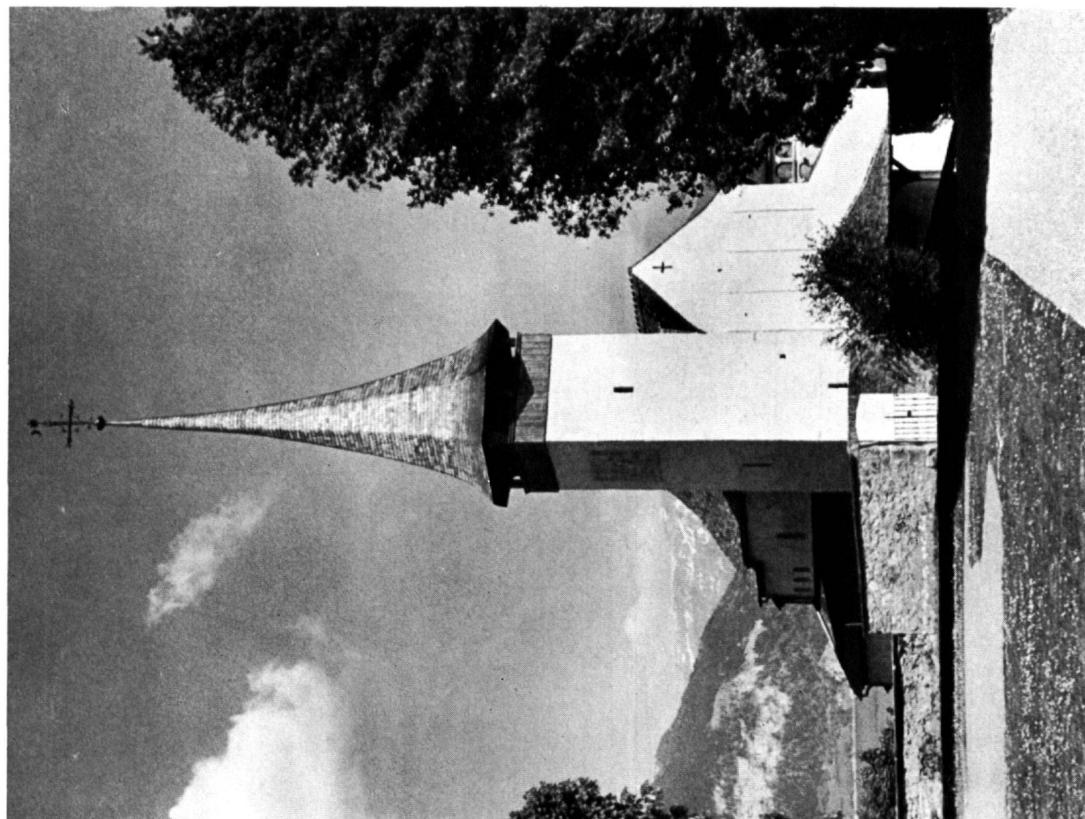
b Ansicht von Westen nach der Restaurierung

a Ansicht von Westen vor der Restaurierung

Auf eine Wiederherstellung der 3 mal 3 Blendbogen zu den noch vorhandenen Lisenen der Westfassade mußte mangels irgendwelcher Grundlagen verzichtet werden²². Das nicht motivierte, barocke Rundfenster wurde geschlossen (Tafel 55a, b) und die Neigung des Vorzeichendaches um so viel verringert, als notwendig war, um die unteren Kanten der Blendbogenkompartimente wieder sichtbar zu machen.

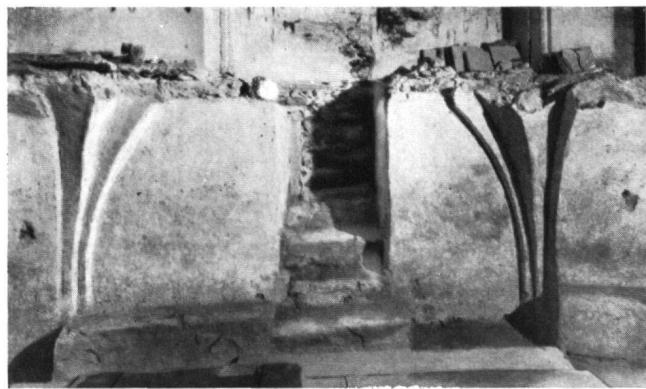
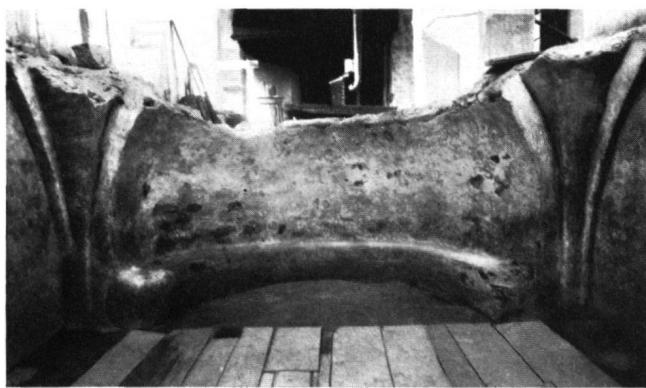
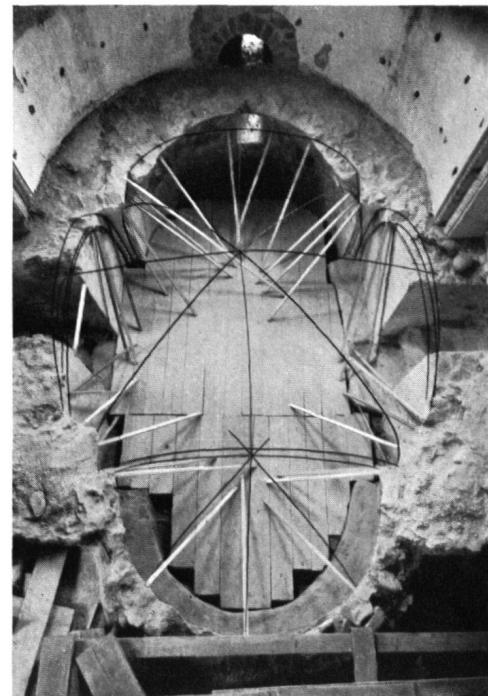
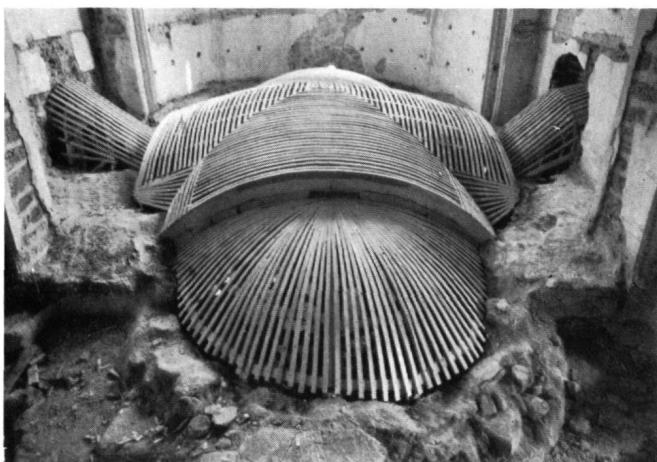
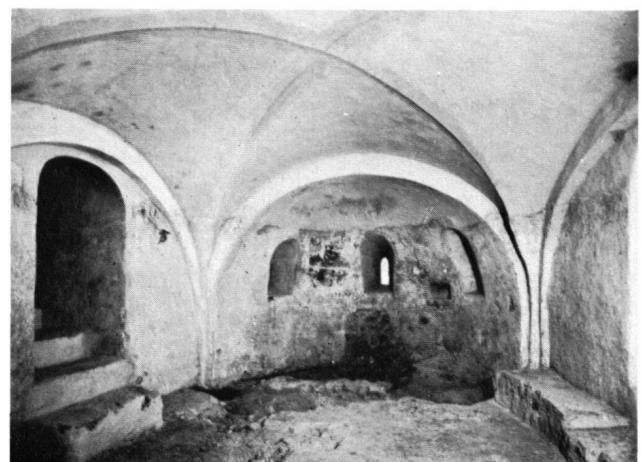
a b Befund nach der Ausräumung der Einbauten – *c* Drahtmodell für die Einwölbung – *d* Lehrgerüst
e die wiederhergestellte Krypta

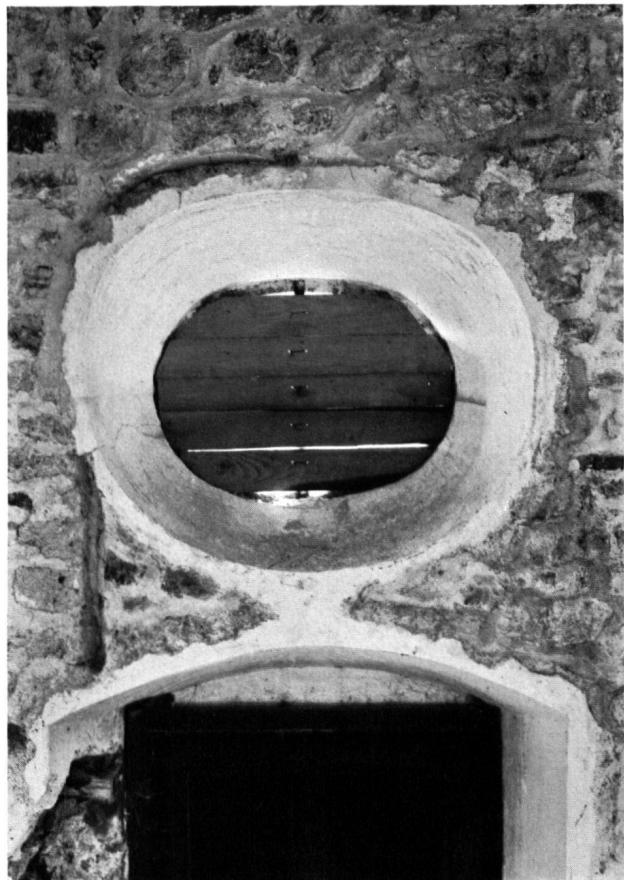
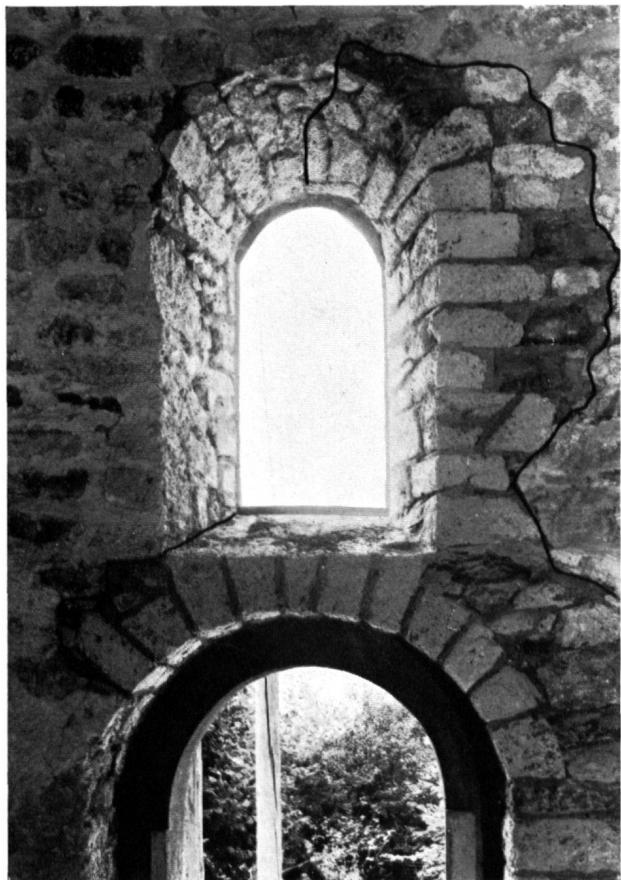
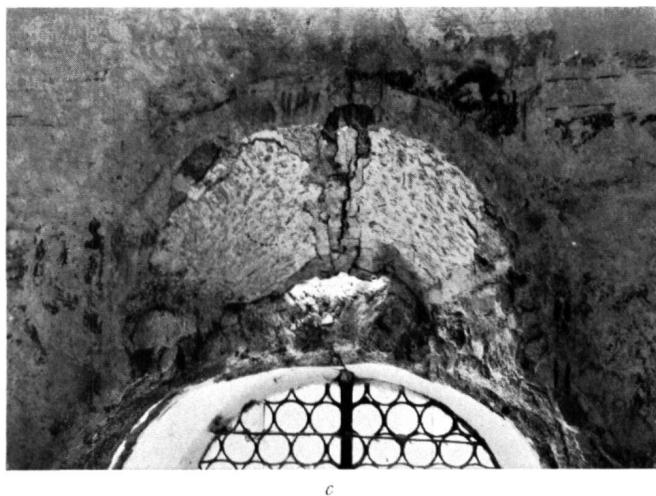
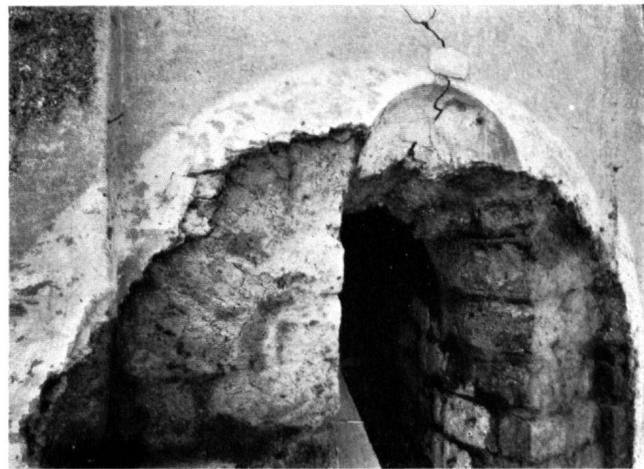
Wiederherstellung der Fenster. a Südliches Fenster über dem Seiteneingang vor und b nach der Restauration
c d Mittleres Fenster der Hauptapsis – c Innenansicht (Befund) – d Außenansicht des ergänzten Fensters

lieferte für die Rekonstruktion der übrigen sechs Fenster die notwendigen Maße für die Lichtöffnungen und deren Lage in den Seitenschiffmauern¹⁷⁾. Die oben erwähnten «Baudokumente» wurden sichergestellt und kenntlich gemacht durch eine Abgrenzungslinie zwischen den vorhandenen und den heute ergänzten Teilen (Tafel 57b).

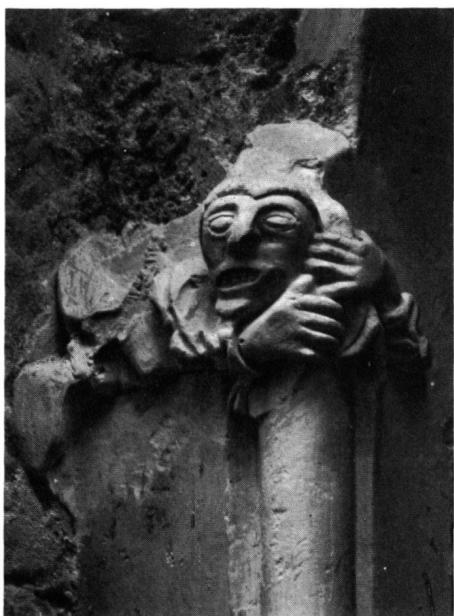
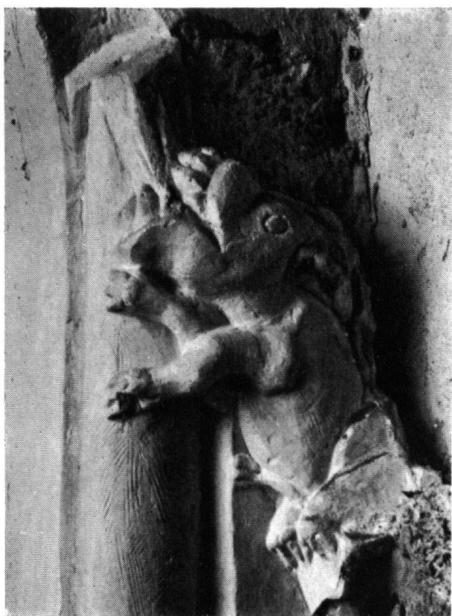
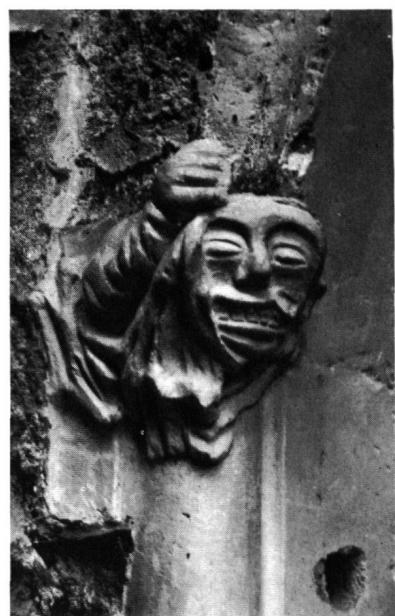
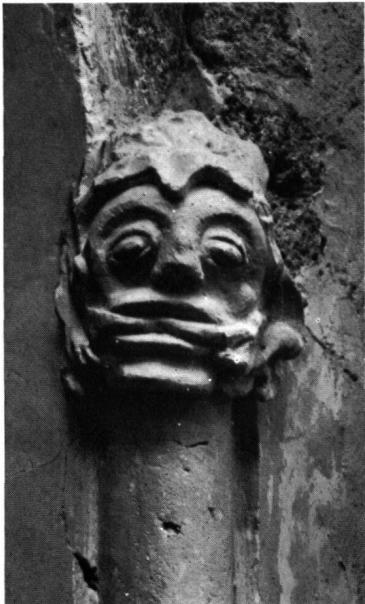
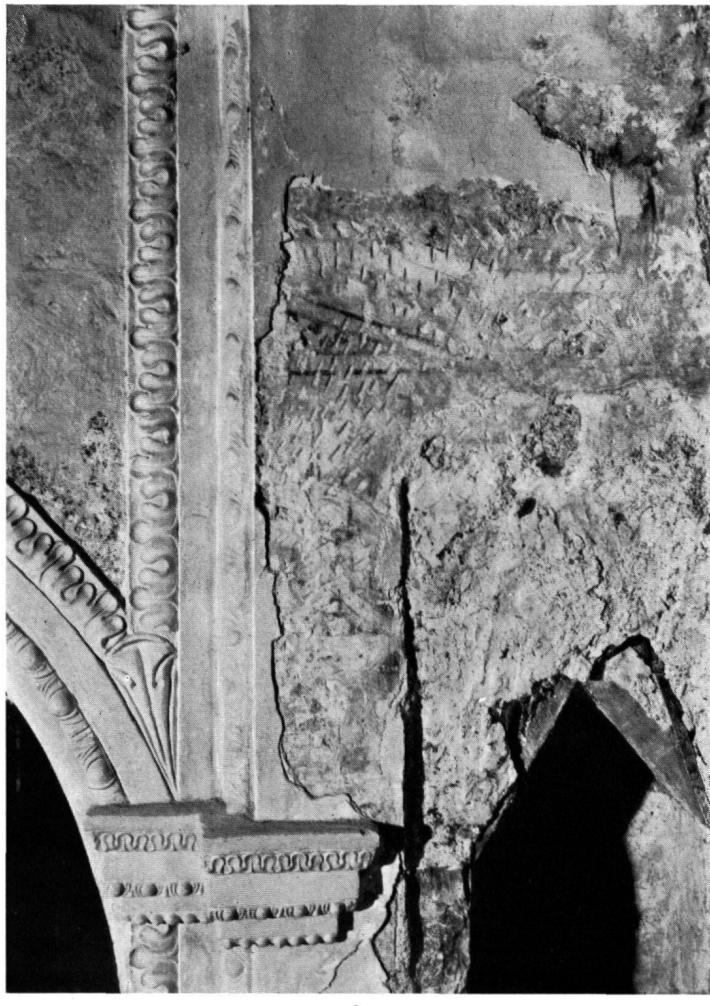
a, b Plastiken der Nordkapelle
c, d Plastiken der Südkapelle
e Stukkaturen von 1670 im
Hochchor. Rechts außen Reste
des Sakramentshäuschens, dar-
über Wandmalereien

¹³) Genaue Untersuchungen der Stuckplastiken an den Kämpfern der Seitenkapellen-Gurtbögen ergaben einwandfrei, daß diese zusammen, gleichzeitig, aus demselben Stuck und mit gleichem Werkzeug ausgeführt wurden wie die spätgotischen Dienste, Blattkapitelle und Gewölberippen dieser Seitenkapellen. Sie stammen also aus der Zeit nach 1500, nicht, wie Stückelberg a. a. O., S. 16, Anm. 23, und Grüttner a. a. O., S. 213, annehmen, «aus romanischer Zeit» (Tafel 58 a–d).

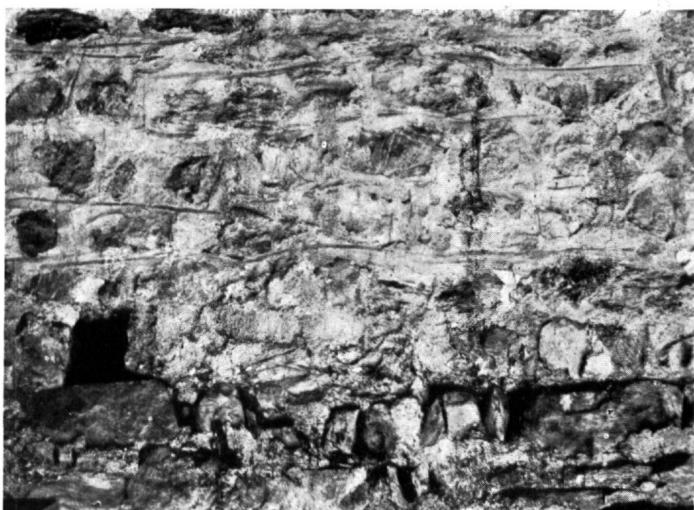
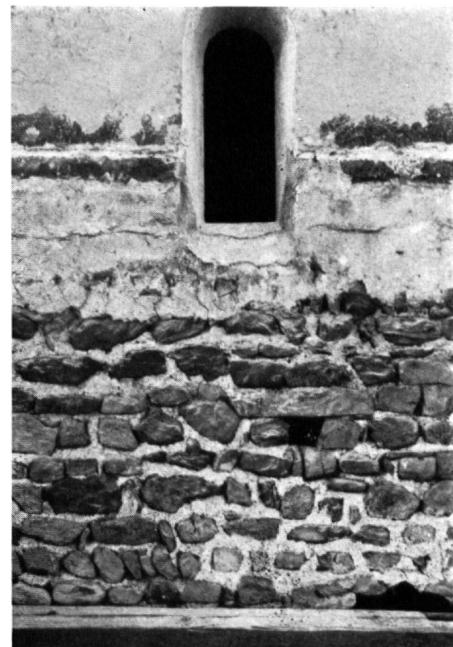
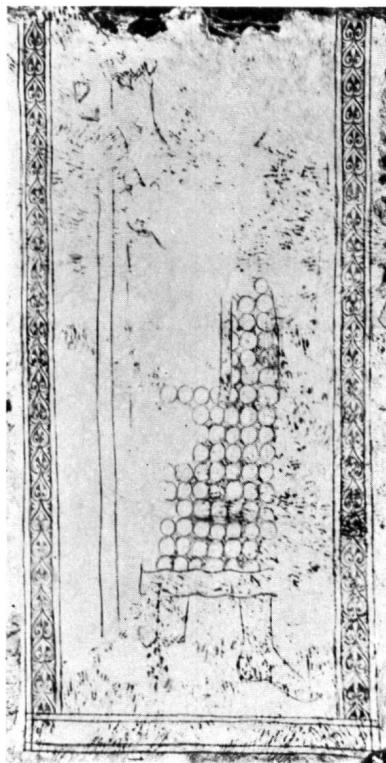
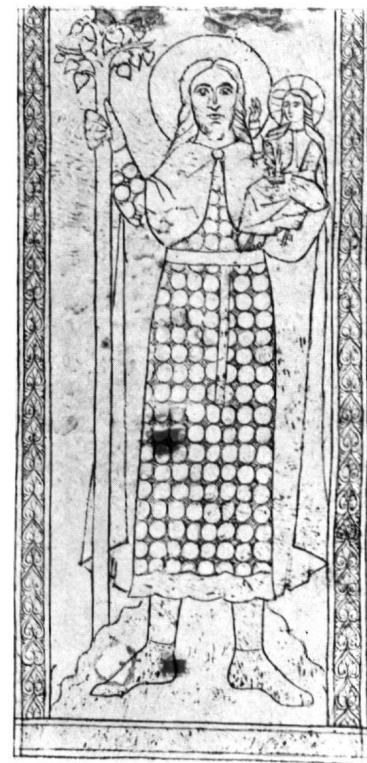
a, b Außenverputz mit und ohne Ausfugungen – c, d, e Christophorusbild, c vor der Restaurierung, d nach der Restaurierung
e Ergänzungsversuch von H. H. Fischer, Bern

c) *Wände*. Mit der Entfernung des Barockputzes trat ein im allgemeinen guterhaltenes *Mauerwerk* aus unbehauenen Steinen mittleren und kleineren Formates und zum Teil mit Fugenstrichen zutage. Dieser Fugenstrich wurde an den drei Apsiden wohl an den Außenmauern, nicht aber innen vorgefunden. Die Fugung setzt dann an den Außenseiten der Hochschiffwände an den durch die Seitenschiffdächer verdeckten Streifen vollkommen aus, was die Annahme nahelegt, damit sei der erste bauliche Zustand dokumentiert (Tafel 59b).

Über dem Schalldeckel der Kanzel kam unter dem barocken Verputz eine 5 m hohe und 2,2 m breite *Wandmalerei* mit Darstellung des hl. Christophorus zum Vorschein. H. A. Fischer, Bern, führte die Freilegung, Reinigung und Sicherung durch. Haltung und Gewandung des Bildes sowie Vergleiche mit ähnlichen Darstellungen lassen seine Entstehung am Ende des 13. Jahrhunderts vermuten¹¹ (Tafel 59d–f).
