Artikel: Die Restaurierung der romanischen Kirche von Spiez

Autor: Sulser, Walther / Heubach, Alfred

Die Restaurierung der romanischen Kirche von Spiez

VON WALTHER SULSER UND ALFRED HEUBACH

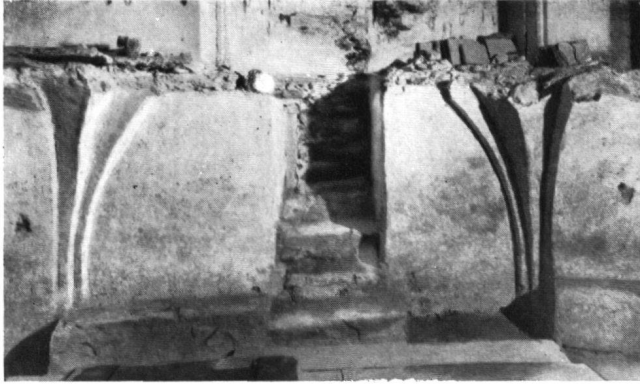
Solche Baudokumente waren nun durch die Vorarbeiten von 1941–1946 sorgfältig gesichert worden. Die von den spätern Einbauten befreite Krypta (Tafel 56a, b) war zu gut zwei Dritteln erhalten; dazu war die Höhe des Fußbodens im Chor und in der Hauptapsis genau feststellbar. An Hand dieser Bekannten ergab sich – gestützt auf Modellversuche in Form einer «Drahtlehre» (Tafel 56c) – unschwer der Verlauf sowohl der Nischenbögen als auch der Gewölbegräte. Konstruktiv war es gegeben, die Ergänzungsgewölbe entsprechend den noch vorhandenen Teilen aus Tuffsteinen zu vollenden (Abb. 8).

a b Befund nach der Ausräumung der Einbauten – *c* Drahtmodell für die Einwölbung – *d* Lehrgerüst
e die wiederhergestellte Krypta

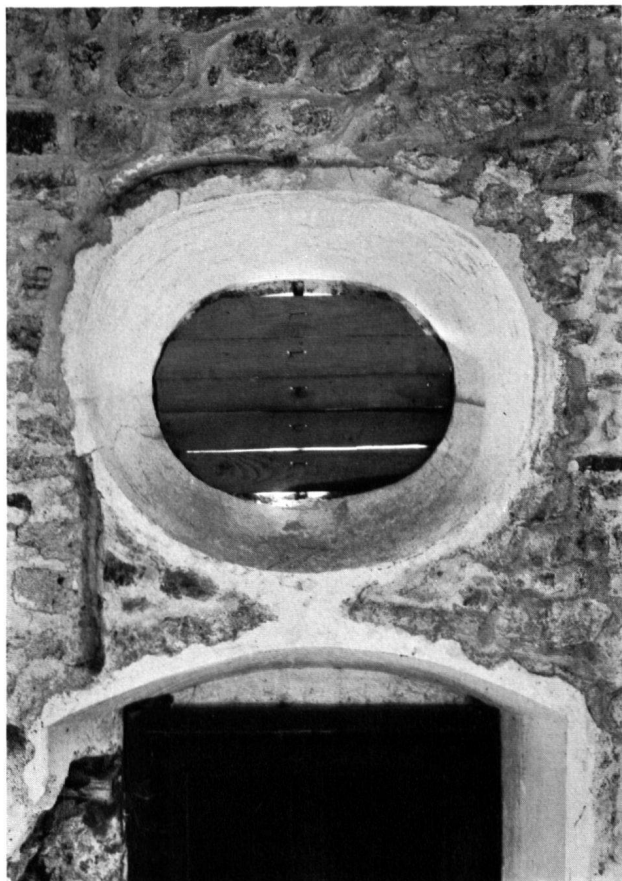
lieferte für die Rekonstruktion der übrigen sechs Fenster die notwendigen Maße für die Lichtöffnungen und deren Lage in den Seitenschiffmauern¹⁷. Die oben erwähnten «Baudokumente» wurden sichergestellt und kenntlich gemacht durch eine Abgrenzungslinie zwischen den vorhandenen und den heute ergänzten Teilen (Tafel 57b).

Wiederherstellung der Fenster. *a* Südliches Fenster über dem Seiteneingang vor und *b* nach der Restauration
c d Mittleres Fenster der Hauptapsis – *c* Innenansicht (Befund) – *d* Außenansicht des ergänzten Fensters

¹⁷ Es fällt auf, daß der Fensterbogenansatz nicht als Bogenkämpfer mit Gewölbesteinen beginnt, sondern mit horizontal überkragenden Steinen (Abb. 14, 15 und Tafel 57a, b). Genau dieselbe Bauart zeigen die Bogen von St. Martin in Linz (vgl. Juraschek und Jenny, Die Martinskirche in Linz, 1949, S. 18 und Fig. 7 und 9).

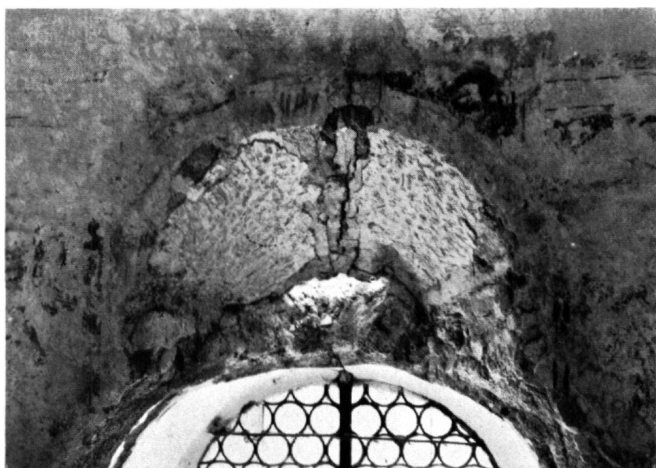
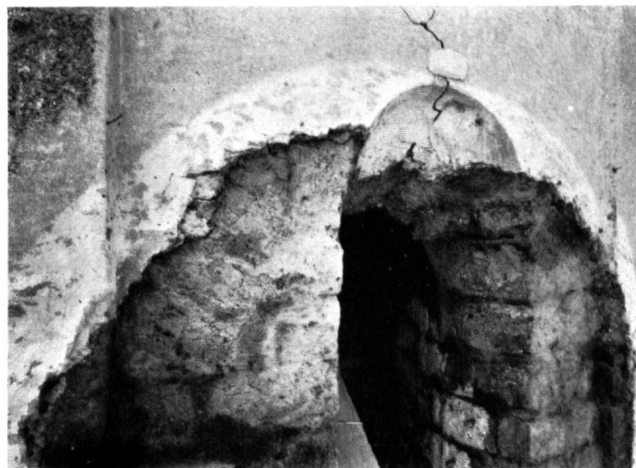
Die Untersuchung gab weiter Aufschluß über Größe und Lage der romanischen *Chorfenster* (Tafel 53b und Tafel 57c und d). Bei allen drei Fenstern war innen und außen der Bogenscheitel erhalten, bei den seitlichen auch eine Nischenleibung und beim nördlichen zudem ein sicherer Anhaltspunkt der Fensterbankneigung. Beim südöstlichen Chorfenster wurden drei Epochen festgestellt: das romanische Rundbogenfenster, rechts davon der Stichbogen (Spannweite in Länge

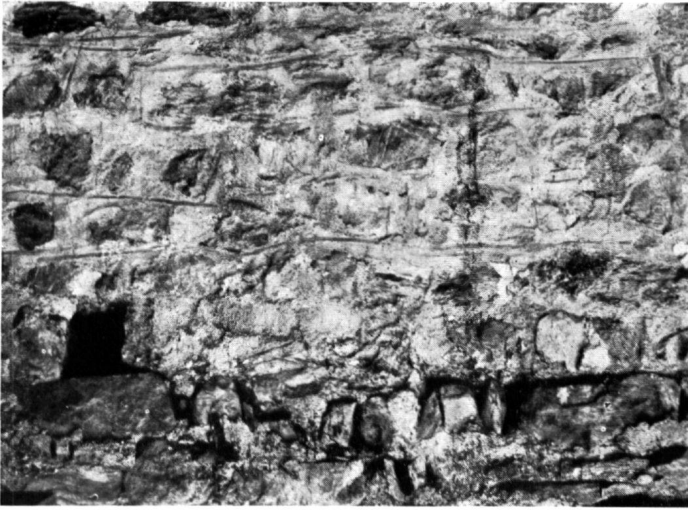
a, b Außenverputz mit und ohne Ausfugungen – *c, d, e* Christophorusbild, *c* vor der Restaurierung, *d* nach der Restaurierung
e Ergänzungsversuch von H. H. Fischer, Bern

Wie im Innern, so brachte auch am Äußern die Frage des Verputzes gewisse Schwierigkeiten. Zunächst mußte festgestellt werden, daß die Spiezer Kirche gleich wie die übrigen Bauten der Thunersee-Gruppe mindestens seit 1670 verputzt war. Ob sie es aber von Anfang an gewesen ist, darf aus guten Gründen bezweifelt werden. Ein Blick nach Oberitalien zeigt, daß die mit Spiez am nächsten verwandten Kirchen von Agliate und Piobesi (wie auch solche in Burgund) unverputztes Bruchsteinmauerwerk als Originalbestand aufweisen. Besonders mit Agliate ergeben sich mehrere Vergleichspunkte: Wechsel von roh behauenen Quadern, meist aus Tuff (an Gebäudekanten und Lisenen), mit runden, unbehauenen, in reichlichen Mörtel gebetteten Bollen; Fenster und Gurtbogen über einer Schalung, deren Abdrücke noch sichtbar sind, aus behauenen Tuffsteinen gewölbt; Fugungen mit Mörtel sauber ausgestrichen und (in Spiez teilweise) mit der Kelle nachgezogene Fugenlinien. Besonders zu beachten ist in Spiez, daß die konsequent durchgeführte Ausfugung bei den Mauerstreifen der Hochschiffwände (Tafel 59b), die von jeher durch die Seitenschiffdächer der Sicht entzogen waren, vollkommen fehlt. Diese Wahrnehmungen und Vergleiche lassen zum mindesten die Vermutung zu, daß die Spiezer Kirche außen ursprünglich unverputzt war²³. Und dennoch wäre die Entkleidung von Kirche und Turm von einer Putzschicht, die so sehr mit dem Bauwerk als Ganzem ästhetisch und technisch verbunden war, heute nicht zu verantworten gewesen.
