**Artikel:** Zur Baugeschichte des Münsters zu Schaffhausen : die Entdeckungen

## Zur Baugeschichte des Münsters zu Schaffhausen

Die Entdeckungen von 1951/52 in Chor und Querschiff

### Von WALTER DRACK

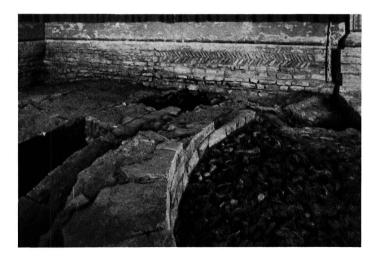
Abb. 9. Ansicht der Ruine des dereinst aufgehenden Mauerwerkes der Apsismauer von Nordwest. – Photo: H. Bührer, Schaffhausen.

mauer hochgeführt gewesen sein. Ein grosser Rest derselben ist bis weit in den Südquadranten des Halbrunds bis auf eine Höhe von 50 cm erhalten geblieben, der nachträglich allerdings durch den Einbau eines Grabes wieder auf eine kurze Strecke zerstört worden ist. Diese Mauer muss durchschnittlich 1,15 m breit gewesen und auf der Basisseite der Apsis, also im Westen, als Fundamentmauer für die (oberste) Chorstufe durchgezogen worden sein. Über ihre Beschaffenheit gibt die Abbildung 9 auf Tafel 1 ein eindrückliches Bild.

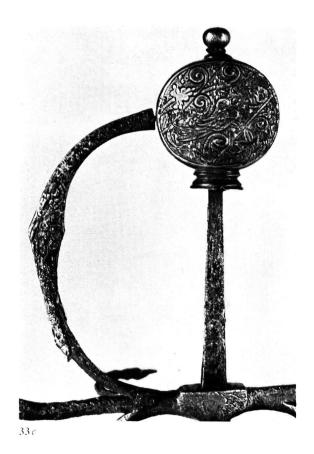
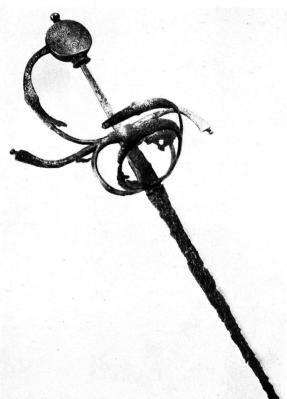
Abb. 33. Der Degen des Grafen Heinrich Ludwig von Pappenheim: a Vor der Konservierung; b nach der Konservierung; c Detailaufnahme des Gefässes. — Photos: Schweiz. Landesmuseum, Zürich (Senn), Abb. 33a-c.

Das Gefäss besteht vollständig aus Eisen, Gesamtlänge 51,5 cm, Klinge (Fragment) 34,7 cm. Der leicht bombierte Scheibenknauf zeigt beidseitig kraftvolles geschnittenes Rankenwerk auf der Vorderseite, wogegen der Schmuck auf der Rückseite bescheidener ist und neben vereinzeltem Blattwerk lediglich gepunzte Ringlein aufweist. Ein kugeliges Vernietknäufchen bildet den Abschluss und hält die Angel fest. Die Parierstange ist vertikal S-förmig geschwungen, verbreitert sich an den Enden und findet ihren Abschluss in feinen Endknäufchen. Der aus dem Mitteleisen

aufsteigende Griffbügel mündet seitlich in die Knaufscheibe ein. Aus deren Mitte wächst der obere Parierbügel heraus, der gleichzeitig zum unteren Gefäss überleitet. Zwei Parierringe vorn und zwei auf der Rückseite bildeten mit den beiden geschlossenen Griffringen eine starke Abwehr, um so mehr als der Schutz durch zwei gewölbte und gelochte eiserne Griffschalen komplettiert war. Sämtliche Spangen und Bügel sind mit reichem geschnittenem Rankenwerk geziert. Das Gehilze fehlt vollkommen. Es waren jedoch noch Spuren des einstigen Griffholzes und des feinen darübergedrehten Drahtes feststellbar. Die Fehlschärfe der Klinge im Gefäss drin ist mit Rindsleder bekleidet. Die Klinge selbst war einst gerade, zweischneidig, mit scharfem Mittelhohlschliff, und verjüngte sich allmählich zur scharfen Spitze. Leider war der Zustand so schlecht, dass nur noch der obere Drittel gerettet werden konnte.
