Artikel: Zur Baugeschichte des Münsters zu Schaffhausen : die Entdeckungen
von 1951/52 in Chor und Querschiff

Zur Baugeschichte des Münsters zu Schaffhausen

Die Entdeckungen von 1951/52 in Chor und Querschiff

Von WALTER DRACK

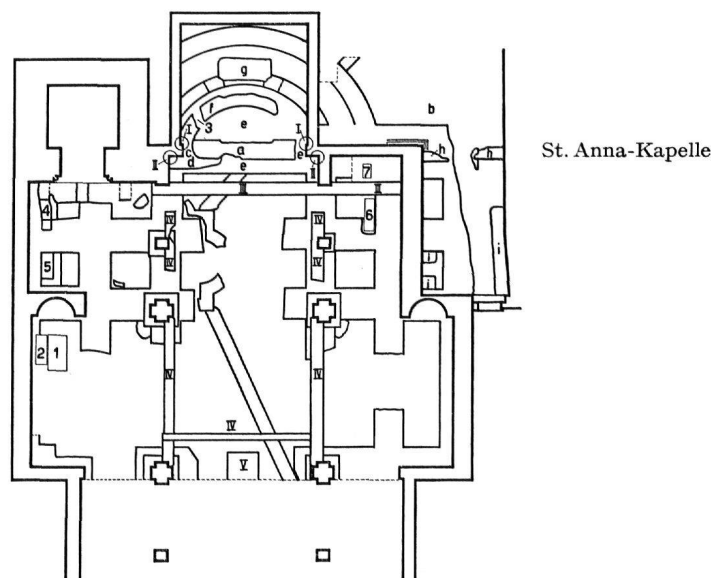
Abb. 26. Übersichtsplänen mit Mauer- und Gräberbezeichnung. 1:500
(Entwurf und Ausführung wie Abb. 3).

Im Zuge der Vorbereitung der Münsterrenovation liess die zuständige Kommission im Jahre 1950 im Chor kurz sondieren. Dabei stiess man auf die zwischen den beiden Chorpfeilern liegende, gerade verlaufende Fundamentmauer *a* auf Abbildung 26, was R. Frauenfelder verständlicher-

Die *Foundation dieses Heiligkreuzaltars* (V auf Abb. 26)⁹ lag direkt unter dem westlichen Bogen der Vierung, in dessen Scheitelpunkt noch heute der Haken zu sehen ist, an welchem ehemals der «Grosse Gott» von Schaffhausen, ein 22 Fuss hoher, berühmter Kruzifixus hing¹⁰.

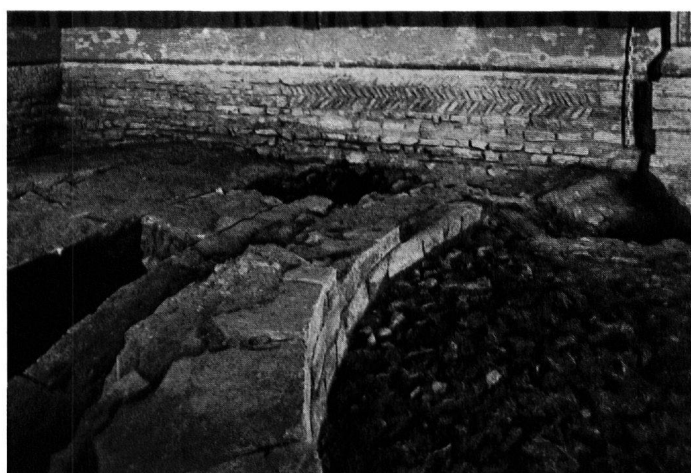
6

Abb. 5. Ansicht der südöstlichen Ecke des Tetrakonchos. Im Vordergrund Rest der südlichen Apsis (*a*), rechts im Mittelgrund die südöstlich verlaufende Diagonalmauer (*b*), links im Vordergrund und im Mittelgrund Teile der Fundationen der Etappe B (*c*), darüber links der östliche Abschluss des Fundamentrestes der nördlichen Chorschrankenmauer der Etappe C/4 (*d*) und rechts im Hintergrund Reste der Chortreppenfundamente derselben Etappe C/4 (*e*). – Photo: H. Bühler, Schaffhausen.

Wie die Abbildung 5 auf Tafel 1 deutlich zeigt, reicht auch die Mauerkrone des Tetrakonchos bis auf das Oberkantniveau des benachbarten Fundamentvorsprunges Etappe B, und der Fundamentfuss liegt ebenfalls auf gleicher Höhe wie derjenige der Etappe B.

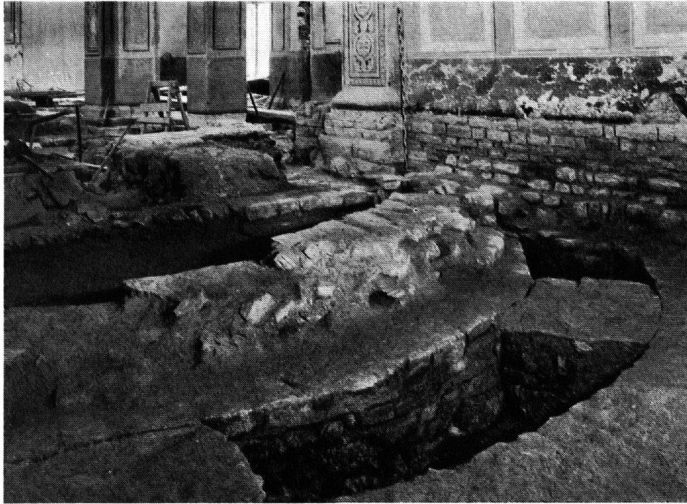
11

Abb. 11. Ansicht des Apsisfundamentes von Südost. – Photo: H. Bühler, Schaffhausen.

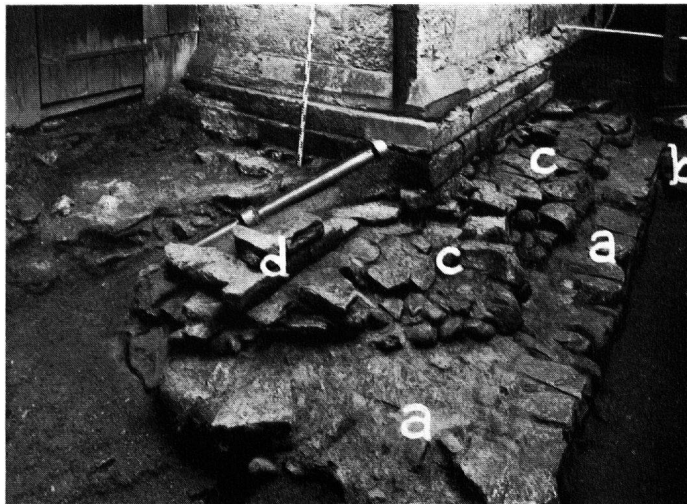
12

Abb. 12. Übersicht über die Ausgrabungen südlich des Rechteckchors: Die östlichen Abschlussmauerfundamente der Etappe B (a), damit verbunden das Fundament der äusseren Halbrundmauer (b), darüber die Fundationen zu Etappe C/1 (c) und schliesslich die Reste einer Hofmauer (wahrscheinlich der Etappe C/4 (d)). – Photo: H. Bühler, Schaffhausen.

Als wichtigstes Ergebnis der Ausgrabungspartie südlich des Rechteckchors und des südlichen Nebenchores darf der einwandfreie Nachweis erwähnt werden, wonach der Grundriss Etappe B im Osten südlich und nördlich des Hauptchors gerade abschloss (Tafel 2, Abb. 12)². Leider ist

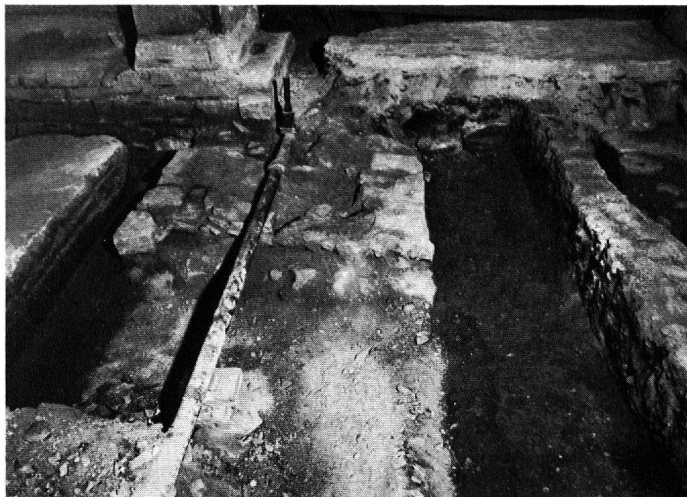
14

Abb. 14. Ansicht der Fundamentreste Etappe B im nördlichen Querhaus, von denen im Vordergrund nurmehr die Fundamentgrube erkennbar war. Darüber modernes Gasheizungsrohr, welches bei Anlage der neuen elektrischen Bodenheizung demontiert worden ist. – Photo: H. Bühler, Schaffhausen.

Die unmittelbar westlich der beiden Chorpfeiler Etappe C/1–C/2 mit dem Apsischorfundament verbundenen sechs in Ost-West- und vier in Nord-Süd-Richtung sich rechtwinklig schneidenden, durchschnittlich 2–2,10 m breiten Fundamentmauerzüge sind bis auf Abarbeitungen [zum Beispiel beim Einbau des Zinnsarkophags (Grab 6), des Grabes 4 und der modernen Gasheizungsrohre] und Teile in der Westpartie des heutigen Querschiffes grossenteils sehr gut erhalten. Ja, sie dienen noch fast ausnahmslos als Foundationen des heutigen Münsters. Im Querschiff dagegen konnten an sehr vielen Stellen nur mehr die Fundamentgruben konstatiert werden, weil die Bausteine anderweitige Verwendung fanden (Tafel 2, Abb. 14).

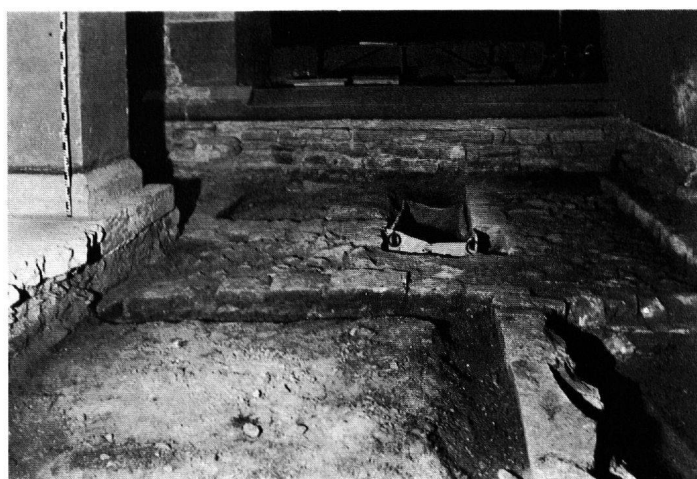
32

Abb. 32. Ansicht des südlichen Nebenchors von Westen mit dem abgedeckten Zinksarkophag des Grafen Heinrich Ludwig von Pappenheim. – Photo: H. Bühler, Schaffhausen.

Grab 6 (Tafel 4, Abb. 32): Zinnsarkophag des Grafen Heinrich Ludwig von Pappenheim, des letzten männlichen Vertreters des protestantischen Geschlechtes Pappenheim-Stühlingen, eines Freundes des Schaffhauser Stadtschreibers Dr. Georg Michael Wepfer. Er ist 23jährig, am 27. Juni 1633, von einem Junker von Stoffeln vor dessen Burg durch einen Kopfschuss getötet, darauf in der St. Anna-Kapelle in Schaffhausen begraben und am 16. Januar 1671 ins Münster übergeführt worden.
