Zur Baugeschichte des Münsters zu Schaffhausen

Die Entdeckungen von 1951/52 in Chor und Querschiff

Von WALTER DRACK

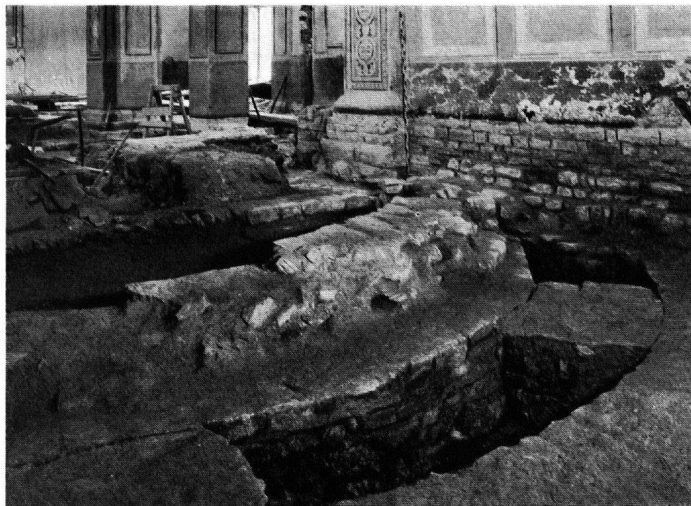
11

Abb. 11. Ansicht des Apsisfundamentes von Südost. – Photo: H. Bühler, Schaffhausen.

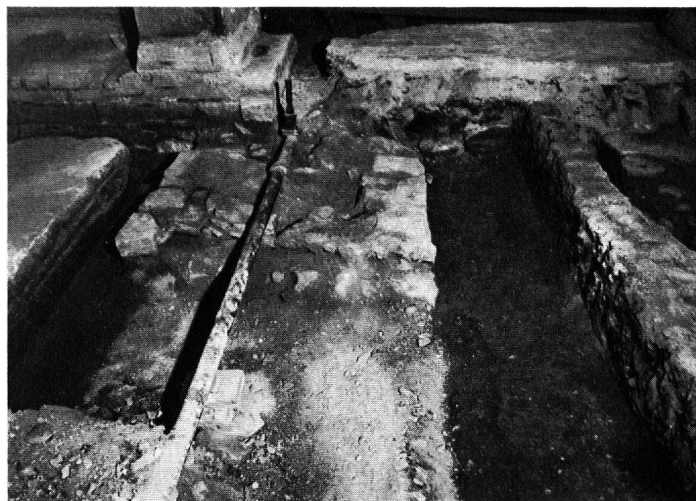
14

Abb. 14. Ansicht der Fundamentreste Etappe B im nördlichen Querhaus, von denen im Vordergrund nurmehr die Fundamentgrube erkennbar war. Darüber modernes Gasheizungsrohr, welches bei Anlage der neuen elektrischen Bodenheizung demontiert worden ist. – Photo: H. Bühler, Schaffhausen.

Die unmittelbar westlich der beiden Chorpfeiler Etappe C/1–C/2 mit dem Apsischorfundament verbundenen sechs in Ost-West- und vier in Nord-Süd-Richtung sich rechtwinklig schneidenden, durchschnittlich 2–2,10 m breiten Fundamentmauerzüge sind bis auf Abarbeitungen [zum Beispiel beim Einbau des Zinnsarkophags (Grab 6), des Grabes 4 und der modernen Gasheizungsrohre] und Teile in der Westpartie des heutigen Querschiffes grossenteils sehr gut erhalten. Ja, sie dienen noch fast ausnahmslos als Foundationen des heutigen Münsters. Im Querschiff dagegen konnten an sehr vielen Stellen nur mehr die Fundamentgruben konstatiert werden, weil die Bausteine anderweitige Verwendung fanden (Tafel 2, Abb. 14).

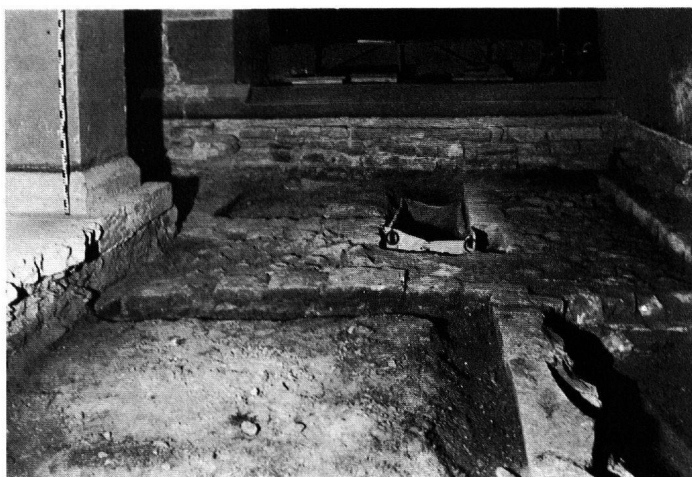
32

Abb. 32. Ansicht des südlichen Nebenchors von Westen mit dem abgedeckten Zinksarkophag des Grafen Heinrich Ludwig von Pappenheim. – Photo: H. Bühler, Schaffhausen.
