Artikel: Zur Baugeschichte des Münsters zu Schaffhausen : die Entdeckungen
von 1951/52 in Chor und Querschiff

Zur Baugeschichte des Münsters zu Schaffhausen

Die Entdeckungen von 1951/52 in Chor und Querschiff

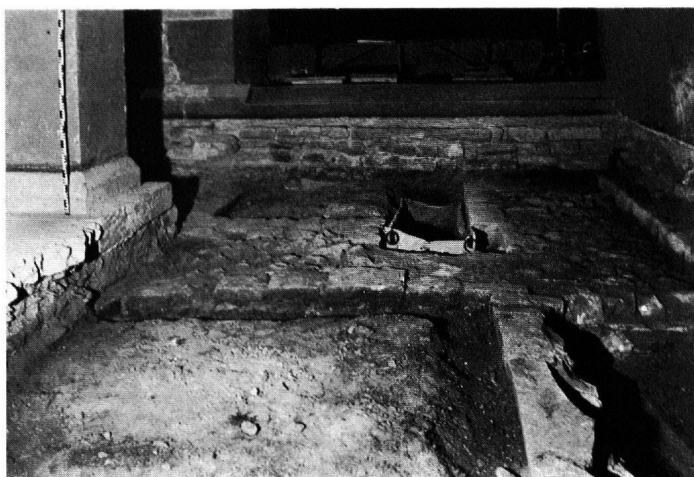
32

Abb. 32. Ansicht des südlichen Nebenchors von Westen mit dem abgedeckten Zinksarkophag des Grafen Heinrich Ludwig von Pappenheim. – Photo: H. Bühler, Schaffhausen.
