Artikel: Sellenbüren : ein Beitrag zur Burgenkunde des Hochmittelalters in der
Schweiz

Sellenbüren

Ein Beitrag zur Burgenkunde des Hochmittelalters in der Schweiz

Von HUGO SCHNEIDER

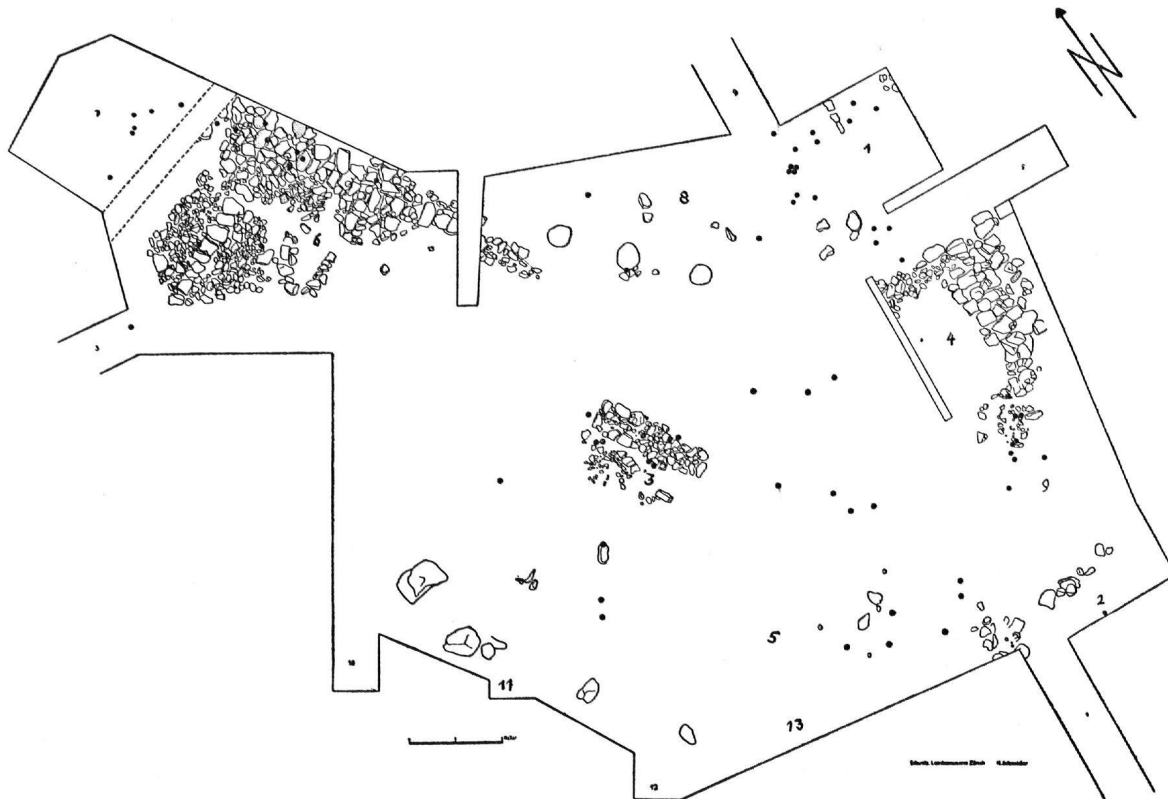
Abb. 4. Westliches Plateau. Hochmittelalterliche Kulturschicht mit Fundstellen (Punkte), Plattenbelägen und den drei Pfostenlöchern

Auf dieser untersten Kulturschicht lag eine 30 cm dicke, zähe, braune Lehmschicht und darüber eine weitere Kulturschicht, welche teilweise direkt in die dünne humöse Zone und die darüberliegende Grasnarbe übergang. Diese obere und jüngere Kulturschicht bedeckte das ganze Plateau. An der Südflanke griffen beide Schichten an einzelnen Stellen ineinander, so dass eine scharfe Trennung dort nicht überall genau durchführbar war. Weitere Resultate zeigten vor allem die Felder, welche in der zweiten Etappe freigelegt wurden. An Funden ergaben sie Hufeisenfragmente, einen Sporn, verschiedene Pfeileisen, ein Messerchen, einzelne Bronzezeitteile, ein Panzerringlein, einzelne Keramikfragmente, worunter zwei schöne Randstücke, und wiederum sehr viele Knochen. Längs des oberen Abhanges wurde ein regelrechter Steinbelag aufgedeckt (Feld 6), und zwar hatte man hier offensichtlich Steinplatten zu einem geschlossenen Boden zusammengefügt. Ein analoges Steinbett trafen wir auch an der Südwestflanke (Feld 4 und 9). Nur waren dort die Platten treppenartig geschichtet (Abb. 14). Dass es sich hier um Menschenwerk handelt, liegt ausser allem Zweifel, denn es liessen sich im rechten Winkel gefügte Steine erkennen; überdies waren Brandspuren vorhanden, und behauene Tuffe wechselten mit runden Flußsteinen und scharfkantigen Sandsteinplatten (Abb. 4).

Ganz besonderes Interesse boten drei Pfostenlöcher (Feld 8). Sie waren kreisrund in den weichen Molassefels eingeschnitten und konnten nur wegen ihrer etwas dunkleren Färbung entdeckt werden. Sie wiesen einen Durchmesser von 25 cm auf und lagen in genauen Abständen von rund 90 cm in einer Linie. Die Steine, welche zur Verkeilung der Pfosten dienten, fanden sich noch am Grunde. Besonders interessant war ein Querschnitt durch ein solches Pfostenloch. Die beinahe flache Sohle zeigte nur einen leichten Anzug von der Mitte her. Es scheint, dass die Pfosten nicht in eine Spitze geschnitten wurden, sondern unten eine ziemlich gerade Schnittfläche aufwiesen. Dass diese drei Pfostenlöcher zu irgendeiner Konstruktion gehörten, ist sicher. Die zeitliche Einordnung ins Mittelalter scheint gegeben, da die Löcher ausserhalb der bronzezeitlichen Kulturzone liegen (Abb. 13).

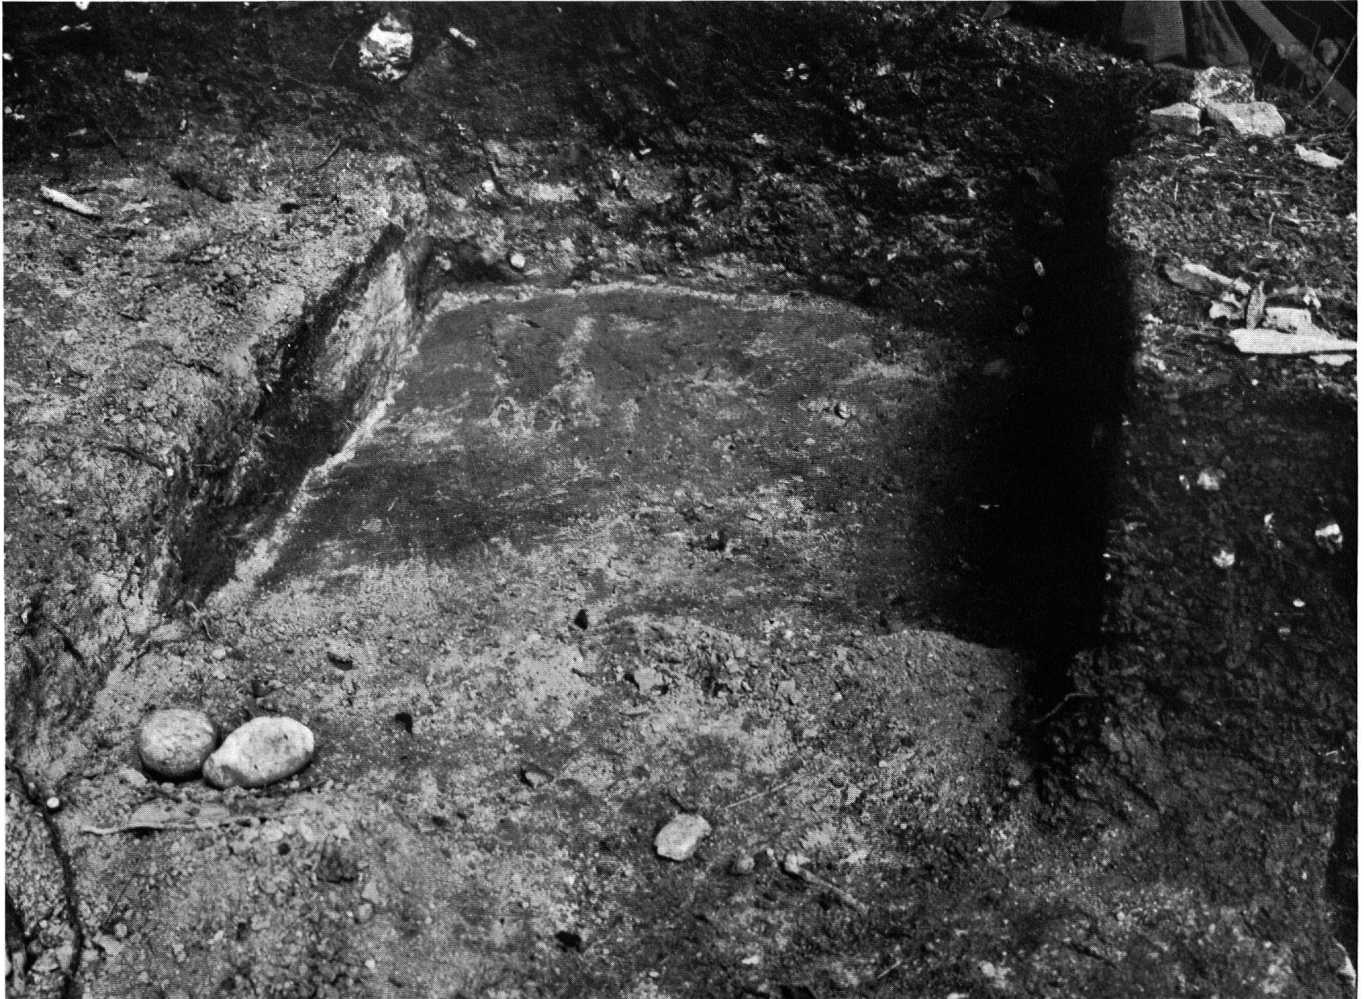
8 Feld 1 und Graben 5 mit Herdstelle, Knochen und Holzkohle

Einige spezielle Probleme stellte auch die südwestliche Flanke des Plateaus im Feld 1. Beim Glätten der einen Wand zeigten sich mit aller Deutlichkeit drei übereinanderliegende Feuerstellen. Niveauausmessungen ergaben, dass die unterste noch in der bronzezeitlichen Kulturschicht drin liegen musste. Hingegen waren die beiden höheren bereits als mittelalterlich anzusprechen, denn ihre Lage stimmte mit derjenigen der Pfeileisen, die in der Nähe gefunden wurden, absolut überein. Die alleroberste und jüngste Brandschicht vermochten wir nicht völlig freizulegen, da eine sehr schöne Buche ihr Wurzelwerk schützend darüber ausgebreitet hatte. Alle drei Feuerstellen lagen auf einer zähen Lehmschicht auf und waren mit einem starken Belag von feinsten grauer Asche bedeckt. Die starke Anhäufung von Holzkohle und von in unmittelbarer Nähe liegenden Tierknochen sowie die scharfe Grenzlinie erhärteten die Ansicht, es handle sich um Herdstellen (Abb. 5 und 8).

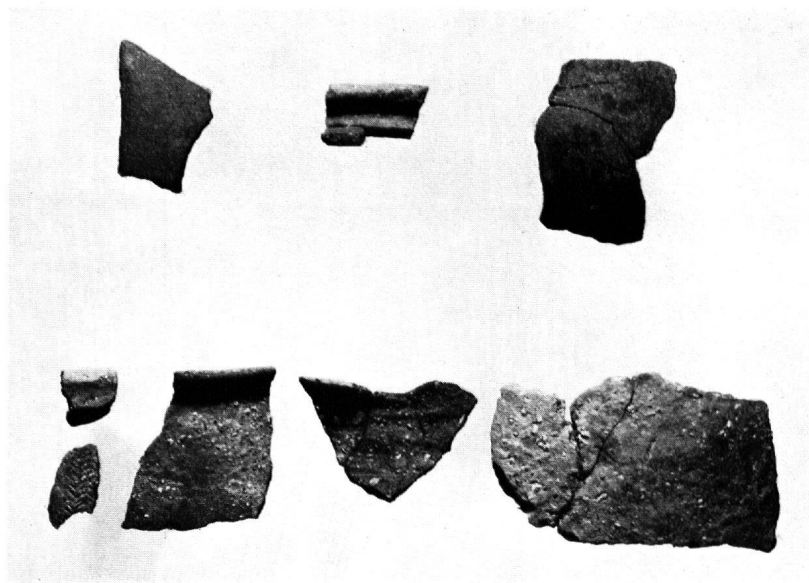
11 Keramik. Obere Reihe: Hochmittelalterlich. Untere Reihe: Späte Bronzezeit

eine starke Rötung. Ebenso auffallend sind die sehr grossen Einsprengsel und die verhältnismässig dicke Wandung⁸. An Dekor konnte an einem Stück ein Fischgrättemuster im eingezogenen Hals und beim andern Stück eine Schrägkerbung, ebenfalls am Hals mit den Fingernägeln oder mit einem Holz eingedrückt, festgestellt werden. Die Scherben wurden einzeln und in kleinen Nestern gefunden, ohne dass sich ein grösseres Stück zu einem Gefäss hätte zusammenfügen lassen. Ebenso waren die Fragmente über die ganze Zone zerstreut⁹. Eine Stelle mit zahlreichen Fundstücken, die auf eine systematische Vernichtung oder Anhäufung hätte schliessen lassen, fand sich nicht (Abb. 11).

Leider war die Anzahl der *Keramikfragmente*, welche bei dieser Grabung geborgen werden konnten, recht dürftig. Dies ist um so bedauerlicher, als man über die Keramik des Früh- und Hochmittelalters ohnehin sehr schlecht orientiert ist und eine klare Entwicklungsgeschichte bis heute weder geschrieben ist noch geschrieben werden kann. Im Ganzen liegen nur vier Gefässstücke vor, wovon drei allerdings Randprofile zeigen. Auffallend ist bei allen die schwärzliche Tönung und das sehr feine Material, wie auch die verhältnismässig recht dünne Wandung. Beide Randstücke besitzen die lippige Form, wie sie uns das Mittelalter in ausgiebigen Varianten zu zeigen vermag. Diese Lippe ist bereits recht stark ausgebildet, ohne jedoch die scharfe Einkerbung von aussen zu besitzen. Immerhin ist schon die Einschnürung zum Hals angedeutet. Beim einen Stück ist der Hals noch sehr niedrig, beim zweiten 1,5 cm hoch. Ein Schulteransatz ist nicht mehr eindeutig nachweisbar. Auf Grund vorliegender Vergleichsmöglichkeiten wird man die spärlichen Keramikrestchen am ehesten vor das Jahr 1200 datieren (Abb. 11).

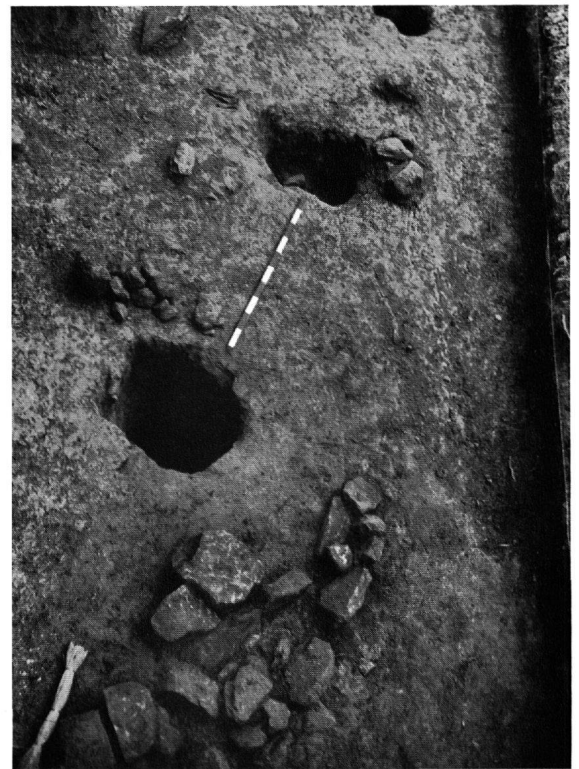
13 Feld 8, Pfostenlöcher

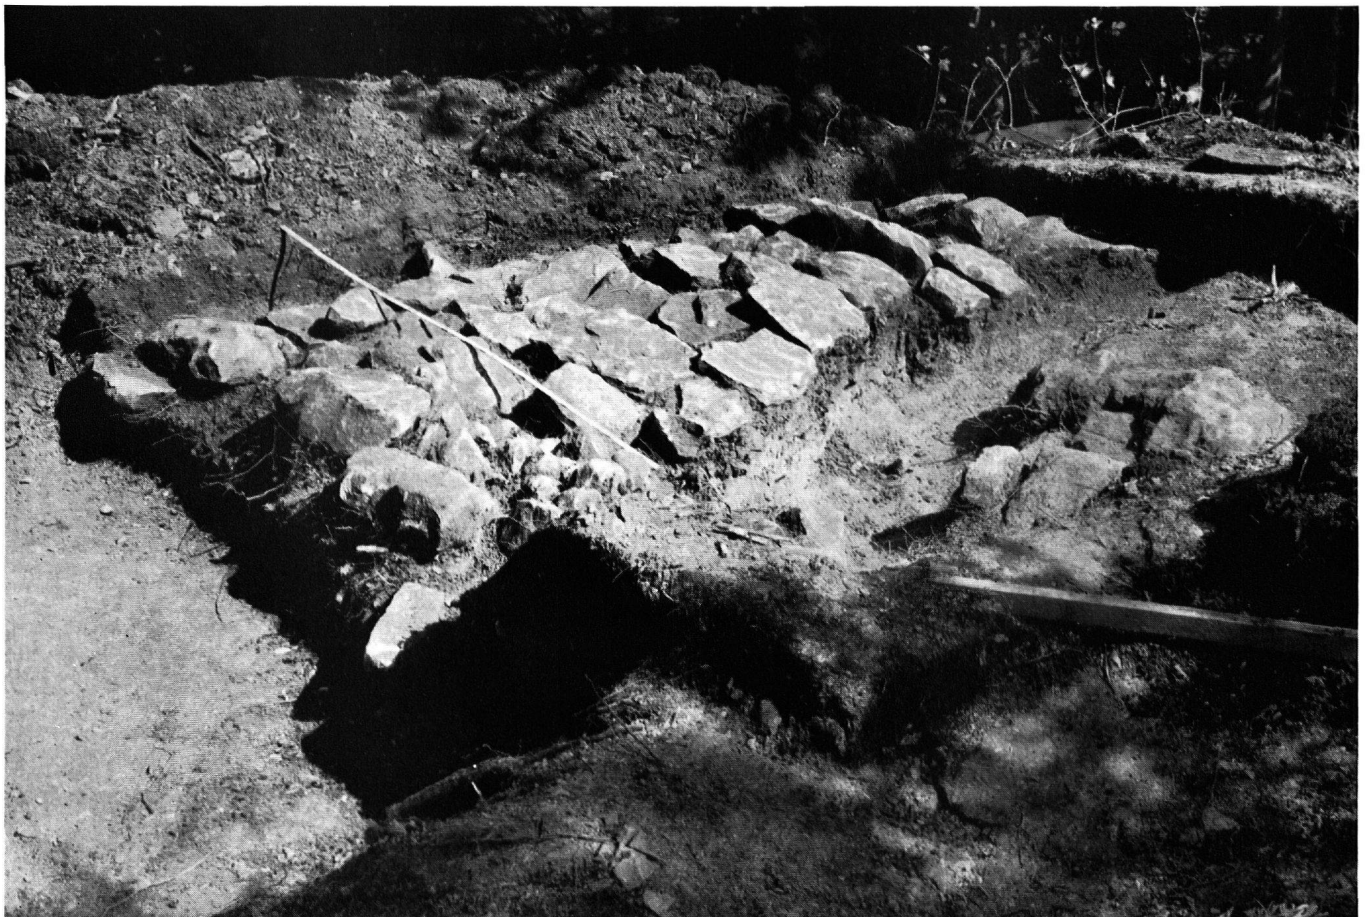
14 Feld 4, Plattenbelag

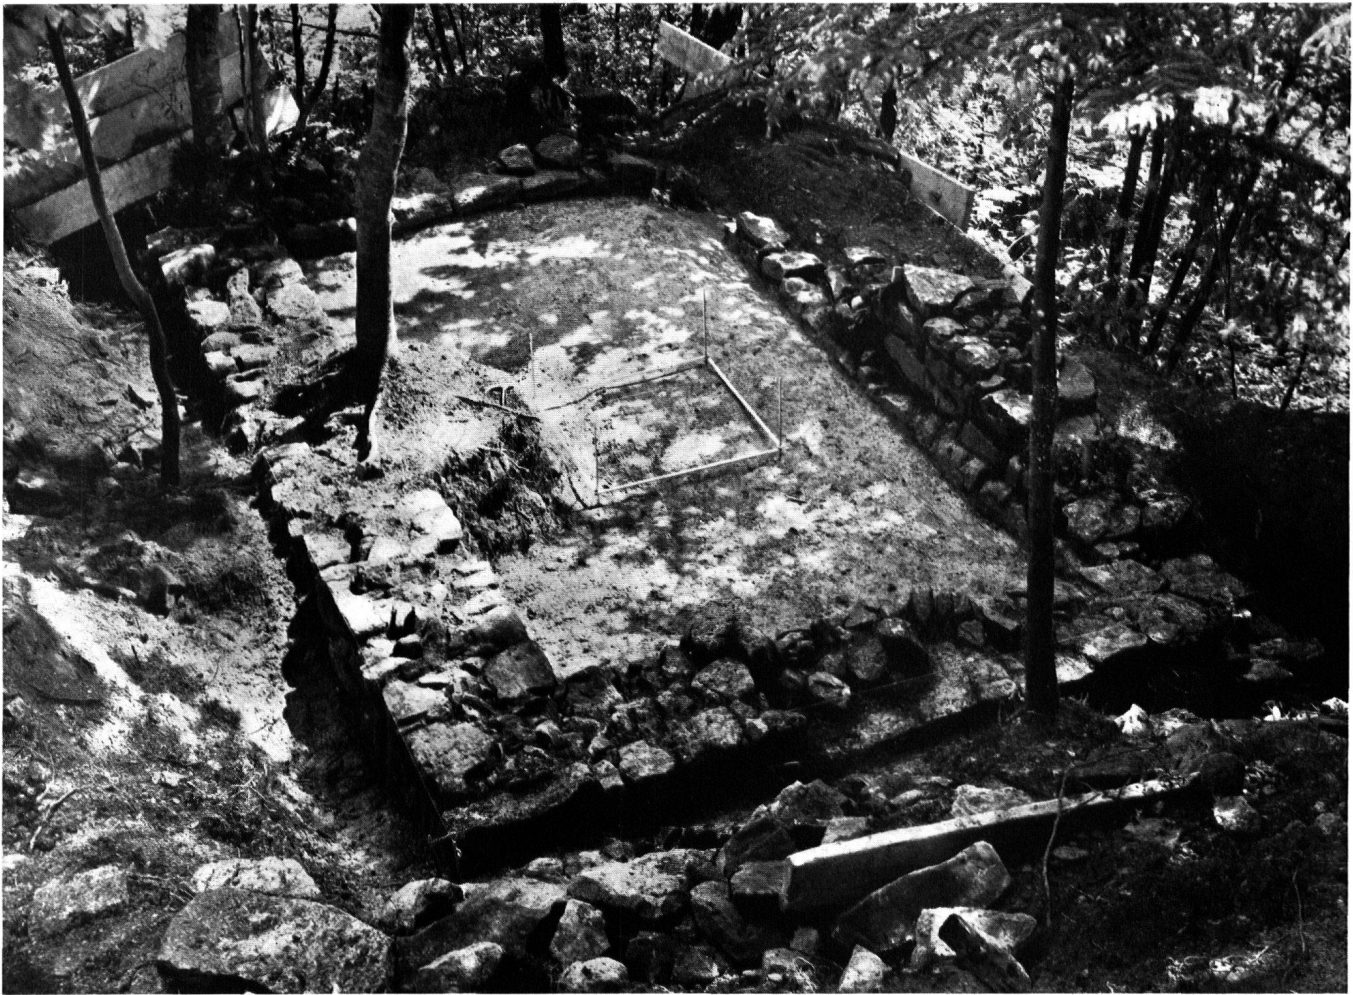
15

Östliches Plateau mit gemauertem «Herrenhaus»

bare Mauerzüge von rund 70 cm Dicke. Sie verliefen parallel zueinander und wiesen ganz deutliche Mörtelspuren auf. Das zwischen diesen beiden Mauerfluchten liegende Feld war mit grösseren und kleineren Steinplatten ausgefüllt. Sorgfältig wurde der Verlauf dieser Mauerung gesucht, die schwache Humusdecke abgeschält und die Steinlage gereinigt. Als Resultat ergab sich ein rechteckiger Grundriss mit $6,38 \times 4,06$ m Aussen- und $5,19 \times 2,93$ m Innenmass (Abb. 6). Die Mauerung ruhte allseitig auf einem sauberen Vorfundament. Als Material hatten die Erbauer speziell Sandstein, wenige Bollensteine und an den Ecken vorwiegend Tuffsteine, welche in feuchtem Zustand zugeschnitten wurden, verwendet. Auf der Bergseite, das heisst im Westen gegen den

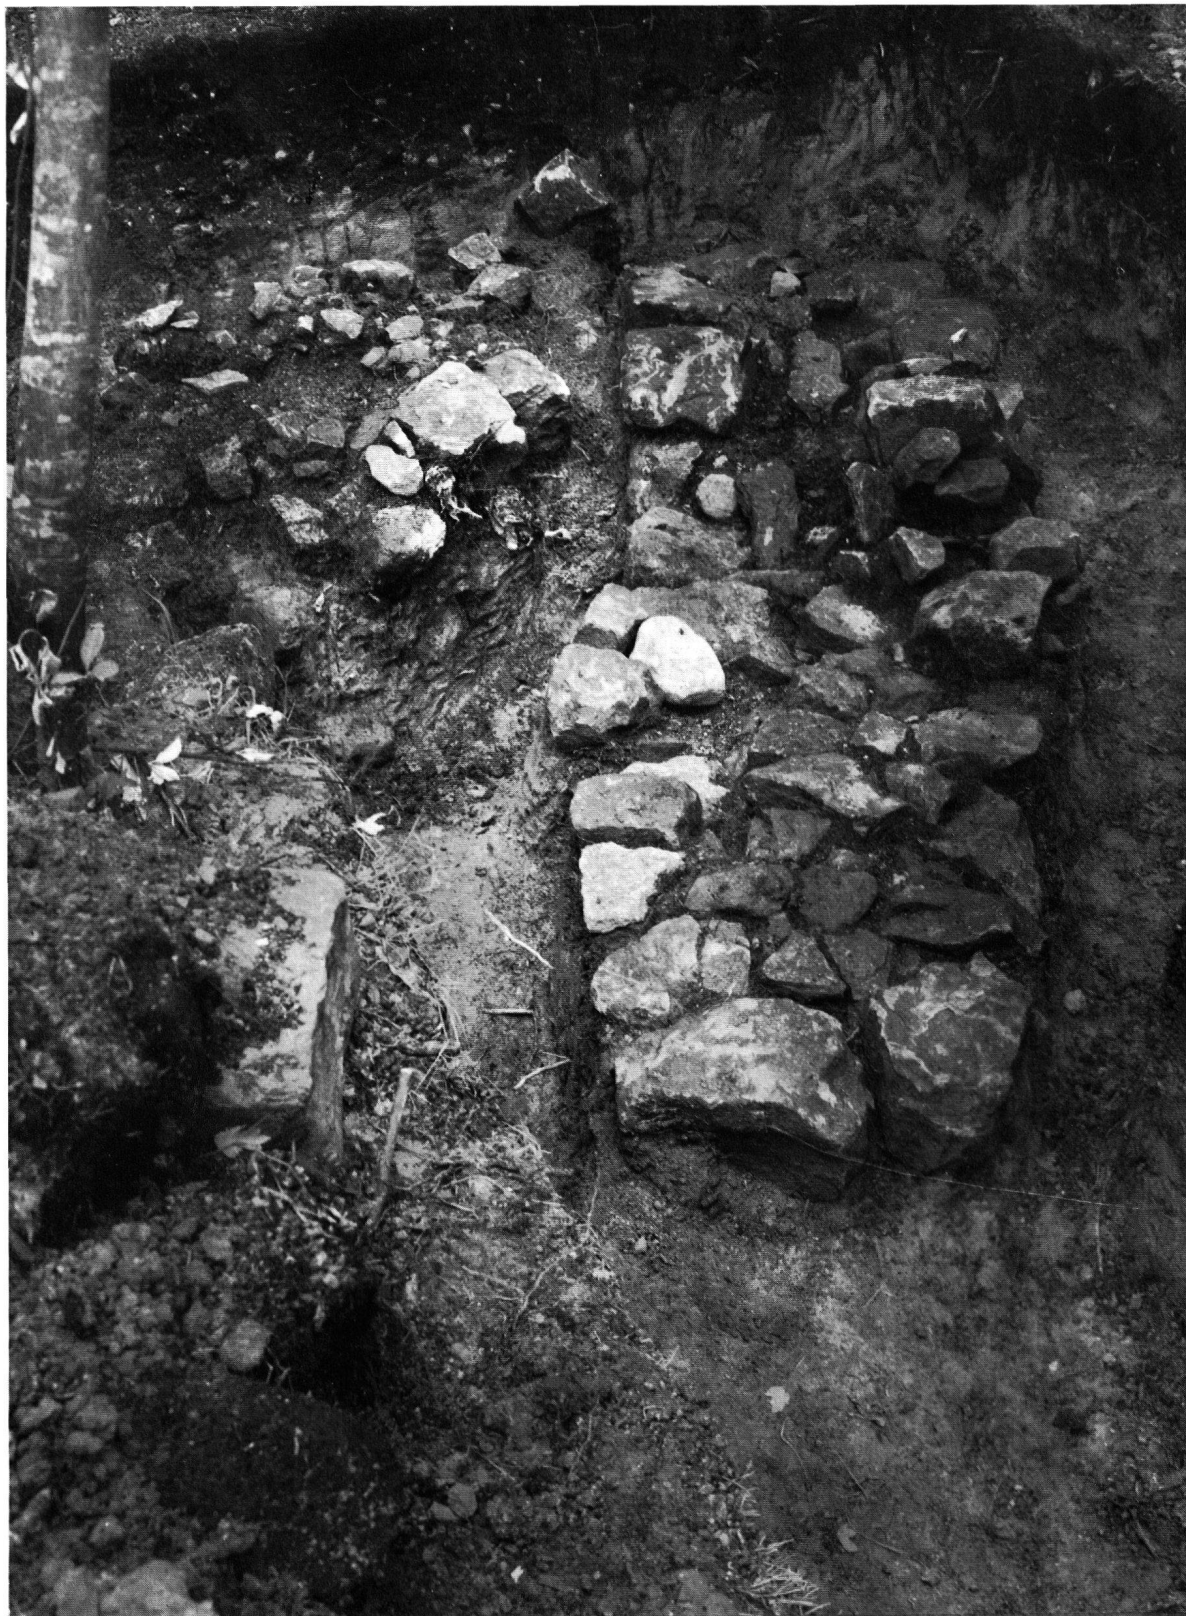
17

Feld 3, gemörtelte Mauer mit Brandspuren

Von gemauerten Elementen konnte nur in der Mitte des Feldes 3 ein 2,75 m langes und 0,75 m breites Stück gefunden werden; auch wurden Mörtelspuren festgestellt. Die westliche Kante war stark angebrannt und Kohlenrestchen fanden sich in grosser Zahl. Die unterste Steinlage war auf der Bergseite in den gewachsenen Boden eingetieft, wie dies bei der richtigen Fundamentsetzung der Fall zu sein pflegt. Ein richtiger Zusammenhang zwischen den oben erwähnten Plattenbelägen und dieser Mauerung konnte nicht gefunden werden. Die Mauerung liegt mit den Pfostenlöchern nicht parallel. Eine Zusammengehörigkeit konnte also auch hier nicht nachgewiesen werden (Abb. 17).
