# Multberg : ein weiterer Beitrag zur Burgenkunde des Hochmittelalters in der Schweiz

Zeitschrift: **Zeitschrift für schweizerische Archäologie und Kunstgeschichte = Revue suisse d'art et d'archéologie = Rivista svizzera d'arte e d'archeologia = Journal of Swiss archeology and art history**

Von HUGO SCHNEIDER

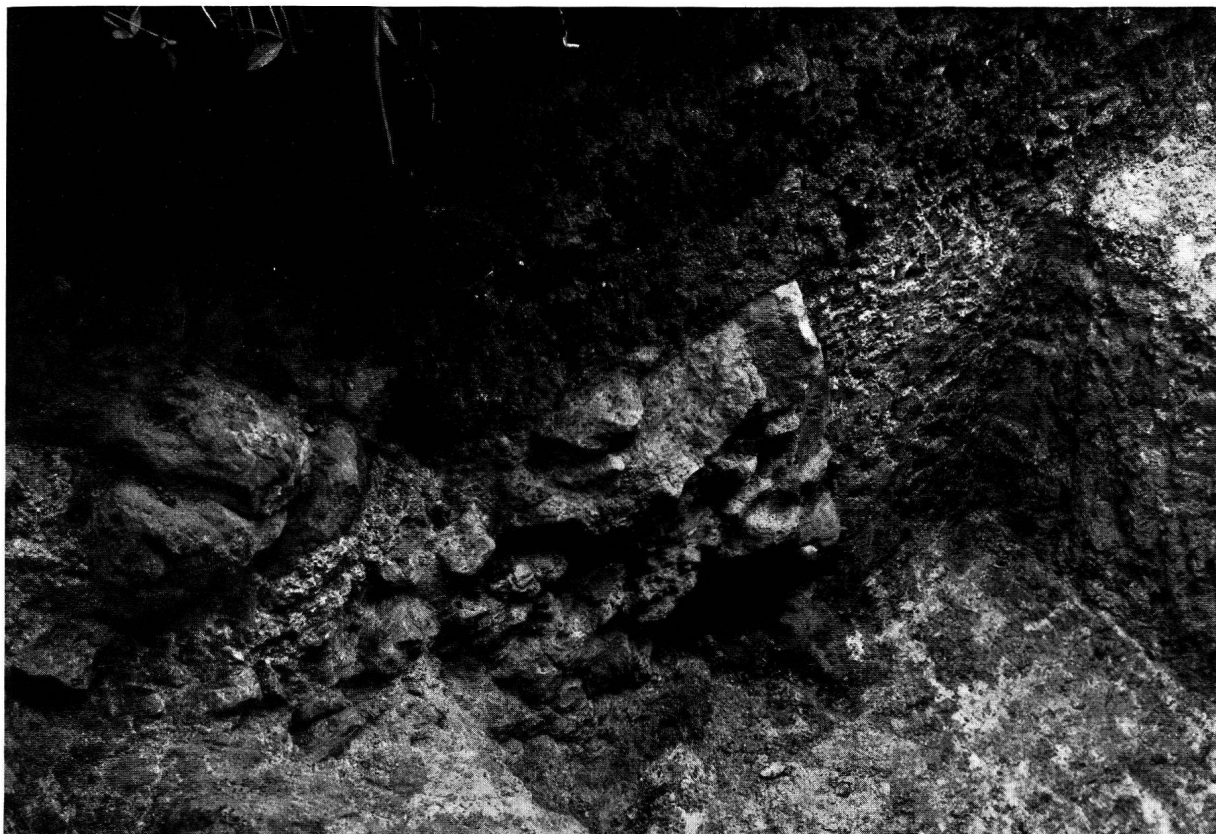
3 Westseite des Schildmauerfundaments mit der Fundamentgrube und den direkt angestellten Mantelquadern; darüber die Kulturschicht. – 4 Südwestlicher Ringmauerabschluss mit Mauerhaupt bei Feld 8.

der Ostseite war das Fundament der Ringmauer noch völlig intakt, so dass dort die Bauweise restlos erkannt werden konnte. So hatte man von einem Vorfundament abgesehen. Absolut im Lot war eine Baugrube von 3,5 m lichter Weite ausgehoben worden, und dahinein hatte man, direkt an die beiden Wandungen angelehnt, zwei Mäntel aus sauberlich behauenen Quadern, welche mit Kalkmörtel gebunden waren, aufgeführt. Eine rötliche, stark lehmhaltige, zähe Mergelschicht hatte diesen Aushub ermöglicht. Die Fundamenttiefe betrug 3,9 m, womit ein Untergraben – wie dies beispielsweise bei der Burg Clanx nachgewiesen ist<sup>7</sup> – weitgehend abgeschlossen war. Zwischen diese beiden Mäntel hinein kam ein Füllmaterial, welches sich aus allen Arten der zur Verfügung stehenden Steine zusammensetzte. Wir fanden Kalke, Sandsteine, wenige Tuffstücklein und speziell auch ziemlich viel Geschiebe, das anscheinend aus der nahen Töss stammte, wogegen die Quadersandsteine in den nahen Steinbrüchen des Rumsthales geholt worden waren. Diese lockere Auffüllung war nur mit sehr wenig Kalkmörtel vermischt. Es stellt sich die Frage, warum diese Bautechnik bevorzugt wurde. Sprach der Zeitbedarf ein gewichtiges Wort, weil man sich mit dem Bau beeilen musste, oder war es die übliche Bauweise, oder hoffte man dadurch die Mauer elastischer zu gestalten, um sie gegen Beschuss aus den Gewerfen – Pulverwaffen waren im Zeitpunkt des Bauens noch nicht in Gebrauch – widerstands-

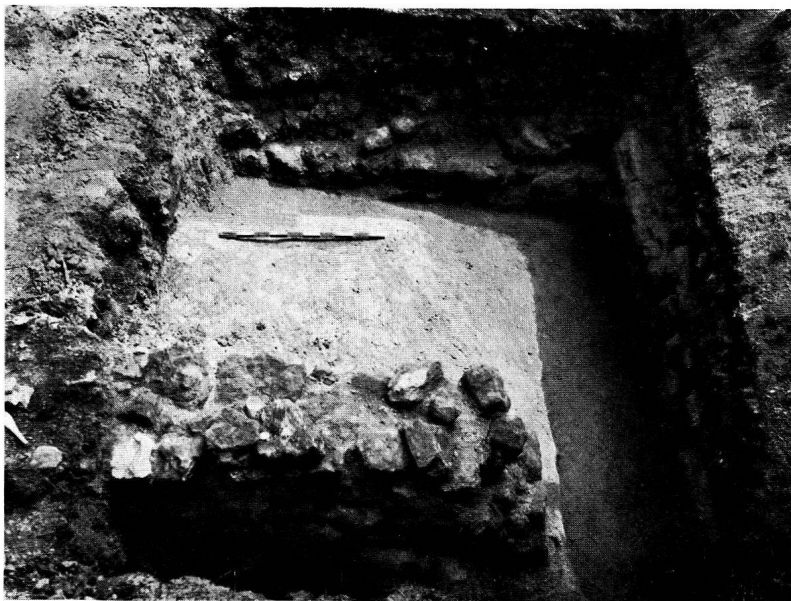
5

Innere Südostecke der Schild- und Ringmauer mit den Mantelquadern und im Vordergrund die kleine Parallelmauer.

Eine besonders starke Besiedlung hatte aber auch auf der Ostseite stattgefunden, wo die ungefähr 3,5 m dicke Mauer aufgerichtet war. Wir haben es hier mit einer besondern Art von Schildmauer zu tun. Schildmauern waren ja dort errichtet, wo sich speziell gefährdete Stellen befanden; und in ihren Schutz stellte man gerne den Palas oder einfach das Hauptwohngebäude. Es ist wahrscheinlich nicht zufällig, dass wir im Innern in einem Abstand von 2,4 m eine nur 60 cm breite und 3 m lange Mauer freilegen konnten, welche parallel zur «Schildmauer» verlief<sup>14</sup>. Sie war aber nicht mit einem besondern Fundament versehen, sondern nur 20 cm in die Lehmschicht, welche den Wohnhorizont darstellte, eingesenkt und erreichte mit der Unterkante den gewachsenen Boden nur ganz knapp. Ebenso schloss sie an keiner der Seitenmauern an, sondern war frei in den Raum gestellt. Da aber die Bauart sonst denselben Charakter trug wie die Ringmauer, ist an eine zweite Bauperiode kaum zu denken. Ich nehme vielmehr an, sie sei im selben Arbeitsgang ausgeführt worden und habe zusammen mit der «Schildmauer», also der beinahe überdimensionierten Ringmauer, das Fundament für einen kleinen Wohntrakt dargestellt, welcher wohl mit einer aufgesetzten Holzkonstruktion versehen war, denn dieses Mäuerchen war nicht in der Lage, eine schwere aufsteigende Mauer zu tragen, und überdies waren auf keiner Seite die

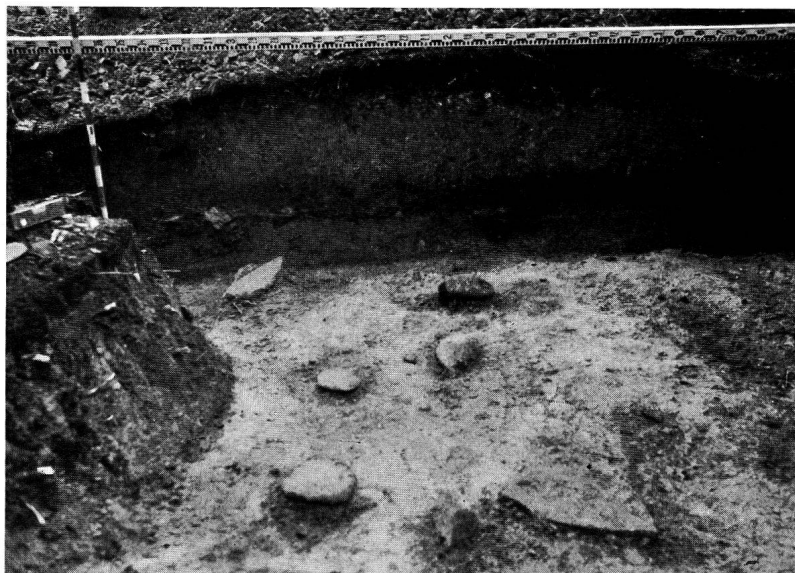
6

Südwand und Boden von Feld 2; mittelalterlicher Steinbelag über der Feuerstelle; in der Wand die horizontale mittelalterliche Kulturschicht, darüber das angeschwemmte Material und die Humusschicht.

Diese Feuerstellen waren mit einem Belag von flachen Sandsteinplatten konstruiert, um die sich ein mit wenig Kalk gemischter Kiesboden, offenbar als Hüttenboden, anschloss. Auf den Steinplatten selbst, in den schmalen Fugen und in der allernächsten Umgebung, doch innerhalb der rotgebrannten Zone, fanden sich alle Arten Speiseresten, Knochen, Eierschalen und vor allem Fragmente von stark mit Russ bedeckten Schalen und Töpfen. Wenn wir also die Siedlungsfläche in der Süd- und Südwestecke betrachten, so waren die Wohnhorizonte auch für die mittelalterliche Epoche ein beträchtliches Stück eingesenkt, das heisst, sie lagen zwischen der Ringmauer im Süden und Südwesten und einer ungefähr 1–1,5 m hohen, künstlich abgearbeiteten Sandsteinbank geborgen<sup>13</sup>. Kellergeschosse gab es nicht, hingegen war das mit einem Kieskalkboden versehene Erdgeschoss in den Berg hineingestellt, und wenn die Wohngebäude zum Beispiel nur einstöckig waren, ragten die Dachkonstruktionen knapp über die Ringmauer und die Sandsteinbank bzw. die Humuskante hervor. Die Annahme, es habe sich um einstöckige Hütten gehandelt, ist um so mehr berechtigt, als an keiner einzigen Stelle eine Überlagerung von zwei Schichten aus der nämlichen Periode, wie dies sonst nach dem Einsturz dieser Wohngebäude der Fall gewesen wäre, eruiert werden konnte. Ob es sich dabei um eine Schutzmassnahme oder eine Sparmassnahme handelte, lässt sich nicht ohne weiteres erkennen, doch darf festgehalten werden, dass wir es mit einer für unsere Gegend bis anhin in dieser Zeit wenig bekannten Bauweise zu tun haben.

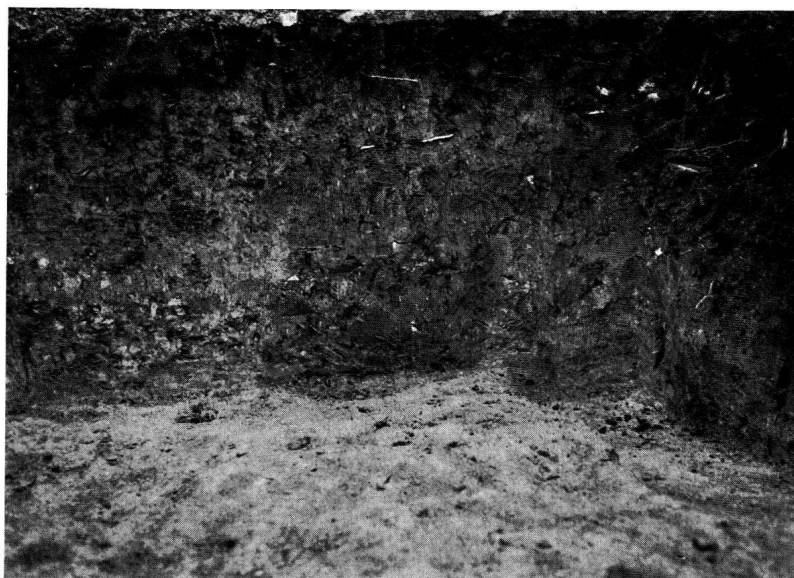
7

Nordostecke von Feld 3 mit zwei mittelalterlichen Pfostenlöchern.

Wenn also praktisch keine Steinbauten vorhanden waren, so stellte sich unweigerlich die Frage, welche Bauart dann im Mittelalter hier in Anwendung gekommen ist. Waren es Holzhäuser und wenn ja, welcher Konstruktionsart, oder handelte es sich vielleicht gar um eine Art Grubenhütten? Hiezu machten wir ganz merkwürdige Entdeckungen. Feststellen liessen sich nämlich mehrere Pfostenlöcher, welche ihrer Lage und Tiefe und den darin gehobenen Funden entsprechend absolut mittelalterlich sein mussten. Leider war es wegen der Schonung des Baumbestandes nicht möglich, den ganzen Siedlungsplatz blosszulegen und mit einer durchgehenden Flächengrabung sorgfältig schichtweise abzudecken. Dadurch konnten wohl einige Pfostenlöcher entdeckt, hingegen aber nicht zu einem Ganzen vereinigt werden. Somit wissen wir wohl, dass Holzhütten konstruiert waren, welche im Boden mit Pfosten ihre Verankerung gefunden hatten.
