Artikel: Multberg : ein weiterer Beitrag zur Burgenkunde des Hochmittelalters in
der Schweiz

Multberg

Ein weiterer Beitrag zur Burgenkunde des Hochmittelalters in der Schweiz

Von HUGO SCHNEIDER

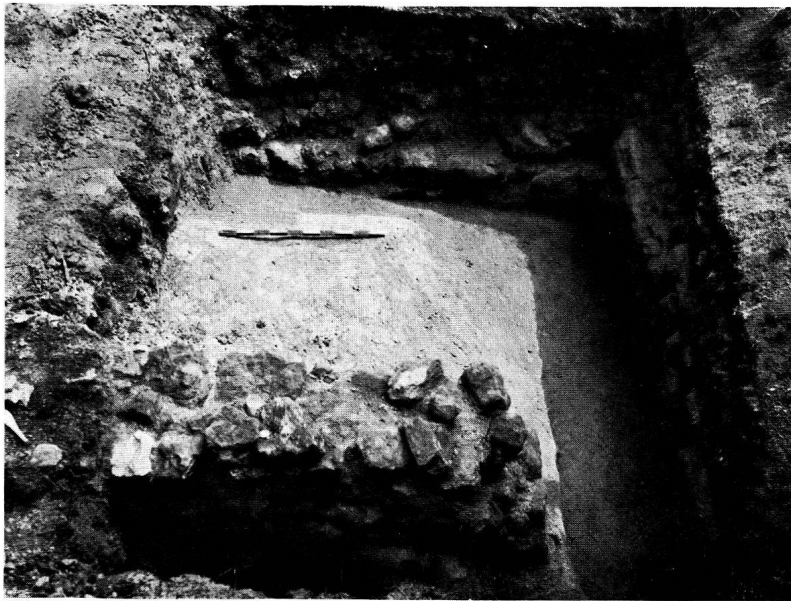
5

Innere Südostecke der Schild- und Ringmauer mit den Mantelquadern und im Vordergrund die kleine Parallelmauer.
