# Multberg : ein weiterer Beitrag zur Burgenkunde des Hochmittelalters in der Schweiz

Autor(en): **Schneider, Hugo**

Zeitschrift: **Zeitschrift für schweizerische Archäologie und Kunstgeschichte = Revue suisse d'art et d'archéologie = Rivista svizzera d'arte e d'archeologia = Journal of Swiss archeology and art history**

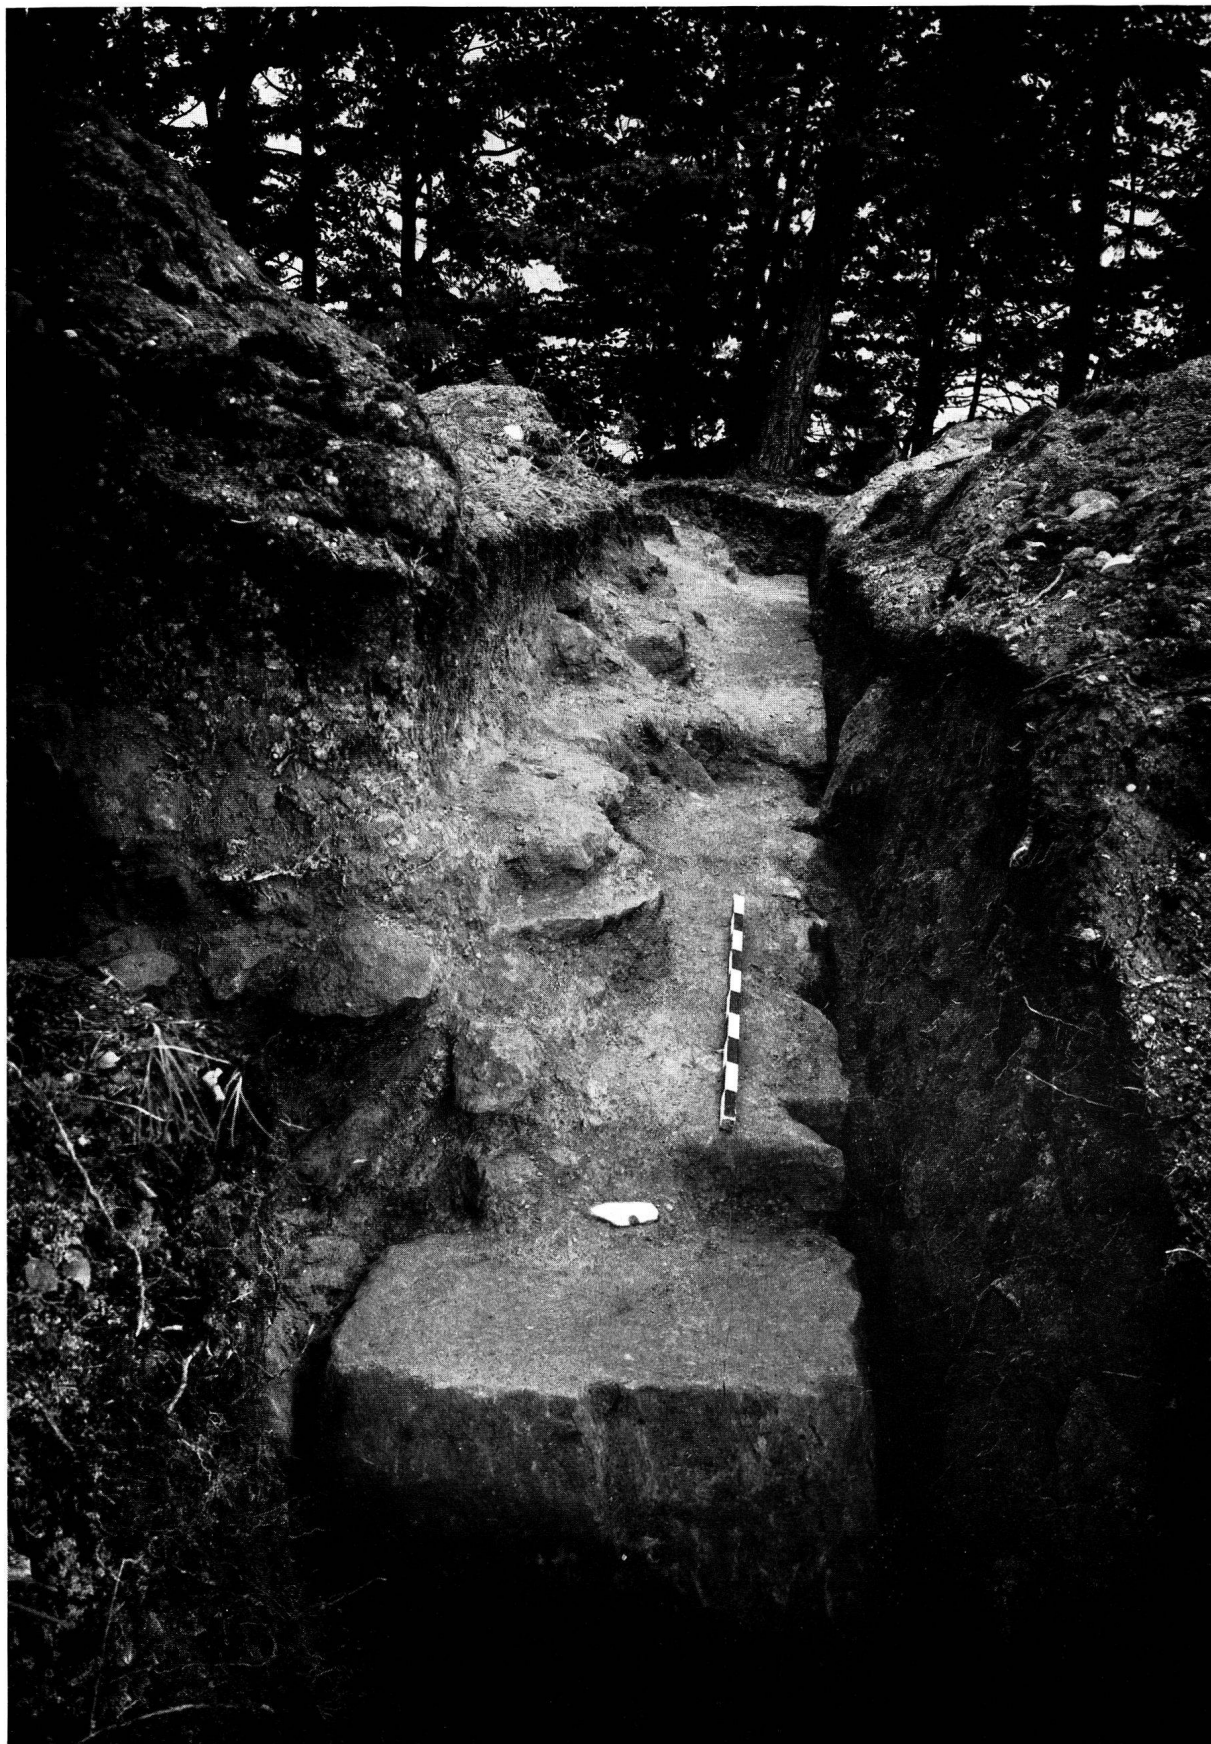
1

Ostseite der Schildmauer; behauene Sandsteine des Mantels.

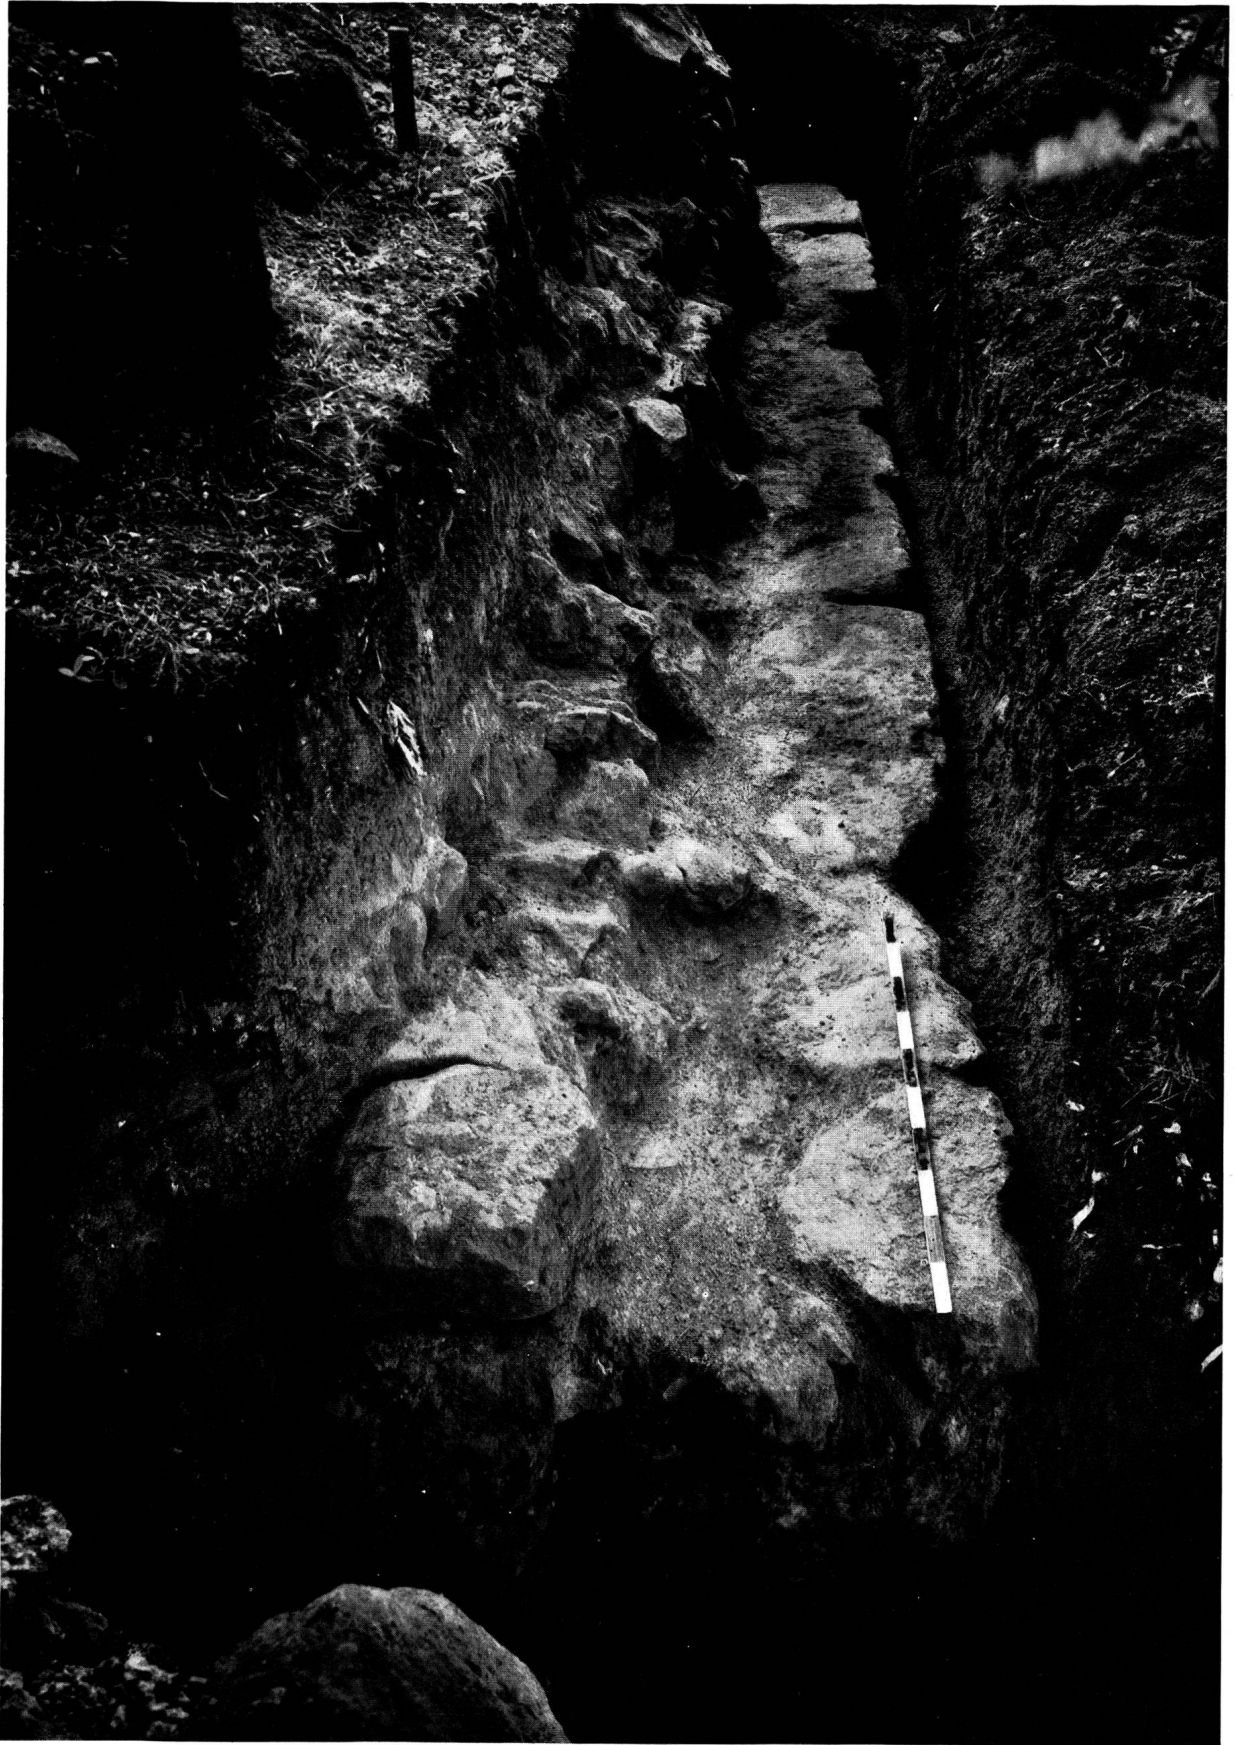
2

Südostflanke der Ringmauer; behauene Sandsteine des Mantels und der Mauerabschluss bei Graben 5.

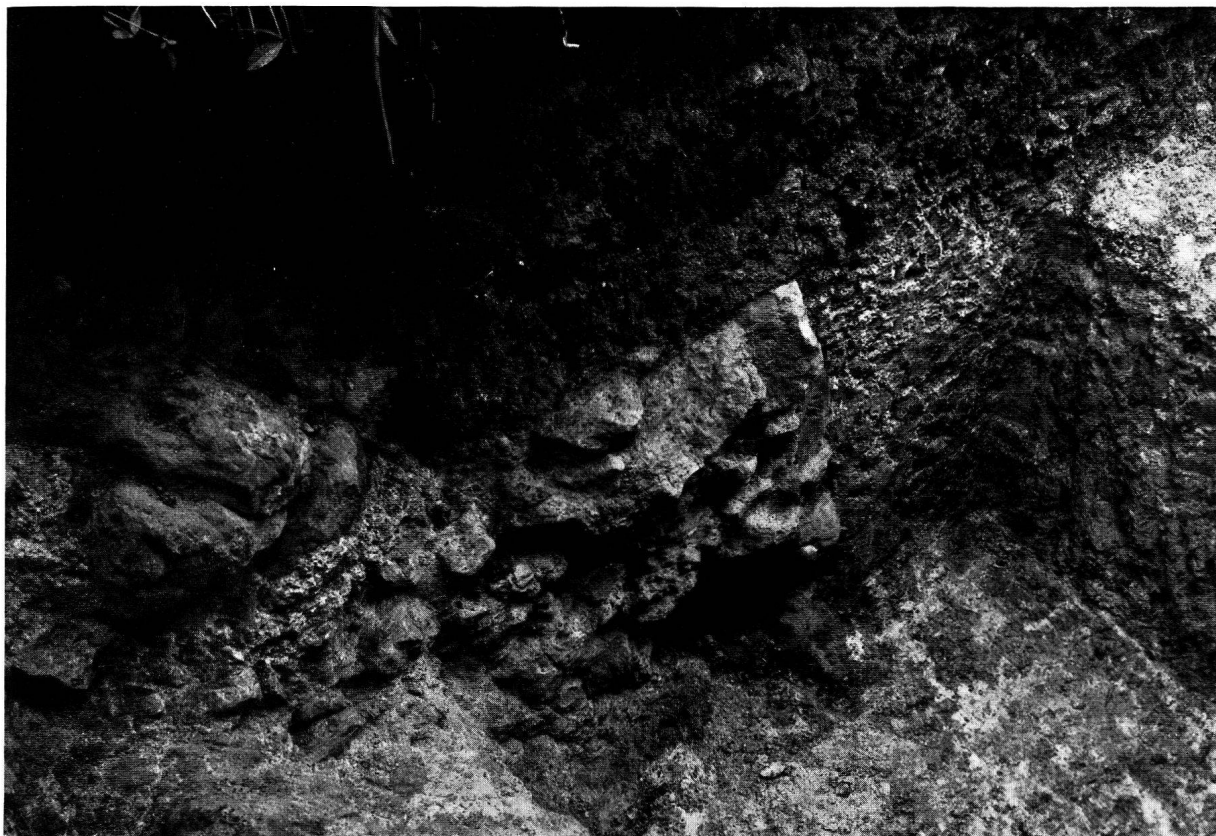
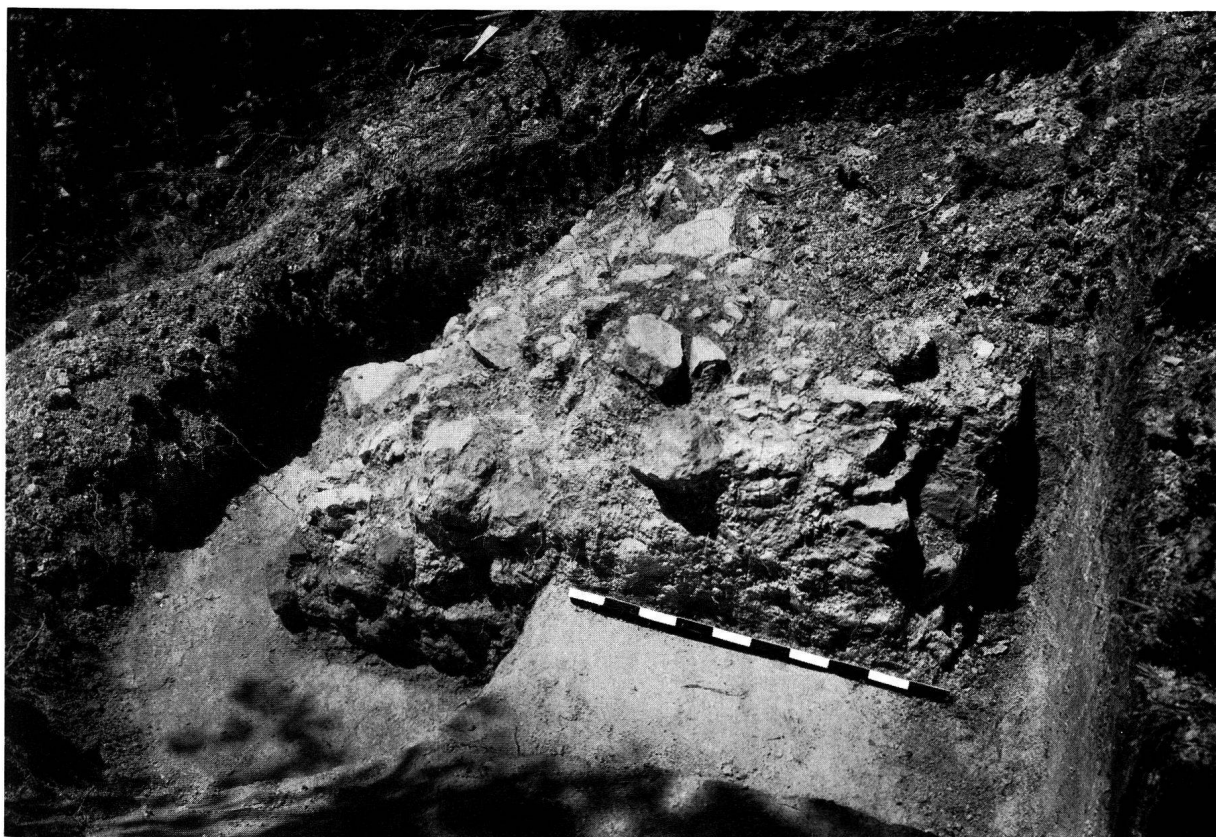
3 Westseite des Schildmauerfundaments mit der Fundamentgrube und den direkt angestellten Mantelquadern; darüber die Kulturschicht. – 4 Südwestlicher Ringmauerabschluss mit Mauerhaupt bei Feld 8.

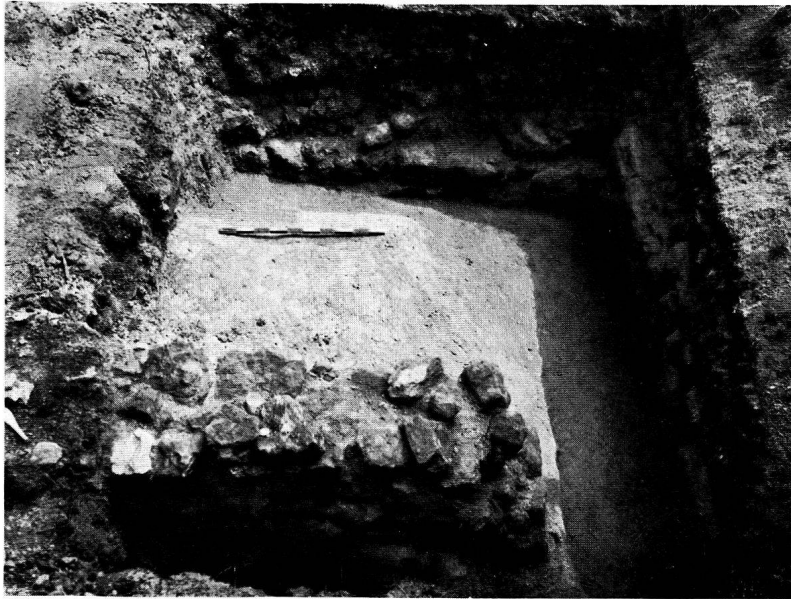
5

Innere Südostecke der Schild- und Ringmauer mit den Mantelquadern und im Vordergrund die kleine Parallelmauer.

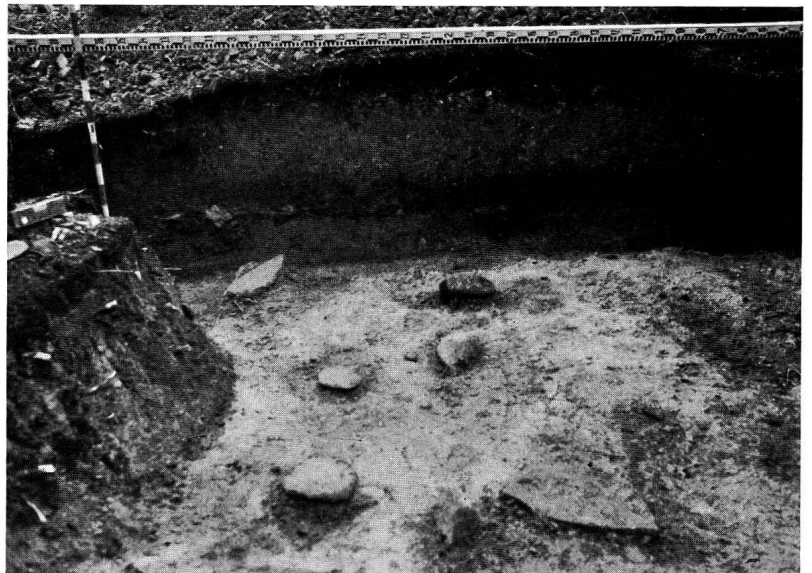
6

Südwand und Boden von Feld 2; mittelalterlicher Steinbelag über der Feuerstelle; in der Wand die horizontale mittelalterliche Kulturschicht, darüber das angeschwemmte Material und die Humusschicht.

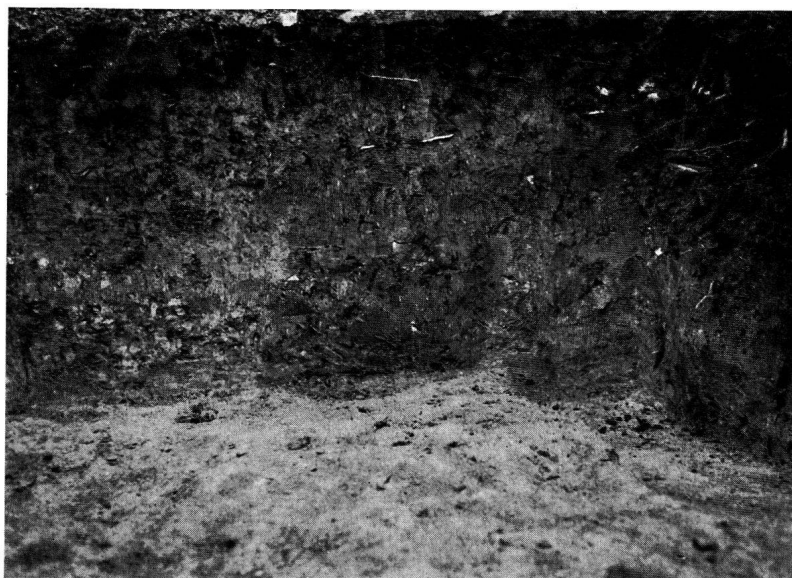
7

Nordostecke von Feld 3 mit zwei mittelalterlichen Pfostenlöchern.
