Multberg

Ein weiterer Beitrag zur Burgenkunde des Hochmittelalters in der Schweiz

Von HUGO SCHNEIDER

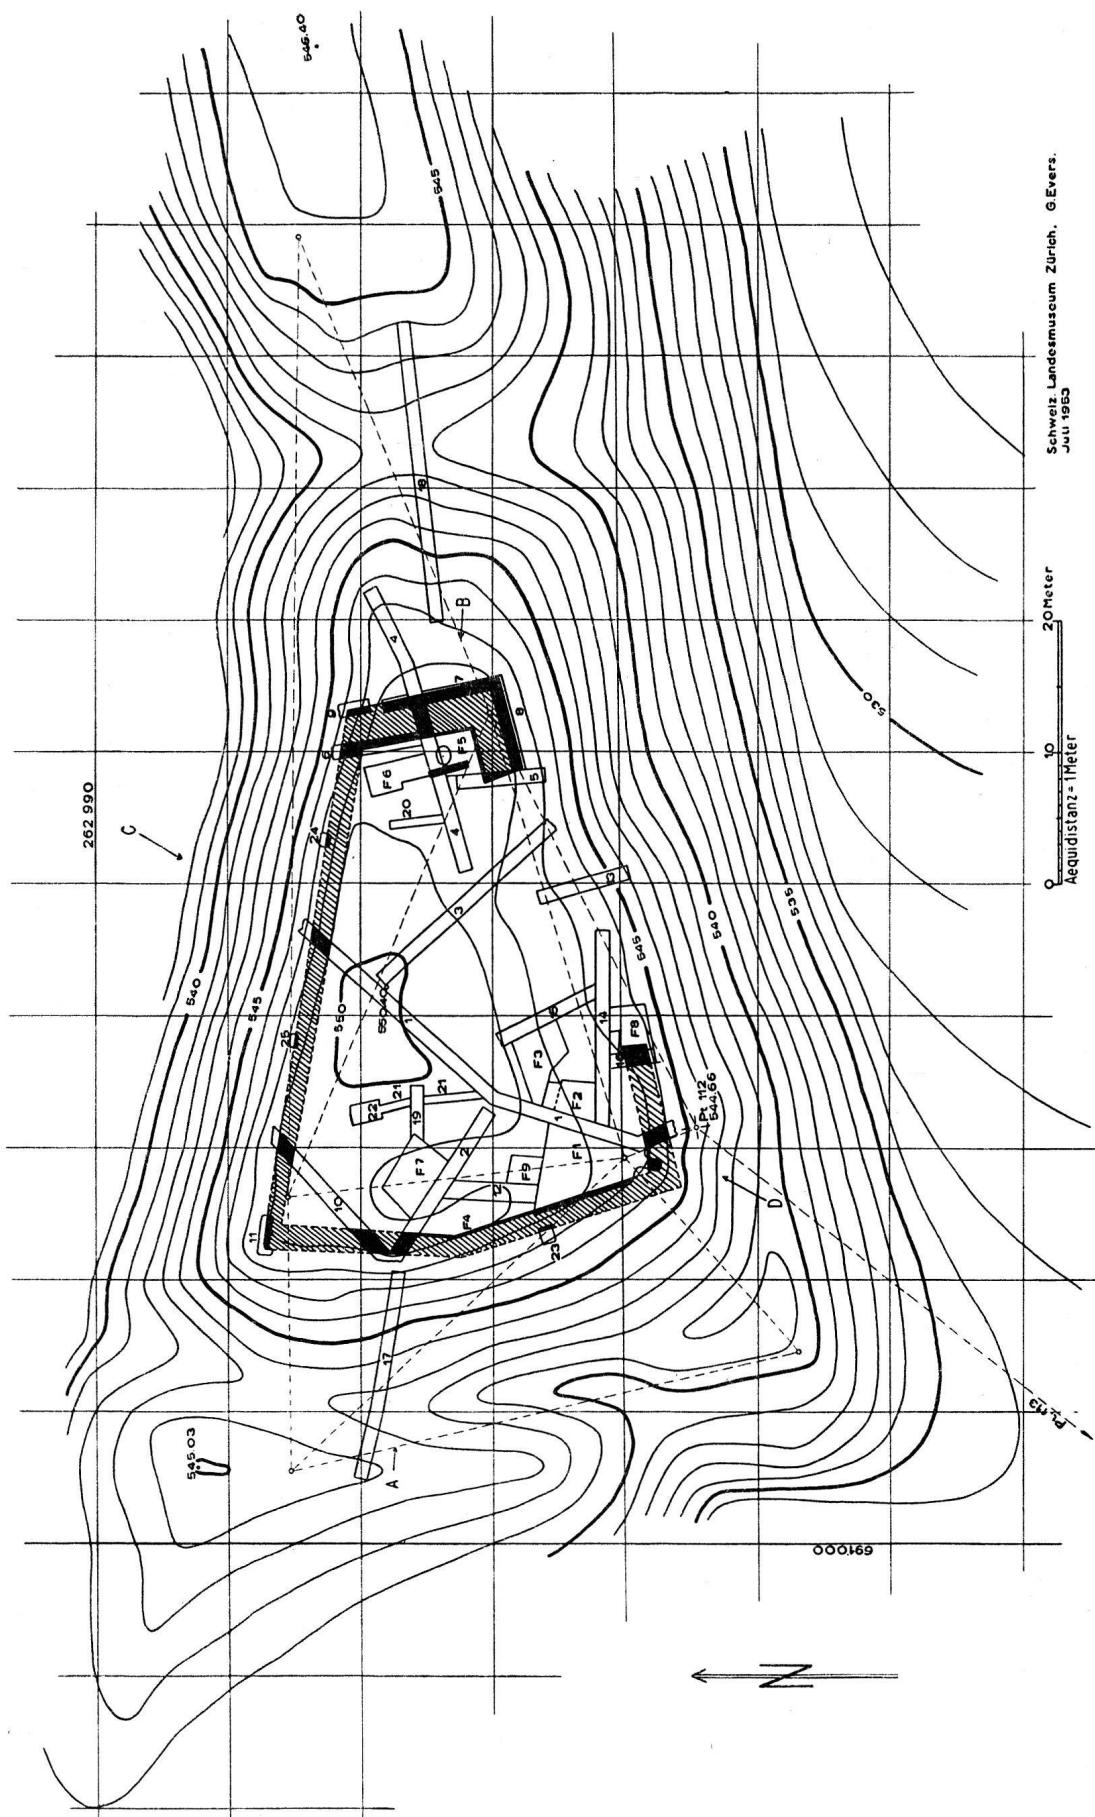
Abb. 1.

Kurvenplan des Burghügels mit den eingezeichneten Sondierschnitten und -feldern, den freigelegten Mauerteilen (schwarz) und den ergänzten Mauerzügen (schräffiert)

Neben allen Funden war einmal wichtig, die Umgürtung der Wehranlage festzustellen, denn wo Halsgräben waren, musste sich auch eine «Ringmauer» finden lassen. Der Schnitt 1 ergab dann im Norden und Süden je eine Stück Wehrmauer von durchschnittlich 180 cm Dicke. Durch die Schnitte 2, 4, 5 und 115 sowie kleinere errechnete Sondierlöcher konnte in verhältnismässig kurzer Zeit der absolute Verlauf der Umgürtung geklärt werden. Längs des Plateaurandes, und zwar unmittelbar an der Kante, war auf den Längsseiten eine in Sand- und Kalkstein gemörtelte Mauer aufgeführt. Im Osten und Westen stand die Mauer an der absteigenden Halsgrabenwand. Entsprechend der Verwundbarkeit war sie verschieden stark konstruiert.

Eine besondere Überraschung bereitete die Feststellung, dass die Ringmauer gar nicht vollständig geschlossen war, dass vielmehr auf der Südseite eine 22,4 m breite Lücke klaffte¹⁰. An Hand verschiedener weiterer Sondierschnitte zeigte es sich, dass hier niemals eine Mauer bestanden haben konnte, denn wir fanden nicht nur keine Mauer- und Mörtelspuren, sondern nicht einmal Fundamentgruben. Ja, es zeigte sich ganz klar und eindeutig, dass die beiden Enden der Mauer nicht angebrochen, sondern in den gewachsenen Mergel eingetieft und somit gerade abgeschnitten waren, dass wir also an beiden Enden ein klares Mauerhaupt vor uns hatten. Die Vermutung lag nun nahe, die Lücke sei zum mindesten mit einer Palisadenreihe geschlossen gewesen, denn ohne auch nur einen einigermassen vernünftigen Abschluss wäre ja schliesslich die Ringmauer illusorisch geworden. Auch die Frage, ob irgendeine andere Mauer abgestürzt sei, konnte eindeutig negativ beantwortet werden. Trotz Sondierschnitten und Flächengrabung, soweit es der Baumbestand erlaubte, war nur ein einziges Pfostenloch, welches die Palisadentheorie gestützt hätte, festgestellt worden. Ein zweites blieb fraglich, das heisst, es führte schräg in den Boden hinein und liess die Vermutung aufkommen, die ganze Reihe sei durch die Jahrhunderte hindurch den Abhang hinuntergeschwemmt worden, wie denn eine starke Ausspülung und Erosion auf der ganzen Fläche, welche von der Ringmauer umschlossen war, erkannt wurde. Es stellt sich auch hier wiederum die Frage, welche Überlegungen die Erbauer zu einer solchen Lösung geführt hätten. Steht wiederum die Materialbeschaffung im Vordergrund, oder reichte die Zeit wegen drohender Kriegsgefahr nicht mehr? Es ist auf alle Fälle zu berücksichtigen, dass dort, wo die Mauer fehlt, sich in geringer Tiefe eine rund 2 m hohe Sandsteinbank hinzieht, welche gegen den Abhang zu offen zutage tritt und natürlich, senkrecht zurückgearbeitet, bereits einen gewissen Schutz verlieh. Man war also in der Lage, wenn entweder das Steinmaterial sehr schwierig zu beschaffen war oder wenn man sich in Zeitnot befand, mit einem einfachen Holzbollwerk dieses natürliche Hindernis sehr wirksam zu verstärken. Bei der zeitlichen Einordnung der Kleinfunde wird sich vielleicht noch eine Klärung dieser Fragen ergeben. Zum ganzen Ringmauerbau ist folgendes zusammenfassend zu ergänzen, dass wir ganz offensichtlich nur eine einzige Bauperiode vor uns haben, dass diese Umgürtung also in einer einzigen Etappe ausgeführt worden war, obwohl wir in der Nordostecke eine kurze Baufuge besitzen, was gemeinhin als Hinweis auf zwei Bauzeiten gewertet wird. Baumaterial und Konstruktionsweise schliessen aber die zeitliche Zweiteilung vollkommen aus. Wie hoch einst die ganze steinerne Ringmauer gewesen ist, lässt sich mit Sicherheit nicht nachweisen. An Hand der andern Ergebnisse neigt man aber dazu, sie hätte eine allzu grosse Höhe, auf alle Fälle eine solche von 3 m, kaum überschritten.

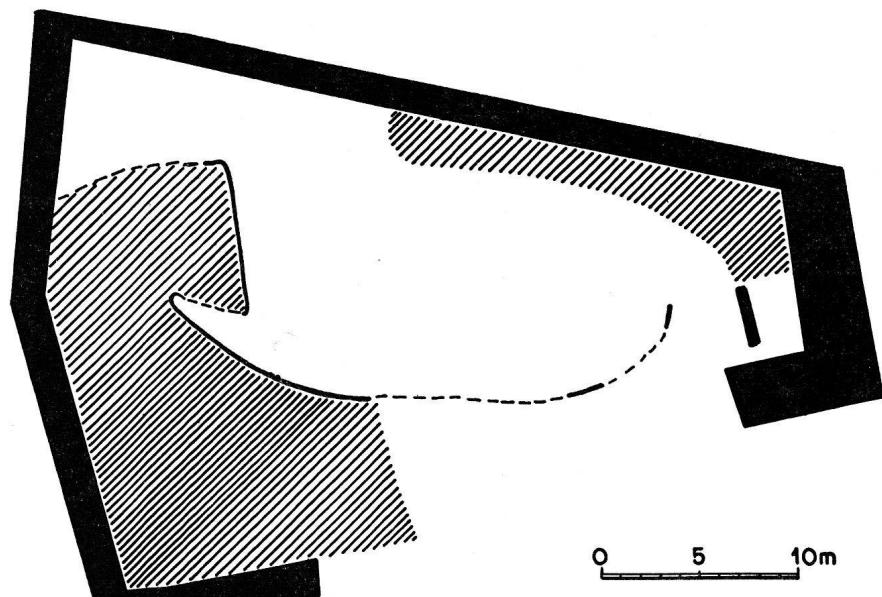
Abb. 2.
Burgareal mit dem spätbronzezeitlichen Wohnhorizont.

Ganz klar steht fest, dass die spätbronzezeitliche Siedlung eine Randsiedlung war, welche längs der Süd- und der Nordkante entlanglief. Sie wurde immer dort angeschnitten, wo wir die jüngere, mittelalterliche Ringmauer aufdeckten. Durch das Ausheben der Fundamentgruben wurde natürlich die ältere Schicht sehr stark in Mitleidenschaft gezogen, und Fundkomplexe, welche der zeitlichen Entwicklung nach auf dem Grunde des gewachsenen Bodens liegen sollten, fanden sich verlagert und auseinandergerissen, mitten in der mittelalterlichen Schicht drin.

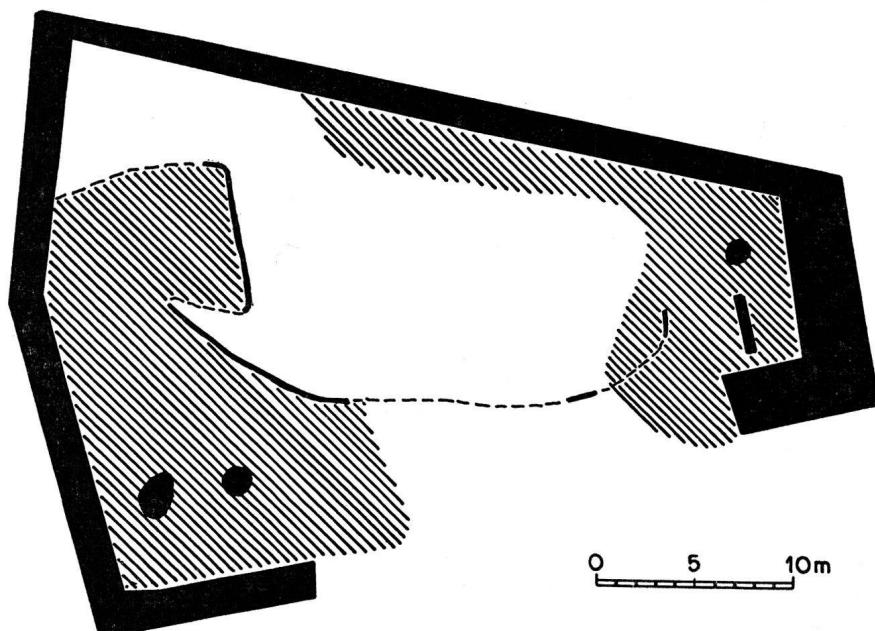
Abb. 3.
Burgareal mit dem mittelalterlichen Wohnhorizont und Feuerstellen.

Wie gross ein solches Gebäude einst war, können wir nur ungefähr annehmen, sind aber nicht in der Lage, einen genauen Grundriss vorzulegen¹¹.

Überaus bemerkenswert ist aber, dass bereits in der Bronzezeit eine ganz respektable Umgestaltung des Terrains stattgefunden haben muss. Vor allem die Südseite des Plateaus war tüchtig bearbeitet, und nach den Fundumständen machten sich auch die Bewohner der mittelalterlichen Periode diese Nivellierungen zunutze, nur dass sie nicht allein die Randzonen bewohnten, sondern das ganze Plateau in Anspruch nahmen und besonders den Ostteil, der vorher praktisch «unberührt» geblieben war, stark frequentierten. An Hand der mittelalterlichen Funde scheint es, dass Wohntrakte auf der Südseite in der Südwestecke und auf der Ostflanke bestanden haben müssen. Dafür sprechen auch die Feuerstellen, welche sich in allen drei Gebieten vorfanden und, der Lage und der darin entdeckten Funde gemäss, unfehlbar mittelalterlich sein mussten¹².

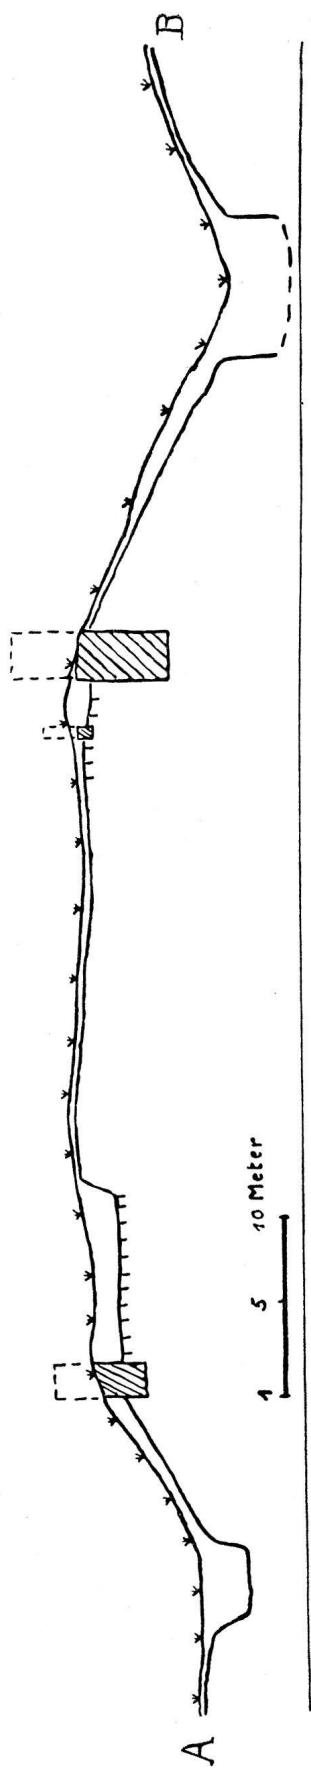
Abb. 4.
Schnitt durch den Burghügel West-Ost mit dem heutigen Terrainverlauf und demjenigen um 1300 (nicht überhöht).

— Heutiger Terrainverlauf
— Überflächengestaltung im Mittelalter

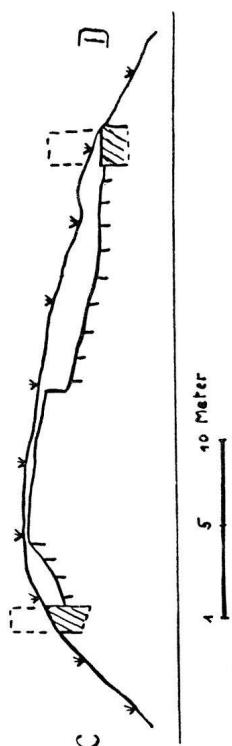
Abb. 5.
Schnitt durch den Burghügel Nord-Süd mit dem heutigen Terrainverlauf und demjenigen um 1300 (nicht überhöht).

Eine besonders starke Besiedlung hatte aber auch auf der Ostseite stattgefunden, wo die ungefähr 3,5 m dicke Mauer aufgerichtet war. Wir haben es hier mit einer besondern Art von Schildmauer zu tun. Schildmauern waren ja dort errichtet, wo sich speziell gefährdete Stellen befanden; und in ihren Schutz stellte man gerne den Palas oder einfach das Hauptwohngebäude. Es ist wahrscheinlich nicht zufällig, dass wir im Innern in einem Abstand von 2,4 m eine nur 60 cm breite und 3 m lange Mauer freilegen konnten, welche parallel zur «Schildmauer» verlief¹⁴. Sie war aber nicht mit einem besondern Fundament versehen, sondern nur 20 cm in die Lehmschicht, welche den Wohnhorizont darstellte, eingesenkt und erreichte mit der Unterkante den gewachsenen Boden nur ganz knapp. Ebenso schloss sie an keiner der Seitenmauern an, sondern war frei in den Raum gestellt. Da aber die Bauart sonst denselben Charakter trug wie die Ringmauer, ist an eine zweite Bauperiode kaum zu denken. Ich nehme vielmehr an, sie sei im selben Arbeitsgang ausgeführt worden und habe zusammen mit der «Schildmauer», also der beinahe überdimensionierten Ringmauer, das Fundament für einen kleinen Wohntrakt dargestellt, welcher wohl mit einer aufgesetzten Holzkonstruktion versehen war, denn dieses Mäuerchen war nicht in der Lage, eine schwere aufsteigende Mauer zu tragen, und überdies waren auf keiner Seite die

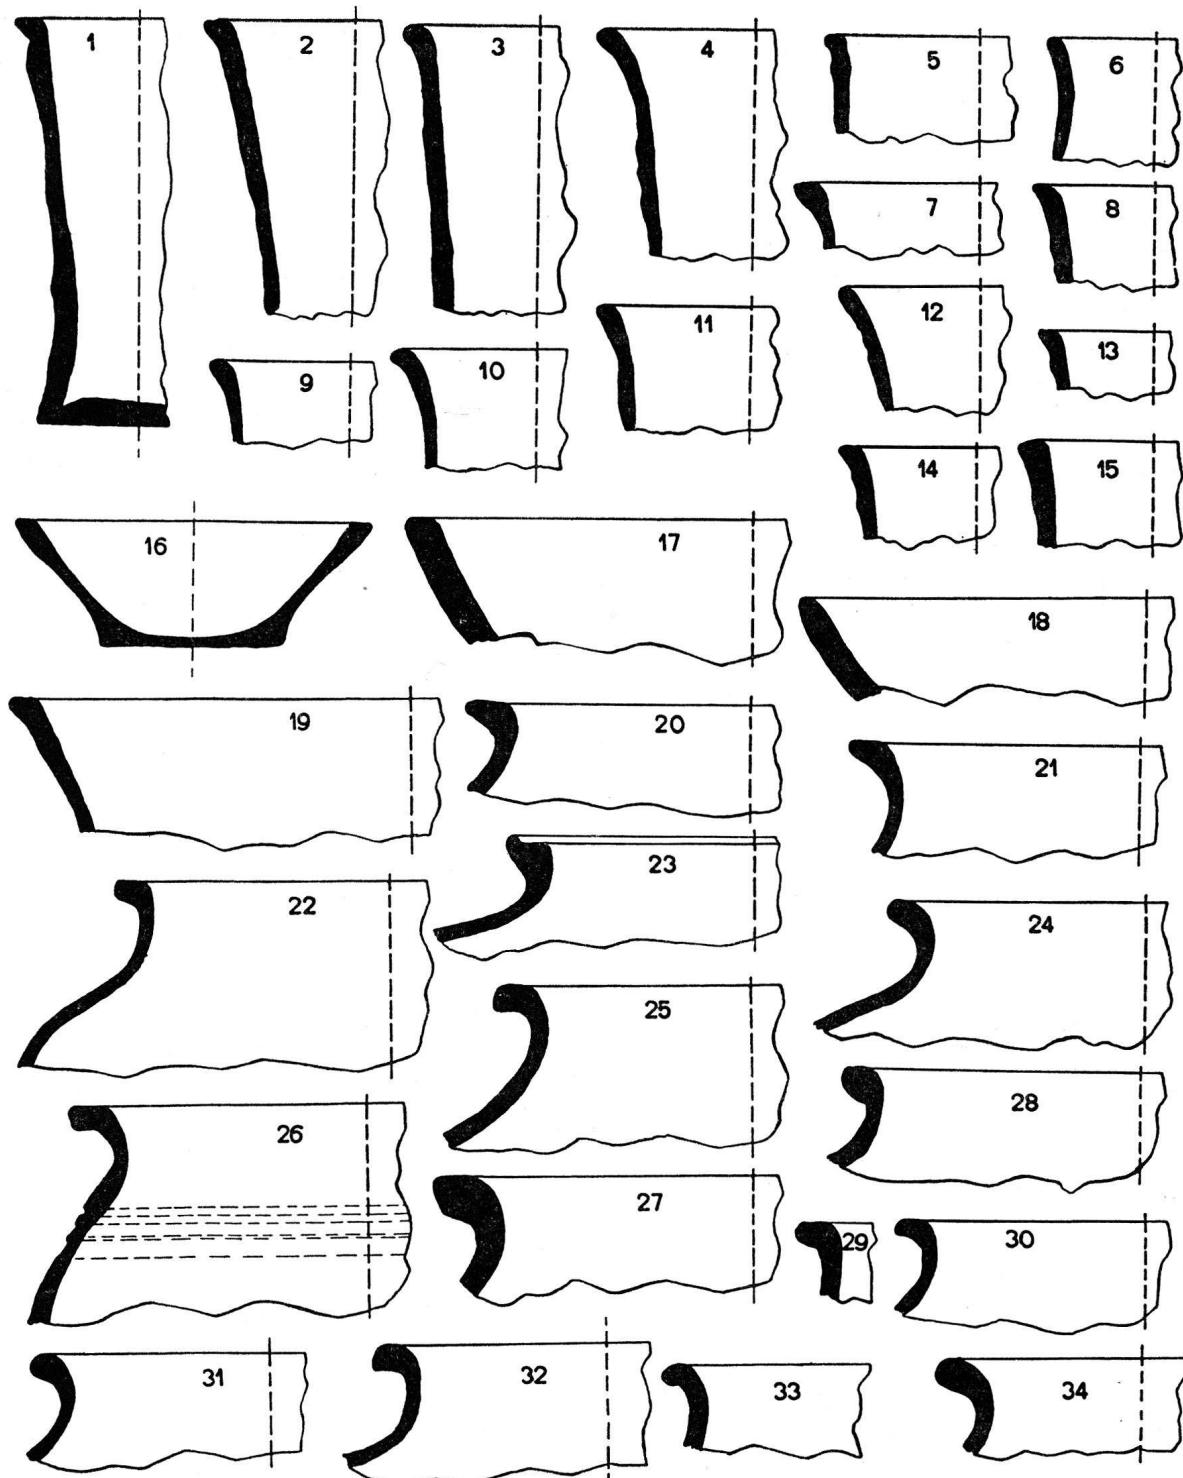
Abb. 6.

Randprofile der mittelalterlichen Ofen- (Nrn. 1-15) und Gebrauchskeramik ($\frac{1}{2}$ natürliche Grösse).

die Mündungsweite 8 cm. Vergleiche mit andern Fundkomplexen¹⁷ geben uns die Gewissheit, dass diese Art und Form von Ofenkacheln nur in der zweiten Hälfte des 13. Jahrhunderts hergestellt wurde. Das Zerstörungsdatum der Burg von 1309 vermittelt nach oben den zeitlichen Abschluss. Nach unten dürfen wir die Zeit um 1250 als äusserstes Datum annehmen. Es zeigt sich auch, dass in dieser Ofenkeramik keine Entwicklung stattgefunden hat, dass also Material vorliegt, welches in einem Arbeitsgang mit der Burg aufgebaut wurde. Aus der Fundlage könnte man den Schluss ziehen, dass mindestens an zwei Orten, nämlich östlich und westlich des Sondiergrabens I, solche mit eingesetzten Becherkacheln versehene Rundöfen bestanden haben müssen.

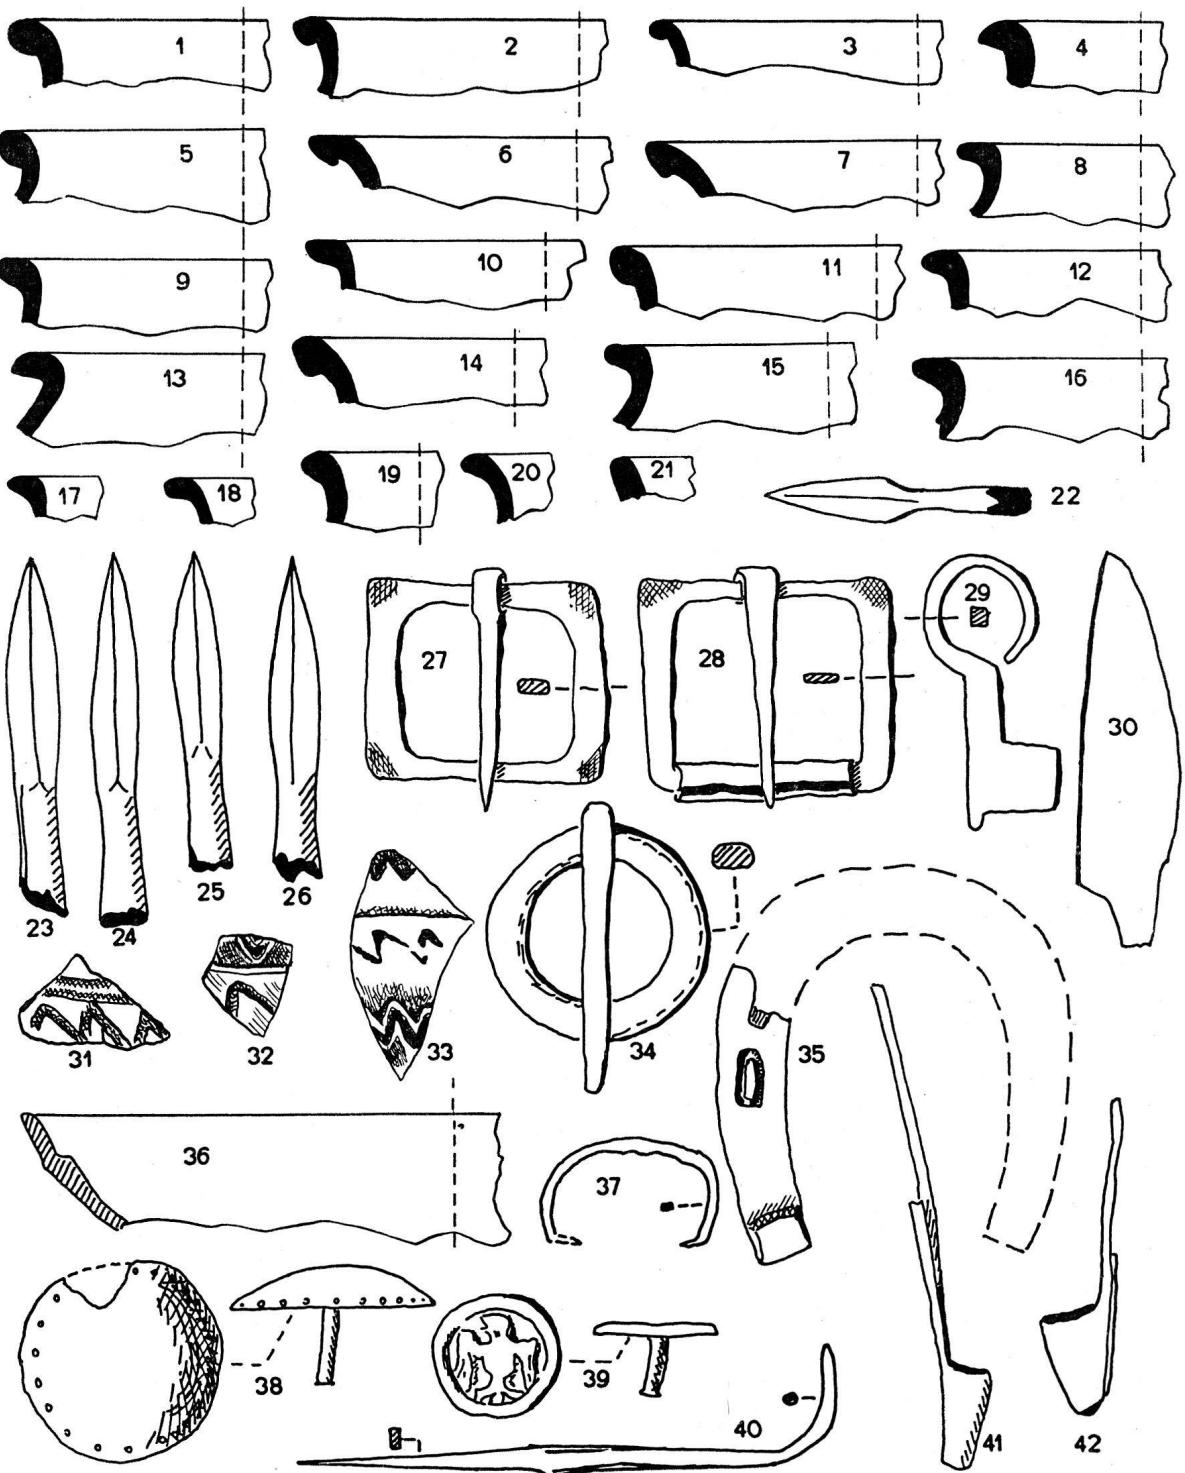
Abb. 7.

Randprofile der mittelalterlichen Keramik (1–21, 31–33) sowie eine Auswahl von Metallfunden (22–30, 34–42)
($\frac{1}{2}$ natürliche Grösse).

Eisen von Armbrustbolzen bergen²³. Armbrustbolzeneisen und Pfeilspitze unterscheiden sich vor allem in der Dicke ihrer Tülle, indem der Flitzbogen, welcher mit der Hand gespannt wurde, eine verhältnismässig geringe Spannkraft besass und dementsprechend auch eine ziemlich dünne Sehne benötigte, weshalb der Zein, so hiess der Pfeilschaft, sehr schlank gehalten werden konnte. Bei der Armbrust war das anders. Sie wurde schon sehr früh maschinell gespannt oder mindestens benötigte der Schütze dazu seine ganze Körperkraft. Der kurze Bogen besass grosse Spannkraft, und die Sehne war dementsprechend dick. Es ist verständlich, dass unter diesen Umständen auch der Bolzenzein grösseren Querschnitt erhielt, damit die Sehne nicht darüber hinwegrollen konnte. Nun wissen wir, dass die Armbrust ungefähr um die Mitte des 13. Jahrhunderts in unserem Gebiet heimisch wurde und bereits um 1300 die beliebteste Fernwaffe des Jägers und des Kriegersmannes war. Die Bolzeneisen aus der Ruine Multberg zeigen noch die Anlehnung an das Pfeileisen, sind aber in den Tüllen bereits so gedrungen, dass sie nur für Armbrustgeschosse in Frage kommen können und deshalb in die zweite Hälfte des 13. Jahrhunderts hineinzusetzen sind²⁴.

Es fanden sich auch zwei Gürtel- oder Pferdegeschirrschnallen. Sie zeigen rechteckige Form und sind in den Ecken ganz flach ausgeschmiedet²⁵. Eine davon besitzt noch eine Rolle für den beweglichen Dorn. Ich habe bereits darauf hingewiesen, dass möglicherweise die Formenentwicklung solcher Schnallen von der kreisrunden über die halbrunde zur rechteckigen oder quadratischen Schnalle führt, und ich probierte an Hand des Fundmaterials von der Burgruine Lägern diese Aufreihung darzulegen²⁶. Durch die Eisen- und Keramikfunde aus der Ruine Multberg erhält diese Theorie eine gewisse Bestätigung. Das auf Abb. 7, Nr. 34, wiedergegebene Gebilde kann daran nichts ändern, da es sich um einen Ring handelt, welcher mit einem beweglichen Dorn entweder in einem Stück Holz oder in einem Mauerteil festgehalten war und wir es darum nicht mit einer Schnalle zu tun haben. Besonders interessant sind die beiden Gegenstände auf Abb. 7, Nr. 41 und 42. Es sind Teile einer Messer- oder Dolchscheide. Im 13. Jahrhundert war man von der lediglich mit einem schmalen Ortband versehenen Lederscheide mit Holzfutter insofern abgekommen, als sie nun mit Eisen- oder Buntmetallspangen verstärkt und geschützt wurde. Vor allem bildete sich das Mundblech, also der obere Scheidenteil, und das Ortblech, das Scheidenende, klar heraus. Beide Teile wurden nicht an das Leder angenietet, sondern mit Spangen zusammengehalten. Wir haben in unserem Fall zwei Ortstücke mit den aufsteigenden Spangen vor uns, wie dies ähnlich auch im Material der Ruine Heitnau gefunden werden konnte. Einfachere Ortbänder von Schwertern liegen ebenso im Fundkomplex von Bibiton und vom Dübelstein²⁷. – Dass Pferde entweder in der Burgenlage oder in der unmittelbaren Nähe davon gehalten wurden, lässt sich aus den Hufeisenfragmenten schliessen, von denen eines auf Abb. 7 ergänzt wiedergegeben ist. Besonders wertvoll war auch die Bergung von zwei Ziernägeln, welche in stark kupferhaltiger Bronze fabriziert und nachher vergoldet worden waren. Der grössere (Abb. 7, Nr. 38) ist stark bombiert und hohl und zeigt einen dem Rand entlanglaufenden Punktdekor, welcher mit einer Punze eingeschlagen ist. Man frägt sich, zu welchem Zweck solche Nägel gebraucht worden seien. Handelt es sich um Zierelemente eines Schildes, wie wir sie aus unzähligen Abbildungen kennen? Die Schilddicke würde auf alle Fälle, gemessen an Hand der noch vorhandenen Nietenlänge, zum Beispiel mit jener des Seedorfer Schildes genau übereinstimmen²⁸. Oder haben wir es mit einem Ziernagel eines Gürtels zu tun? Dies scheint mir allerdings eher für den kleineren, vergoldeten Kupfernagel zuzutreffen. Er besitzt auf seiner Oberfläche

einen in einen erhabenen Rand eingebetteten, ebenfalls erhaben getriebenen, allerdings nur noch schlecht erkennbaren, einköpfigen Adler (vgl. Abb. 7, Nr. 39). Die Niete, welche noch in der ursprünglichen Länge erhalten ist, besitzt die Ausdehnung, die der Lederdicke eines Gürtels ungefähr entsprach. Mit Sicherheit ist allerdings die Bestimmung dieser beiden Nägel nicht zu erkennen. – Und noch ein letztes Fragment bedarf der Erwähnung. Es handelt sich um ein Stück eines ehernen Topfes, von dem noch das Randprofil erhalten ist und aus welchem hervorgeht, dass es eine kleine Schüssel war, welche ehemals mit einem Deckel geschlossen war.

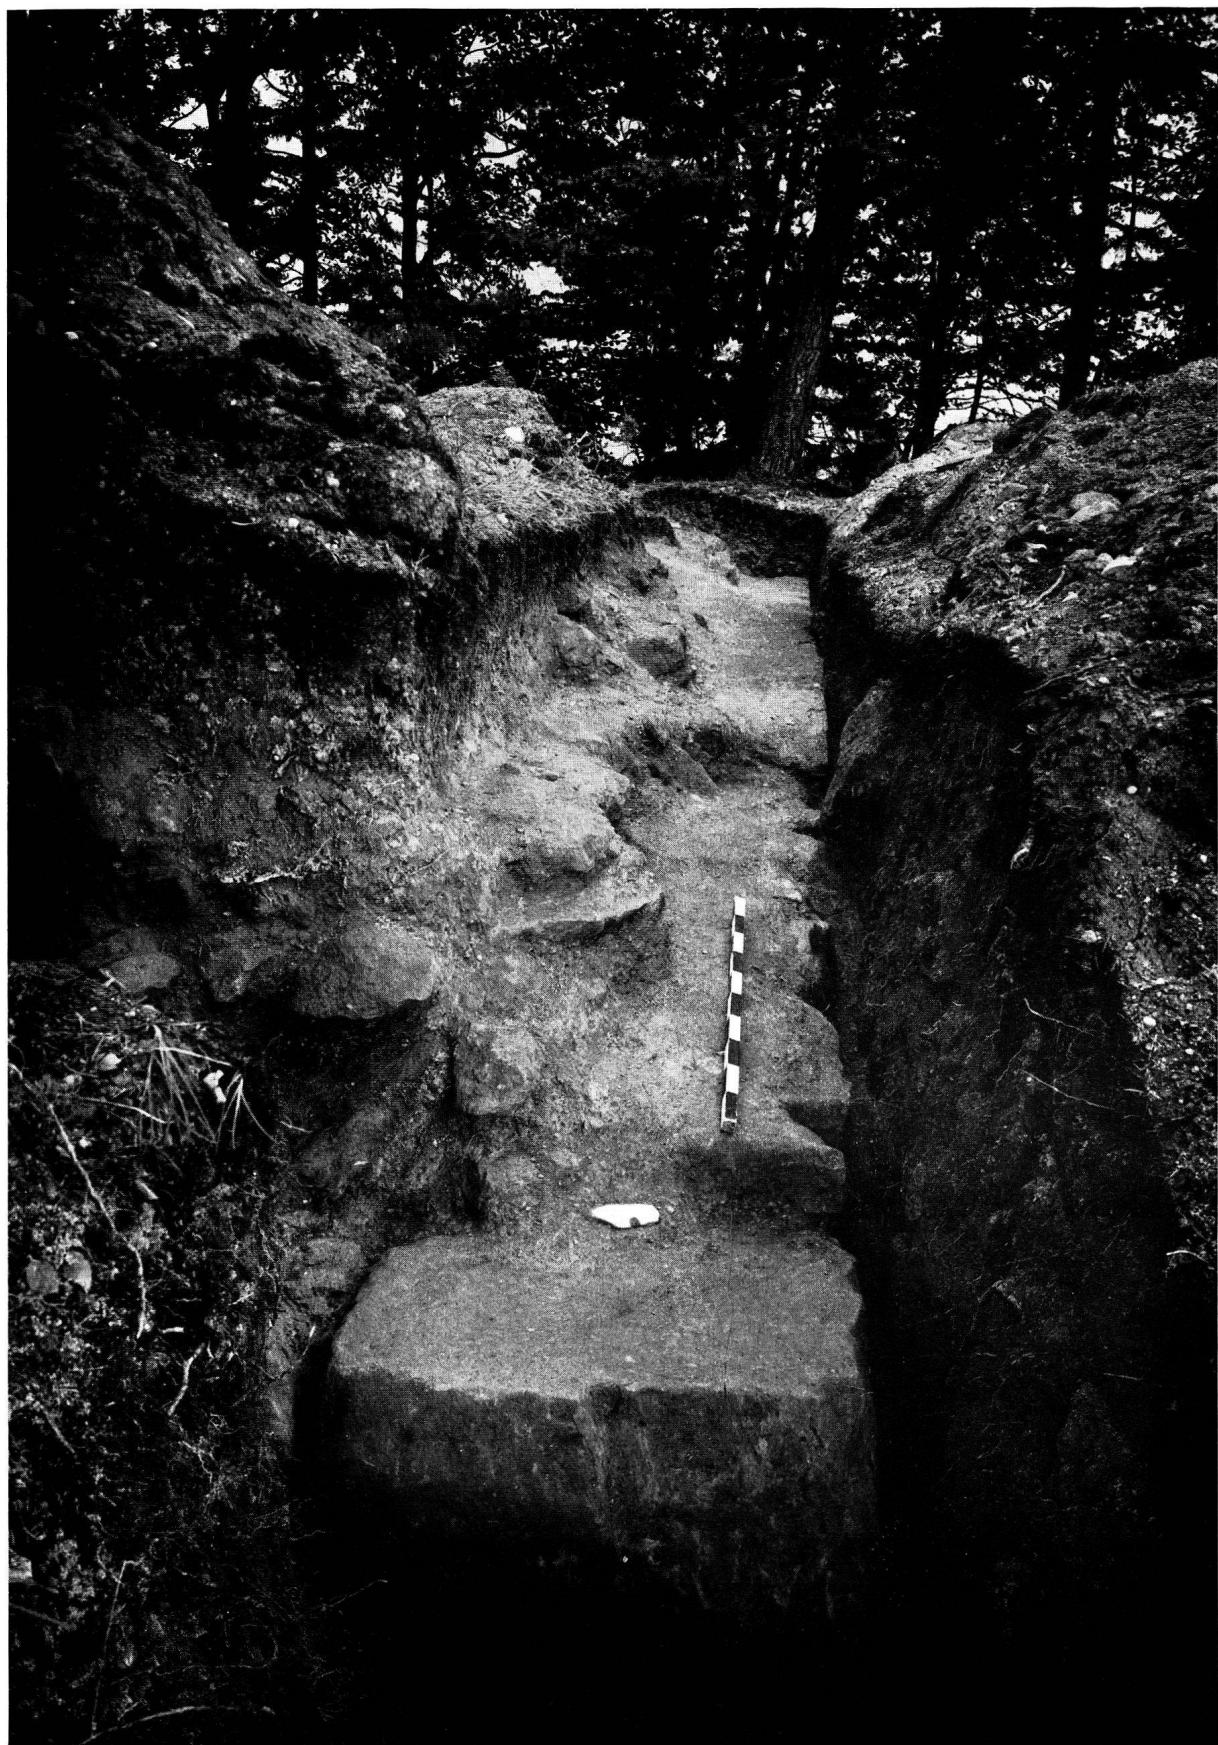
1

Ostseite der Schildmauer; behauene Sandsteine des Mantels.

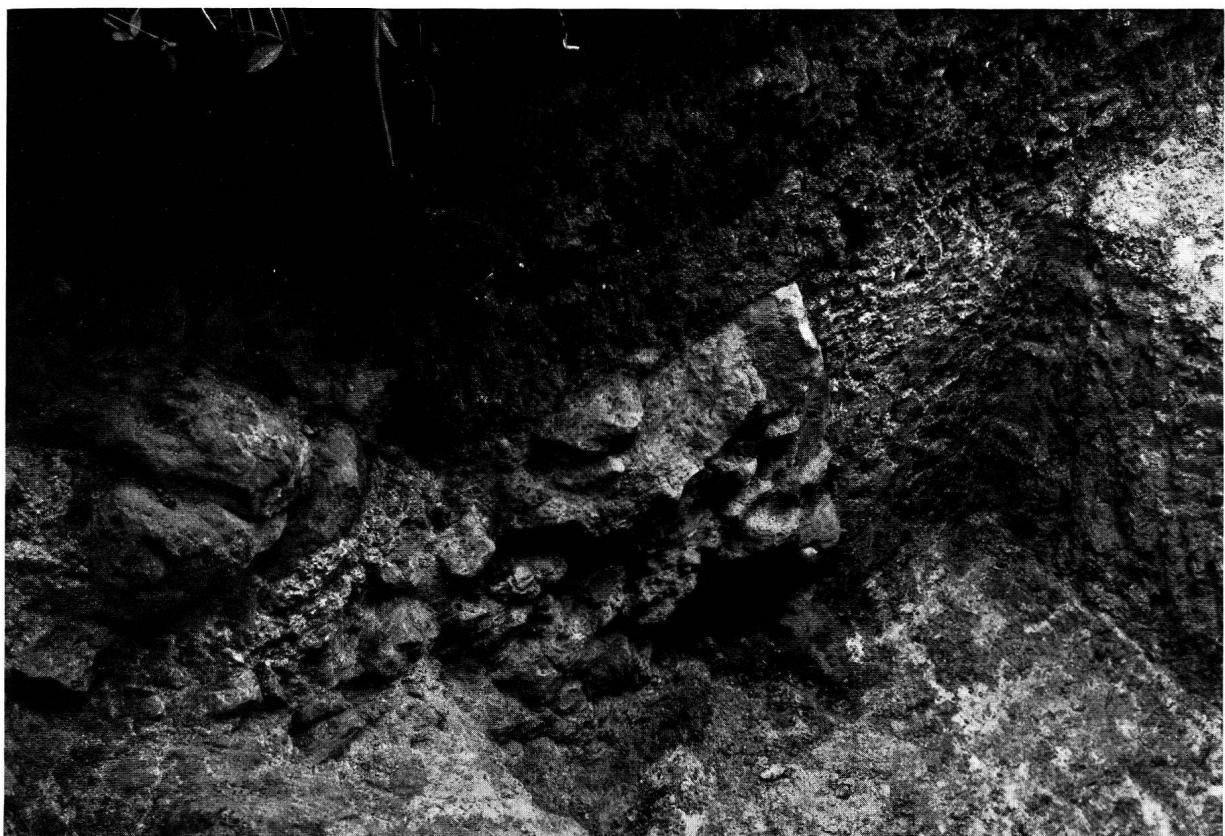
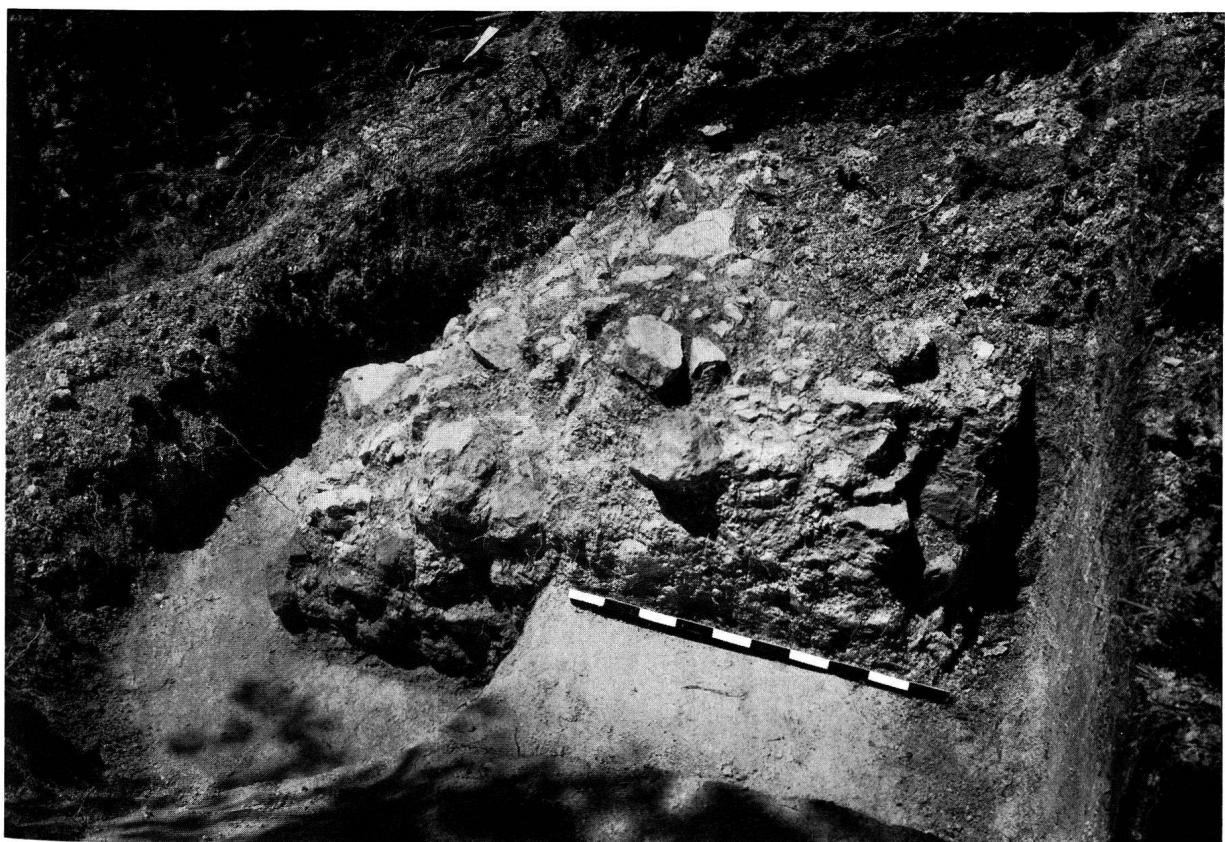
3 Westseite des Schildmauerfundaments mit der Fundamentgrube und den direkt angestellten Mantelquadern; darüber die Kulturschicht. – 4 Südwestlicher Ringmauerabschluss mit Mauerhaupt bei Feld 8.

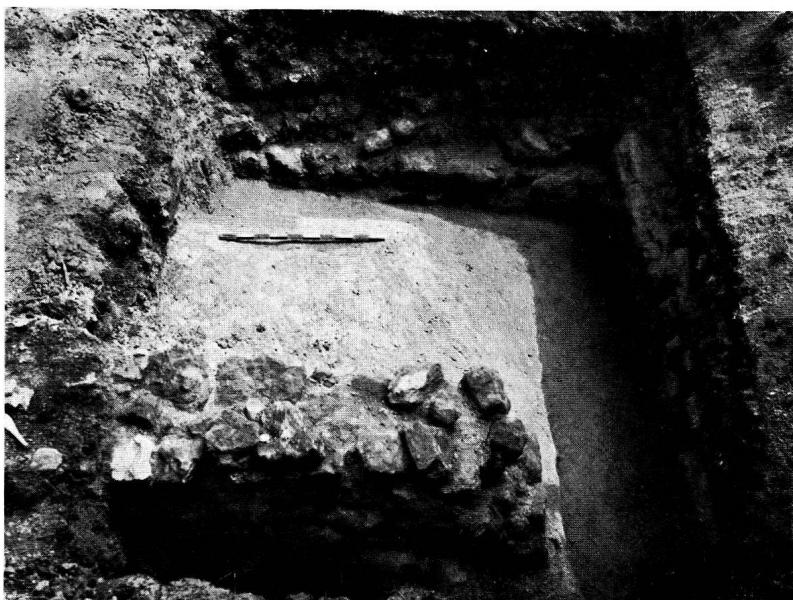
5

Innere Südostecke der Schild- und Ringmauer mit den Mantelquadern und im Vordergrund die kleine Parallelmauer.

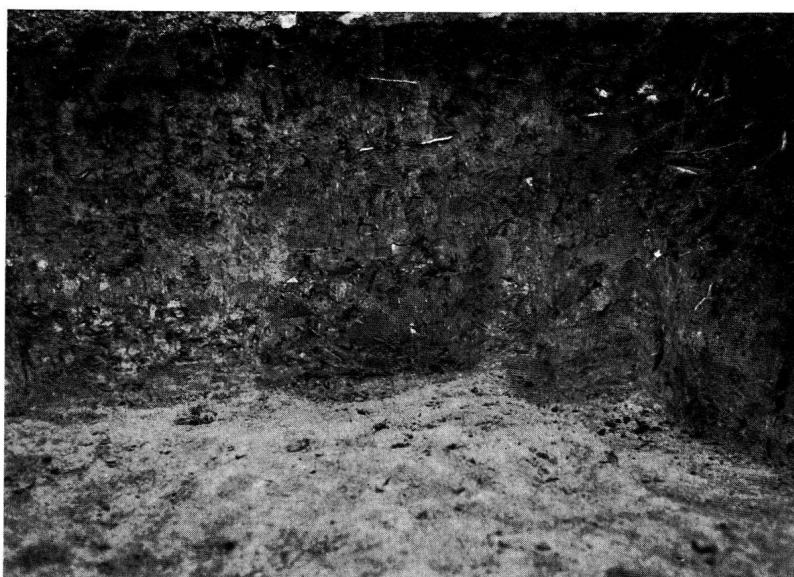
7

Nordostecke von Feld 3 mit zwei mittelalterlichen Pfostenlöchern.
