Zeitschrift: Zeitschrift für schweizerische Archäologie und Kunstgeschichte =

Band: 17 (1957)

Anhang: Tafeln 1-16

ZUR BAUGESCHICHTE DES MÜNSTERS ZU SCHAFFHAUSEN

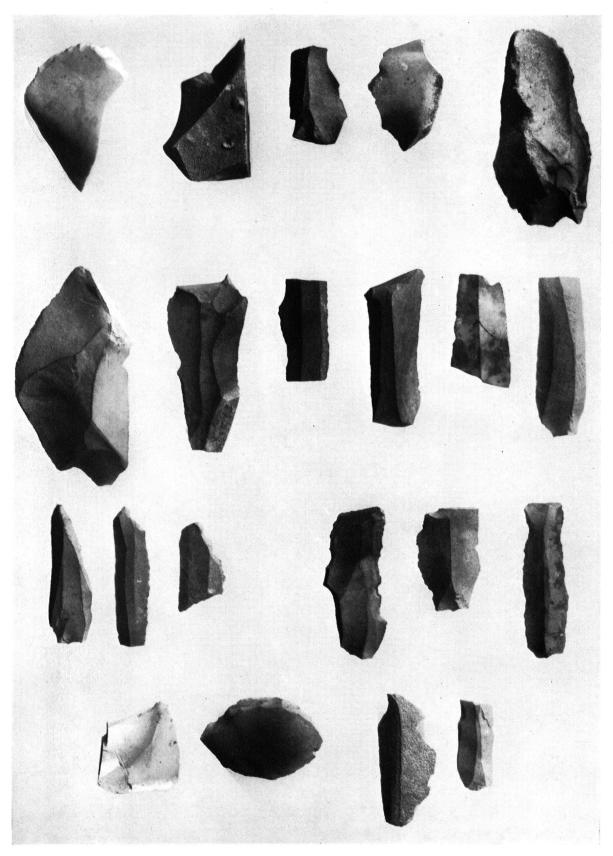
Liesbergmüli. Obere Fundzone: 1 Kratzer, 2–4 Stichel, 5–8 retouchierte Messerklingen, 9–11 Klingenabsplisse mit Gebrauchs- und Zweckretouchen, 12–13 terminal geschrägte Klingen, 14 Dreieckmesser, 15–17 gekerbte Klingen. Untere Fundzone: 18–19 Kratzer, 20 Stichel, 21 Abspliss mit Zweckretouchen (Stichel?).

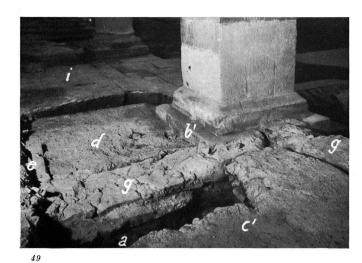
48 Ostteil des südlichen Seitenschiffes nach Entfernung des Sandsteinplattenbodens aus West: Plinthe des südlichen Pfeilers im Langhaus (b'), Splitterboden (c und c'), starker Mörtelüberzug (d) zum Podium des südlichen Seitenaltars (e), Chorschrankenmauer (g), Lehmsandfütterung (h) zum Sandsteinplattenboden (i), der vielenorts mit Tonplatten geflickt war (k), dahinter die Stelle, wo die Gräber 7–9 zum Vorschein kamen.

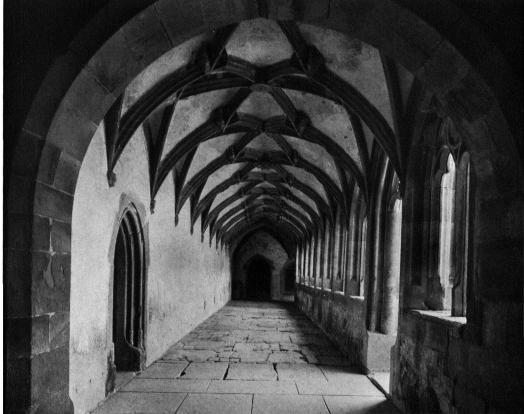
Stein am Rhein: Kloster St. Georgen, Kreuzgang, Südflügel gegen Westen. Unten vor, oben nach der Restaurierung 1956 Photos: oben Müller, Gottlieben; unten Henn, Zürich
