**Artikel:** Zur Baugeschichte des Münsters zu Schaffhausen : die Entdeckungen  
von 1955 im Langhaus und von 1957 in der Vorhalle

# Zur Baugeschichte des Münsters zu Schaffhausen<sup>1</sup>

*Die Entdeckungen von 1955 im Langhaus und von 1957 in der Vorhalle*

Von WALTER DRACK

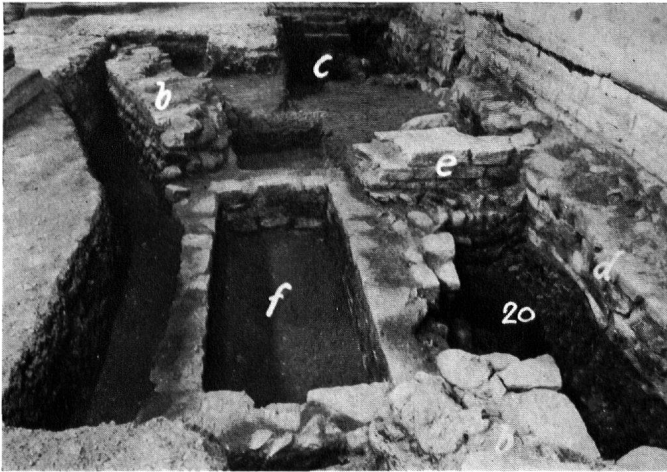
25 Mittelpartie des südlichen Seitenschiffes im zweiten Ausgrabungsstadium mit Resten der Diagonalmauer (b), der Fundation der Bauetappe B (c), einem wahrscheinlich zur Bauetappe C (heutiges Münster) gehörenden Mauerstumpf (e) einem unbenützten Grabschacht (f) und Grab 20, Blick nach Ost.

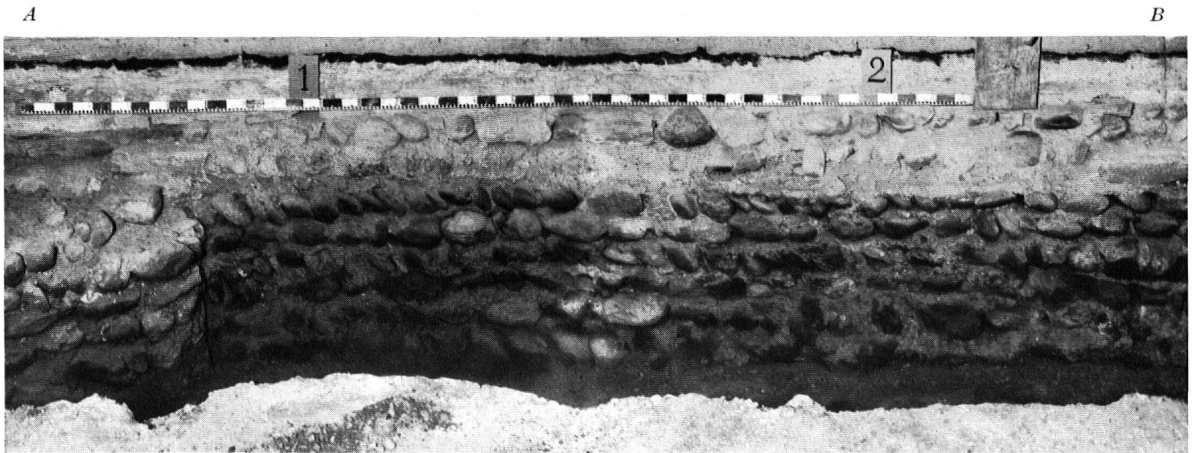
29 Ansicht der Fundamentreste des ersten Salvatormünsters mit anstossender Diagonalmauer (links) – vgl. dazu Abb. 28 auf Tafel 5 – und Nordwestecke (Mitte); rechts bzw. westlich daran anschliessend Fundament des heutigen Münsters (Bauetappe C). Marken über Photos beachten: A–B/B–C  
30 Ansicht des Fundamentteiles des ersten Salvatormünsters in der Südwestecke des südlichen Seitenschiffes (vgl. Abb. 4).

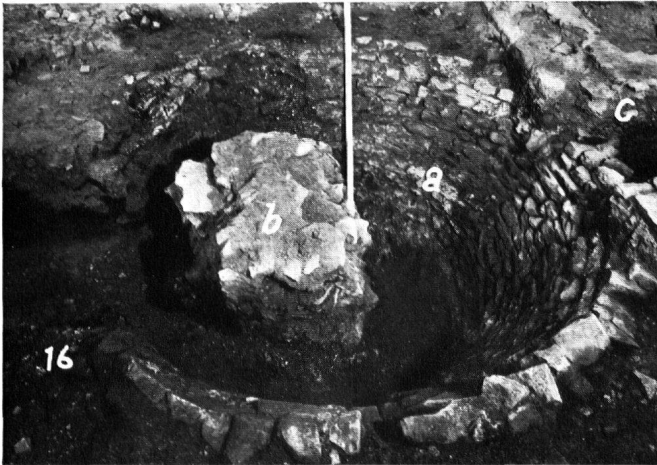
31 Östliche Kalkgrube, aus Süd: Kalksteinmantel (a), Fundamentklotz (b), der in die Grubenauffüllung hineingestellt wurde, rechts Unterlagensteine für die Stufensteine zum Heiligkreuzaltar-Podium (c), links Stelle, wo das Grab 16 lag. – 32 Östliche Kalkgrube nach völliger Ausräumung, Markierung wie in Abb. 31. Ansicht aus Südwest. Zusätzlich dazu sichtbar: Splitterboden (d) und Splitterboden des Heiligkreuzaltar-Podiums (d'). – 33 Westliche Kalkgrube, aus Südost: Kalksteinmantel (a), in deren Westteil gesetzt ein Fundamentklotz (b) wie bei der östlichen Grube, rechts oben Splitterboden (d) und links unten die Reste der beiden Gräber 17 und 18. – 34 Der Sodbrunnen kommt unter dem Splitterboden zum Vorschein. Ansicht aus West. – 35 Gesamtansicht des Sodbrunnens aus Süd. 36 Detail des Kalksteinmantels des Sodbrunnens.

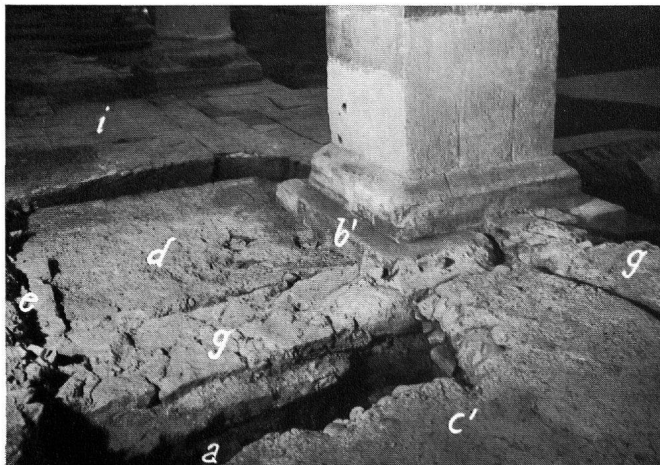
49 Ostteil des südlichen Seitenschiffes (wie Abb. 48) aus Ost: Fundation der Bauetappe B (a), Plinthe des südlichen Pfeilers im Langhaus (b'), stark mit Mörtel überzogener Splitterboden (c'), (d, e, g und i siehe Abb. 48).

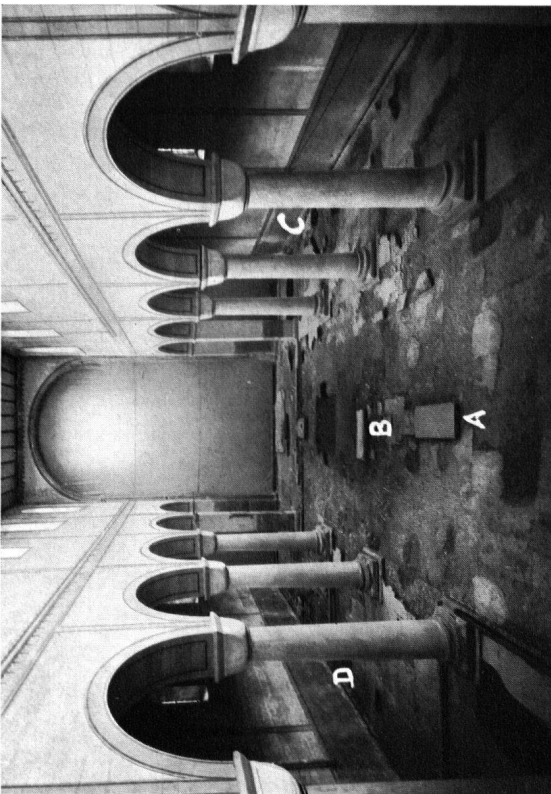
51 Gesamtansicht des Langhauses nach Entfernung der modernen Böden aus West: Im Mittelschiff Reste des mit Tuffsteinmörtel und feinen Estrichen überzogenen Splitterbodens, in den Seitenschiffen Sandsteinplattenbodenreste, darunter Splitterboden; dazu A unverzierte Grabplatte, B Grabplatte mit Schriftresten (siehe Abb. 21, 2), C Grabplatte (Abb. 21, 1), D Memorialplatte der Nellenburger.

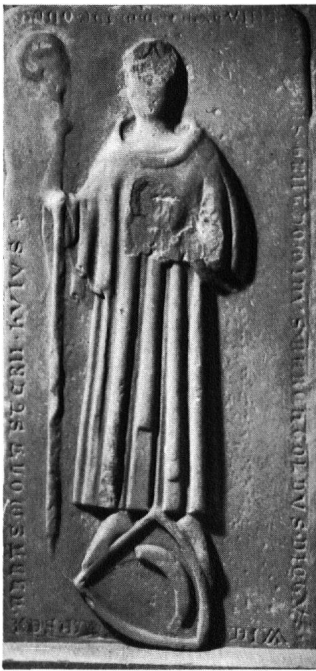
60 Grabplatte des Abtes Berchtold I. Wiechser, gestorben 1361 (vgl. ZAK 1953, S. 16 und Abb. 30 auf S. 18), (Grab 1).  
 61 Zinnsarkophag mit den sterblichen Überresten des Grafen Heinrich Ludwig von Pappenheim (Grab 6) (vgl. ZAK 1953, S. 19).  
 62 Grabplatte des Schultheissen Ritter Egbrecht Schönleu, nach J. J. Rüeger, Chronik der Stadt und Landschaft Schaffhausen, siehe S. 38 (Grab 21). – 63 Grabplatte des Schultheissen Ritter Egbrecht Schönleu, nach der Entdeckung im Jahre 1955, aus Nord.  
 64 Detail der noch lesbaren Inschriftreste auf der in Abb. 63 wiedergegebenen Grabplatte, siehe S. 38 (Grab 21) – 65 Ostteil des südlichen Seitenschiffes, aus West: Anstehender Boden (a), Westwange der unvollendeten Fundation der Bauetappe B (b), Fundament der Bauetappe C (heutiges Münster) (c), Futtermauer für Grab 8 (d). – 66 Umgebung des Kalkgrabes 15, aus Süd: Anstehender Boden (a), Fundament des heutigen Münsters (b), Futtermauer für Grab 15 (d). Die Nummern 14 und 13 zeigen die Stellen der bereits untersuchten und abgetragenen Gräber 14 und 13 an.

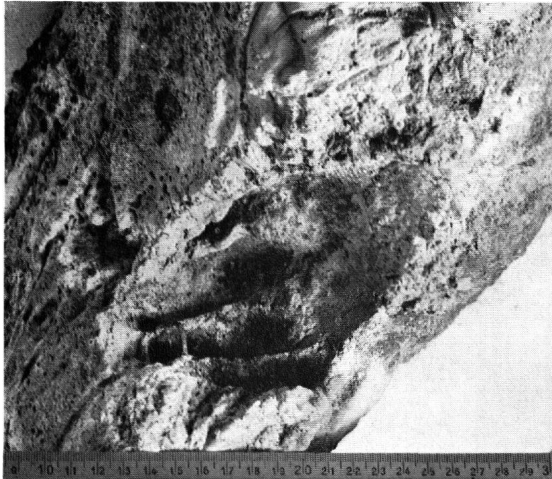
67 Negativabdruck der rechten Hand der Leiche im Kalkgrab 8; Deutlich sind in der Bildmitte der Daumen und unten der kleine und darüber der Ringfinger mit dem Löwenring (Abb. 68) zu erkennen. — 68 Fingerring mit Löwenhaupt, Weissmetall, vergoldet, links 2:1, rechts natürliche Grösse. — 69 Reste eines vierkantigen Holzstabes, das grössere Stück vierkantig durchlocht, das kleinere krümmenartig gebogen, vielleicht Rest eines Holzstabes, der an Stelle der Abtkrümme in den Sarg gelegt worden ist. — 70 Tonplatten und Reste solcher mit eingedrücktem Blattmotiv, vom Verfasser zusammengestellt, siehe S. 42. — 71 Tonplatten und Reste solcher mit eingedrücktem Löwenmotiv, vom Verfasser zusammengestellt, siehe S. 42. — 72 Photomontage einer Tonplatte mit Löwenmotiv als Ergänzung zu Abbildung 71. — 73 Spätgotischer Schlußstein mit den Leidenssymbolen Christi, als Ergänzung zu ZAK 1953, S. 23 und Abb. 34 auf S. 21.

Im Negativabdruck der rechten Hand der mit Kalk übergossenen und inzwischen fast völlig aufgelösten Leiche im Grab 8 entdeckten wir, noch im Kalk festsitzend, einen Fingerring. Er besteht aus vergoldetem Weissmetall. Sein Durchmesser beträgt 19 mm (16 mm i. L.). Die breite Zierfläche zeigt einen Löwenkopf mit weitaufgerissenem Rachen.
