Zur Baugeschichte des Münsters zu Schaffhausen¹

Die Entdeckungen von 1955 im Langhaus und von 1957 in der Vorhalle

Von WALTER DRACK

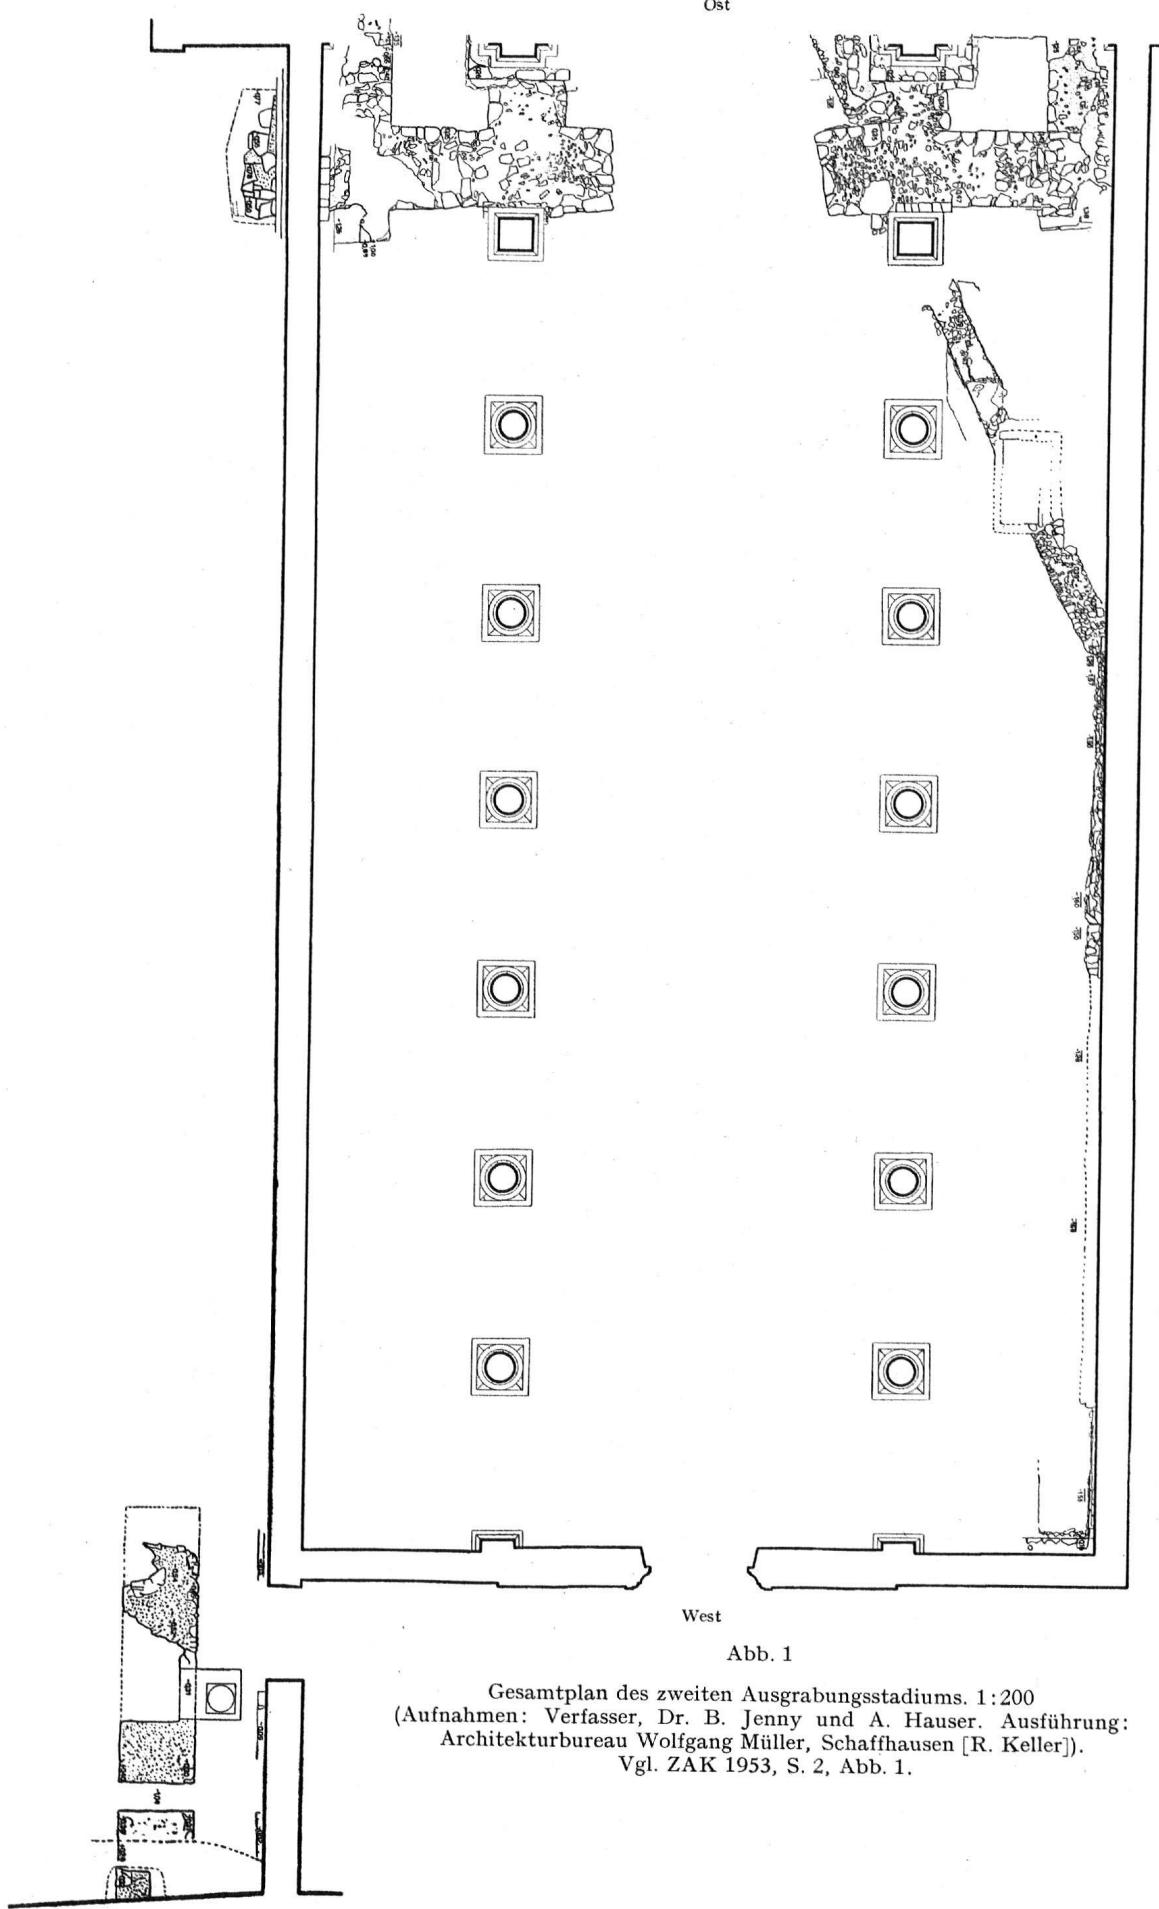
Abb. 1

Gesamtplan des zweiten Ausgrabungsstadiums. 1:200
 (Aufnahmen: Verfasser, Dr. B. Jenny und A. Hauser. Ausführung:
 Architekturbureau Wolfgang Müller, Schaffhausen [R. Keller]).
 Vgl. ZAK 1953, S. 2, Abb. 1.

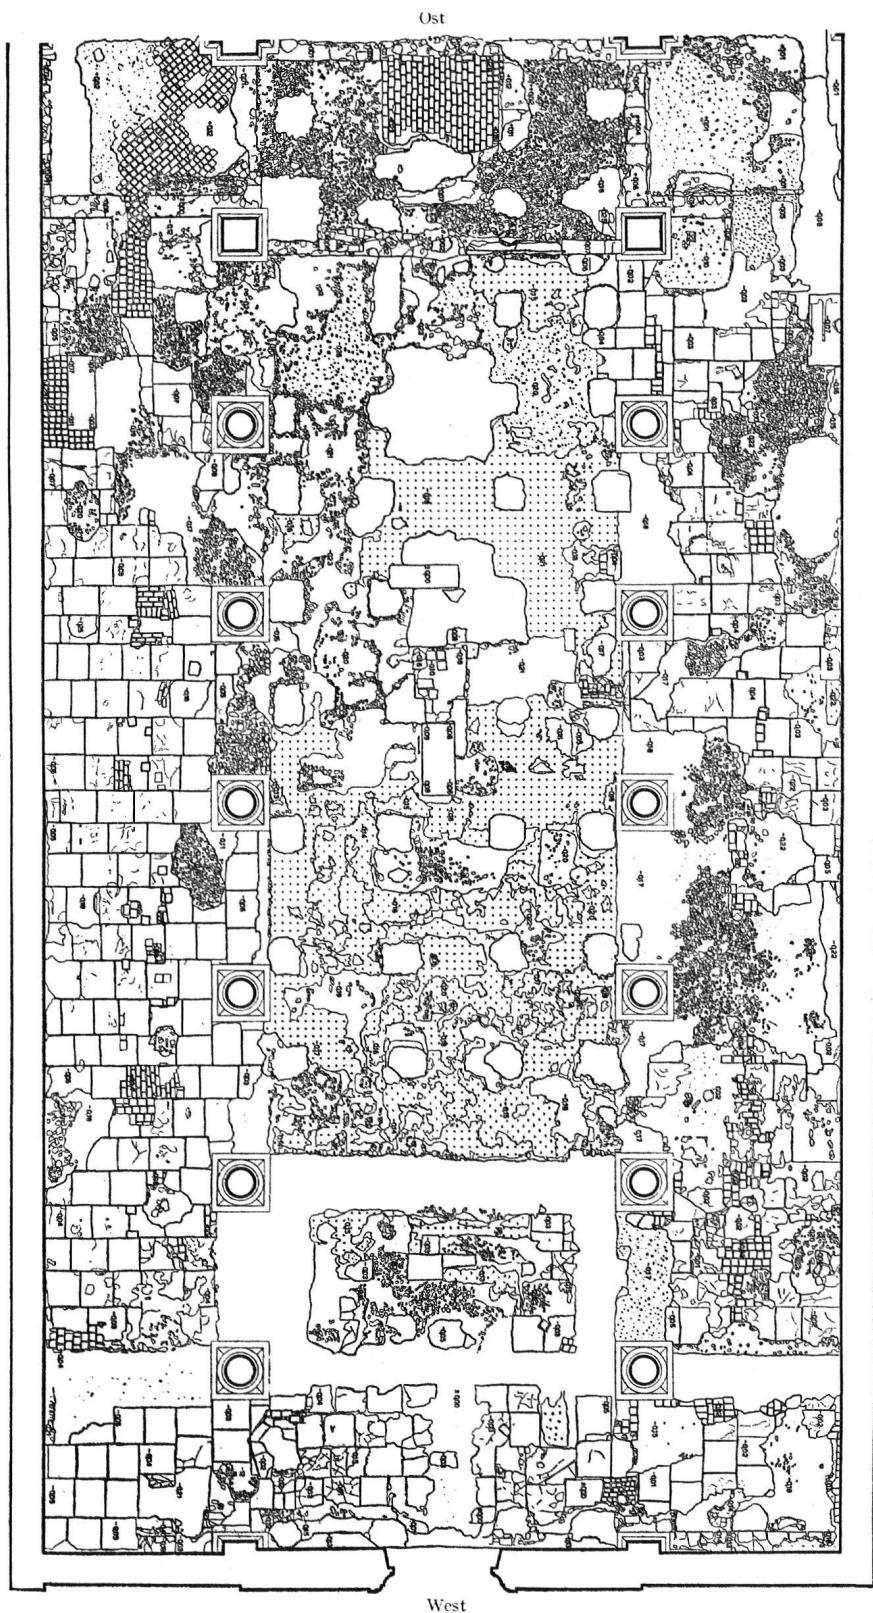
Abb. 2

Gesamtplan des ersten Ausgrabungsstadiums. 1:200

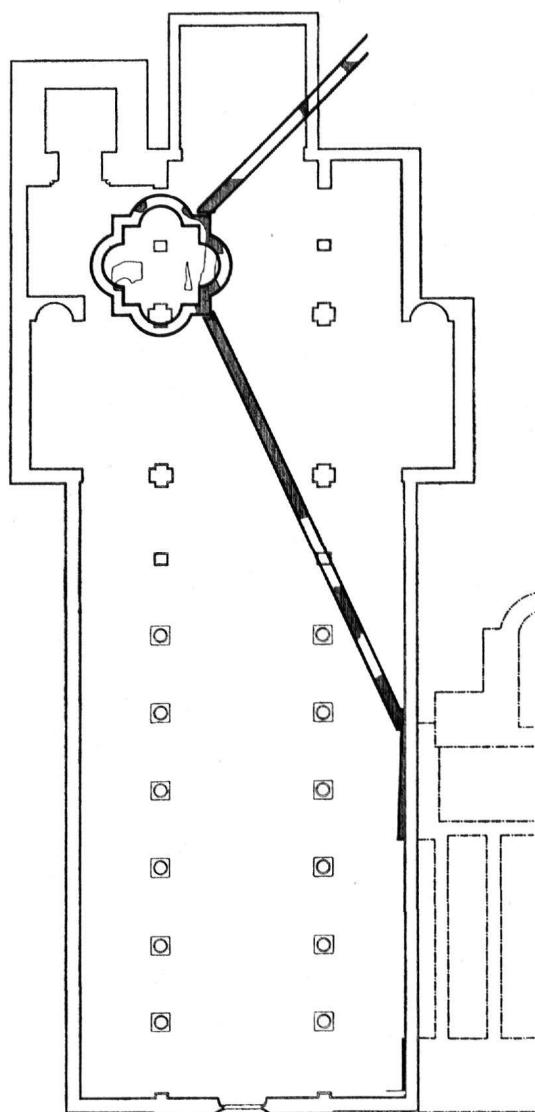
Abb. 3

Skizze zu Bauetappe A mit Umriss des heutigen Münsters. Rechts Nordostpartie des Salvatormünsters von 1050.
1:500 (Ausführung wie Abb. 1). – Vgl. ZAK 1953, S. 4, Abb. 3.

Die zweite Ausgrabungskampagne hat wesentlich zur Klärung der anlässlich der ersten Grabung entdeckten Baureste beigetragen: Für die Bauetappe A konnte der Plan ergänzt werden

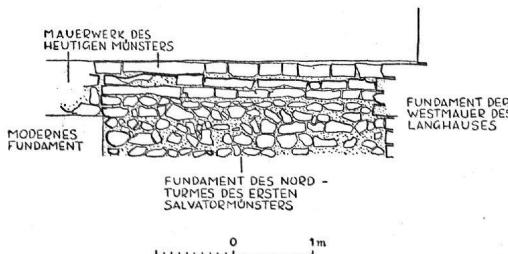
Abb. 4
(A auf Abb. 24)

Fundament des ersten Salvatormünsters, wie es in der Südwestecke des Münsters zum Vorschein kam: Unten Kieselsteinlagen, oben zwei Lagen rechteckig zugehauener Kalksteinpflatten (vgl. hierzu Tafel 6, Abb. 30). 1:100.
(Aufnahme: H. C. Peyer und P. Uhlmann, Ausführung: M. Baumann).

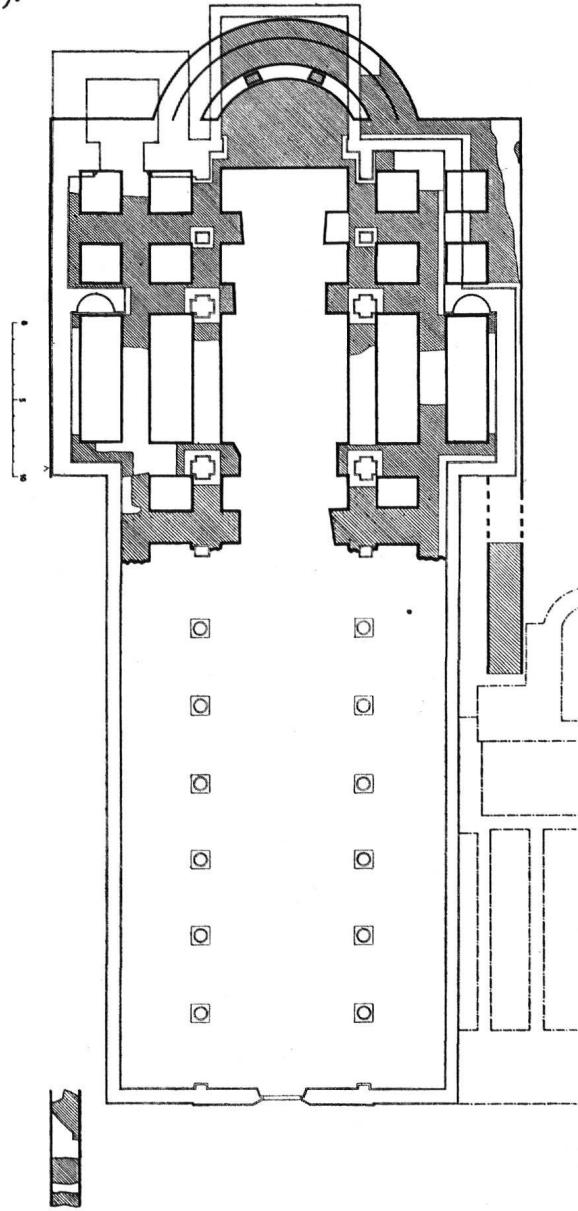
Abb. 5

Skizze zu Bauetappe B mit Umriss des heutigen Münsters. 1:500 (Ausführung wie Abb. 1).
Vgl. ZAK 1953, S. 6, Abb. 7.

Dass übrigens die Bauetappe B gerade an der oben bezeichneten Stelle und nicht weiter östlich oder westlich abgebrochen worden ist, beruht kaum auf einem Zufall. Bis zur Vollendung des Ostbaues des neugeplanten Münsters nämlich diente das erste Salvatormünster dem Gottesdienste. Erst als – nach unserem Dafürhalten – der Apsischor der Etappe B und der Ostbau der Etappe C, das heißt des heutigen dreischiffigen Münsters hochgeführt waren, durfte mit dem Abbruch des alten Gotteshauses begonnen werden, damit der Westbau des zweiten Münsters ausgeführt werden konnte (Abb. 5).

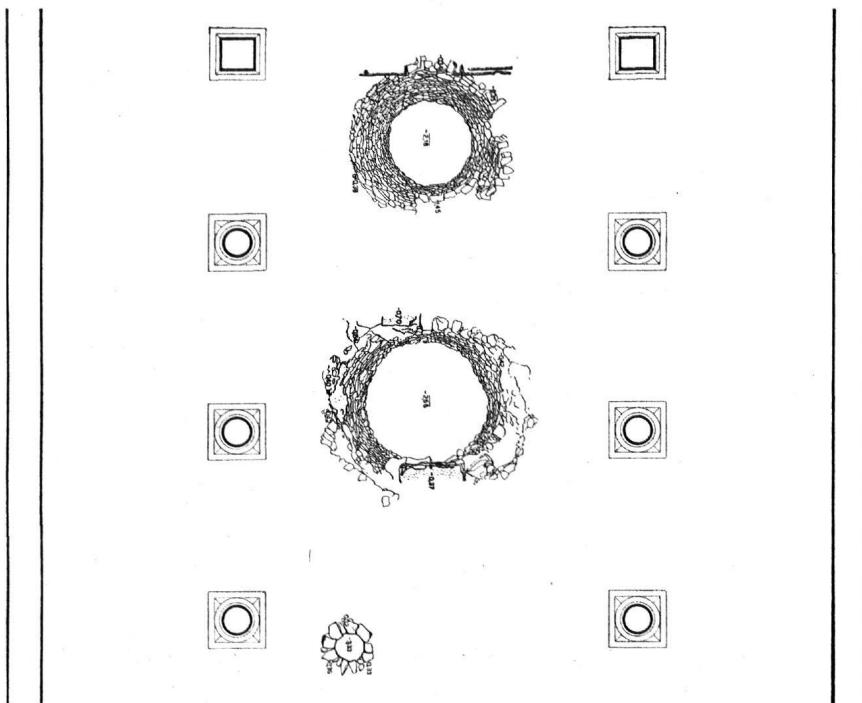
Abb. 6

Ausschnitt aus dem Langhausplan mit den beiden Kalkgruben (oben: östliche, unten: westliche Grube) und dem Sodbrunnen (unten links). Vgl. Abb. 23: VII, VIII und IX. 1:200
(Aufnahme: Dr. B. Jenny und A. Hauser. Ausführung wie Abb. 1).

Bei den beiden *Kalkgruben* handelt es sich um konische Gruben, deren runde Wandungen mit einem aus relativ gut zubehauenen Kalksteinen bestehenden Trockenmauerwerk ausgefüttert worden sind. Bei der westlichen Grube waren die untersten 6 Lagen in der Westwandpartie aus Kieselsteinen aufgeführt. Die Basis beider Gruben reichte tief in die Schotterschicht a' . Die west-

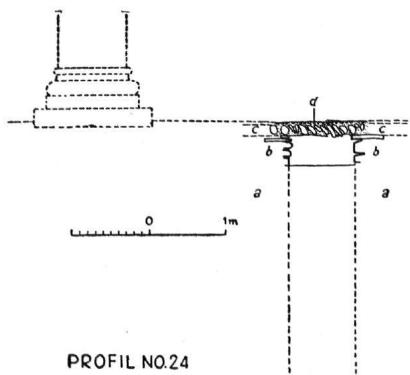
Abb. 7

Schnittprofil 24 durch den 3 m tiefen Sodbrunnen, dessen untere Partien nicht mehr zeichnerisch aufgenommen werden konnten (a = anstehend, humös, a' = anstehend, kiesig, b = Kalksteinmauerwerk, c = Splitterbodeniveau, d = Mörtelstrich über Splitterboden). 1:100 (Aufnahme: Dr. B. Jenny, Ausführung: M. Baumann).

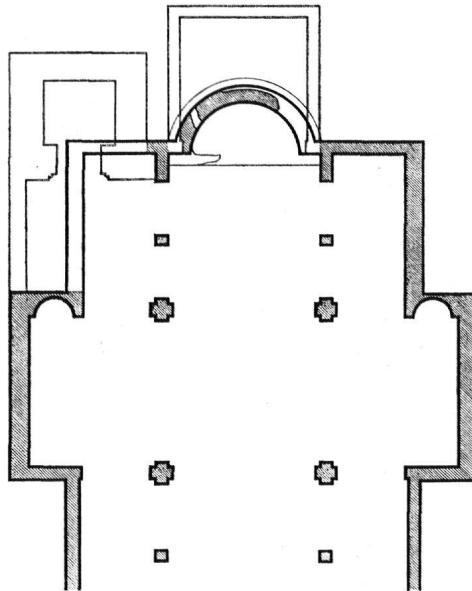
Abb. 8
Skizze zu Bauetappe C/1. 1:500 (vgl. dazu ZAK 1953, S. 9, Abb. 15).

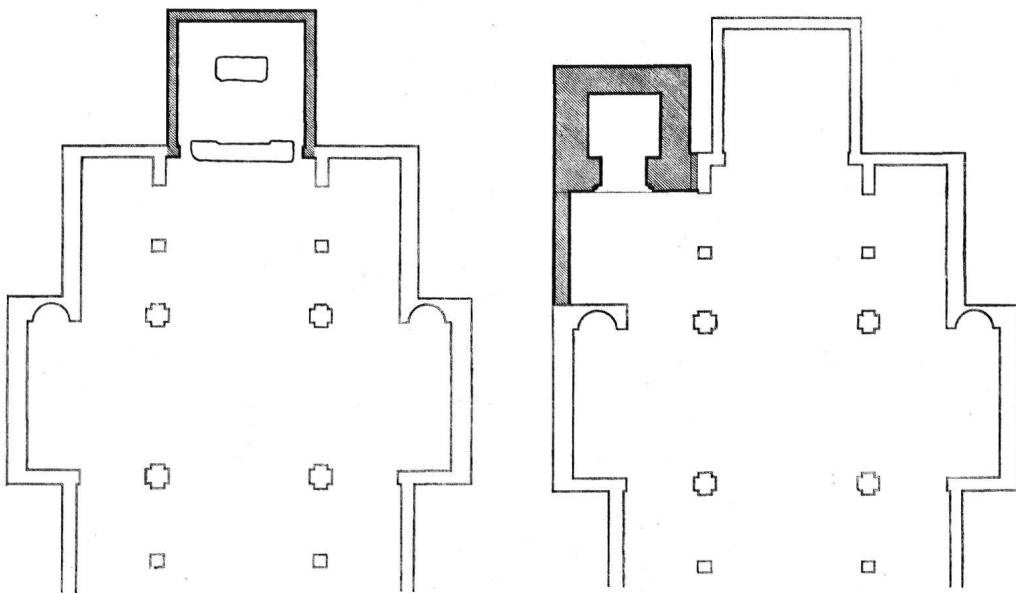
Abb. 9

Skizzen zu Bauetappe C/2 und C/3, 1:500 (vgl. hierzu ZAK 1953, S. 11, Abb. 18 und 19)

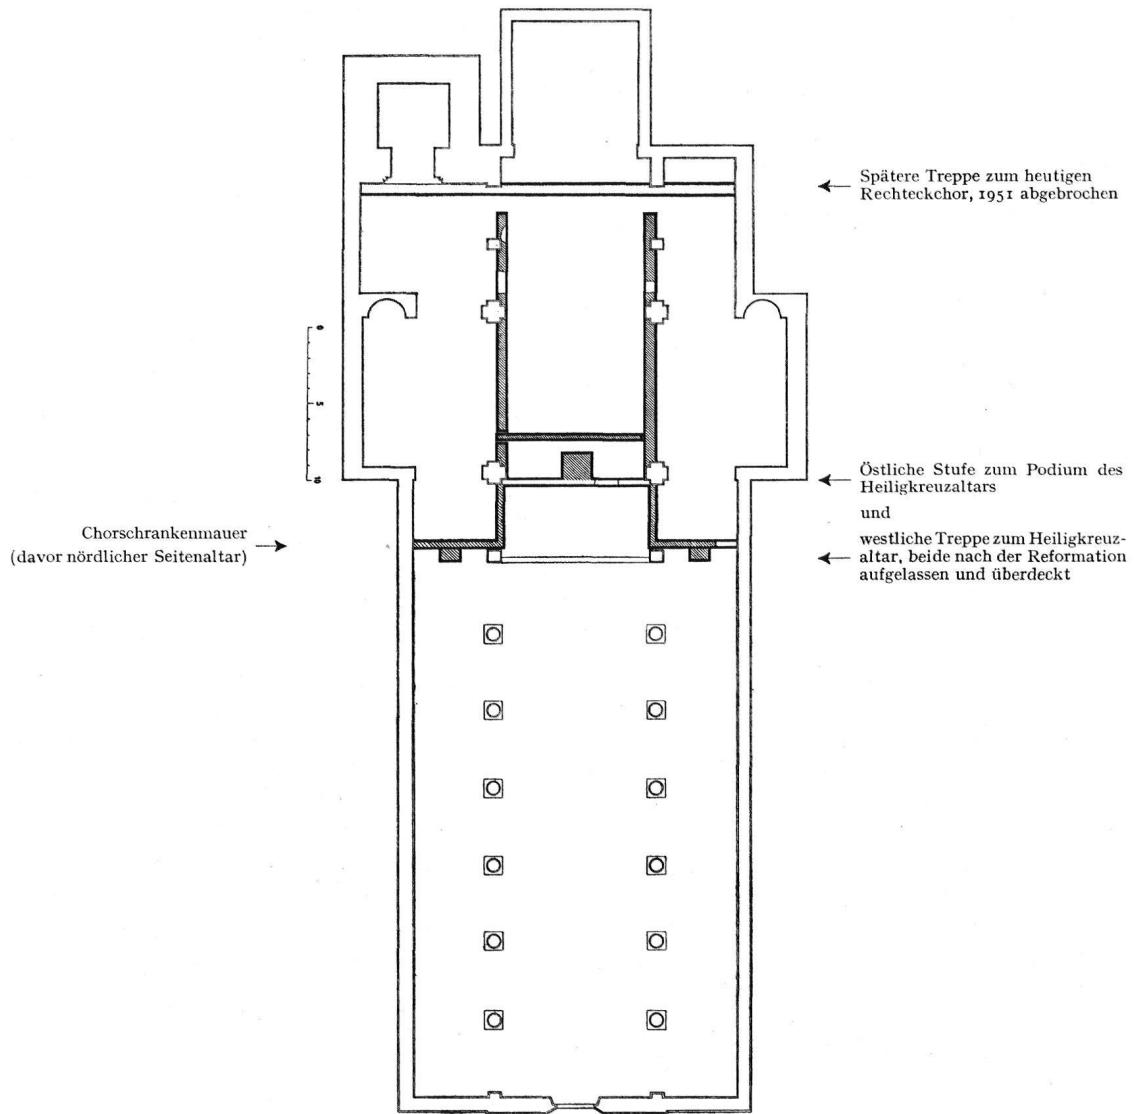
Abb. 10

Skizze zu Bauetappe C/4: Um- und Einbauten im heutigen Münster (gemäss ZAK 1953, S. 13, Abb. 23). 1:500 (Ausführung wie Abb. 1).

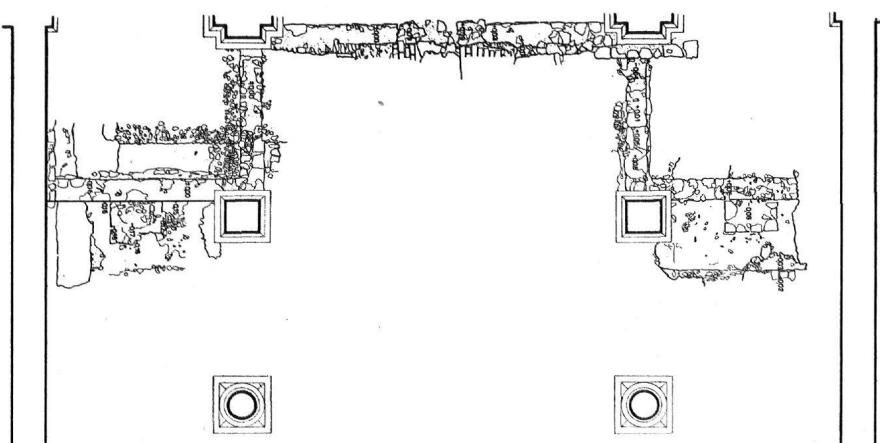
Abb. 11

Die Chorschränkenmauer-Fundamente und die Fundationen zweier Seitenaltäre. 1:200. (Aufnahmen: Verfasser, Dr. B. Jenny, H. R. Sennhauser und A. Hauser. Ausführung wie Abb. 1). – Das vollständige Heiligkreuzaltarpodium mit den zugehörigen Stufen siehe Abb. 2.

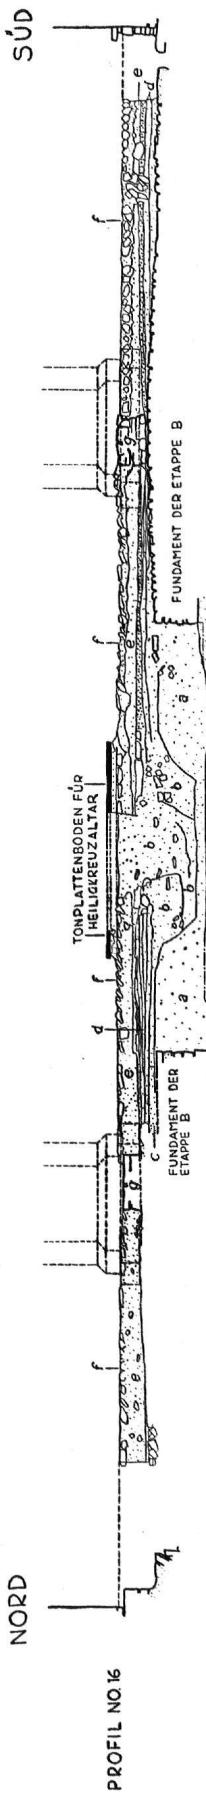
Abb. 12
Schnittdiagramm 16 (vgl. hierzu den Plan Abb. 24). (a = anstehend, humös, a' = anstehend, kiesig, b = Einfüllschichten, c = Mörtellage, d = rote Sandader, Werkhorizont, e = Kiesfütterung für Splitterboden, f = Splitterboden, g = Chorschränkenmauer, h = Sandader, Ausführung: M. Baumann).

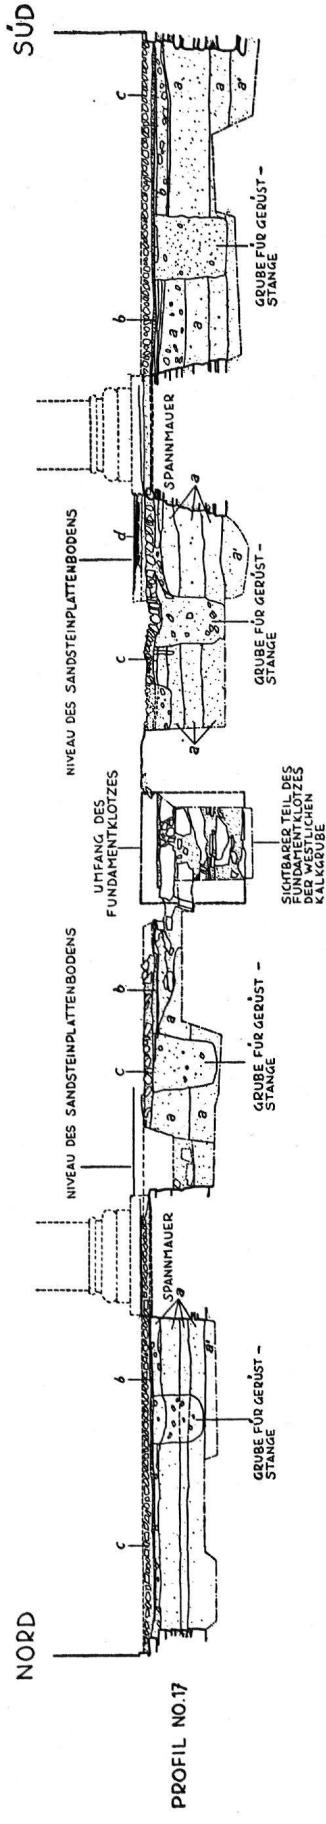
Abb. 13
Schnittdiagramm 17 (vgl. hierzu Plan, Abb. 24) (a = anstehend, humös, a' = anstehend, kiesig, b = Kiesfütterung für Splitterboden, c = Splitterboden, d = rote Tonplattenlage).
1:100 (Aufnahme: Verfasser und Dr. B. Jenny, Ausführung: M. Baumann).

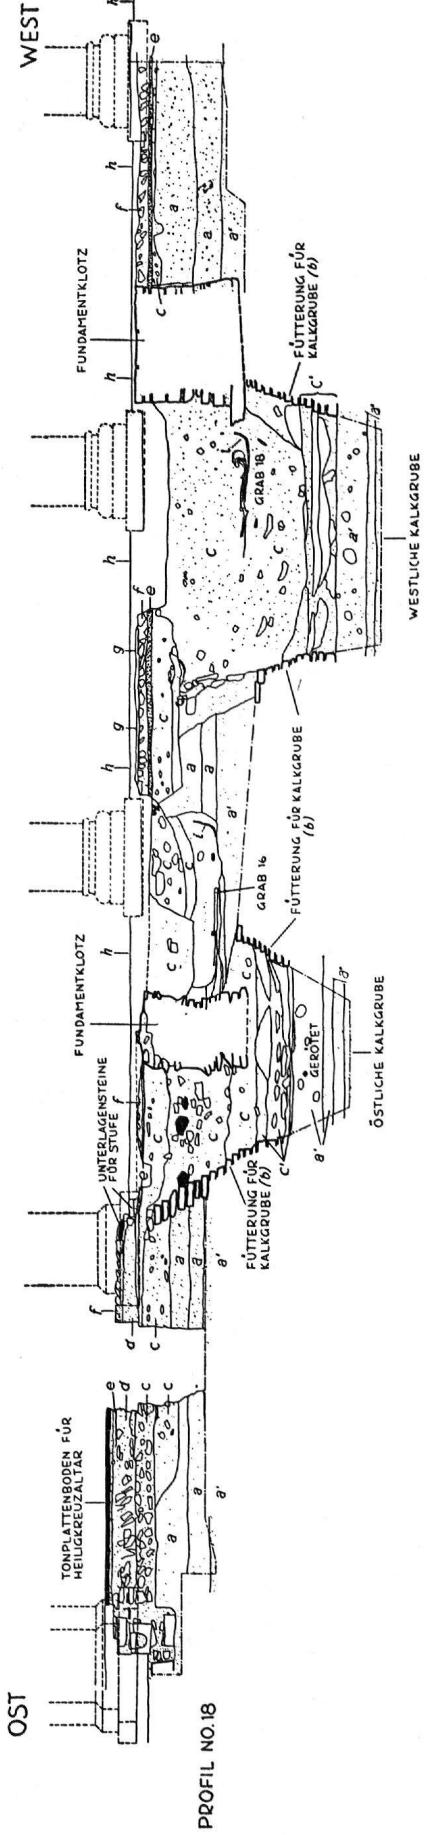
Abb. 14
Schnittdiagramm 18 (vgl. hierzu Plan, Abb. 24) durch die beiden Kalkgruben (Beschreibung siehe S. 21). 1:100 (Aufnahme: Verfasser und Dr. B. Jenny, Ausführung: M. Baumann).

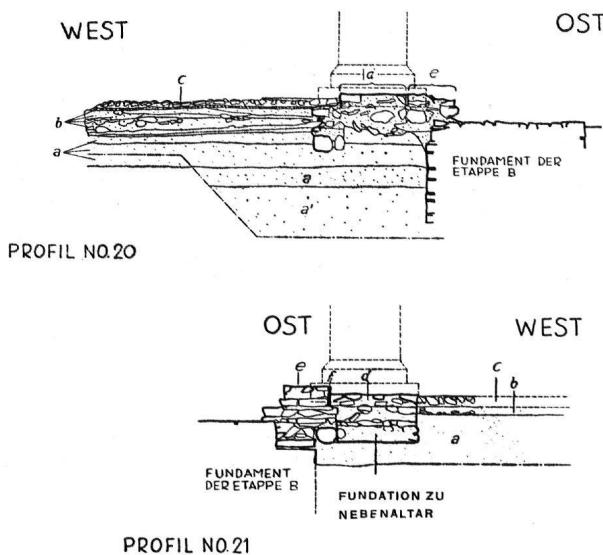
Abb. 16

Schnittprofile 20–21 (a = anstehend, humös, a' = anstehend, kiesig, b = rötlich sandiges Bauniveau (inklusive Kiesfüllung für Splitterboden), c = Splitterboden, d = Fundation zu Nebenaltären, e = Schnitt durch Chorschränke (östlich anschliessend an Seitenaltäre)). 1:100 (Aufnahmen: Verfasser, Ausführung: M. Baumann).

Die Fundamente für die Seitenaltäre im nördlichen und südlichen Seitenschiff waren viel geringer als dasjenige des Heiligkreuzaltars (Abb. 16, Profile 20 und 21). Das sorgfältig gemauerte Fundament des nördlichen Seitenaltars war 60 cm, das weniger gut konstruierte des südlichen nur 50 cm mächtig. Wie die Profile deutlich genug zeigen, stiess der Splitterboden *c* direkt an das leicht überragende Fundament *d* an, hinter dem die Chorschränkenmauer *e* sitzt.

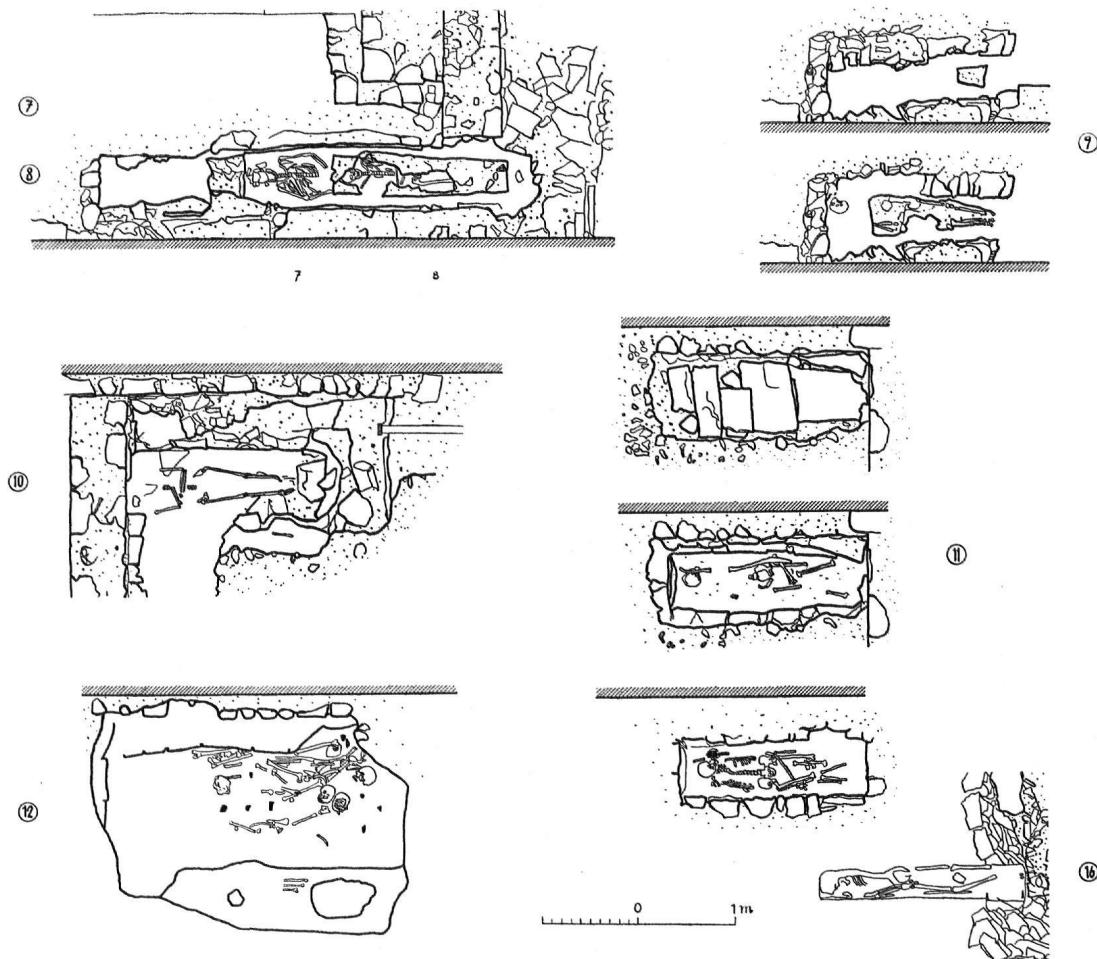
Abb. 17

Grundrisse der 1955 aufgedeckten Gräber 7–12 und 16. Beim Grab 9 zeigen die beiden Grundrisse den oberen Zustand (oben) und die Reste des unteren Grabes (unten). Für Grab 11 wurden drei Situationen festgehalten, und zwar von oben nach unten: Abdeckung mittels Kalksteinplatten, (Mitte) Skelettreste der oberen Bestattung mit den Überbleibseln einer Abtkrümme (?) (vgl. Abb. 69 auf Tafel 14) und (unten) die Reste einer früheren Bestattung (links vom Kopf Ziegelfragmente). Alle Gräber sind geostet, das heisst Schädel im Westen, Füsse im Osten. 1:100 (Aufnahmen: Dr. B. Jenny, A. und P. Hauser, H. R. Sennhauser, Ausführung: M. Baumann).

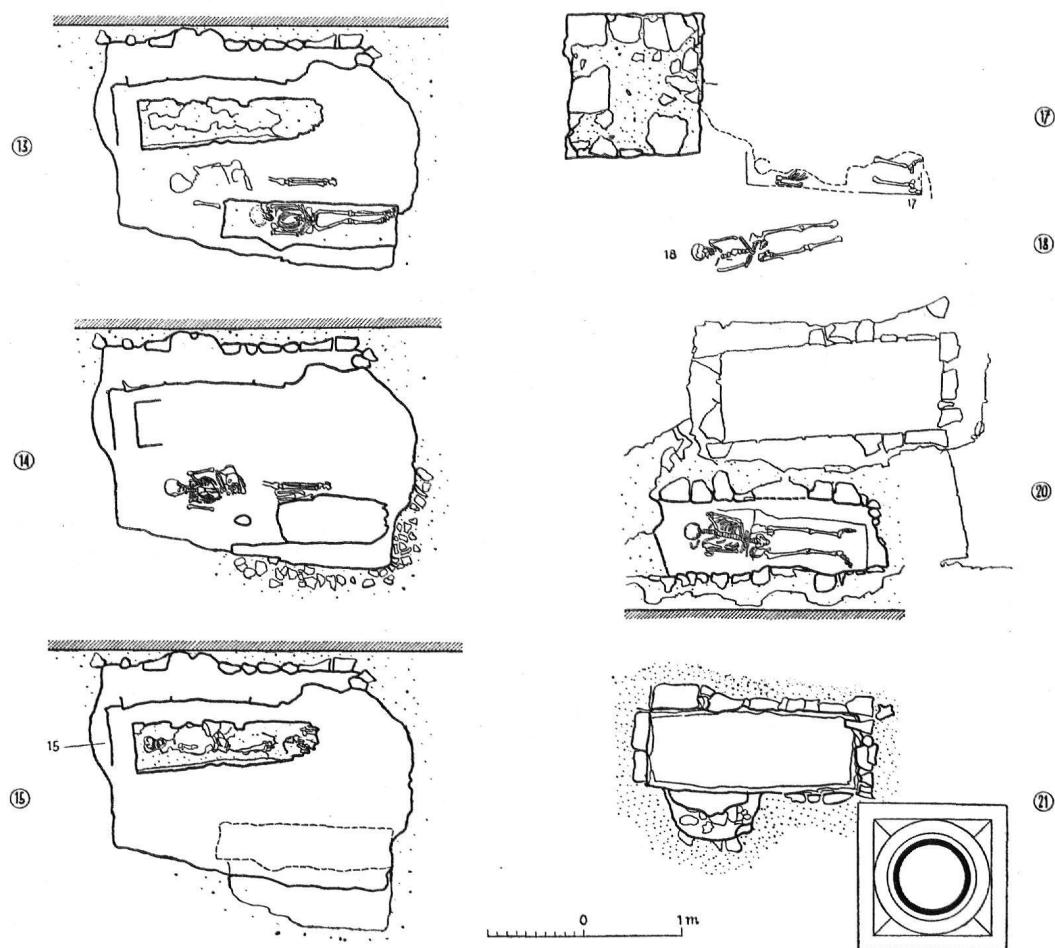
Abb. 18

Grundrisse der 1955 aufgedeckten Gräber 13–15, 17, 18, 20 und 21. Die Gräber 13–15 kamen unter dem «Ossuarium» (siehe Abb. 17) zum Vorschein, und zwar wurde als erstes das Kalkgrab 15, später daneben das Grab 14 wohl in einem Holzsarg (Mitte, eingezzeichnetes Skelett) und zuletzt (unter teilweiser Zerstörung des Grabes 14) das Begräbnis 13 (in Holzsarg [siehe Schnittprofil 22 auf Abb. 19]) angelegt. 1:100 (Aufnahmen und Ausführung wie Abb. 17)

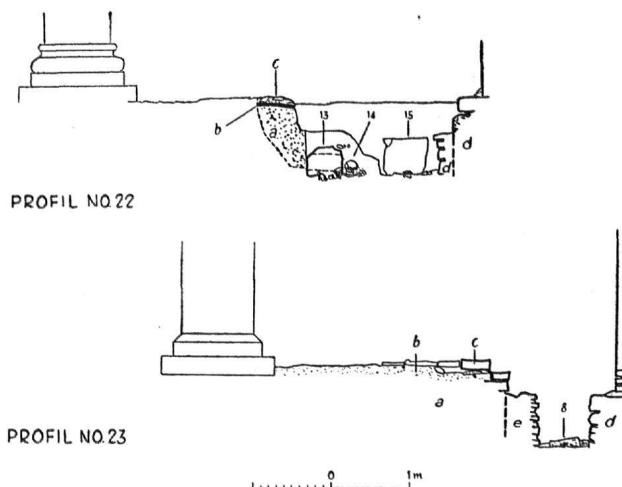
Abb. 19

Schnittprofile 22 und 23 durch die Gräber 13–15 und Kalkgrab 8 (siehe Abb. 18) (Profil 22: a = anstehend, humös, b = dunkelrotes, sandiges Bauniveau, c = Splitterboden, d = Fundament zum heutigen Münster [Nordmauer]; Profil 23: a = anstehend, humös, b = Sockelpartie des südlichen Seitenaltars, c = Rest des Chorschrangenmauerfundamentes im südlichen Seitenschiff, d = Münsterfundament, e = Kalksteinfütterung zu Grab 8). 1:100
(Aufnahmen: A. Hauser, Ausführung: M. Baumann).

Wie in der Profilzeichnung 22 auf Abbildung 19 deutlich zum Ausdruck kommt, war der Sarg des Grabes 13 kistenartig gebildet, hatte aber einen Deckel aus drei Brettern. Die in der vom Sarg gebildeten Erdhöhling liegenden Skelettreste waren 1,50 m lang. Sie stammten von einem juvenilen Menschen. Der Schädel war bis auf die Gesichtsknochen zerfallen.

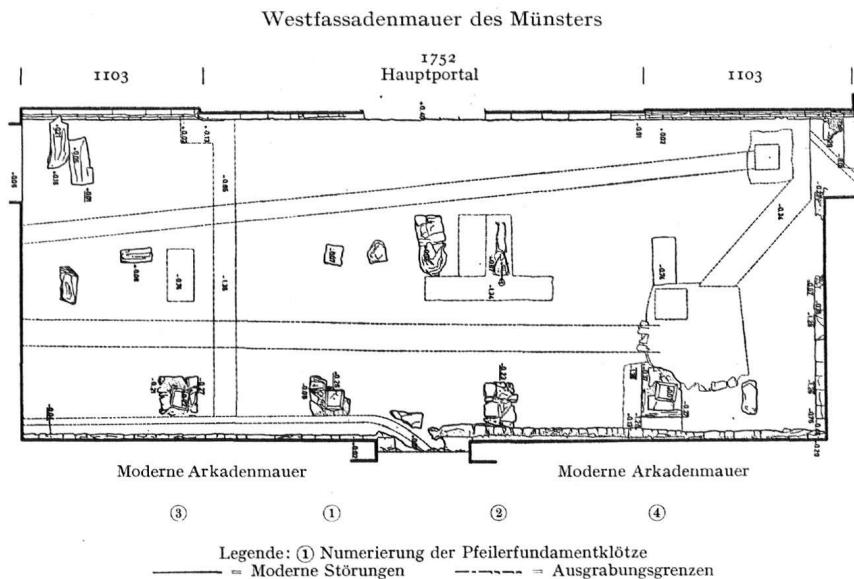
Plan des Ausgrabungsfeldes vom Februar 1957 in der Münster-Vorhalle. 1:200
(Aufnahme: W. Müller und Vecellio, Ausführung: W. Stäuble, Zürich).

Die alte Vorhalle scheint ehemals einen Boden aus Kalksteinplatten gehabt zu haben. Ausgetretene, fragmentierte Kalksteinplatten jedenfalls kamen besonders in der Nordhälfte der Vorhalle zum Vorschein (Tafel 12, Abb. 59*i* und Abb. 20). Im Boden unter diesen Kalksteinplattenresten fanden sich bis auf eine Tiefe von – 100 cm unter ± 0 auf Schritt und Tritt und bei jedem Pickelheb zahllose Knochenreste, die von vielen Gräbern, die immer wieder angelegt worden sein müssen, herrühren. Von den mehr oder weniger gut erhaltenen Skeletten, die bei den Untersuchungen ans Tageslicht gefördert wurden, liess die Baukommission aus zeitlichen und finanziellen Gründen nur ein einziges herauspräparieren. Es dient im Plan Abb. 20 quasi als pars pro toto.

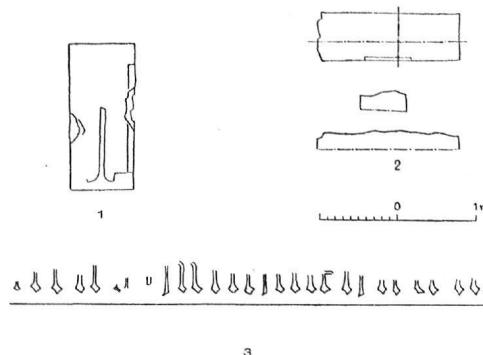
Abb. 21

1: Grabplatte mit zerstörter Oberfläche über Grab 9. 1:100. – 2: Grabplatte mit Inschriftresten, die über der westlichen Kalkgrube als Bodenplatte eingelassen war (siehe Abb. 2, die von Nord nach Süd orientierte Grabplatte mit Niveau ± 0 in der Osthälfte des Mittelschiffes, und Abb. 46 auf Tafel 9 sowie Abb. 51 auf Tafel 11). 1:100. – 3: Inschriftreste der Grabplatte 2 (1:10).
(Zeichnungen: A. Hauser, Schaffhausen.)

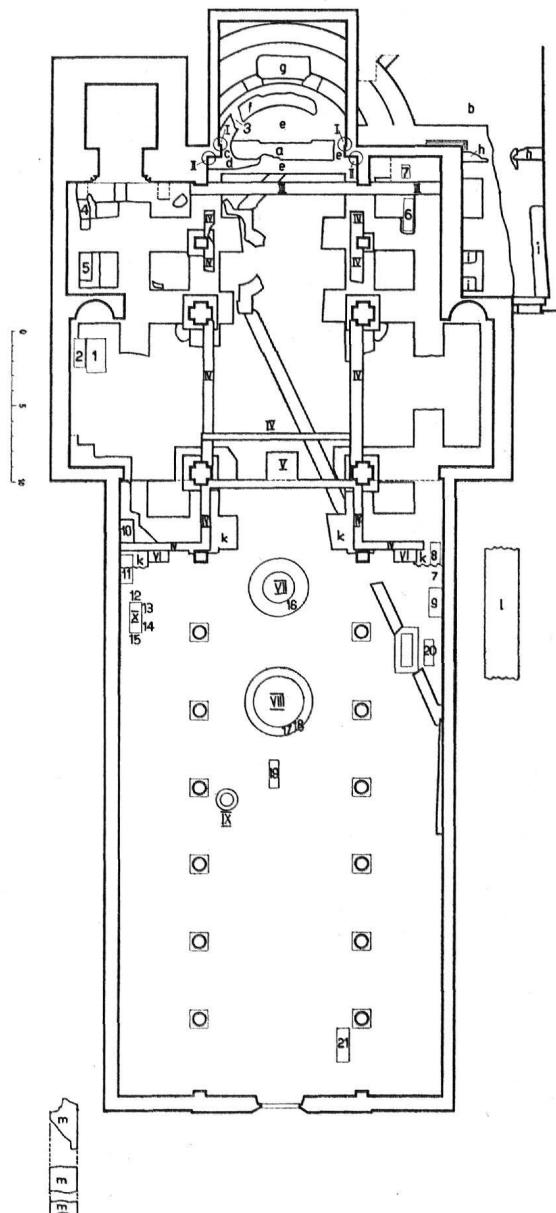
Abb. 23

Übersichtsplan mit Mauer- und Gräberbezeichnung: a–g siehe ZAK 1953, S. 10f., sowie S. 15, h, i siehe ZAK 1953, S. 13, k = Ausläufer der Fundationen der Bauetappe B, l = Mauerstück, zur Bauetappe B gehörig (?), entdeckt 1922 von K. Sulzberger, m = Fundationsreste, ebenfalls zur Bauetappe B gehörig (?), entdeckt im Dezember 1954. I–V siehe ZAK 1953, S. 8f. und S. 14f., VI = Fundationen zu Seitenaltären. 1–21 = Numerierung der Gräber. 1:500
(Ausführung: Architekturbureau Wolfgang Müller, Schaffhausen, R. Seiler und R. Keller).

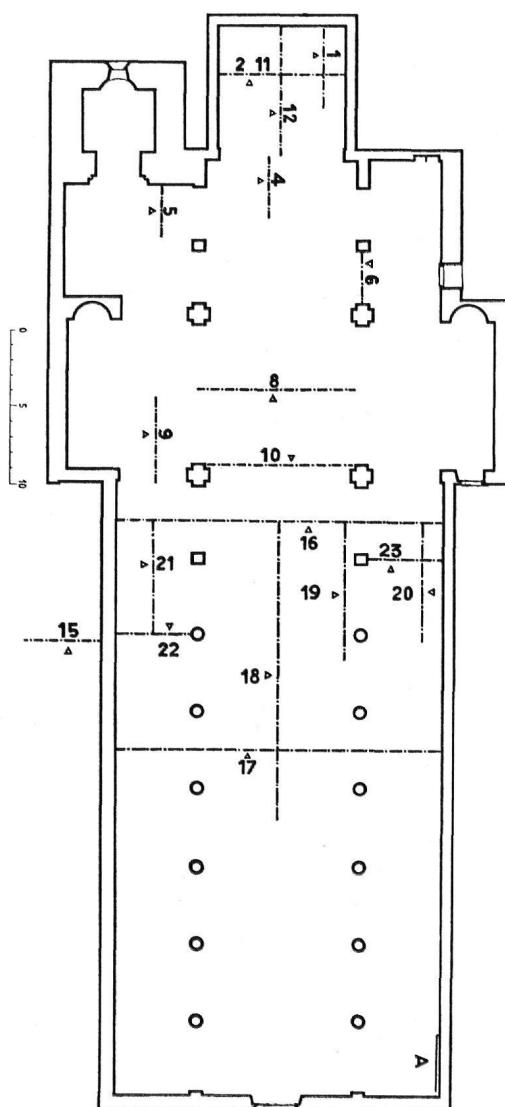
Abb. 24

Plan mit den in ZAK 1953 und hier besprochenen Schnittprofilen. 1:500 (Ausführung: Architekturbureau Wolfgang Müller, Schaffhausen, R. Seiler und R. Keller sowie W. Stäuble, Zürich).

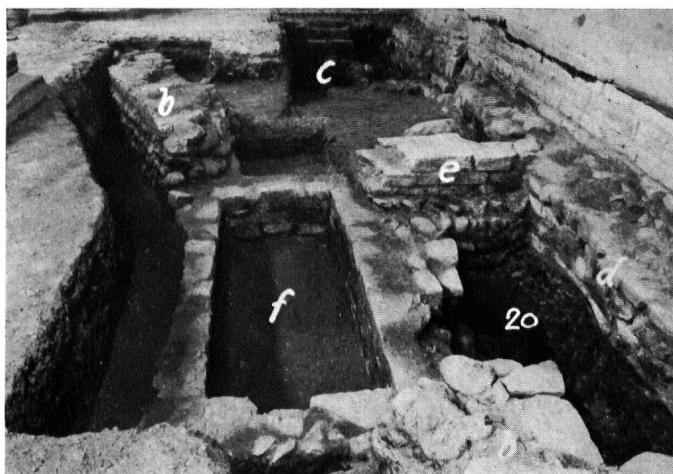
25 Mittelpartie des südlichen Seitenschiffes im zweiten Ausgrabungsstadium mit Resten der Diagonalmauer (b), der Fundation der Bauetappe B (c), einem wahrscheinlich zur Bauetappe C (heutiges Münster) gehörenden Mauerstumpf (e) einem unbenützten Grabschacht (f) und Grab 20, Blick nach Ost.

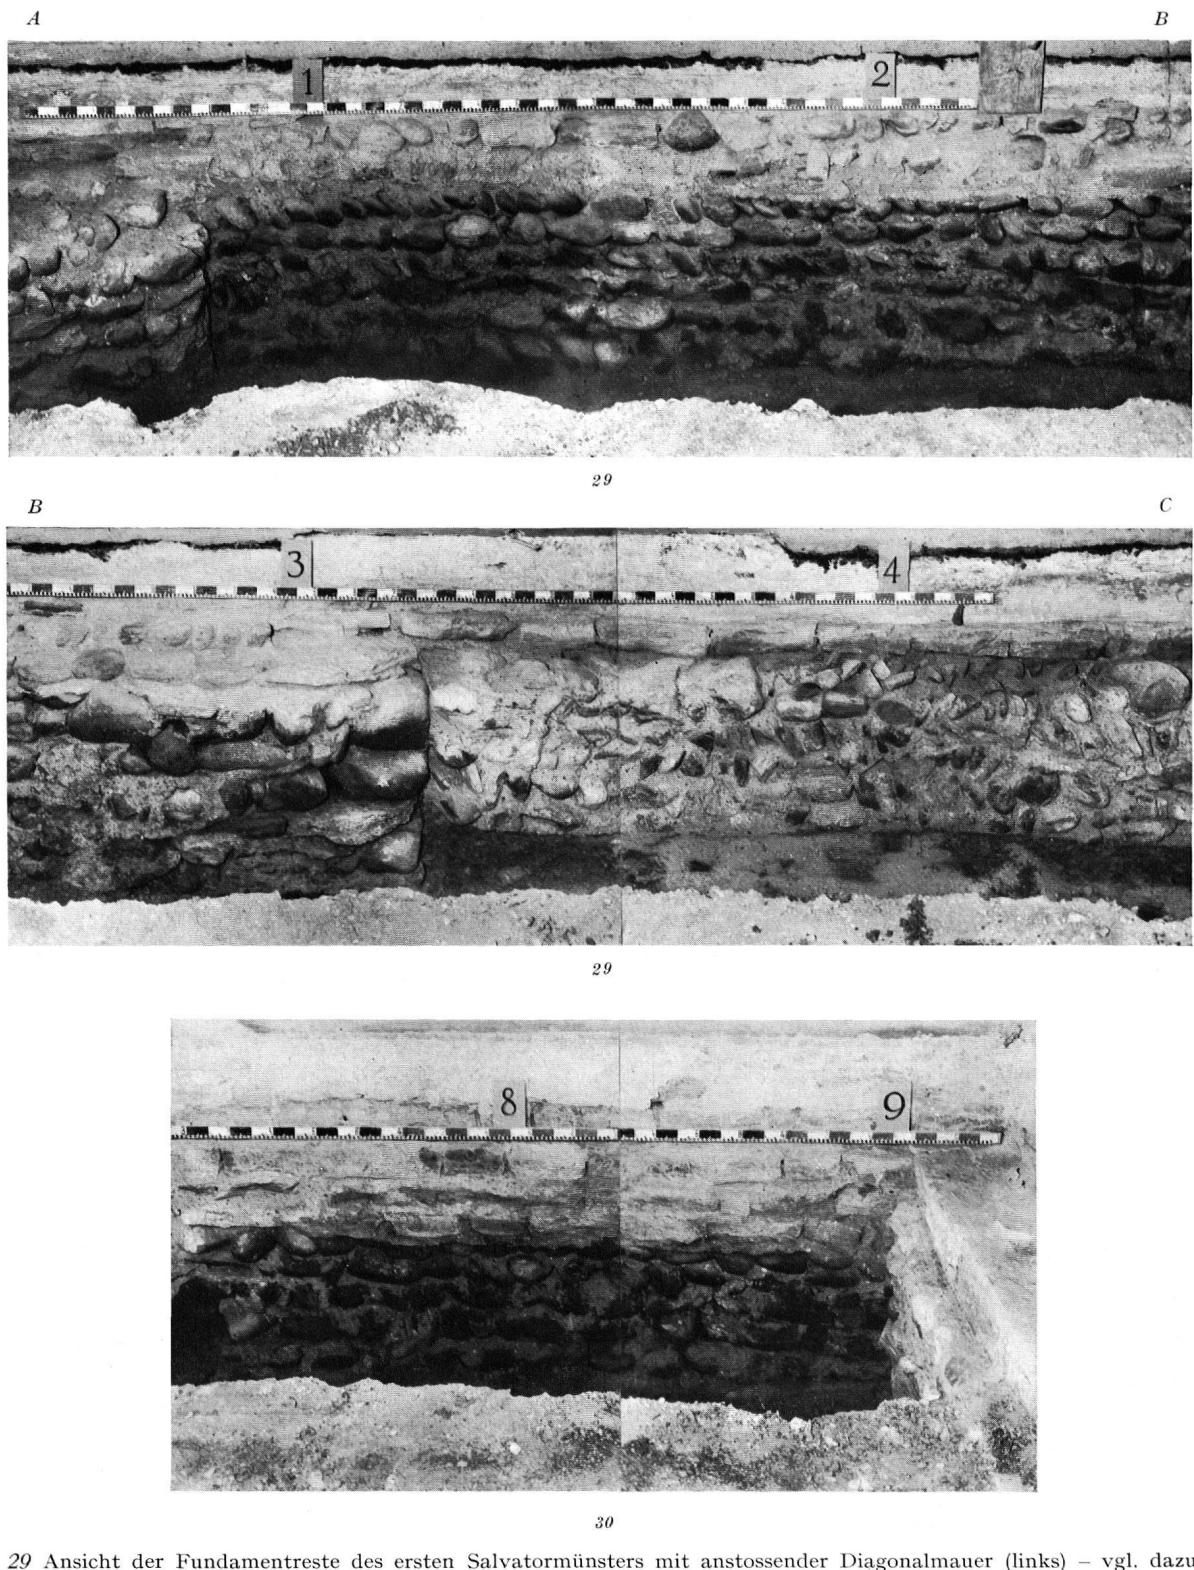
29 Ansicht der Fundamentreste des ersten Salvatormünsters mit anstossender Diagonalmauer (links) – vgl. dazu Abb. 28 auf Tafel 5 – und Nordwestecke (Mitte); rechts bzw. westlich daran anschliessend Fundament des heutigen Münsters (Bauetappe C). Marken über Photos beachten: A-B/B-C

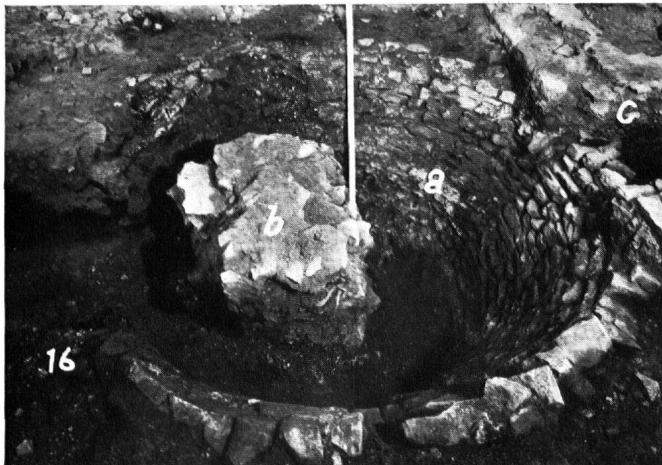
31 Östliche Kalkgrube, aus Süd: Kalksteinmantel (a), Fundamentklotz (b), der in die Grubenauffüllung hineingesetzt wurde, rechts Unterlagensteine für die Stufensteine zum Heiligkreuzaltar-Podium (c), links Stelle, wo das Grab 16 lag. – 32 Östliche Kalkgrube nach völliger Ausräumung, Markierung wie in Abb. 31. Ansicht aus Südwest. Zusätzlich dazu sichtbar: Splitterboden (d) und Splitterboden des Heiligkreuzaltar-Podiums (d'). – 33 Westliche Kalkgrube, aus Südost: Kalksteinmantel (a), in deren Westteil gesetzt ein Fundamentklotz (b) wie bei der östlichen Grube, rechts oben Splitterboden (d) und links unten die Reste der beiden Gräber 17 und 18. – 34 Der Sodbrunnen kommt unter dem Splitterboden zum Vorschein. Ansicht aus West. – 35 Gesamtansicht des Sodbrunnens aus Süd.
