Artikel: Die Kreuzgänge der Kathedrale und der ehemaligen Klosterkirche St.
Luzi in Chur

Die Kreuzgänge der Kathedrale und der ehemaligen Klosterkirche St. Luzi in Chur

Von WALTHER SULSER

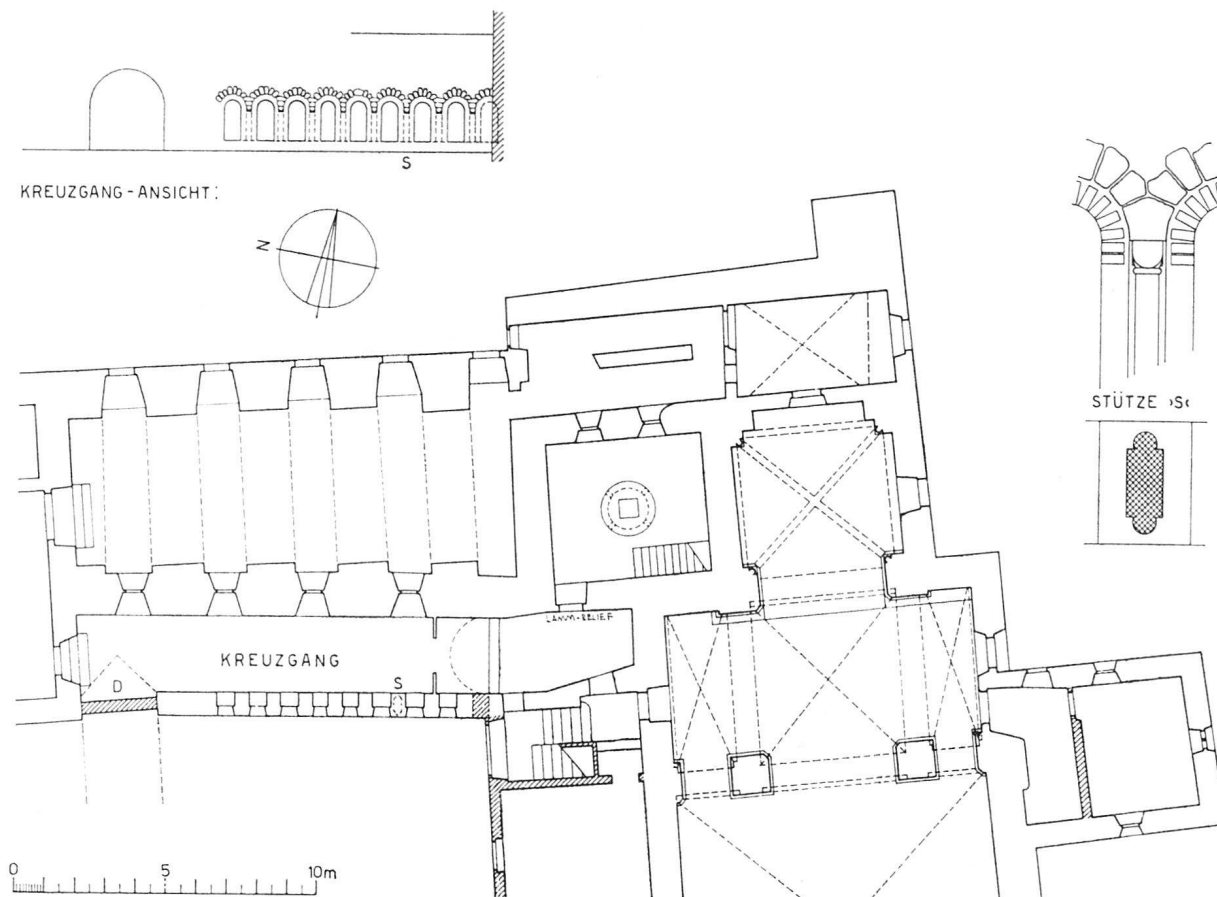
Abb. 1. Chur, ehemalige Klosterkirche St. Luzi,
Grundriss des Erdgeschosses des Prämonstratenserneubaus mit Kreuzgang. Ende 12. Jahrhundert

An der Westfassade des Nordflügels zu *St. Luzi* erschienen nach Entfernung des Verputzes 9 zugemauerte, schlanke Maueröffnungen ohne Fensteranschlüge und mit Rundbogen aus Backstein (Abb. 1) überwölbt und von nur 45 bis 55 cm lichter Breite. Sie stellen aber nicht den originalen Zustand dar, sondern eine spätere Verkleinerung der ursprünglichen Öffnungen (wohl aus klimatischen Gründen). Die ursprünglichen Bogenöffnungen waren aus Tuffstein, gewölbt und getragen von rechteckigen Zwischenstützen, denen aussen und innen Dreiviertelsäulen mit Würfelskapitellen angeformt waren, von denen noch eine *in situ* angetroffen wurde (Abb. 1 bei «S»). Im Abstand von etwa 1,80 m nördlich der letzten Öffnung folgte eine ebenfalls rundbogige, bis auf den Boden reichende Durchgangsöffnung (Abb. 1 «D») von 2,4 m Spannweite, deren Bogen als Stichkappe in das dortige Tonnengewölbe eindringt, während die 9 kleineren Öffnungen nur bis auf Brüstungshöhe hinabreichen und ihre Scheitel unter dem Ansatz dieser Tonne liegen. Es besteht kein Zweifel, dass wir hier den östlichen Nordsüdarm des prämonstratensischen Kreuzganges aus der Zeit des Kirchen- und Klosterbaues um die Wende des 12. Jahrhunderts vor uns haben. Er reichte im Norden bis zur oben erwähnten Durchgangsöffnung und im Süden bis zur Kirche; er war also etwa 18 m lang.

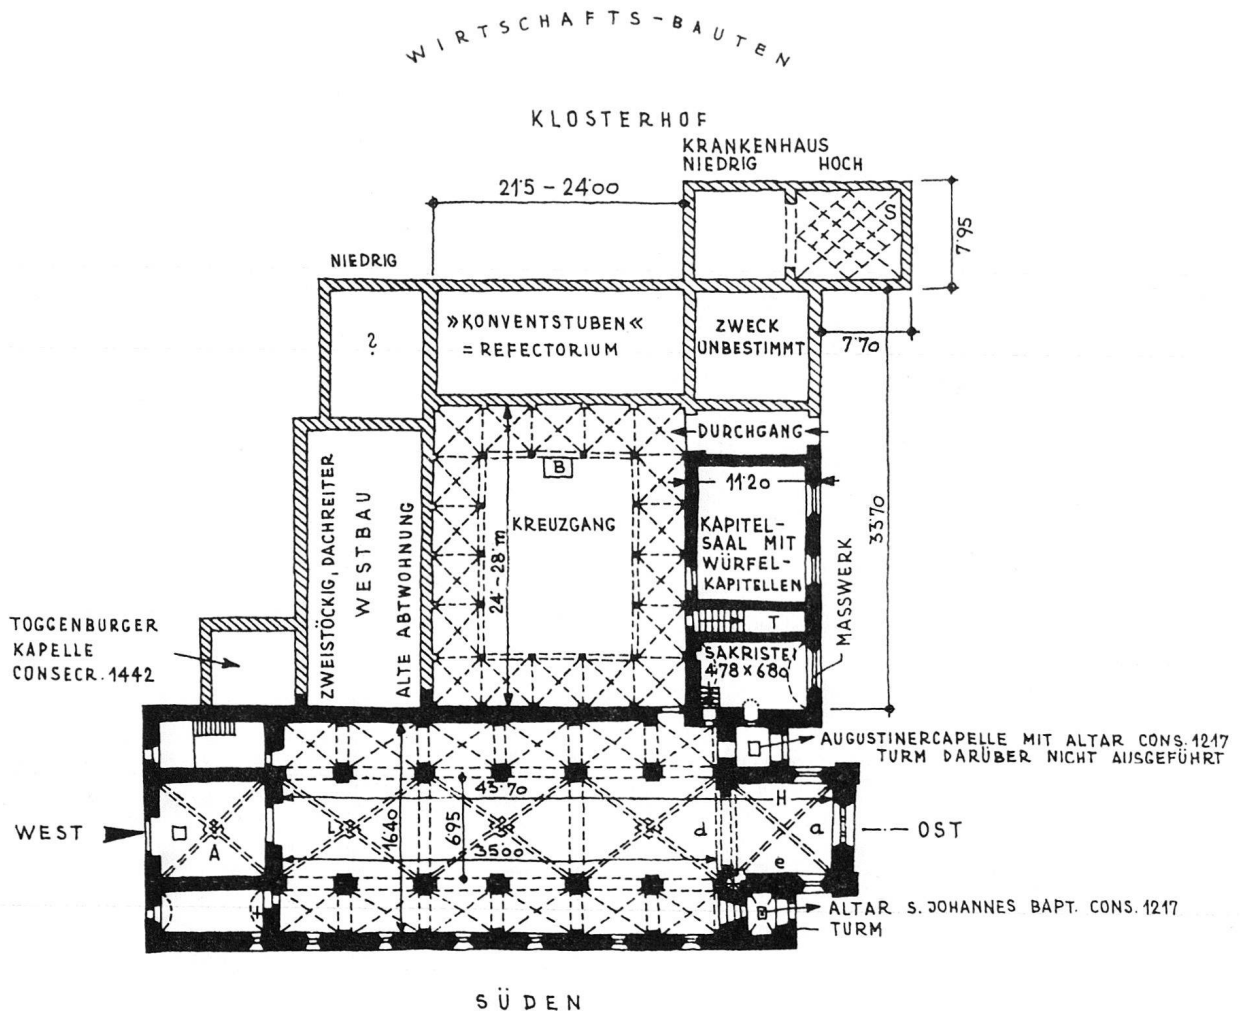
Abb. 2. Rütli ZH, Plan des ehemaligen Prämonstratenserklosters, Anfang 13. Jahrhundert
Rekonstruktionsversuch nach Zeller-Werdmüller

⁴ Dass er in seinen Abmessungen recht bescheiden war, jedenfalls kleiner als der Kreuzgang des Tochterklosters Rütli ZH ist auch zu sehen auf der Ansicht von Chur in der Cosmographie von Seb. Münster 1550, vergleiche bei Poeschel, a. a. O., S. 259, Abb. 288 und S. 18, Abb. 10.

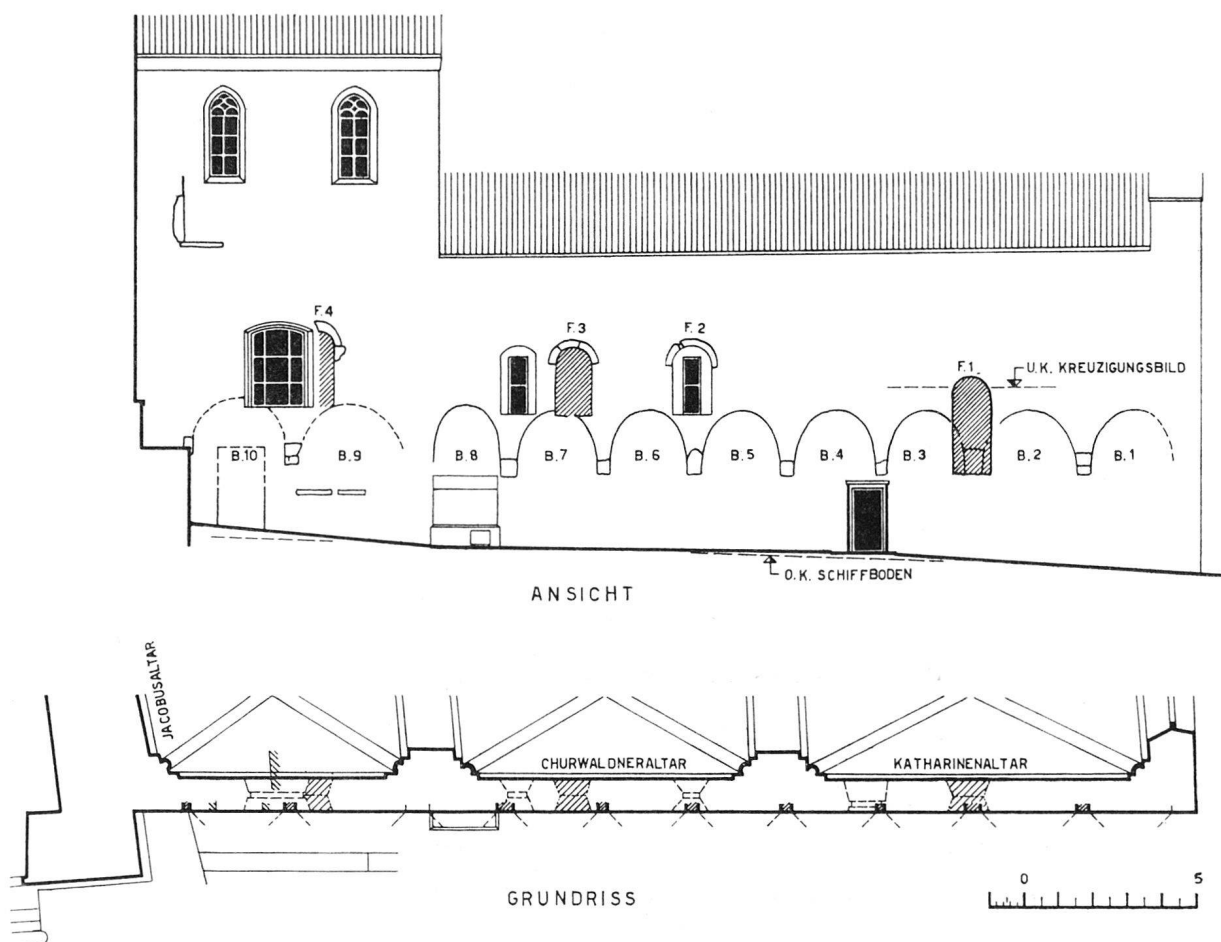
Abb. 3. Chur, Kathedrale, Kreuzgang. Schildbogen an der Seitenschiff-Nordwand mit den zwei Türen
Erstes Viertel 14. Jahrhundert

Annahme spricht aber eindeutig der Befund vom Sommer 1958, der zeigt, dass der Kreuzgang (Abb. 3) nach der Bauvollendung des Doms «angebaut» wurde, und zwar nicht nach einem schon vorhandenen Plan, sondern als neues Bauvorhaben. Man hat vorerst zur Aufnahme der Gewölbelasten mächtige Tuffblöcke (Kämpfersteine) in das bestehende Mauerwerk eingesetzt, alle

Nordfenster des Seitenschiffes zugemauert und dann die Schildbogen auf Handbreite und Tiefe aus dem Bruchsteinmauerwerk herausgespitzt, um so einen gewissen Verband zwischen der bestehenden Dommauer und den zu erstellenden Kreuzgewölben zu erreichen (Tafel 11a). Die einzelnen Bogen sind meist parabelförmig und recht ungleich in ihren Spannweiten. Die 1921 im Innern gefundenen Anschläge des östlichen Nebeneinganges kamen auch am Äussern zum Vorschein. Diese Türe wird im Necrologium wiederholt erwähnt, so etwa 1380 anlässlich einer Bestattung «prope altare S. Jacobi ad manum sinistram, quo itur ad ambitum», oder schon 1349 «... in ambitu

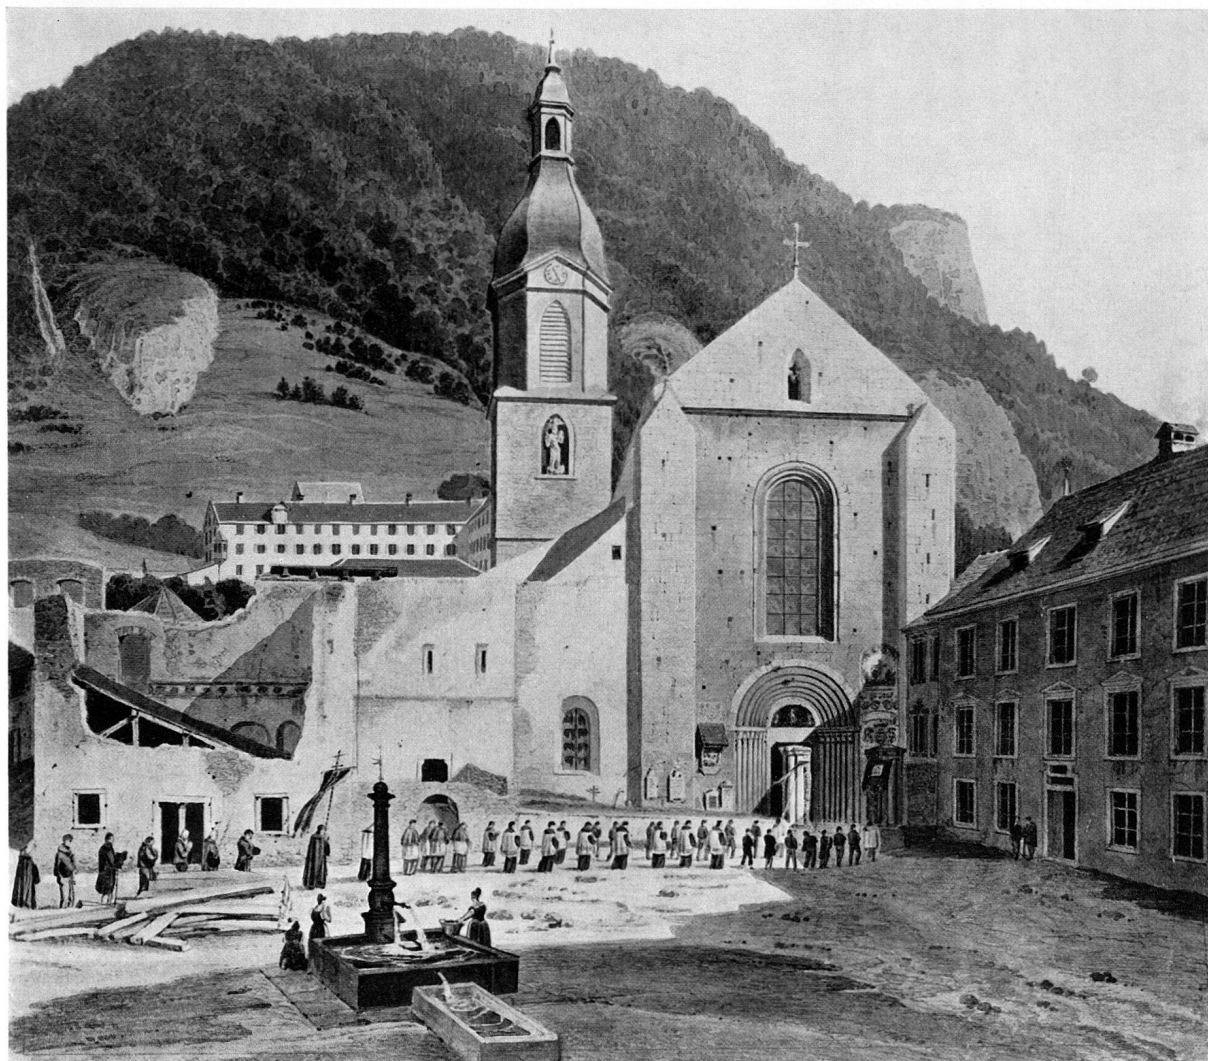
a Chur, Kathedrale. – Ansicht mit Custoreirüine, dazwischen Westabschlussmauer des Kreuzganges mit Eingang vom Hof her. Zustand von 1829. Aquarell, unsigniert. Br. 20,5 cm, H. 18,4 cm. Chur, Bischöfliches Archiv.

Wie sich der Kreuzgang nordwärts fortsetzte, ist nicht ersichtlich, jedenfalls lag an seiner Ostseite die Ringmauer (ohne Bauten) im Norden die Cantorei (jetzt Custorei) und gegen Westen war er durch eine zweigeschossige Mauer mit Ausgangstüre zum «Hof» begrenzt, wie auf dem Aquarell von 1829 (Tafel 111b) zu sehen ist. Die letzte Nachricht bringt Nüscher⁹, der von einer Kapelle im Hause des Custos berichtet, die 1811 durch Feuersbrunst zerstört worden sei. Er bezeichnet das Custoreihaus als «beim Kreuzgang» stehend.

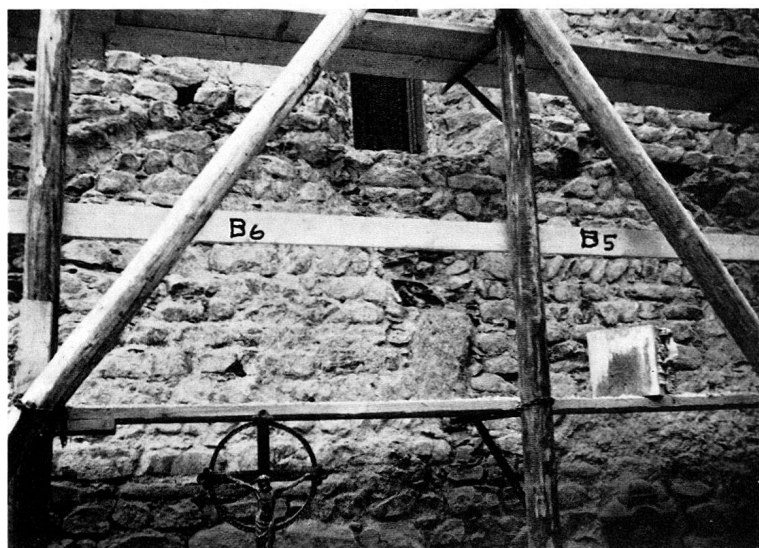
b Chur, Kathedrale. – Schildbogen B⁵ und B⁶ mit Kämpferstein aus Tuff.
