Zur Baugeschichte des Fraumünsters in Zürich

Von EMIL VOGT

(T A F E L N 39 - 44)

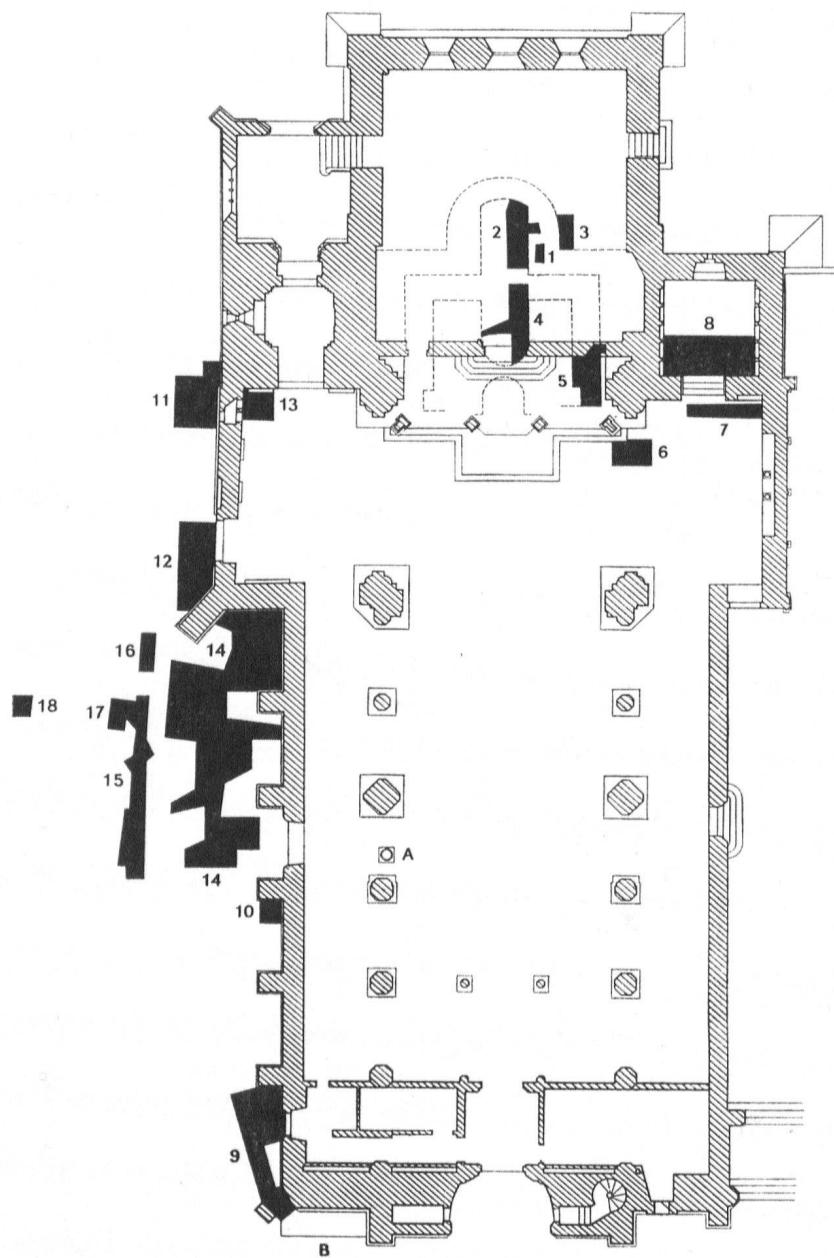
Abb. 1. Zürich, Fraumünster. Heutiger Kirchengrundriss mit den neuen Schnitten und Ausgrabungsflächen (schwarz)

Im folgenden soll nicht der Versuch gemacht werden, den Leser den Gang der Ausgrabungen nacherleben zu lassen. Die Darstellung würde viel zu kompliziert. Vielmehr sollen die einzelnen Phasen herausgearbeitet werden durch Angabe der sicheren, die Bauformen bestimmenden Punkte. Dann soll jeweils die ja immer schwierige Frage der Rekonstruktion der aufgehenden Bauten behandelt werden. Nur aus diesen Versuchen ergibt sich die vollständige Fragestellung für die Grabungsaufgabe und die Interpretation des Gefundenen. Die Nummern der Schnitte auf Abb. I geben die Abfolge der Ausgrabungen an.

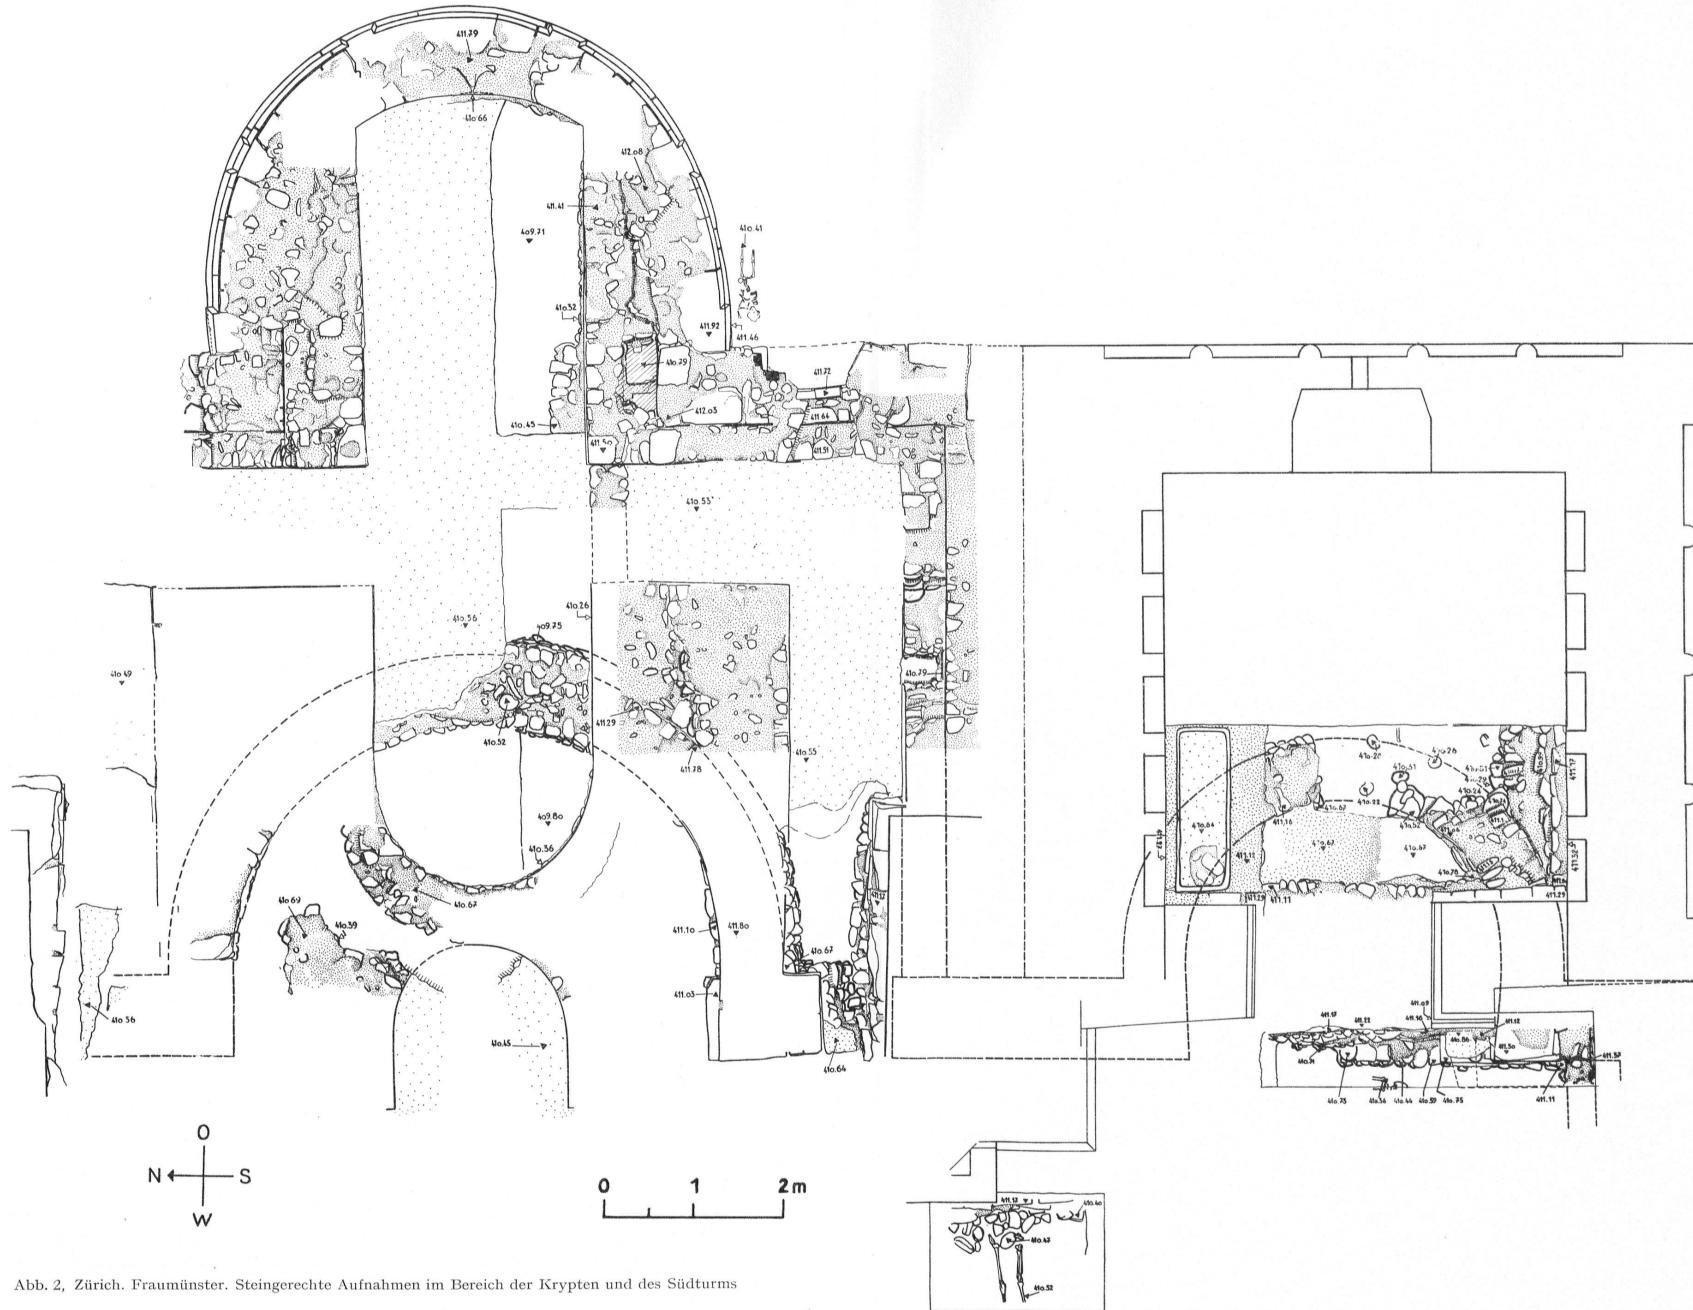
Abb. 2, Zürich. Fraumünster. Steingerechte Aufnahmen im Bereich der Krypten und des Südturms

wurden zunächst in Form von steingerechten Zeichnungen im Maßstab 1:10 hergestellt (Abb. 2-3) Nahezu die ganzen Aufnahmen im Inneren der Kirche stammen von meiner Hand, diejenigen ausserhalb davon von C. Geiser, Zeichner am Landesmuseum. Wesentlichen Anteil an der technischen Durchführung der Untersuchungen hatten auch die Herren W. Kramer und J. Elmer vom gleichen Institut. Zahlreiche Photographien ergänzen das zeichnerische Bild.

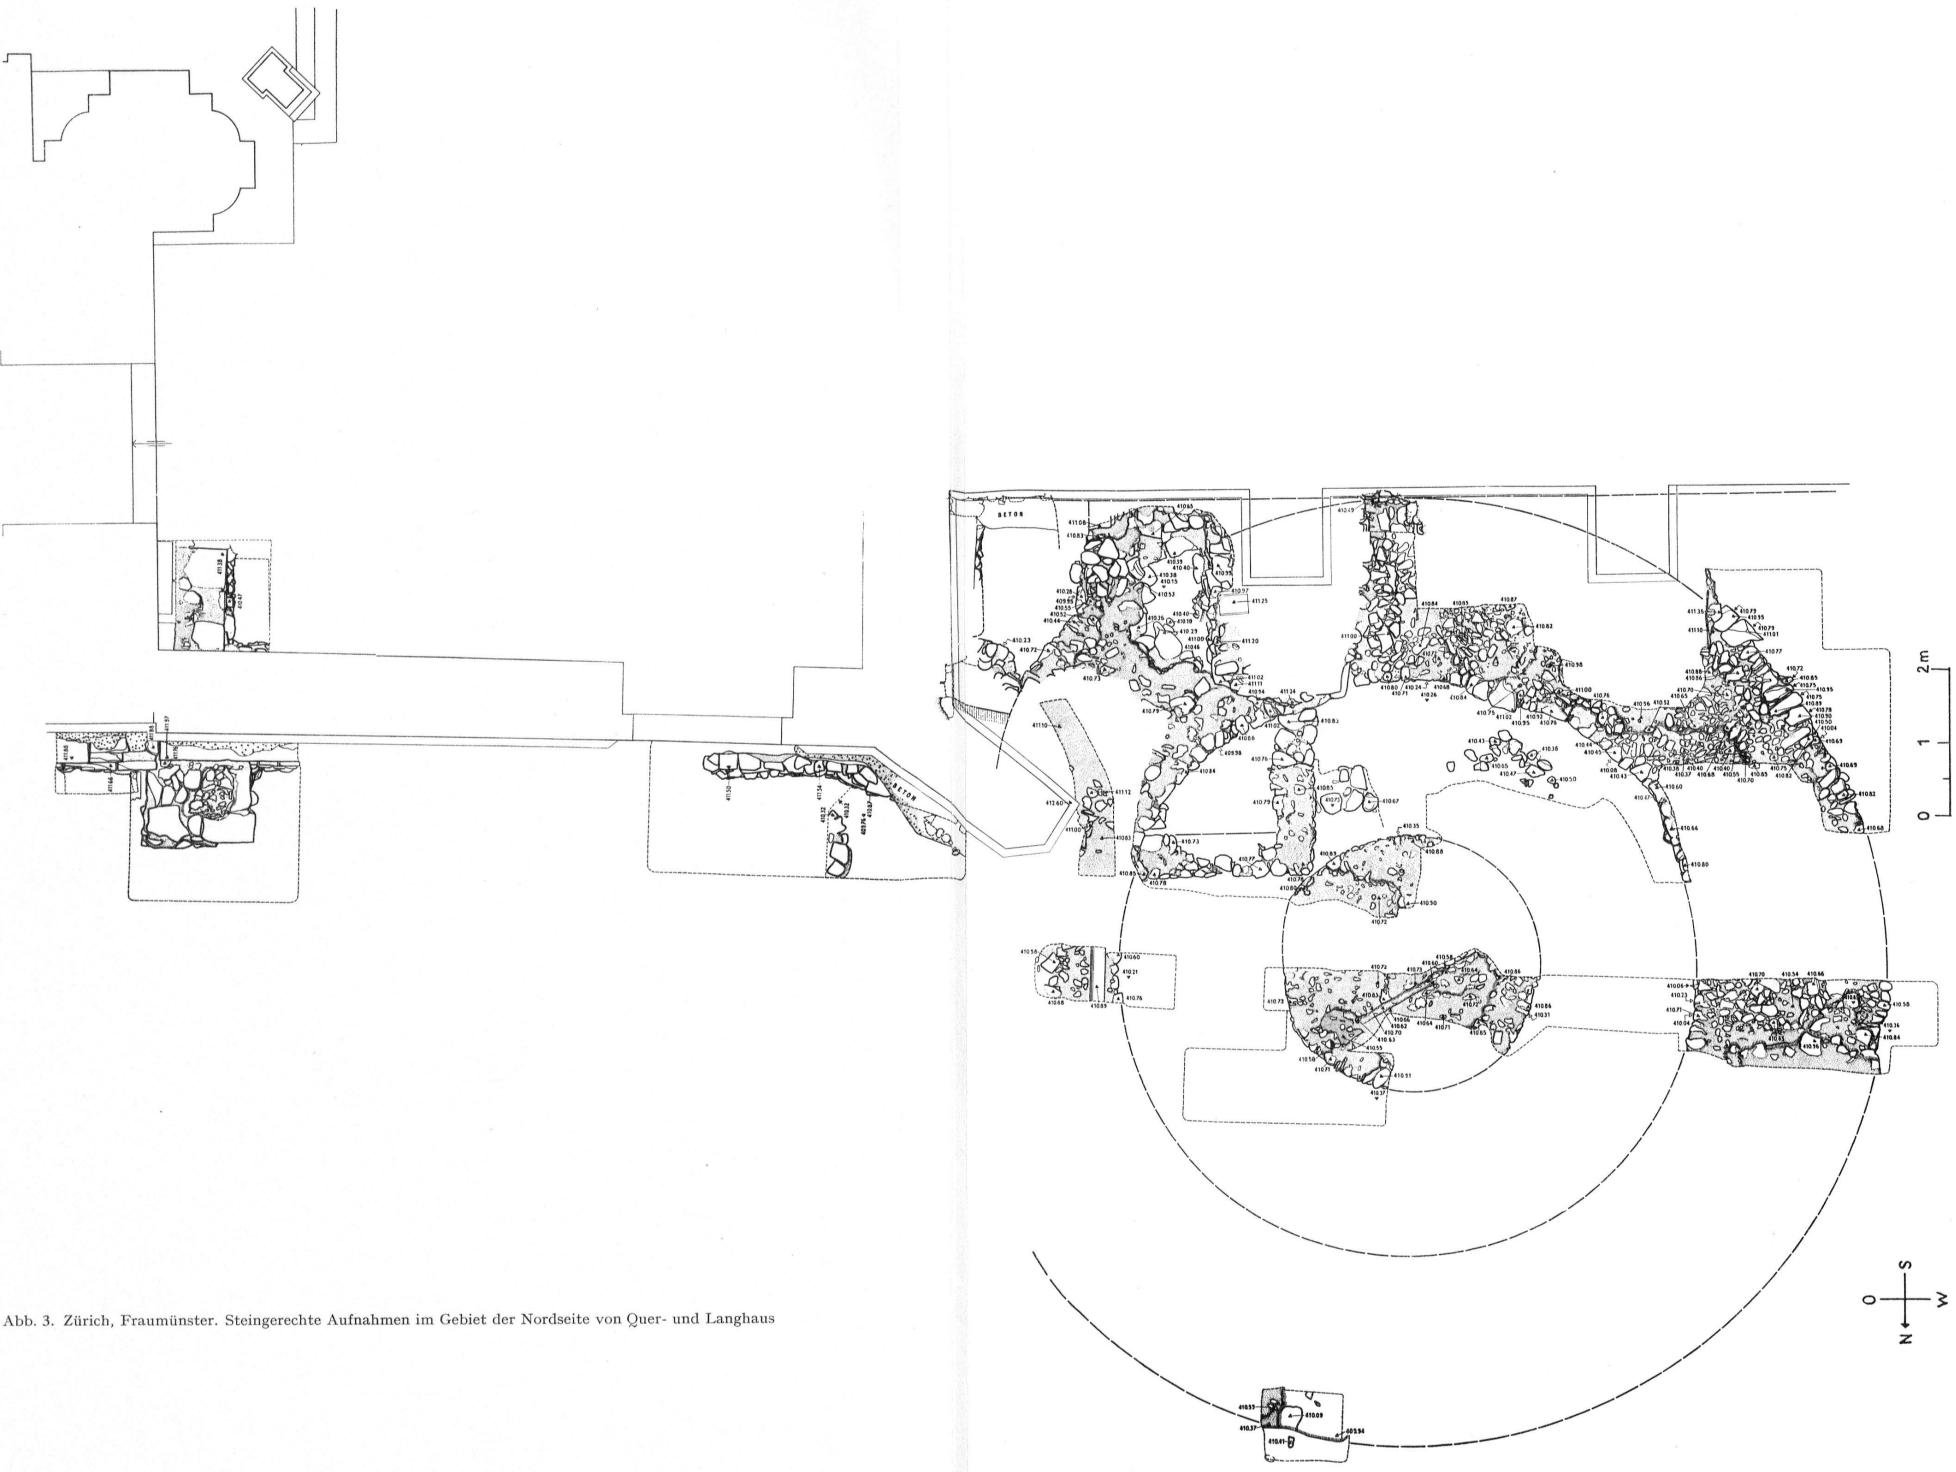
Abb. 3. Zürich, Fraumünster. Steingerechte Aufnahmen im Gebiet der Nordseite von Quer- und Langhaus

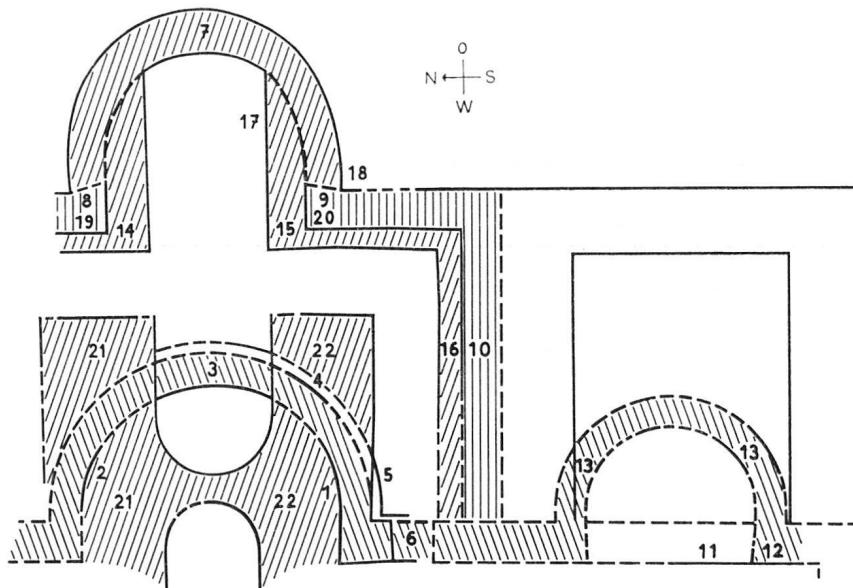
Abb. 4. Zürich, Fraumünster. Vereinfachter Orientierungsplan der Ostpartien für im Text genannte Bauteile (Nr. 1-22). ■■■■■ 1. Bauzeit. ■■■■■ 2. Bauzeit. ■■■■■ 3. Bauzeit

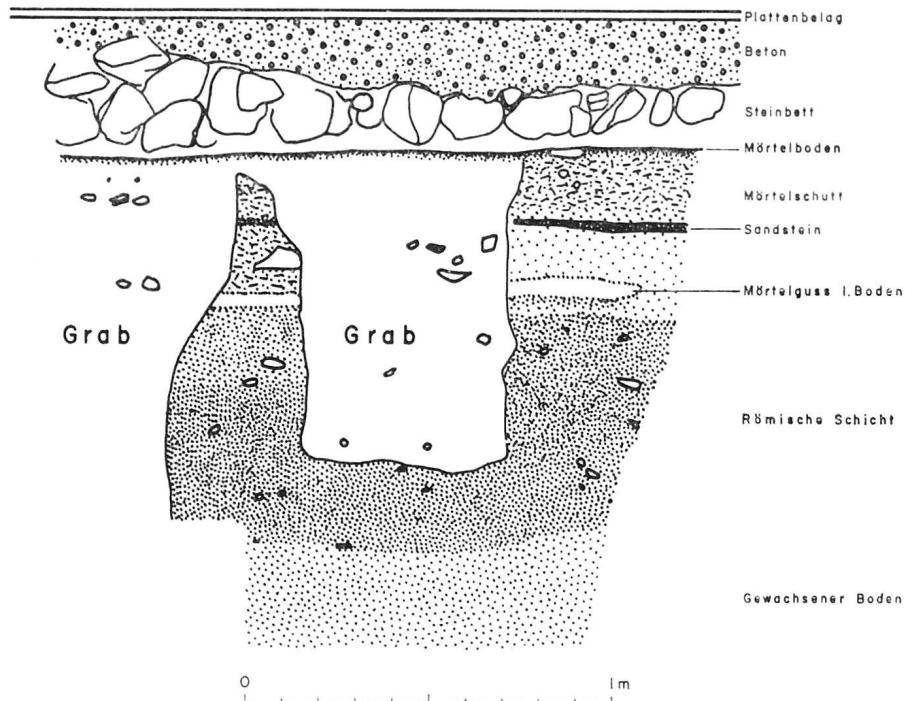
Abb. 5. Zürich, Fraumünster. Profil der Westwand von Schnitt 6

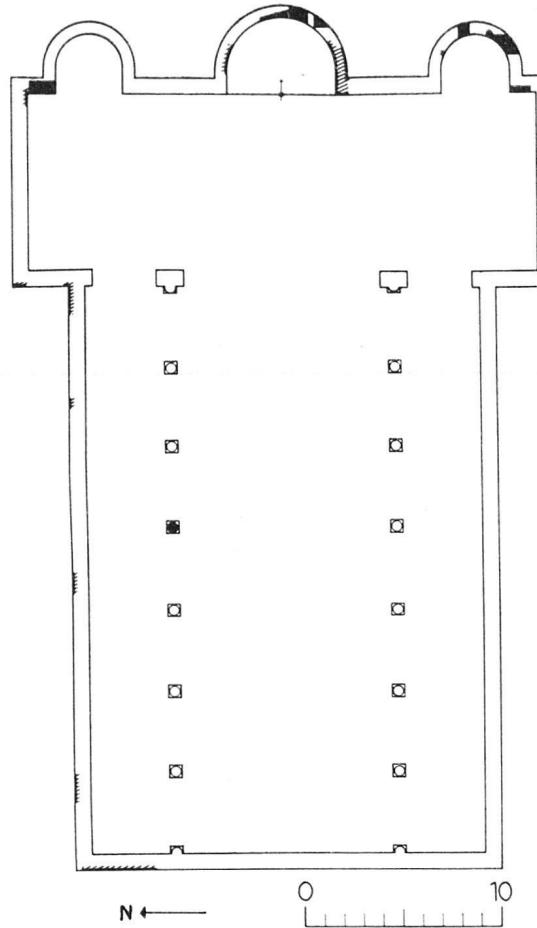
Abb. 6. Zürich, Fraumünster. Rekonstruierter Grundriss der ersten Basilika. Schwarze Flächen: in Fläche und Aussenseiten festgestellt. Schraffiert: Maueraussenseite festgestellt

Die Rekonstruktion des Grundrisses der ersten bekannten Kirche gestaltet sich mit den vorhandenen Angaben also einfach (Abb. 6). Zu diskutieren sind allenfalls einzelne Bauteile, wie etwa die Form der Pfeiler zwischen Lang- und Querhaus. Auf meiner Rekonstruktion des Planes habe ich keine Vierung, sondern ein durchgeschobenes Querschiff angenommen. Vielleicht sind wir auch nicht genügend über den Westabschluss der Kirche orientiert. Es scheint mir aber wahr-

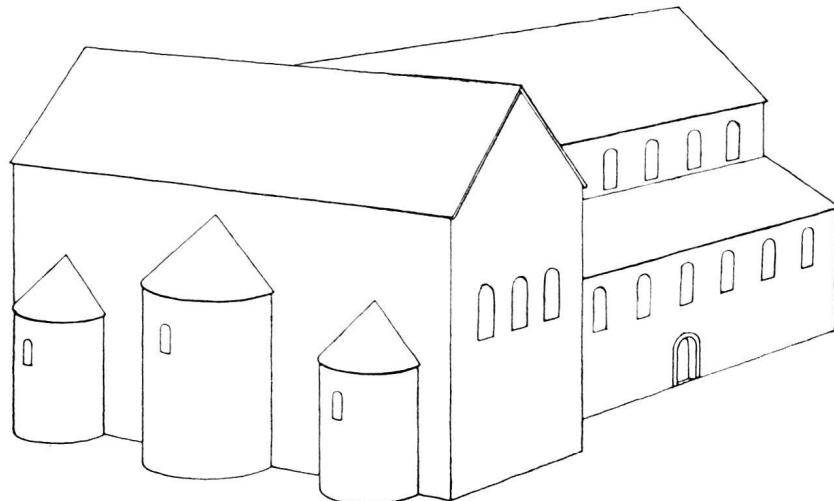
Abb. 7. Zürich, Fraumünster. Rekonstruktionsversuch der ersten Basilika. Ansicht von NO

Abb. 7 zeigt den Versuch einer *Rekonstruktion der Aussenansicht* von NO des ältesten nachweisbaren Kirchenbaues an der Stelle des heutigen Fraumünsters. Diskutierbar sind die Höhenmasse und die Lage der Fenster am Querhaus. Den Haupteingang haben wir auf der Nordseite angedeutet.

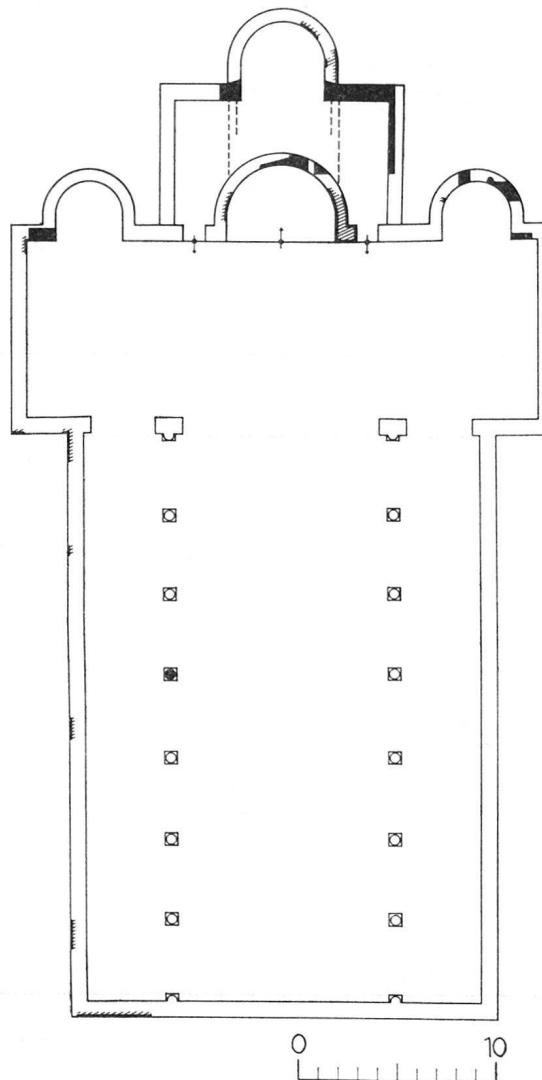
Abb. 8. Zürich, Fraumünster. Rekonstruierter Grundriss der zweiten Bauzeit (mit Aussenkrypta)

Aus diesen Feststellungen ergibt sich eindeutig der *Grundriss Abb. 8*. Die grosse Mittelapsis blieb bestehen. Dies geht daraus hervor, dass Teile ihres aufgehenden Mauerwerkes sogar noch

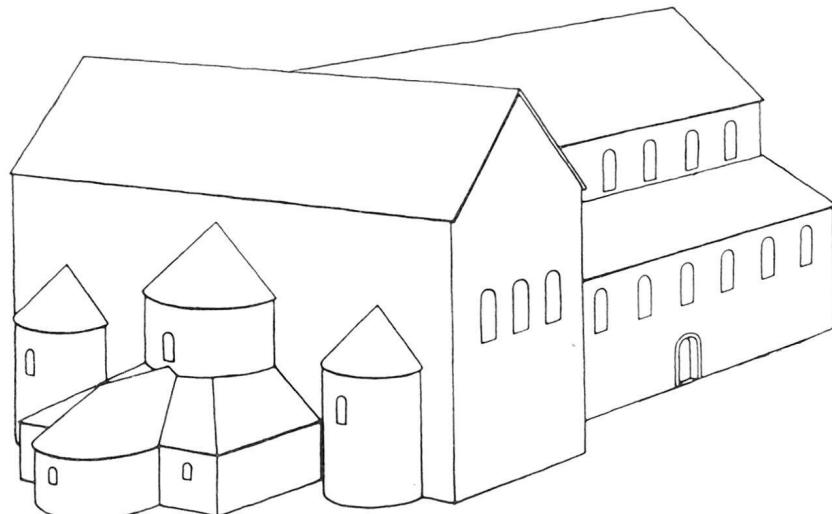
Abb. 9. Zürich, Fraumünster. Rekonstruktionsversuch der Basilika in der zweiten Bauzeit

Ein Rekonstruktionsversuch (Abb. 9) ist schwierig. Nicht anzunehmen ist wohl, dass die Krypta zweigeschossig war, was vorkommt. Bei meinem Vorschlag lasse ich die Innenteilung in der Bedachung sichtbar werden. Möglich wäre auch ein einfaches Satteldach in ganzer Breite mit separater Apsis an der Ostwand. Der Giebel würde aber im Verhältnis zur normalen Höhe der grossen Apsis der Basilika sehr hoch und unschön. Dies darf allerdings von uns nicht zum Massstab eines Entscheides hierüber gemacht werden.

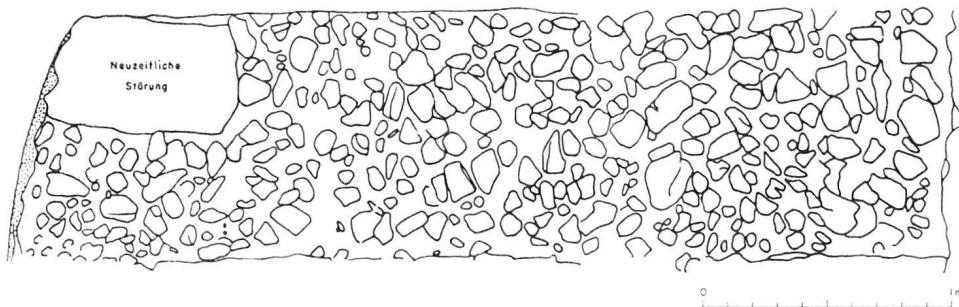
Abb. 11. Zürich, Fraumünster. Ausschnitt der Tuffbrockenunterlage des Mörtelbodens in der Innenkrypta (dritte Bauzeit)

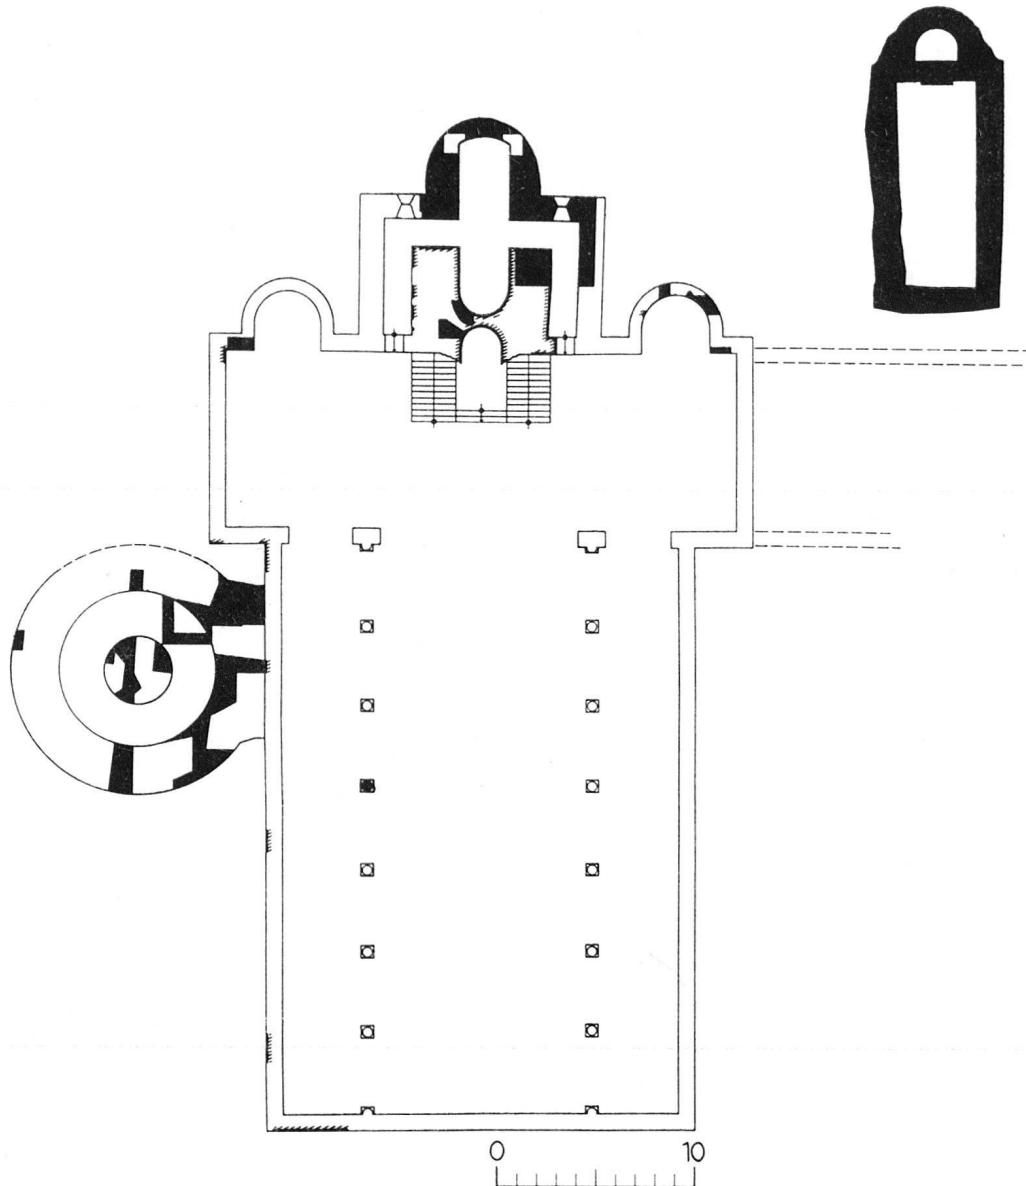
Abb. 12. Zürich, Fraumünster. Rekonstruierter Grundriss der Basilika der dritten Bauzeit. Links Jakobs-, rechts Niklauskapelle. Südlich des Querhauses Andeutung der anzunehmenden Konventgebäude

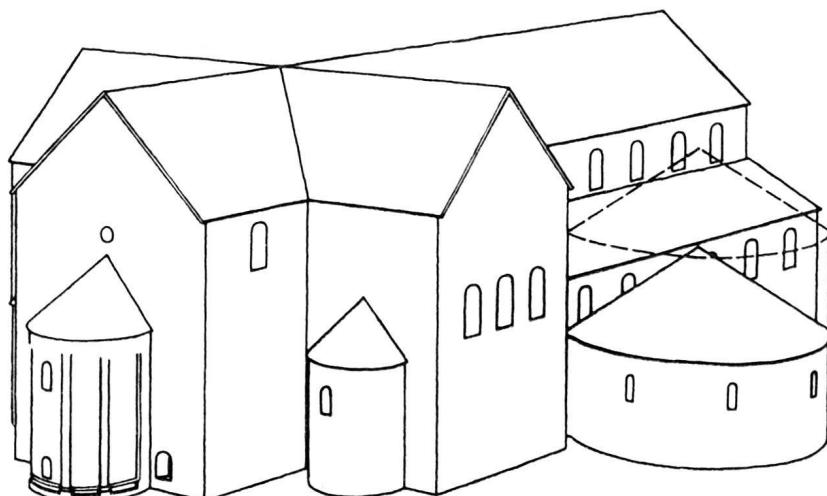
Abb. 13. Zürich, Fraumünster. Rekonstruktionsversuch der dritten Bauperiode, mit Jakobskapelle.
Ansicht von NO

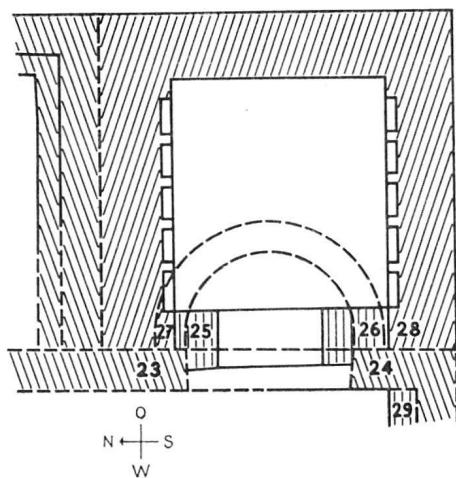
Abb. 14. Zürich, Fraumünster. Vereinfachter Orientierungsplan des Südturms und der anschliessenden Partien für im Text genannte Bauteile (Nr. 23–29). 1.–3. Bauzeit. 4. Bauzeit. 5. Bauzeit

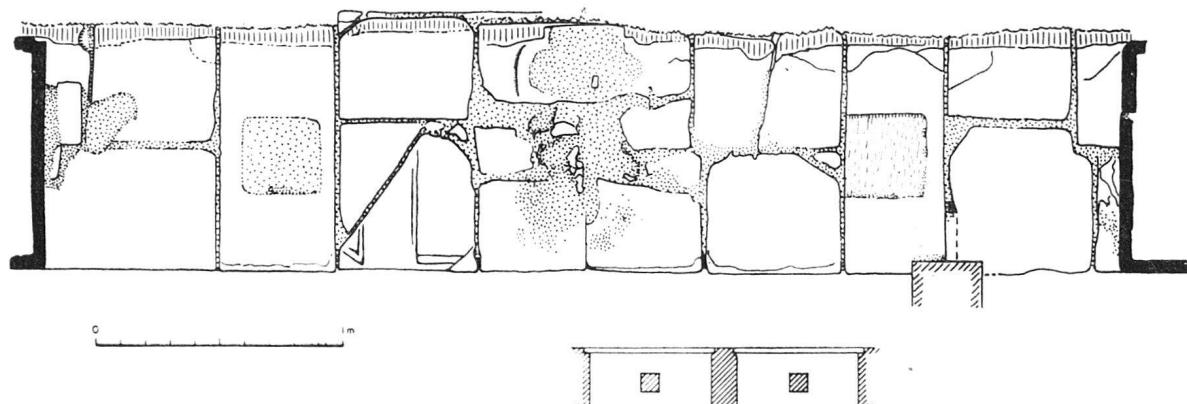
Abb. 16. Zürich, Fraumünster. Aufsicht auf die Bank des Nordfensters im Glockengeschoss des Südturms (vierte Bauzeit). Darunter Planrekonstruktion der ursprünglichen Aufbauten

Einteilung der ursprünglichen Fenster ist auf der Nordseite des Glockengeschosses, also gegen den Chor hin, noch zu erkennen. Dort sind noch die ganze Fensterbank (Abb. 16 und Tafel 41, d) und grosse Teile des Gewändes erhalten (Tafel 41, e-f). Nach sorgfältiger Reinigung der Fensterbank von einer dicken Schmutzschicht zeigten sich folgende Einzelheiten. Sie ist aus unregelmässigem

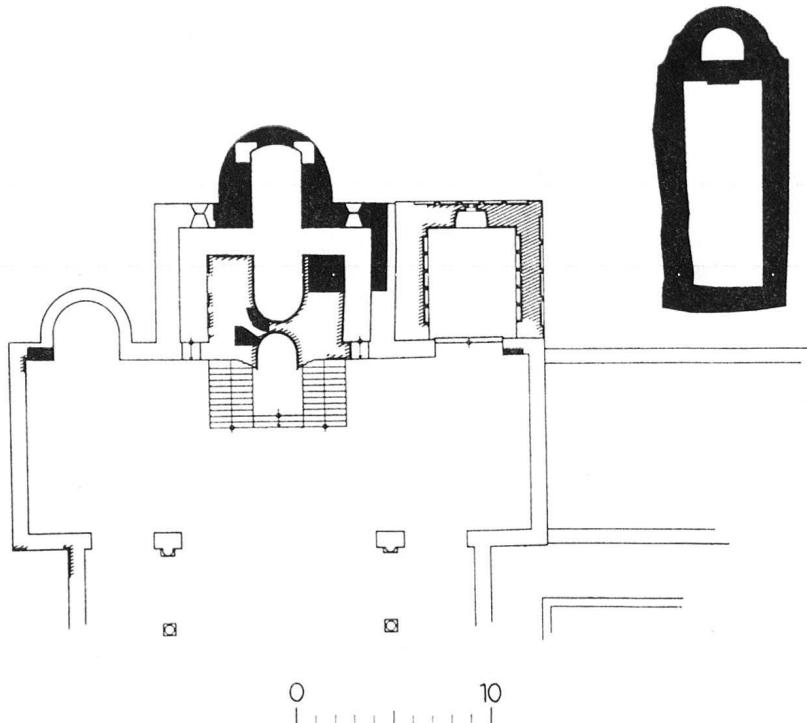
Abb. 17. Zürich, Fraumünster. Rekonstruierter Grundriss der Ostpartie während der vierten Bauzeit. Rechts Niklauskapelle, Ansatzstelle der Konventbauten und des Kreuzgangs

Sie betrifft die *Errichtung des Südturms*, von dem heute noch beträchtliche Teile stehen (Abb. 17). Ich wiederhole hier nicht, was Rahn (S. 50 ff.) und Zemp (S. 111) dazu gesagt haben. Letzterer datiert ihn nach den Bauformen in die Zeit gegen 1170. Auch Hecht (S. 158) ist mit dieser Datierung einverstanden. Zur Geschichte dieses Turmes lassen sich aber teils auf Grund der Ausgrabungen, teils nach meinen Untersuchungen am stehenden Turmrest selbst noch weitere Ergänzungen beibringen. Dass die Westseite des Turmes bis in Dachhöhe des Querschiffes nie freistand, wie es Hecht annahm, ist heute eindeutig. Der Turm wurde in den Winkel zwischen Chor und Querhaus hineingestellt. Dies ergibt sich aus folgenden Beobachtungen. Die Mauern der gewölbten Marienkapelle im Erdgeschoss des Turmes stiessen mit ihren westlichen Enden direkt an die östliche Aussenwand des Querschiffes (Abb. 14, Nr. 23–24). Nach Abbruch dieser Wand beim Bau des spätromanischen Querschiffes (6. Bauzeit) wurde die aufgehende Turmwand zur inneren Querschiffwand. An dieser ist noch heute das ursprüngliche Ende des genannten

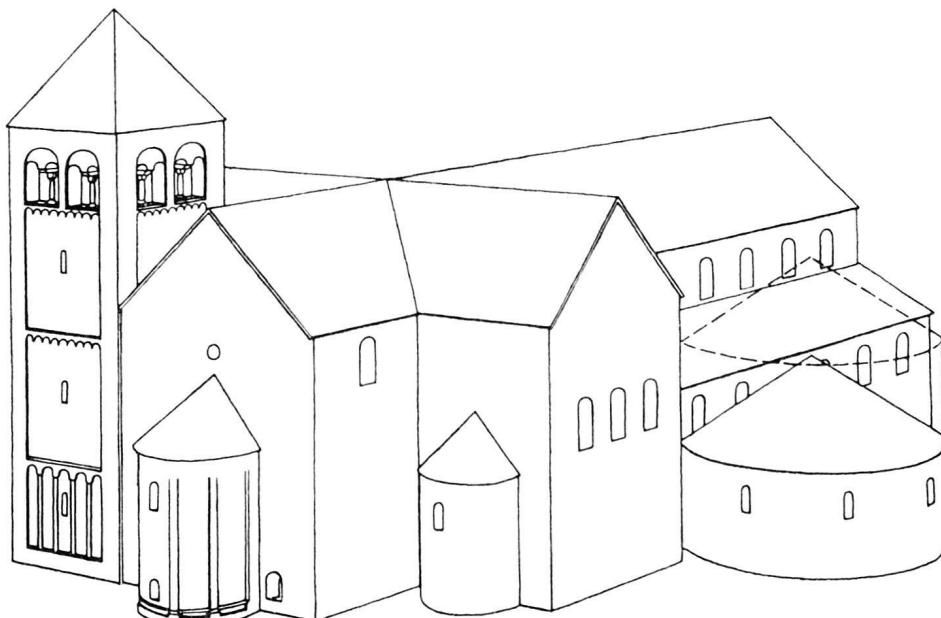
Abb. 18. Zürich, Fraumünster. Rekonstruktionsversuch des Zustandes zur vierten Bauzeit. Ansicht von NO

Weitere Einzelheiten konnte ich aber auch für das ursprüngliche Aussehen des Glockengeschosses gewinnen (Abb. 18), trotz der späteren starken Veränderungen und des Abbruchs im Jahre 1728. Wenn auf die älteren Darstellungen der Kirche, die von J. R. Rahn im MAGZ Bd. 25, Heft 1, zusammengestellt wurden, Verlass wäre, so müsste angenommen werden, dass vor 1728, ja schon vor 1497 (Gemälde mit Stadtbild von Hans Leu, Farbtafel, l. c.), die Glockenstube in ihren Fensterverhältnissen verändert worden war. Aber Hans Leu hat, wie andere, kein Wert auf genaue Darstellung gelegt, sonst hätte er nicht das ganze Querschiff weggelassen. Die

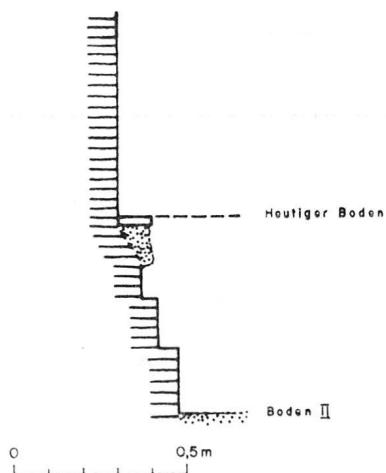
Abb. 19. Zürich, Fraumünster. Erdgeschoss des Südturms. Vertikalschnitt durch den Sockel der Einsatzmauer der fünften Bauzeit auf der Seite des Querschiffes

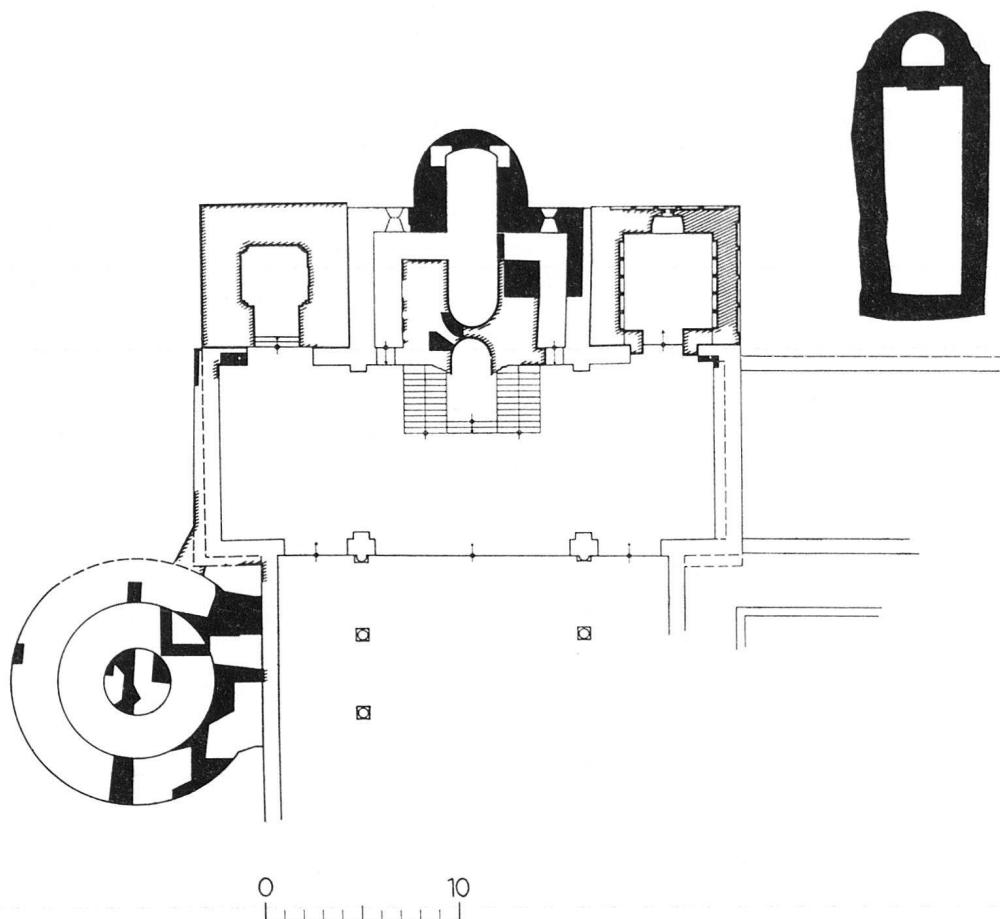
Abb. 20. Zürich, Fraumünster. Grundriss der Ostpartie während der fünften Bauzeit

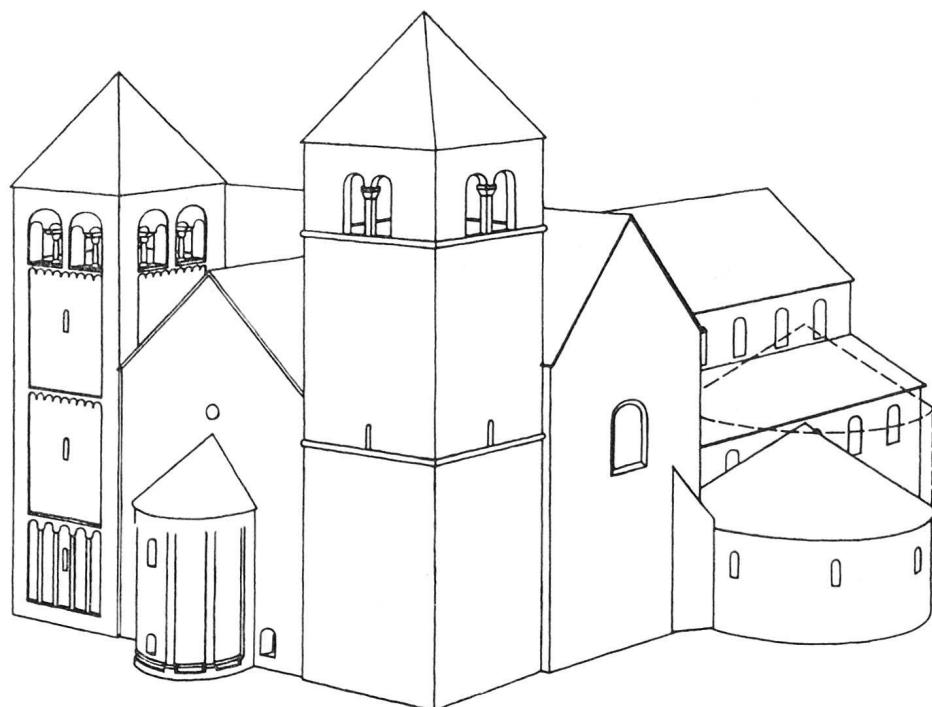
Abb. 21. Zürich, Fraumünster. Rekonstruktionsversuch des fünften Bauzustandes. Ansicht von NO

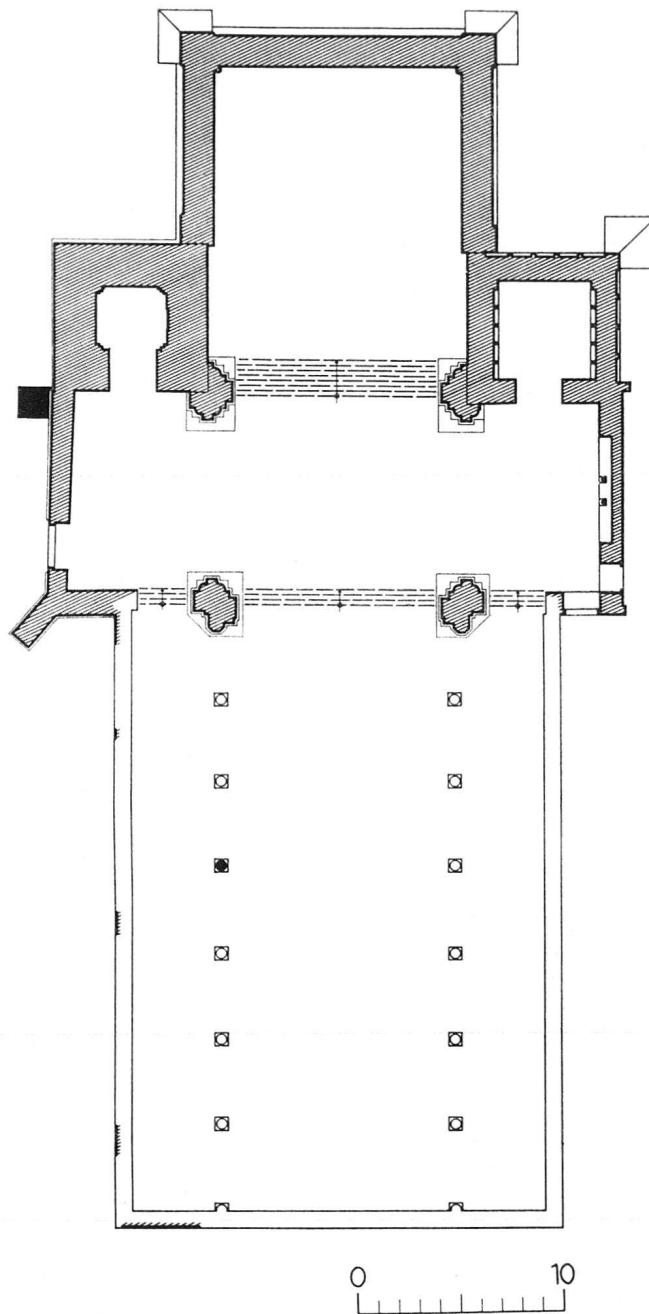
Abb. 22. Zürich, Fraumünster. Grundriss zur sechsten Bauzeit, mit spätromanischem Chor und Querschiff und dem Langhaus der ersten Basilika

Wie der Plan des Fraumünsters um 1430 etwa aussah, zeigt unsere Abb. 22. Es ist ein durchaus unhomogenes Gebilde, das man in seiner Gesamtheit weder als einheitlich noch schön bezeichnen kann. Wenn die perspektivische Ansicht auch etwas übertreibt, so ist doch ein Körper mit einem viel zu grossen Kopf zu erkennen (Abb. 23). Es ist merkwürdig, wie sklavisch man sich –

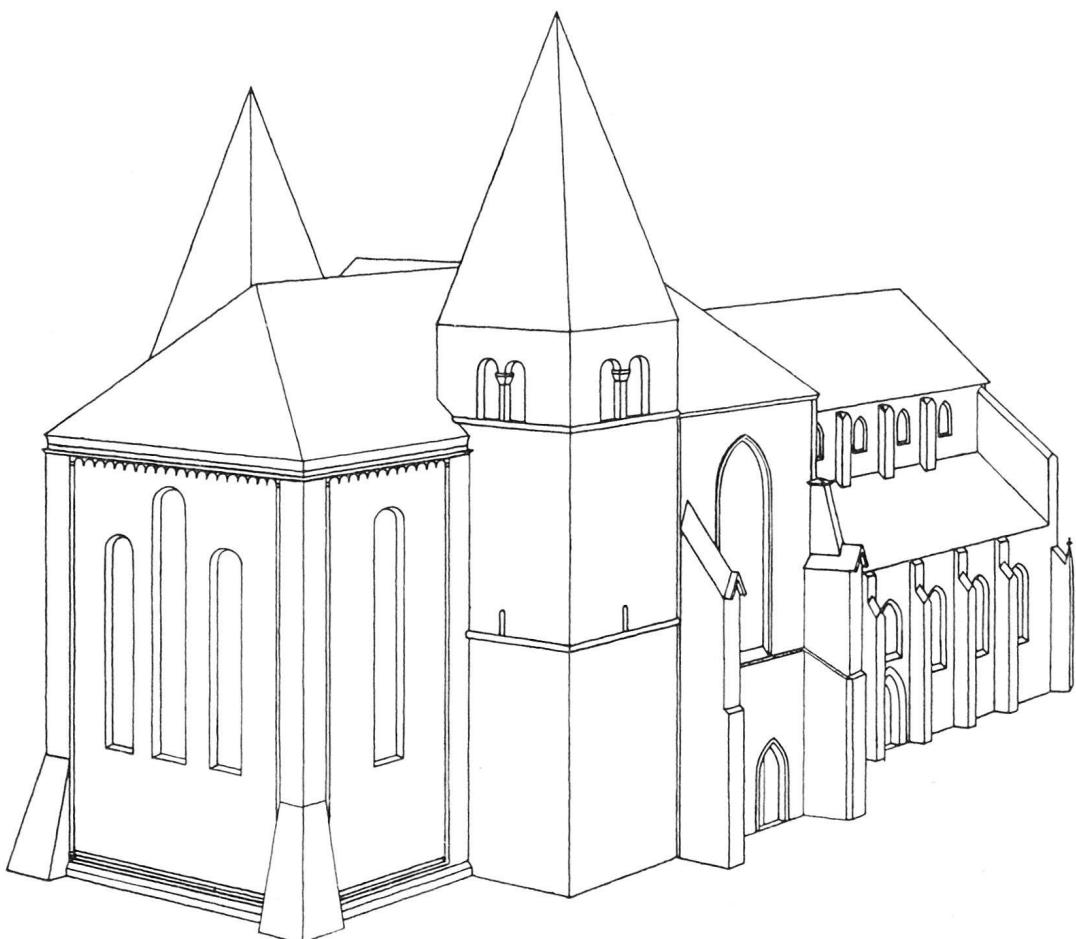
Abb. 23. Zürich, Fraumünster. Rekonstruktion der späten sechsten Bauzeit, mit romanischen Türmen und Chor, romanisch-gotischem Querschiff und gotischem Langhaus

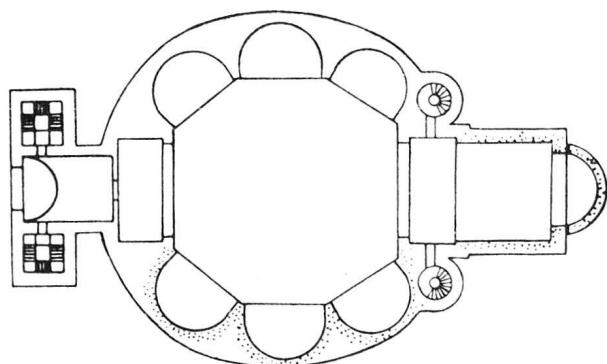
Abb. 25. Köln-Deutz. Grundriss von St. Heribert. Nach E. Lehmann, Der frühe deutsche Kirchenbau, 1938, Abb. 136

kommen Nischen in St. Heribert in Deutz vor⁶. Die Nischen waren hier als Einzelkapellen verschiedenen Heiligen geweiht (Abb. 25). Nischen kommen auch beim «Alten Turm» von Mettlach, bei oktagonalem Grundriss vor⁷. Diese beiden werden in ottonische Zeit datiert. Nischenkonstruktionen kommen in massivem Mauerwerk auch bei Krypten vor, 5 Nischen im Halbkreis angeordnet z. B. im ottonischen Dom von Magdeburg⁸. Das Besondere an der Zürcher Rundkapelle ist aber die zentrale Fundamenttrommel, die verschieden gedeutet werden kann. Sie kann

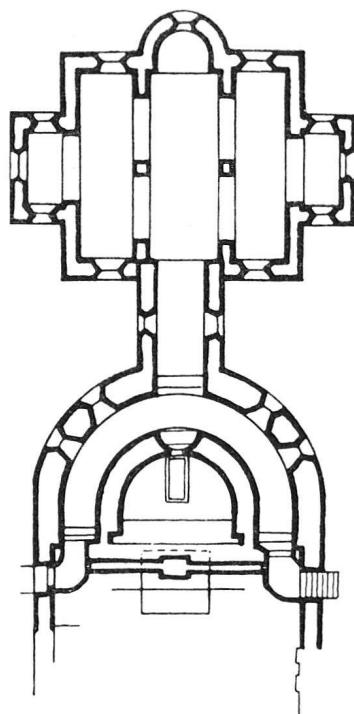
Abb. 26. Regensburg. Innen- und Aussenkrypta von St. Emmeram. Nach W. Zimmermann, Das Münster zu Essen, 1956, Abb. 233

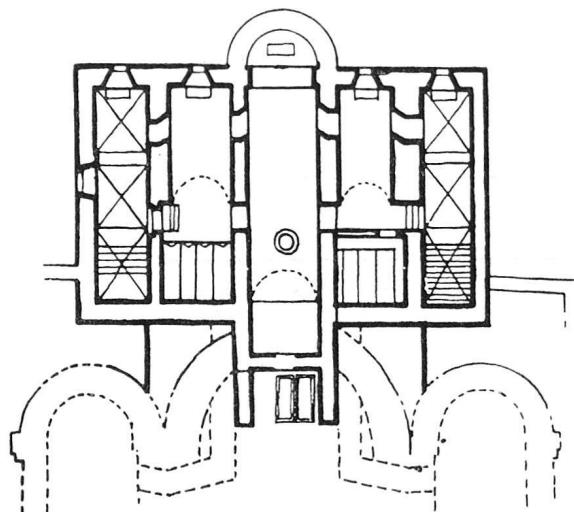
Abb. 27. Trier. Aussenkrypta von St. Maximin. Nach W. Zimmermann, Das Münster zu Essen, 1956, Abb. 233

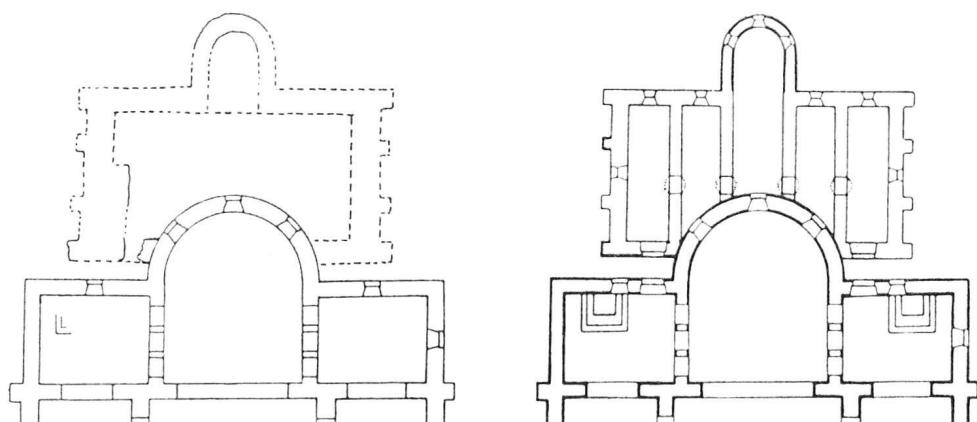
Abb. 28. Essen. Grabungsplan und Rekonstruktionsversuch der Aussenkrypta am Münster.
Nach W. Zimmermann, Das Münster zu Essen, 1956, Abb. 229–30

teilungen ist freilich nichts erhalten. Eine Innenkrypta ist hier nicht vorhanden (Abb. 28)¹⁴. Datiert wird sie in die Zeit von 947–965. Dreischiffige Aussenkrypten gab es aber schon früher. Unter den neueren Funden ist vor allem die hinter dem heutigen Münster in Basel gefundene zu nennen¹⁵. Hier enden Mittel- und Seitenräume in Apsiden. Diese Basler Krypta wird ins 9. Jahrhundert datiert (Abb. 29). Ich beschränke mich auf diese wenigen Beispiele. Die heute bekannten Grundrisse stellen sicher nur einen Teil der ehemals gebauten dar. Weitere Ausgrabungen können Aussenkrypten erbringen, die derjenigen des Fraumünsters noch näher stehen. Der Bedeutung der Aussenkrypten wird heute vermehrte Aufmerksamkeit geschenkt. So lässt sie Verbeek¹⁶ als eigene Architekturform im 8. und 9. Jahrhundert beginnen (S. 15) und hält sie schon im 9. Jahrhundert für meist selbständige Kapellenanbauten. In der Regel seien 3 Altäre anzunehmen (S. 17), was gerade zu dreischiffigen Anlagen wie der ersten Krypta des Fraumünsters ausgezeichnet passt. Auch Verbeek ist aufgefallen, dass die bauliche Entfaltung der Kirchen in manchen Fällen zur Einbeziehung und Überbauung ursprünglich freigelegener Krypten führte (S. 21). Für Zürich sind noch folgende Bemerkungen Verbeeks interessant: «Auch hier im dichtesten Verbreitungs-

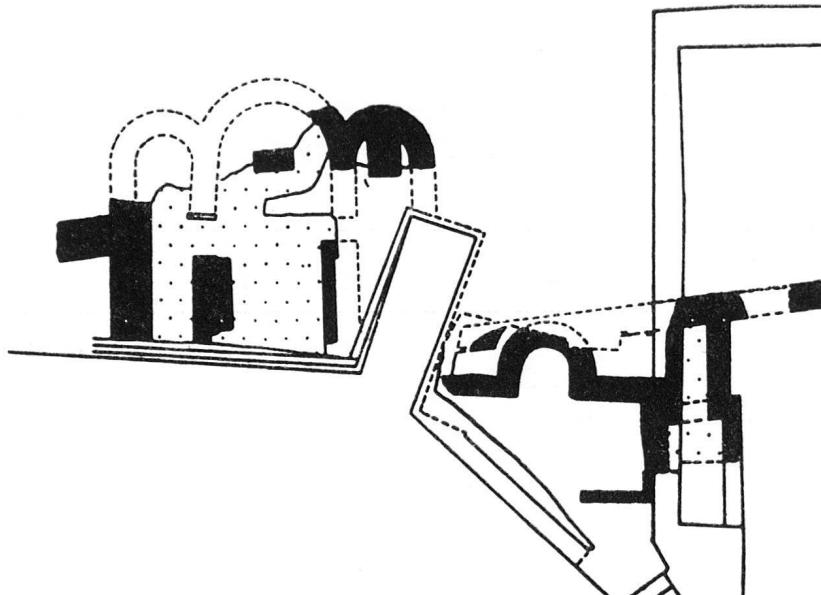
Abb. 29. Basel. Aussenkrypta des karolingischen Münsters
Nach H. Reinhardt, Basler Zeitschrift für Geschichte und Altertumskunde 1952, S. 9 ff.

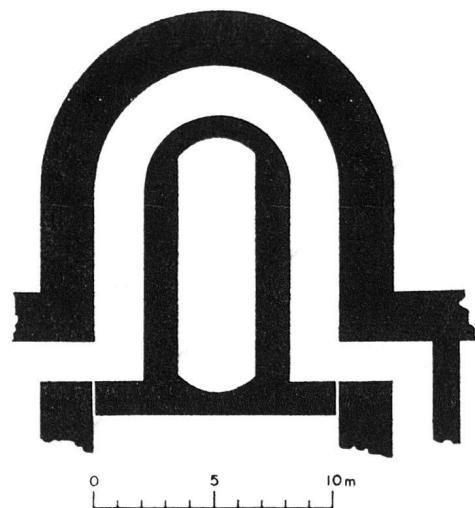
Abb. 30. Paderborn. Krypta der Salvator- und Abdinghofkirche
Nach B. Ortmann, Westfälische Zeitschrift 1957, S. 255ff.

anlage angetroffen¹⁸. Den Aussenwänden folgt ein Stollengang wie bei einer Ringkrypta (Abb. 30). Von ihr aus geht aber kein Confessiostollen westwärts, sondern sie umschliesst einen langrechteckigen Raum, der an beiden Schmalseiten apsidial geschlossen ist. Vom aufgehenden Mauerwerk ist nichts erhalten. In der Rekonstruktion des Grundrisses nimmt Ortmann an, dass zwei Eingänge etwa in der Mitte der Langseiten vorhanden waren, vielleicht aber auch mehrere Öffnungen in den auffallend dünnen Mauern des östlichen Scheitels. Ob im Westscheitel eine Fenestella vorhanden war, ist unbekannt. Ortmann glaubt aber, dass die beiden Konchen als Beweis der Begehrbarkeit des Mittelteiles zu werten seien. Dies erinnert stark an die Zürcher Krypta. Nicht allzu verschieden sind auch die Masse der beiden Räume. Der von Paderborn ist etwa 9,6 m lang und
