Zur Baugeschichte des Fraumünsters in Zürich

Von EMIL VOGT

(T A F E L N 39 - 44)

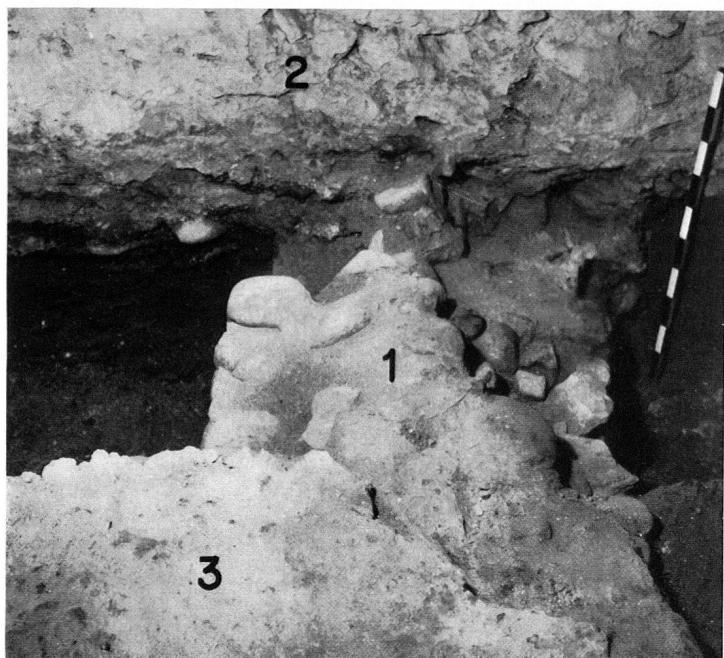
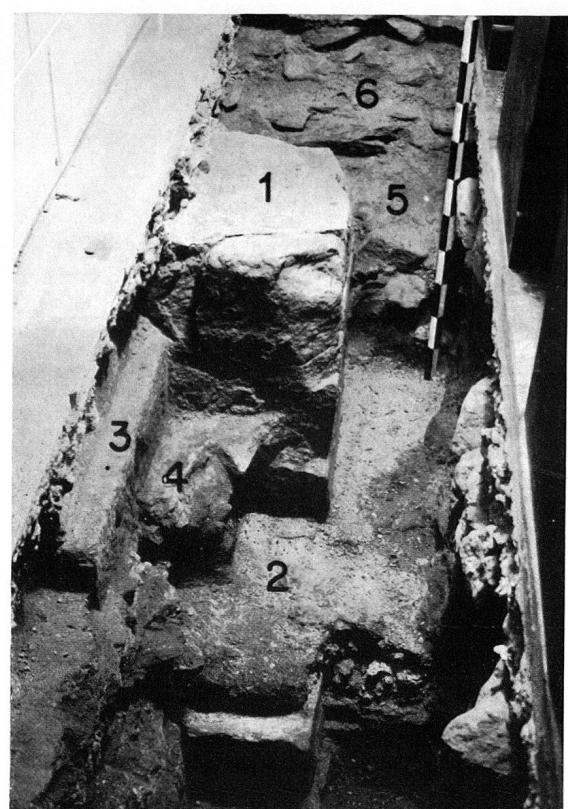
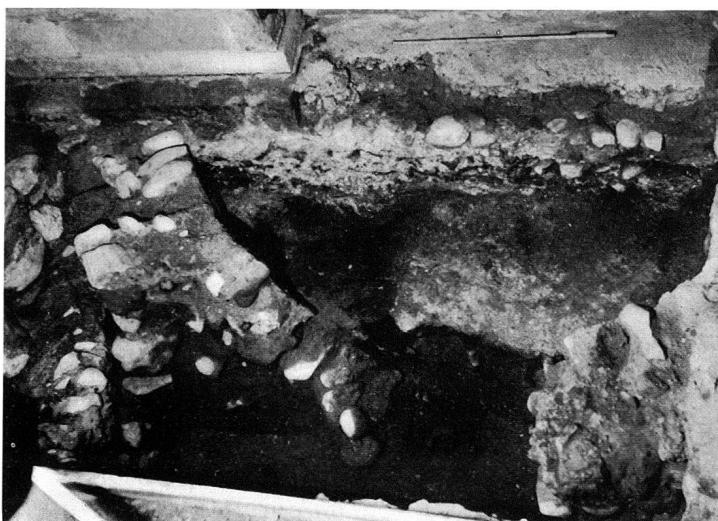
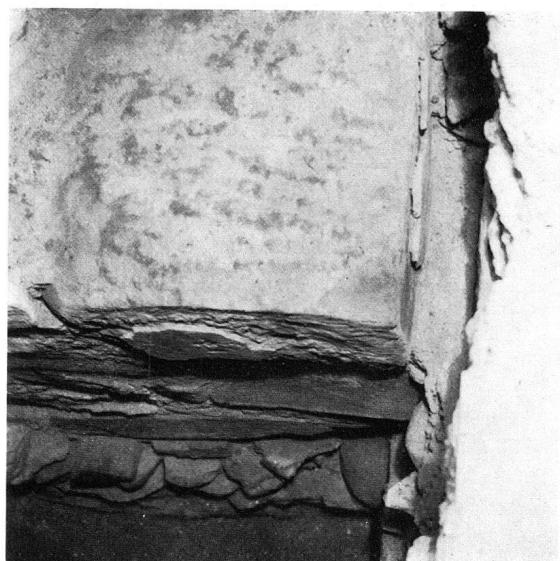
a 1. Scheitel der Mittelapsis der 1. Basilika. 2. Westteil der Innenkrypta, Südmauer. 3. Mörtelboden der Innenkrypta. Ansicht von Norden. – *b* Schnitt 7 von N. 1. Südliche Ecke des Eingangs zur Südapsis der 1. Basilika. 2. Zugehöriger Mörtelboden.. 3. Sockel der Einsatzmauer mit Eingang zum Erdgeschoss des Südturms (5. Bauperiode). 4. Querschiffsboden dazu. 5. Fundamentverbreiterung der Querschiffssüdwand) 5. Bauzeit). 6. Fundament der spätromanischen Querschiffssüdwand. – *c* Schnitt 8, von Osten gesehen. Südliche Seitenapsis der 1. Basilika. – *d* Nördliche Eingangsecke zur nördlichen Seitenapsis der 1. Basilika. Ansicht von Westen

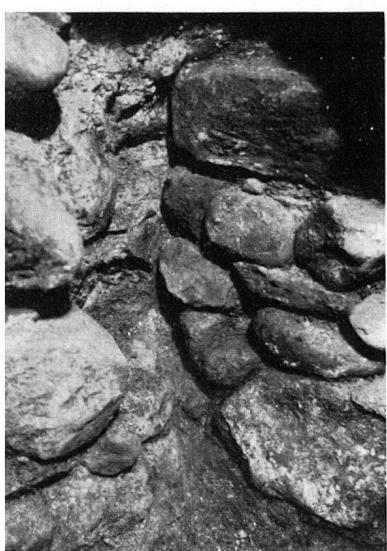
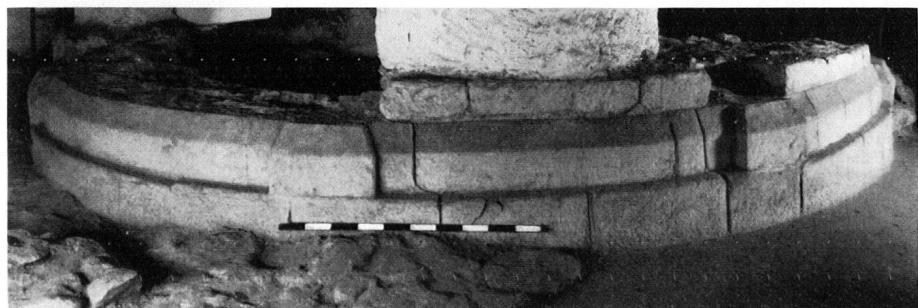
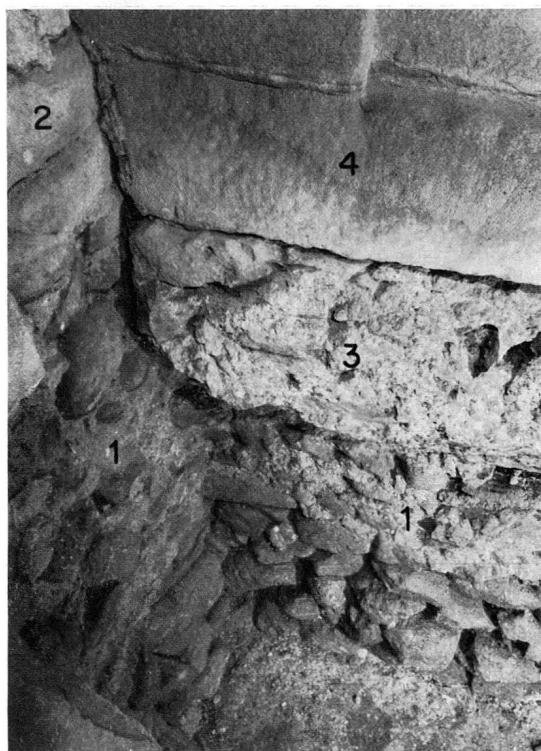
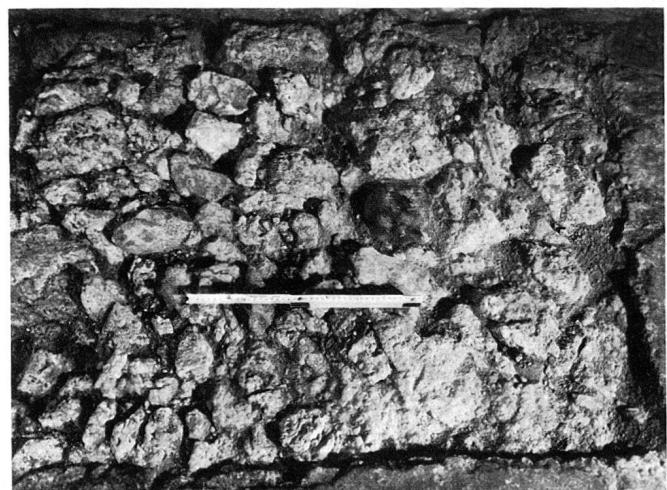
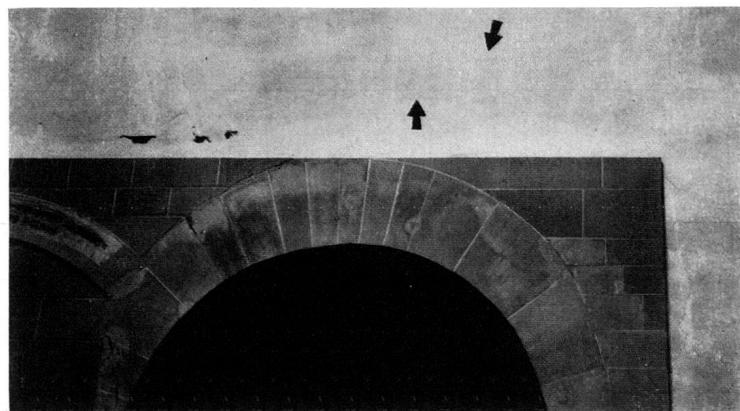
a Äussere NW-Ecke des ältesten Querschiffes, von W gesehen. Links spätere Vorsatzmauern. – b Der Apsissockel der 3. Bauzeit (mit Innenkrypta). Ansicht von NO. – c Südliche Ansatzstelle der Apsis der 3. Bauzeit an die Chorostwand. 1–2 Fundament und aufgehendes Mauerwerk der Außenkrypta (2. Bauzeit). 3–4 Fundament und Aufgehendes der Hausteinapsis (3. Bauzeit). – d Tuffbrockenunterlage des Mörtelbodens in der Innenkrypta (3. Bauzeit). – e Eingang zum Erdgeschoss des Südturms vom Querschiff aus. Modern veränderte Einsatzmauer in die ehemalige (nicht mehr vorhandene) südliche Apsisöffnung. Durch Pfeile bezeichnet: Übertünchtes westliches Gewölbeende des Turmerdgeschosses

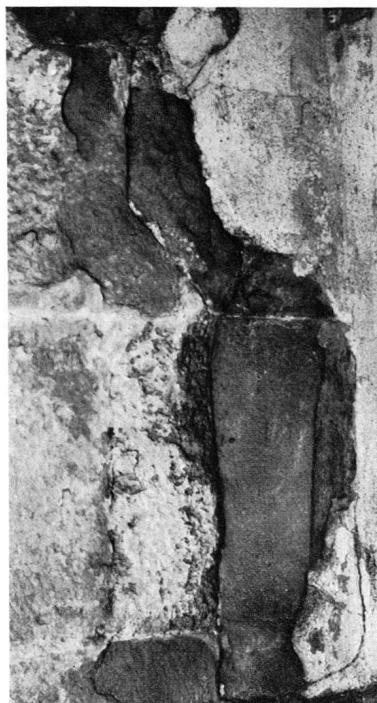
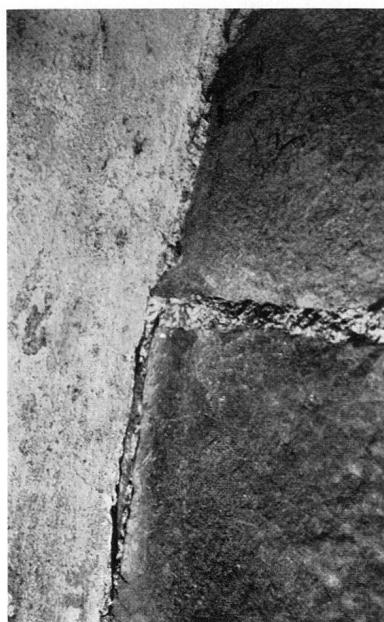
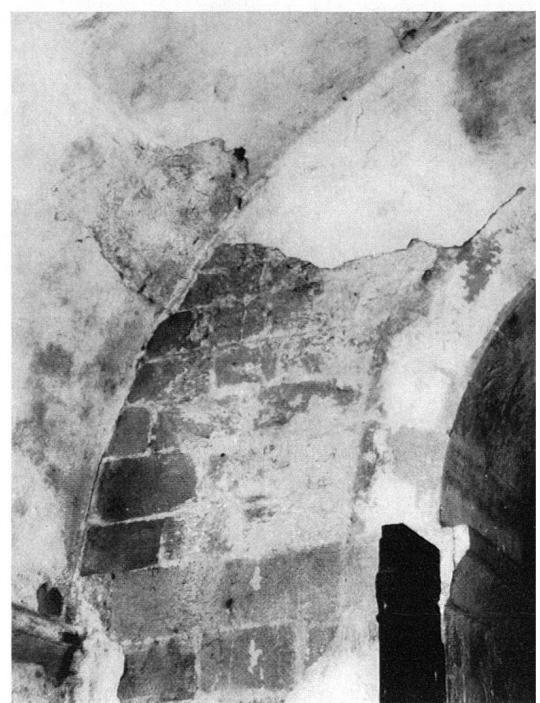
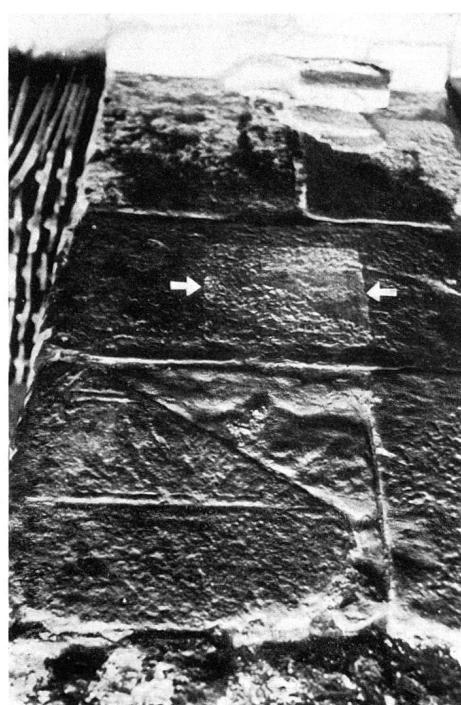
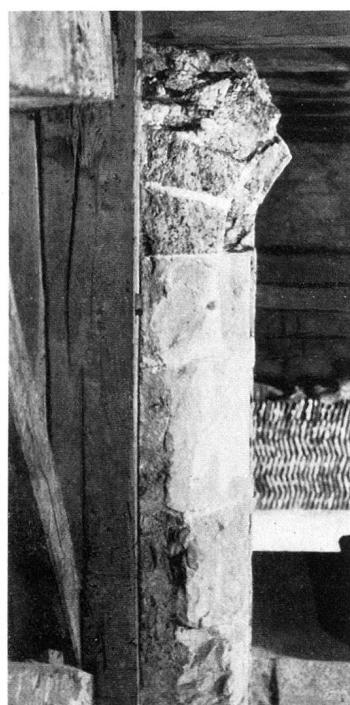
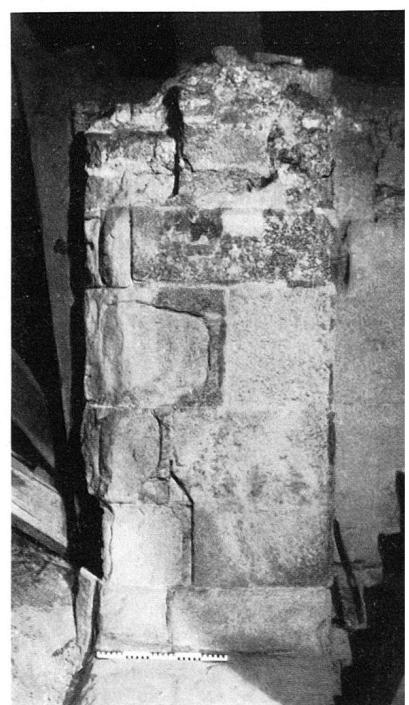
a Innere NW-Ecke im Erdgeschoss des Südturms mit eingemauertem Wandsockel. – *b* Einzelheit aus *c* mit Baufuge. – *c* Erdgeschoss des Südturms: In Bauzeit 5 eingesetzte Westmauer mit Eingang vom Querschiff her. – *d* Glockengeschoss des Südturms. Ban des Nordfensters mit Standspur einer Fenstersäule (durch Pfeile bezeichnet). – *e* Östliches Gewände dieses Fensters von aussen. – *f* Gesamtansicht dieses Gewändes

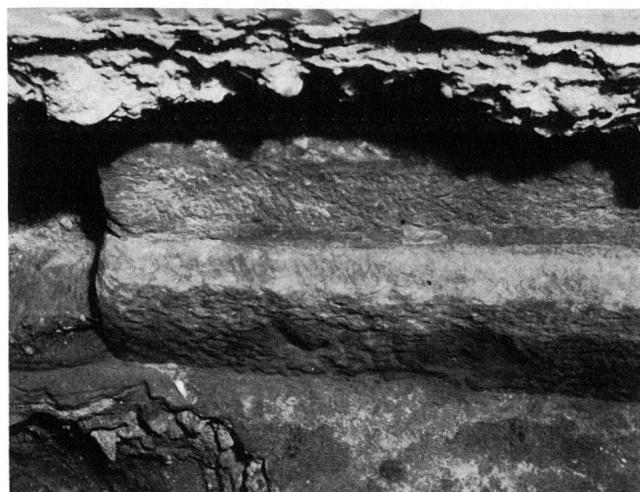
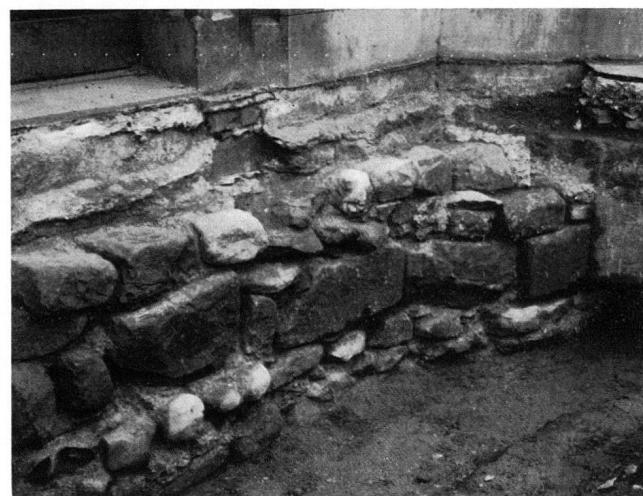
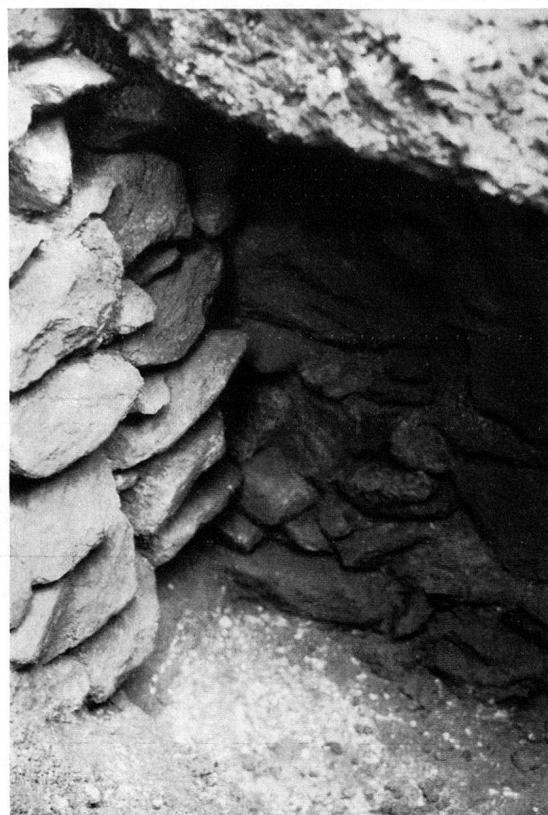
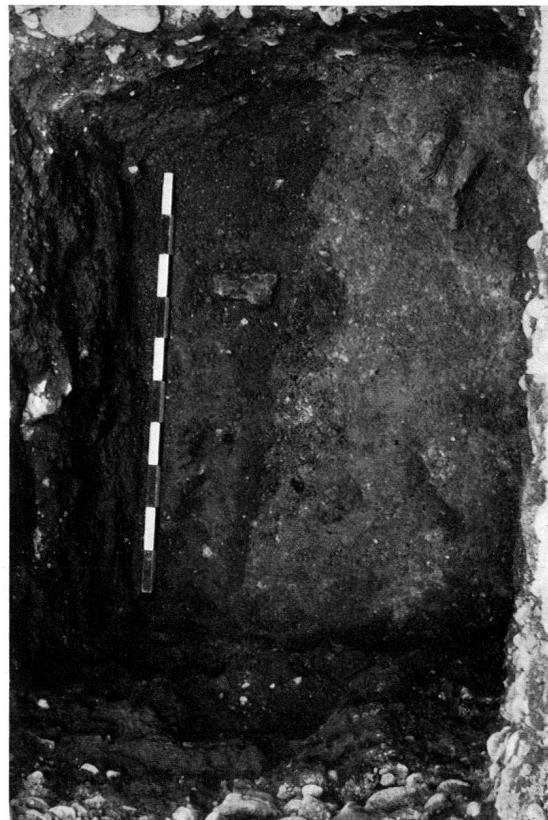
a Profilierter Ecksockel des in Bauzeit 5 neu eingesetzten Eingangs zum Erdgeschoss des Südturms. – b Nördliche Aussenseite des Querhauses: In Bauzeit 5 vorgesetztes Fundament. – c Aussenwinkel zwischen Quer- und Langhaus (Nordseite). Rechts: Fundament des ältesten Langhauses. Links: In der 5. Bauzeit durch Vorsetzen verstärktes Querhausfundament. – d Schnitt 18 von W. Mit Mörtelschutt gefüllte Fundamentgrube der Jacobuskapelle (rechts)

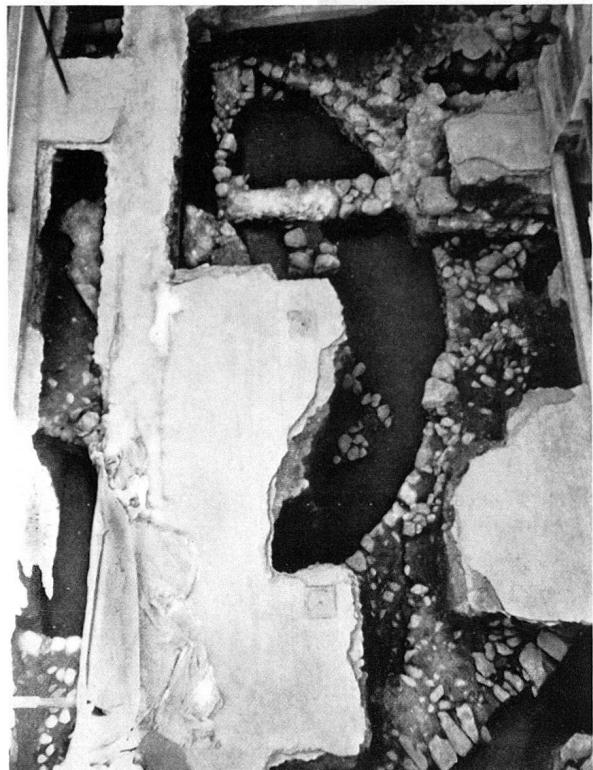
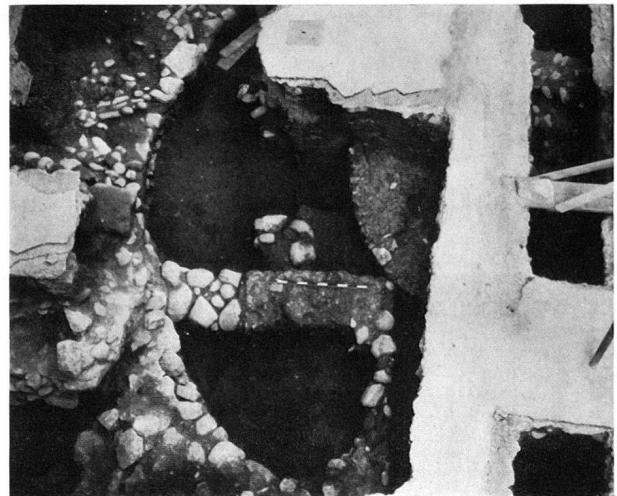
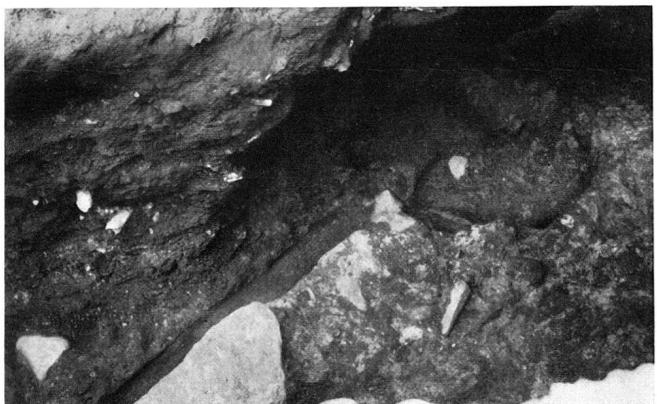
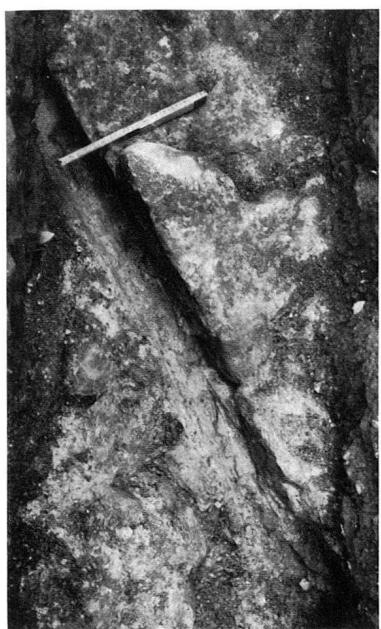
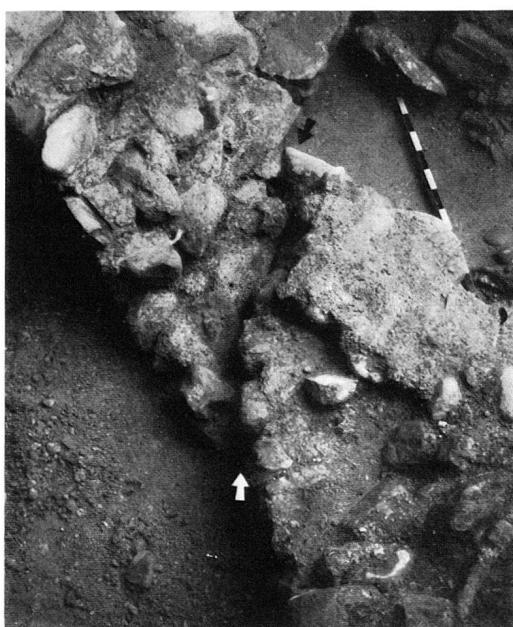
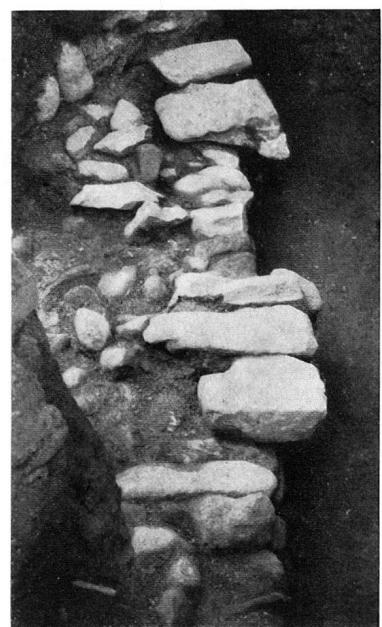
a Schnitte 14 und 15 von Westen. Fundamente der Jacobuskapelle. – b Schnitte 14 und 15 von Osten. Fundamente der Jacobuskapelle. – c Kanal in der zentralen Fundamenttrommel der Jacobuskapelle, von Süden. – d Derselbe, von Westen. – e Äusserer Südstrand der Jacobuskapelle, von Osten. Fuge in der untersten Steinlage zwischen dem Kapellenfundament und der Zwickelfüllung zwischen Kapelle und Kirche. Mauer beim Maßstab ausgebrochen. – f Äusserer SW-Rand der Jacobuskapelle. Über das Fundament vorkragende Steine des aufgehenden (?) Mauerwerks

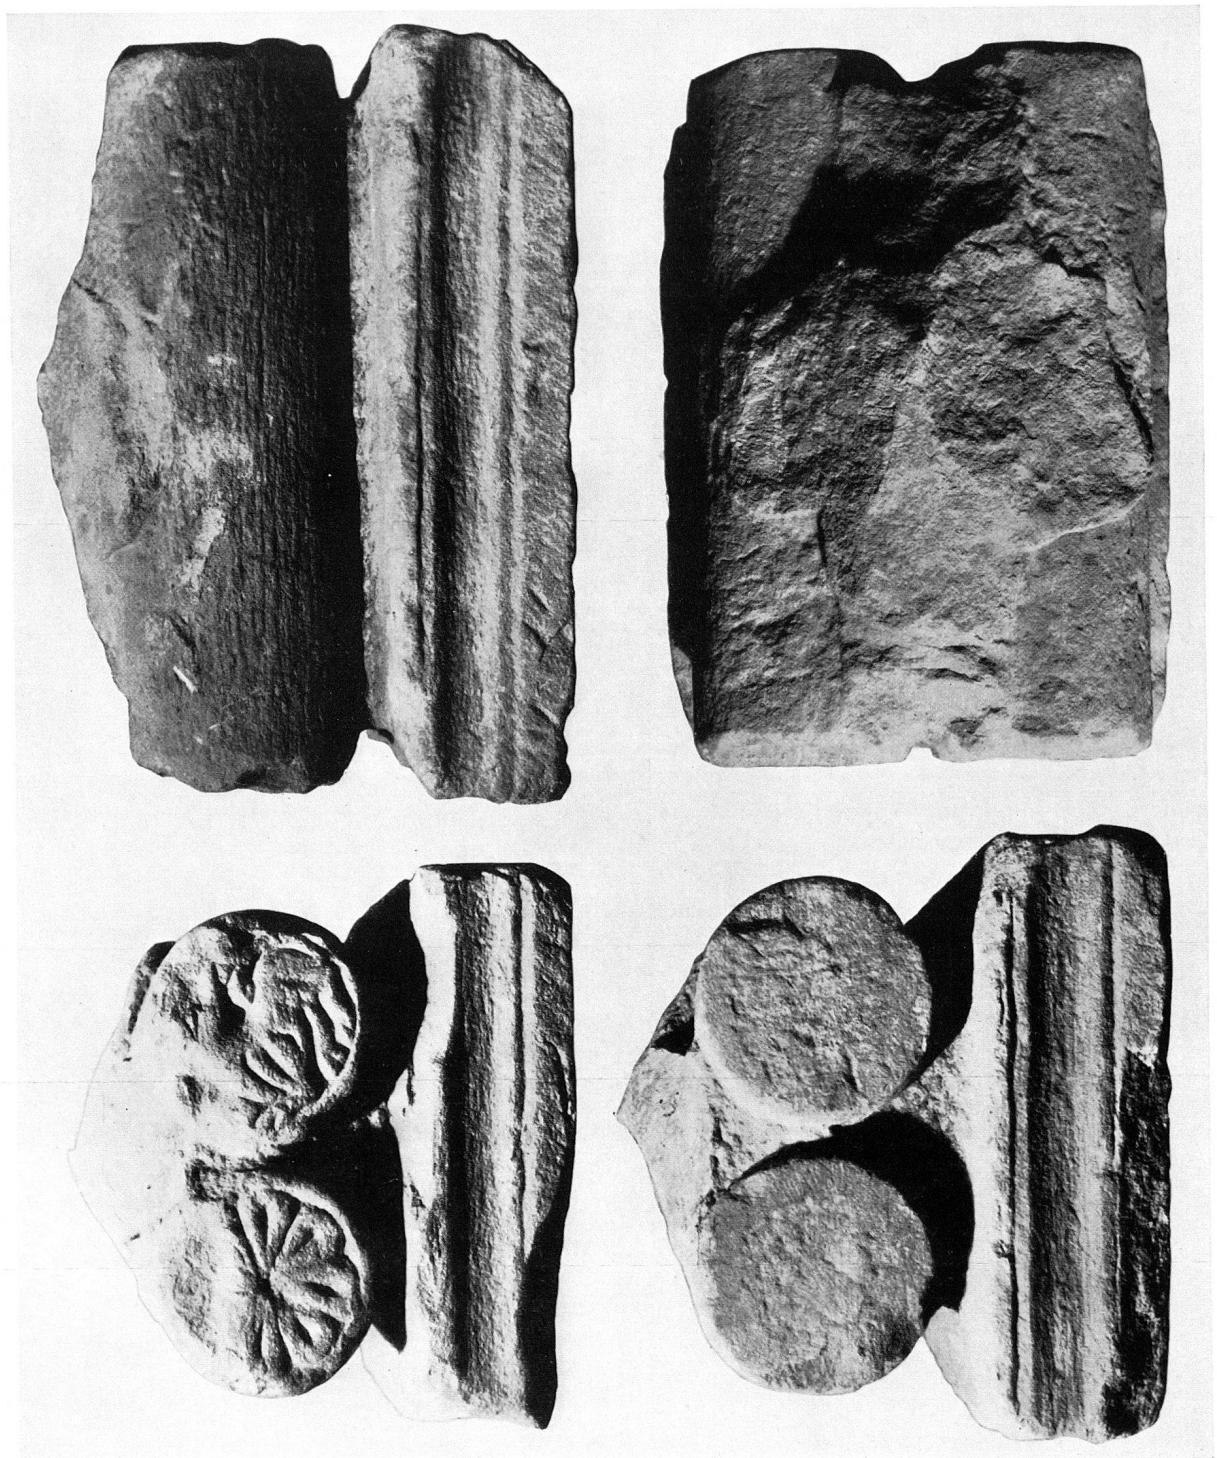
Basis einer romanischen Fenstersäule in 4 Ansichten
