Zeitschrift: Zeitschrift für schweizerische Archäologie und Kunstgeschichte =

Band: 19 (1959)

ZUR BAUGESCHICHTE DES FRAUMÜNSTERS IN ZÜRICH

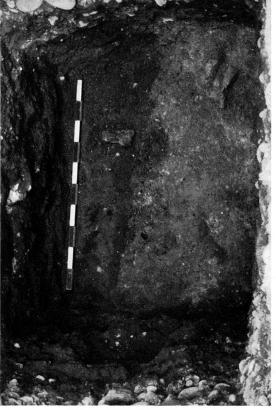
a Profilierter Ecksockel des in Bauzeit 5 neu eingesetzten Eingangs zum Erdgeschoss des Südturms. – b Nördliche Aussenseite des Querhauses: In Bauzeit 5 vorgesetztes Fundament. – c Aussenwinkel zwischen Quer- und Langhaus (Nordseite).
 Rechts: Fundament des ältesten Langhauses. Links: In der 5. Bauzeit durch Vorsetzen verstärktes Querhausfundament. – d Schnitt 18 von W. Mit Mörtelschutt gefüllte Fundamentgrube der Jacobuskapelle (rechts)

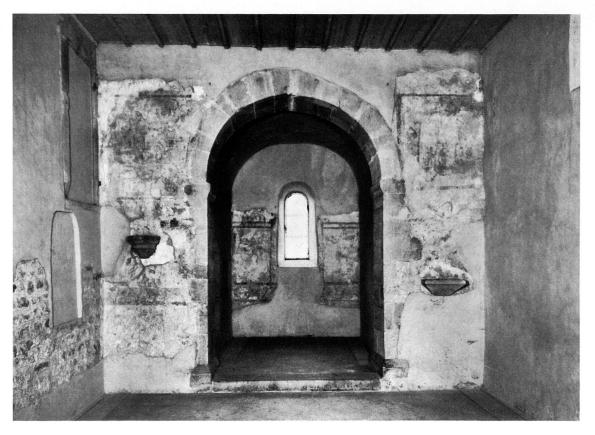
Vue générale de la chapelle de Regensdorf ZH. ${\it 1}$ Peintures murales décapées ${\it 2}$ Peintures recouvertes du perspex amovible

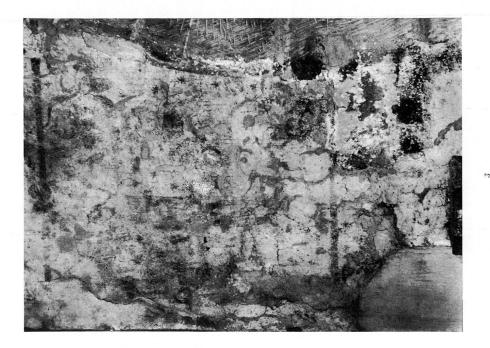
3 Etat après décapage. (Bien qu'excellente, cette photographie ne permet pas d'y distinguer les traces ténues que, de près, on parvient à discerner sur le mortier) 4 Feuille de perspex avec son calque, en tons plus vigoureux que l'original

5 Feuille de perspex placée devant la peinture. (Sur cette photographie les traits doublés sont dus au projecteur puissant employé par le photographe. Ce doublage du trait n'existe pas en temps normal, car l'éclairage de jour, comme aussi l'éclairage de nuit, est assez diffus pour ne pas produire ces ombres génantes.)
