Tafeln 39-60

Zeitschrift: **Zeitschrift für schweizerische Archäologie und Kunstgeschichte =
Revue suisse d'art et d'archéologie = Rivista svizzera d'arte e
d'archeologia = Journal of Swiss archeology and art history**

ZUR BAUGESCHICHTE DES FRAUMÜNSTERS IN ZÜRICH

RESTAURATION AMOVIBLE DE PEINTURES MURALES

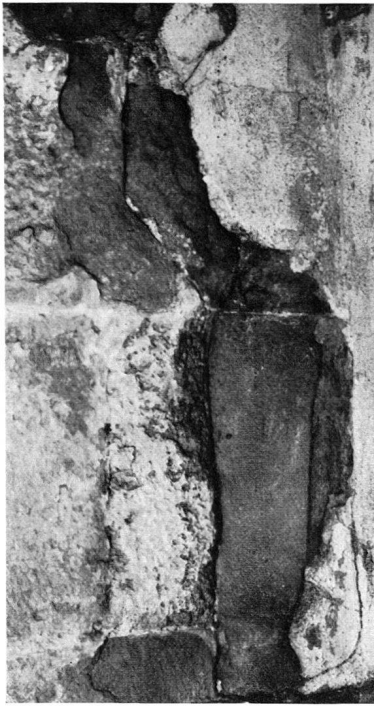
a Innere NW-Ecke im Erdgeschoss des Südturms mit eingemauertem Wandsockel. – *b* Einzelheit aus *c* mit Baufuge. – *c* Erdgeschoss des Südturms: In Bauzeit 5 eingesetzte Westmauer mit Eingang vom Querschiff her. – *d* Glockengeschoss des Südturms. Ban des Nordfensters mit Standspur einer Fenstersäule (durch Pfeile bezeichnet). – *e* Östliches Gewände dieses Fensters von aussen. *f* Gesamtansicht dieses Gewändes

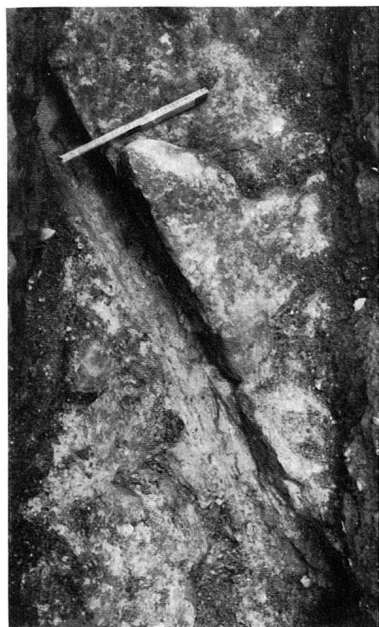
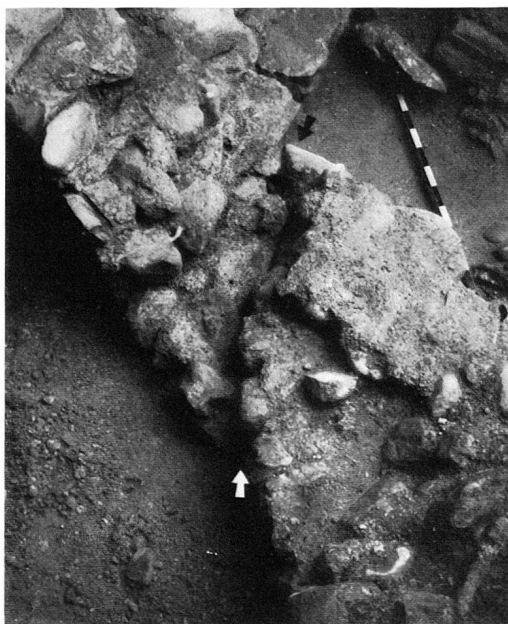
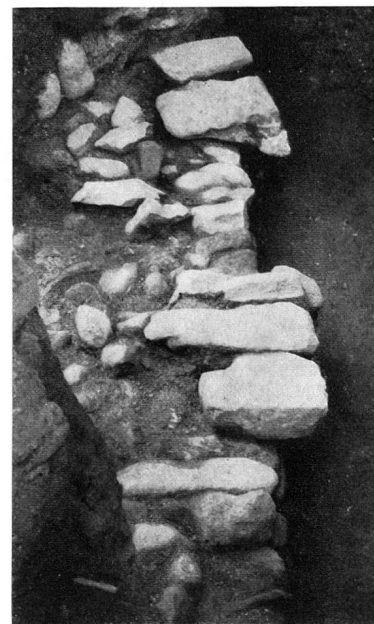
a Schnitte 14 und 15 von Westen. Fundamente der Jacobuskapelle. – *b* Schnitte 14 und 15 von Osten. Fundamente der Jacobuskapelle. – *c* Kanal in der zentralen Fundamenttrommel der Jacobuskapelle, von Süden. – *d* Derselbe, von Westen. – *e* Äusserer Südostrand der Jacobuskapelle, von Osten. Fuge in der untersten Steinlage zwischen dem Kapellenfundament und der Zwickelfüllung zwischen Kapelle und Kirche. Mauer beim Maßstab ausgebrochen. – *f* Äusserer SW-Rand der Jacobuskapelle. Über das Fundament vorkragende Steine des aufgehenden (?) Mauerwerks

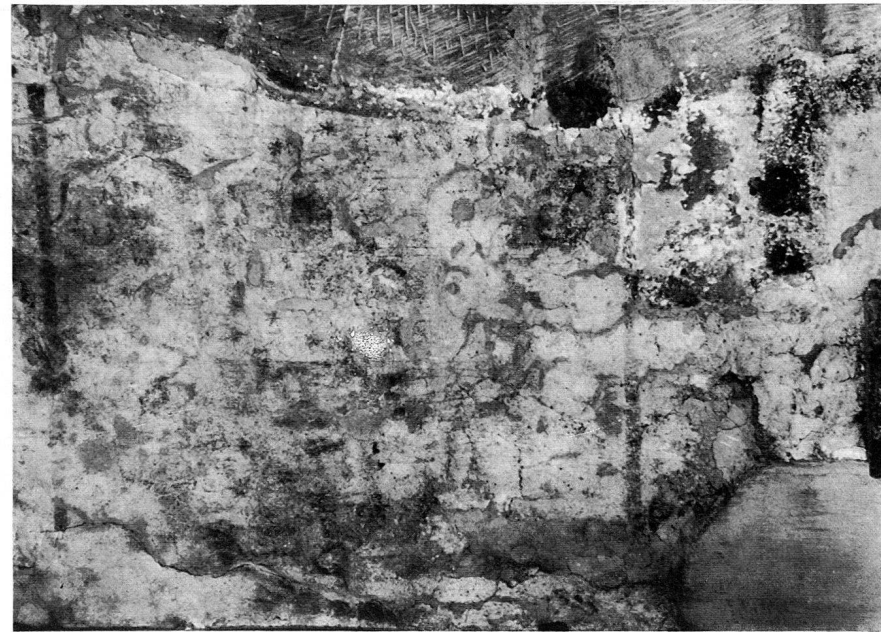
3 Etat après décapage. (Bien qu'excellente, cette photographie ne permet pas d'y distinguer les traces ténues que, de près, on parvient à discerner sur le mortier)
