Zeitschrift: Zeitschrift für schweizerische Archäologie und Kunstgeschichte = Revue suisse d'art et d'archéologie = Rivista svizzera d'arte e d'archeologia = Journal of Swiss archeology and art history

Band: 19 (1959)

Anhang: Tafeln 39-60

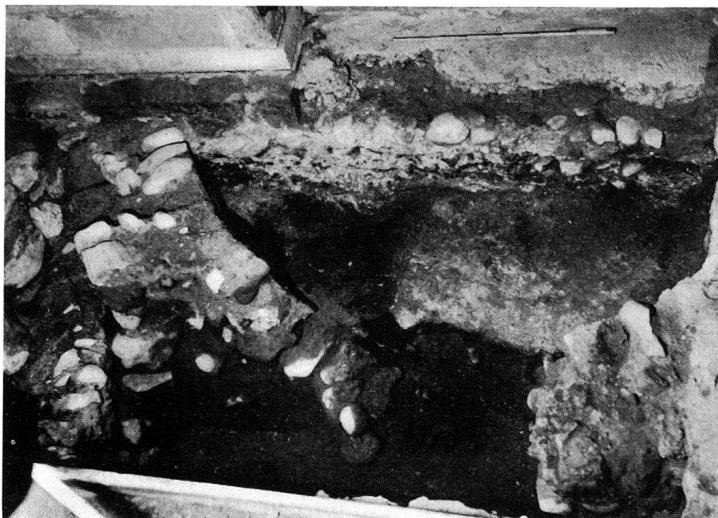
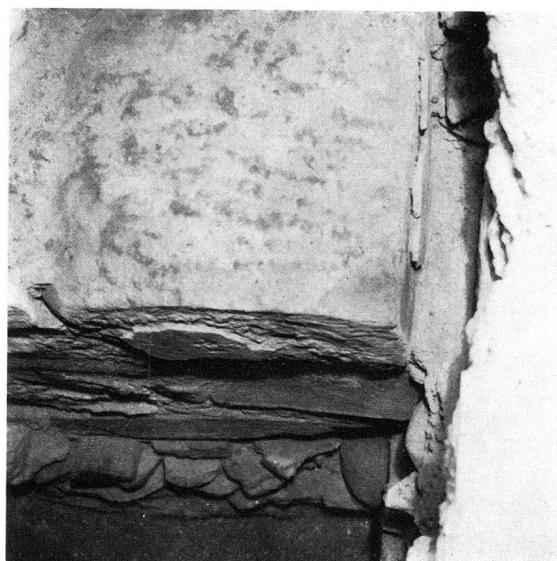
a 1. Scheitel der Mittelapsis der 1. Basilika. 2. Westteil der Innenkrypta, Südmauer. 3. Mörtelboden der Innenkrypta. Ansicht von Norden. – b Schnitt 7 von N. 1. Südliche Ecke des Eingangs zur Südapsis der 1. Basilika. 2. Zugehöriger Mörtelboden.. 3. Sockel der Einsatzmauer mit Eingang zum Erdgeschoss des Südturms (5. Bauperiode). 4. Querschiffboden dazu. 5. Fundamentverbreiterung der Querschiffssüdwand) 5. Bauzeit). 6. Fundament der spätromanischen Querschiffssüdwand. – c Schnitt 8, von Osten gesehen. Südliche Seitenapsis der 1. Basilika. – d Nördliche Eingangsecke zur nördlichen Seitenapsis der 1. Basilika. Ansicht von Westen

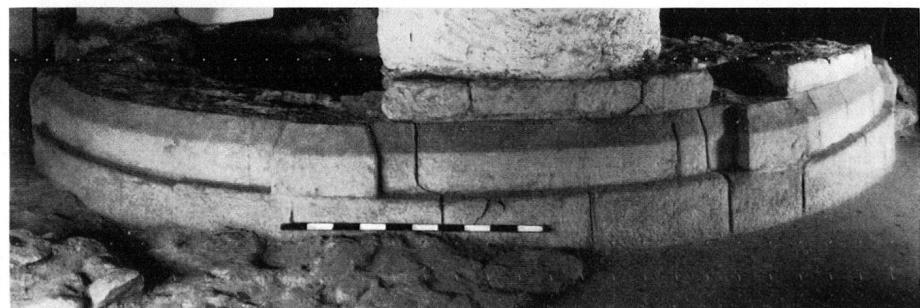
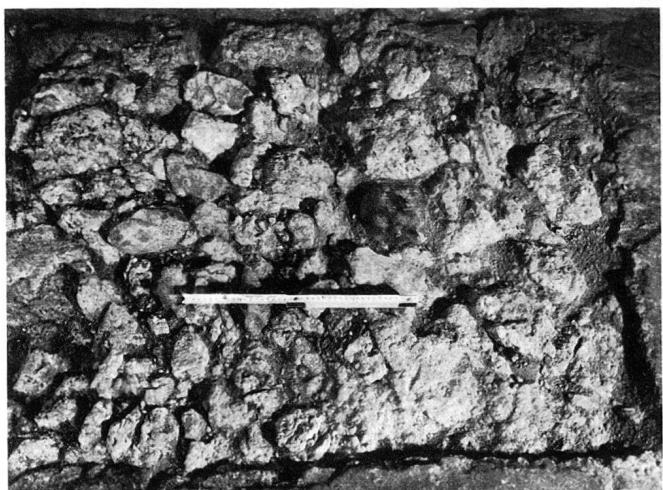
a Äussere NW-Ecke des ältesten Querschiffes, von W gesehen. Links spätere Vorsatzmauern. – b Der Apsissockel der 3. Bauzeit (mit Innenkrypta). Ansicht von NO. – c Südliche Ansatzstelle der Apsis der 3. Bauzeit an die Chorostwand. 1–2 Fundament und aufgehendes Mauerwerk der Aussenkrypta (2. Bauzeit). 3–4 Fundament und Aufgehendes der Hausteinapsis (3. Bauzeit). – d Tuffbrockenunterlage des Mörtelbodens in der Innenkrypta (3. Bauzeit). – e Eingang zum Erdgeschoss des Südturms vom Querschiff aus. Modern veränderte Einsatzmauer in die ehemalige (nicht mehr vorhandene) südliche Apsisöffnung. Durch Pfeile bezeichnet: Übertünchtes westliches Gewölbeende des Turmerdgeschosses

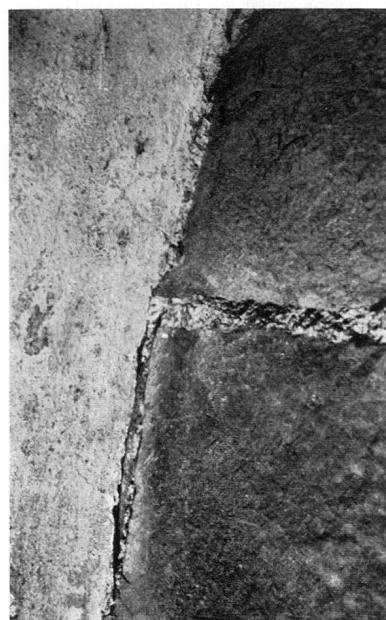
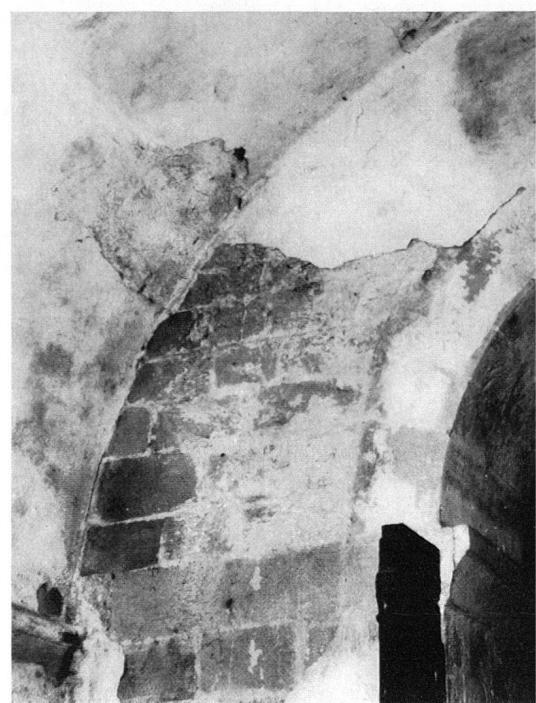
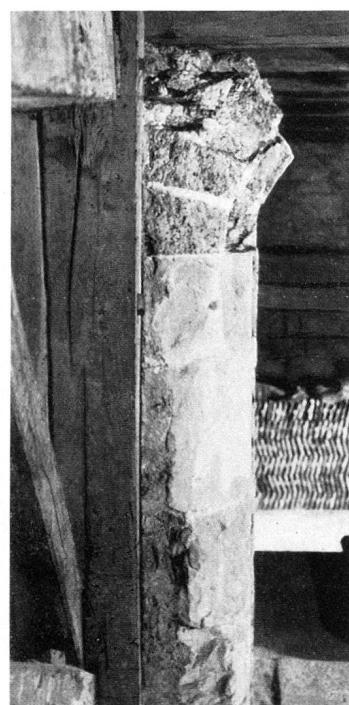
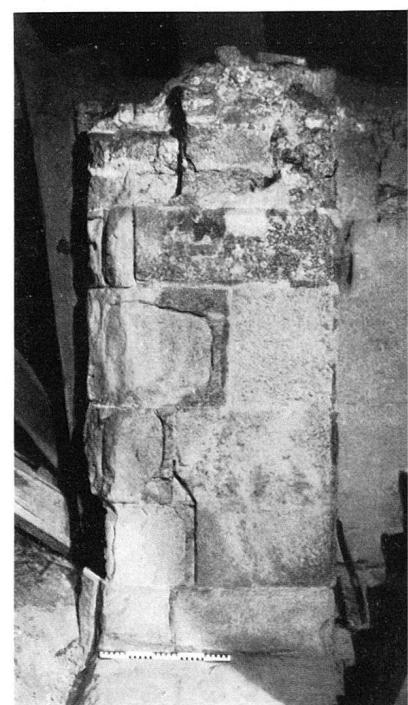
a Innere NW-Ecke im Erdgeschoss des Südturms mit eingemauertem Wandsockel. – b Einzelheit aus c mit Baufuge. – c Erdgeschoss des Südturms: In Bauzeit 5 eingesetzte Westmauer mit Eingang vom Querschiff her. – d Glockengeschoss des Südturms. Ban des Nordfensters mit Standspur einer Fenstersäule (durch Pfeile bezeichnet). – e Östliches Gewände dieses Fensters von aussen. – f Gesamtansicht dieses Gewändes

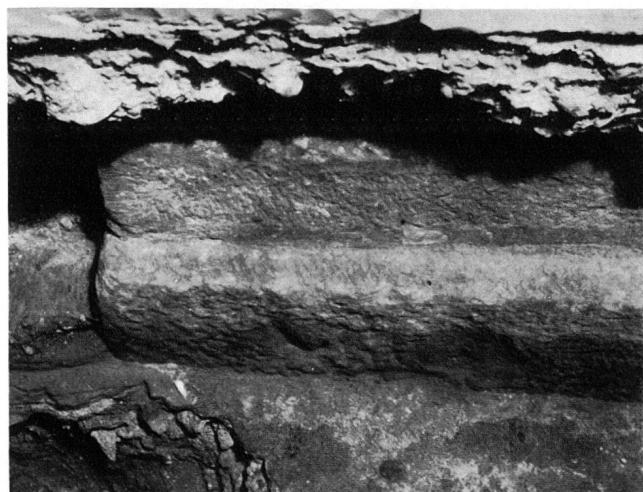
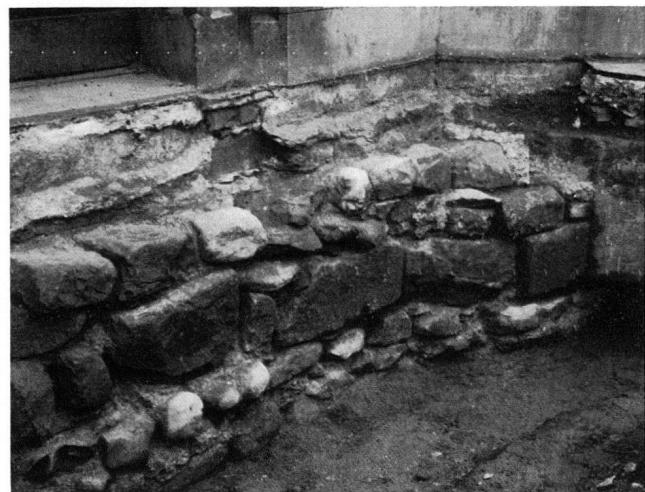
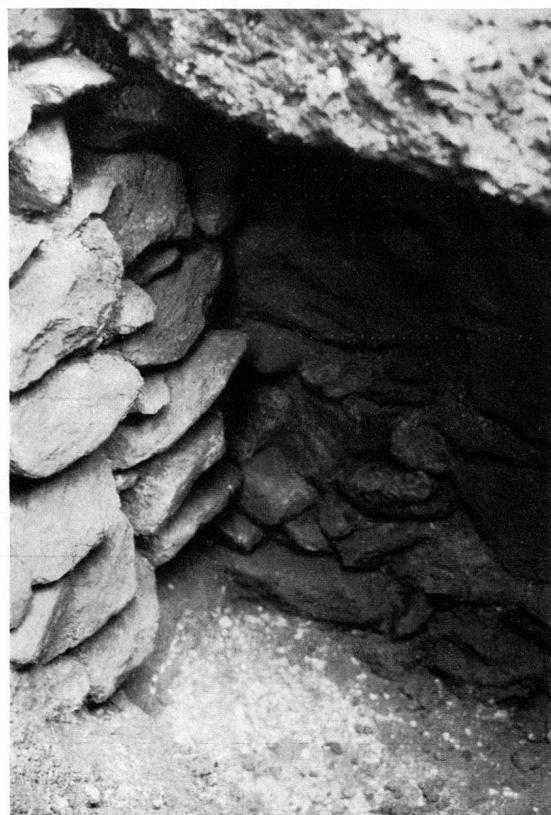
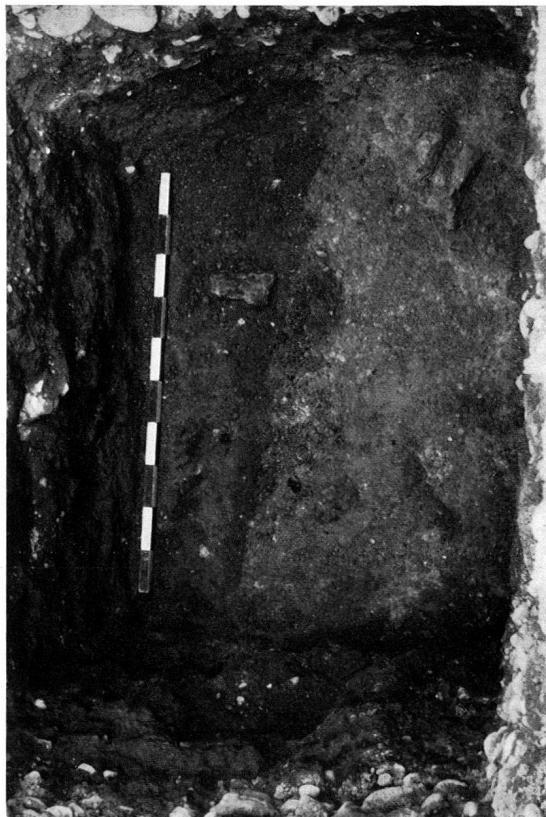
a Profilierter Ecksockel des in Bauzeit 5 neu eingesetzten Eingangs zum Erdgeschoss des Südturms. – b Nördliche Aussenseite des Querhauses: In Bauzeit 5 vorgesetztes Fundament. – c Aussenwinkel zwischen Quer- und Langhaus (Nordseite). Rechts: Fundament des ältesten Langhauses. Links: In der 5. Bauzeit durch Vorsetzen verstärktes Querhausfundament. – d Schnitt 18 von W. Mit Mörtelschutt gefüllte Fundamentgrube der Jacobuskapelle (rechts)

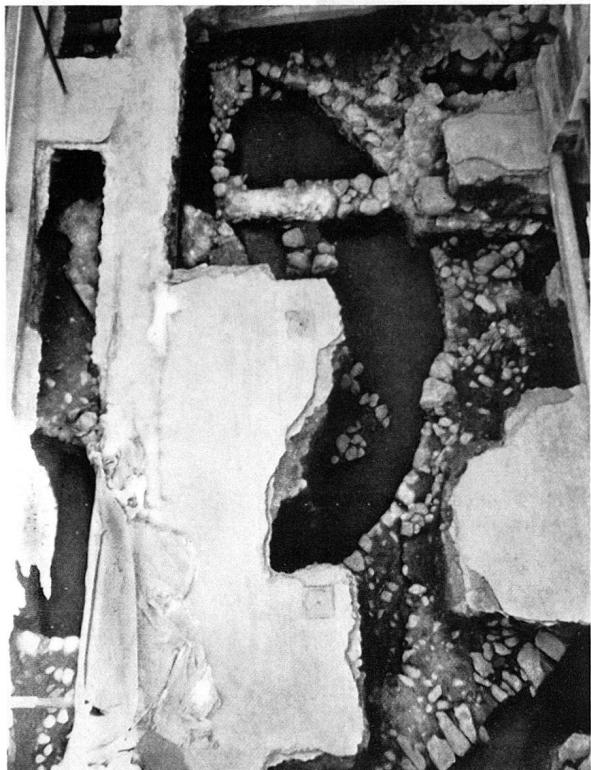
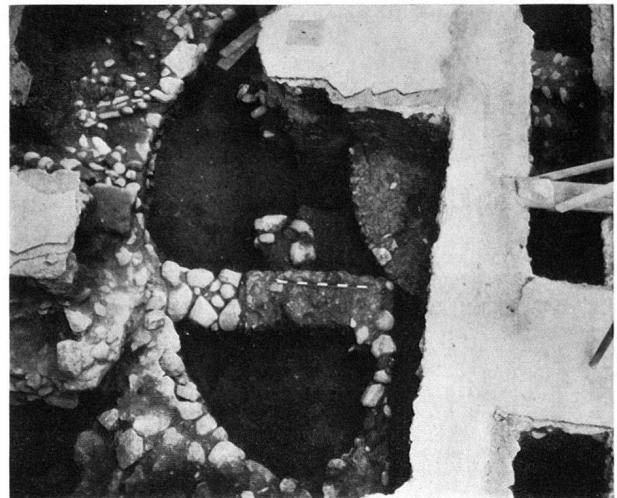
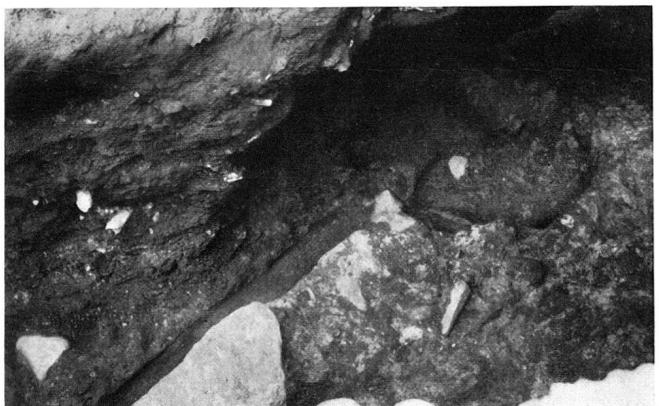
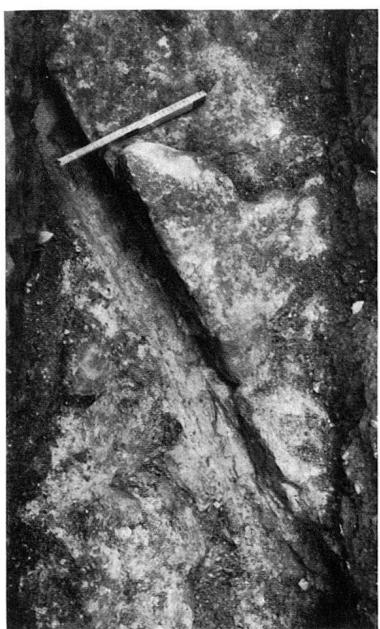
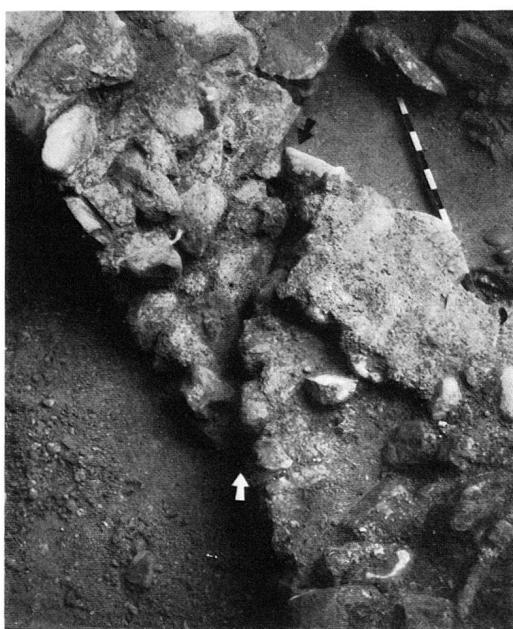
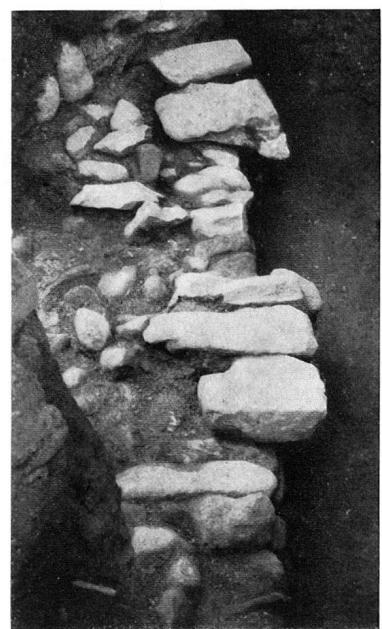
a Schnitte 14 und 15 von Westen. Fundamente der Jacobuskapelle. – b Schnitte 14 und 15 von Osten. Fundamente der Jacobuskapelle. – c Kanal in der zentralen Fundamenttrommel der Jacobuskapelle, von Süden. – d Derselbe, von Westen. – e Äusserer Südostrand der Jacobuskapelle, von Osten. Fuge in der untersten Steinlage zwischen dem Kapellenfundament und der Zwickelfüllung zwischen Kapelle und Kirche. Mauer beim Maßstab ausgebrochen. – f Äusserer SW-Rand der Jacobuskapelle. Über das Fundament vorkragende Steine des aufgehenden (?) Mauerwerks

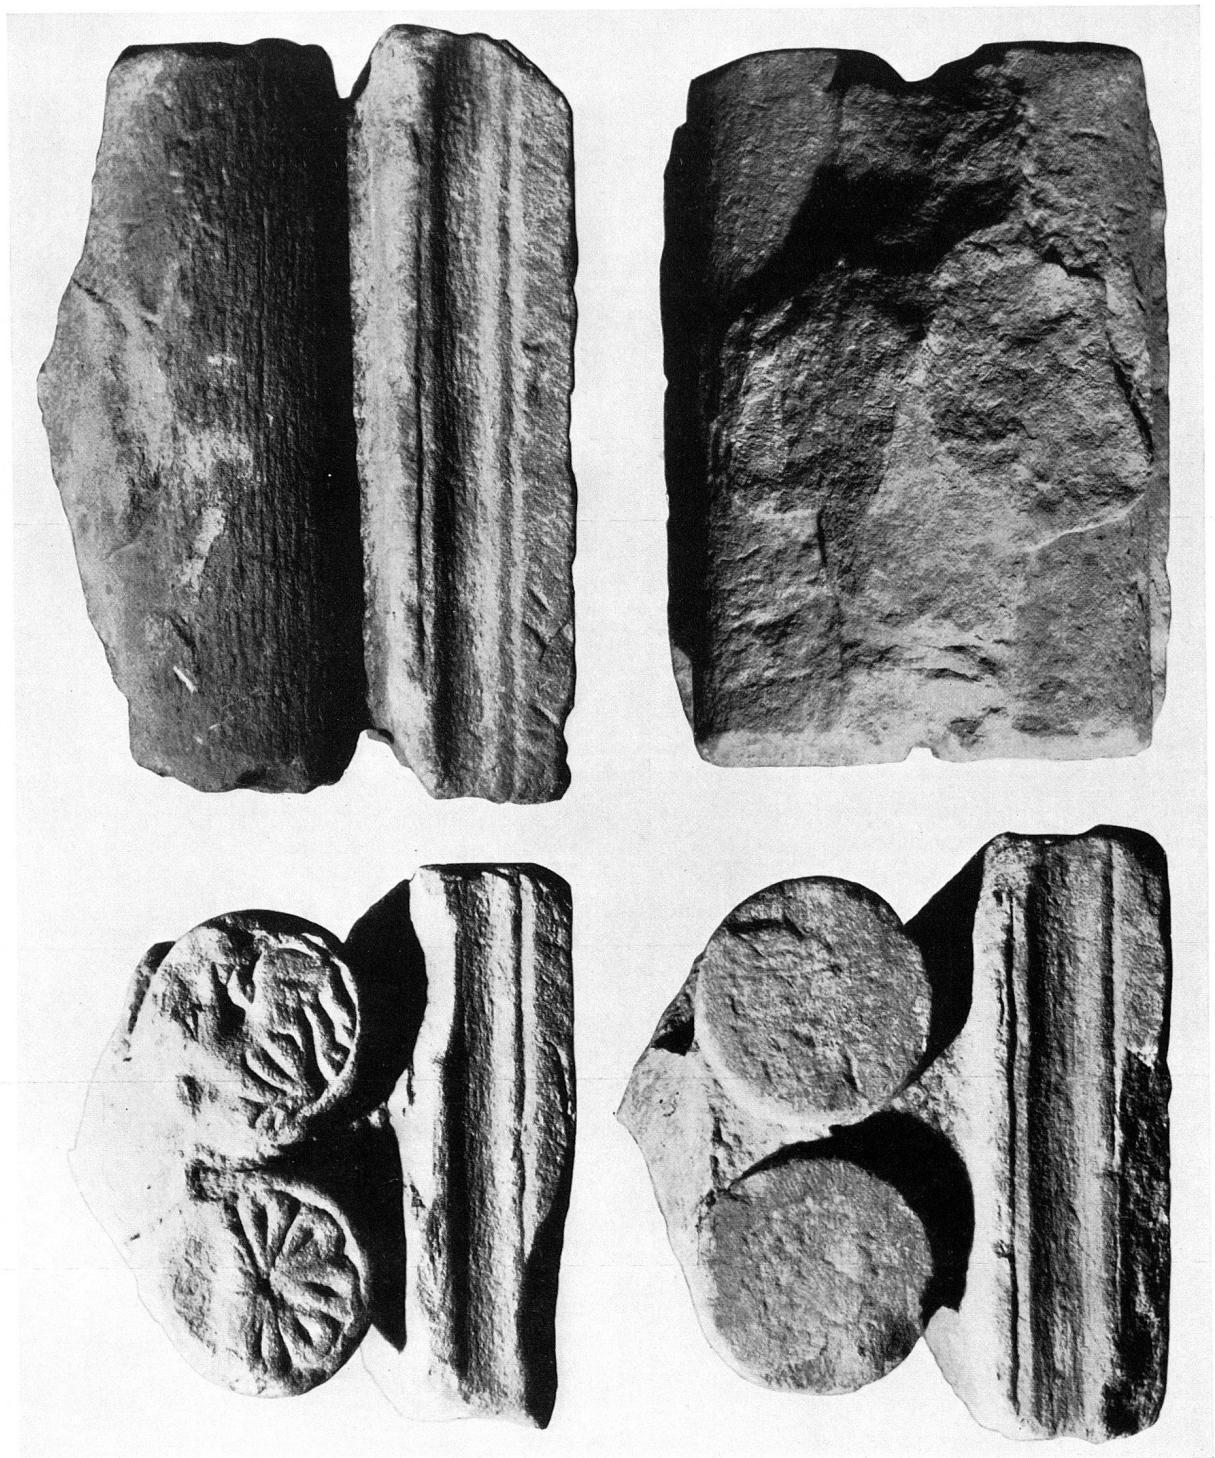
Basis einer romanischen Fenstersäule in 4 Ansichten

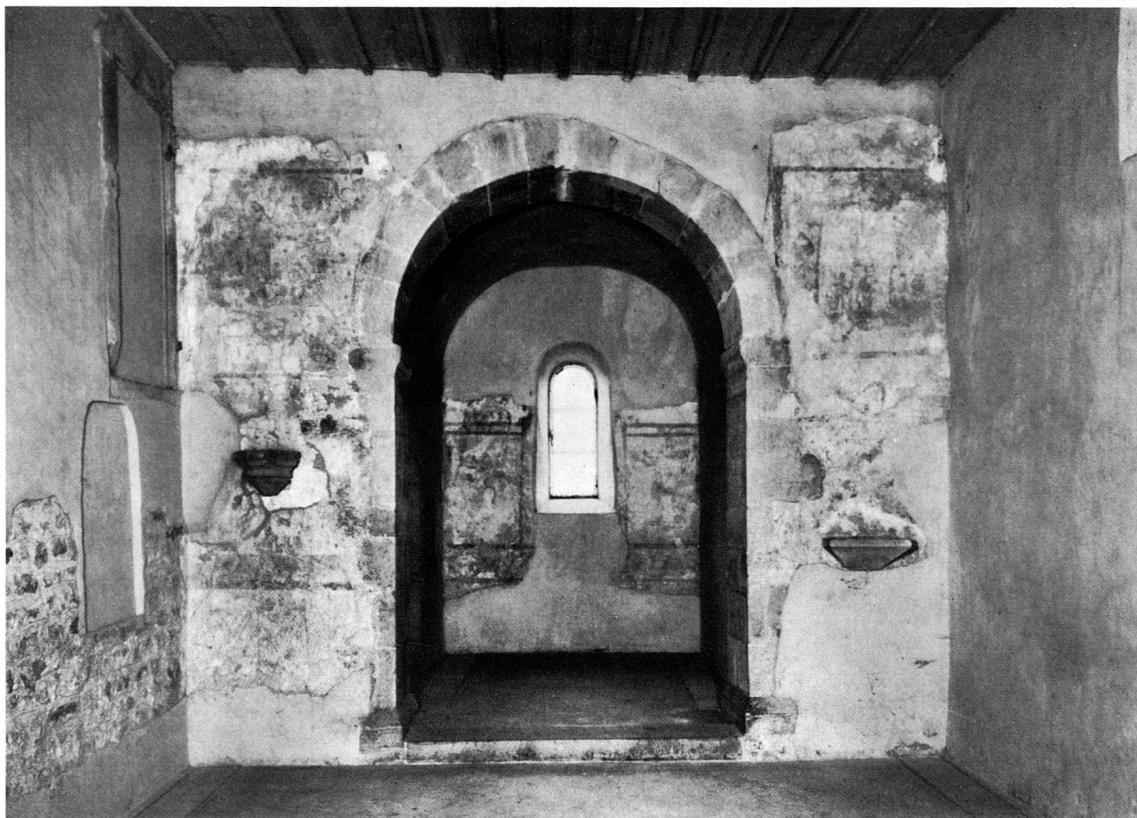
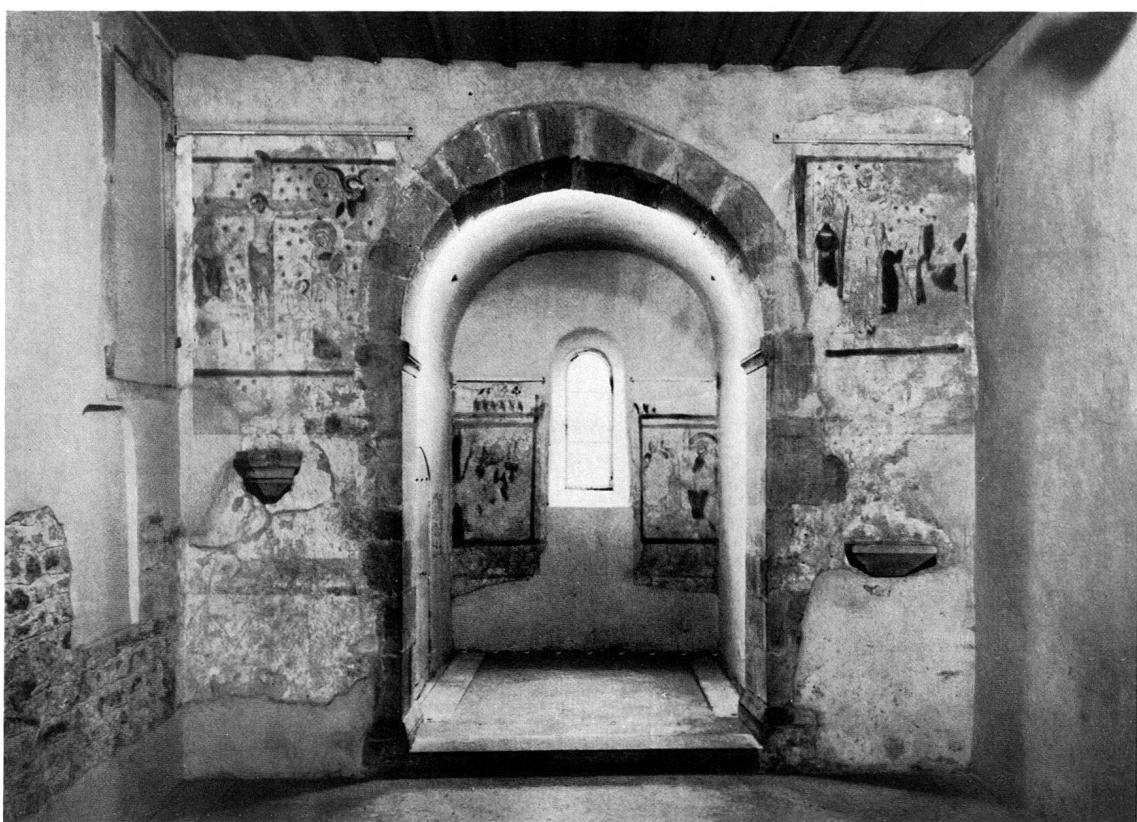
Vue générale de la chapelle de Regensdorf ZH.
1 Peintures murales décapées
2 Peintures recouvertes du perspex amovible

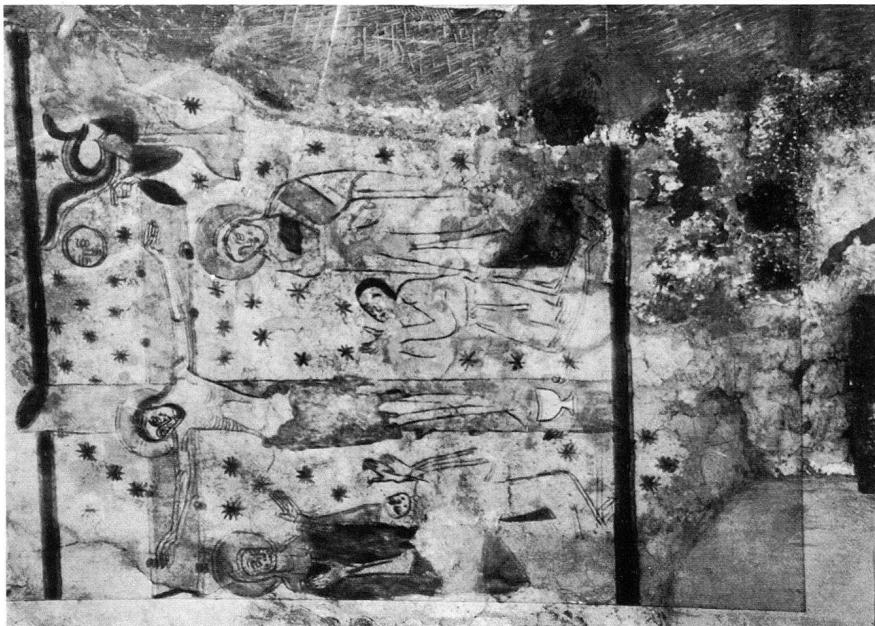
3

Etat après décapage. (Bien qu'excellente, cette photographie ne permet pas d'y distinguer les traces ténues que, de près, on parvient à discerner sur le mortier)

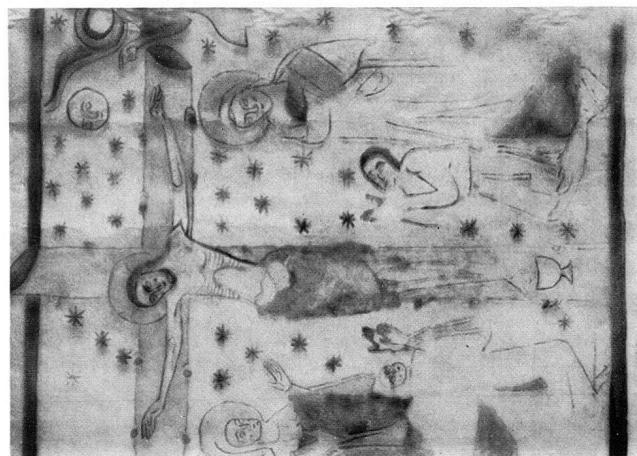
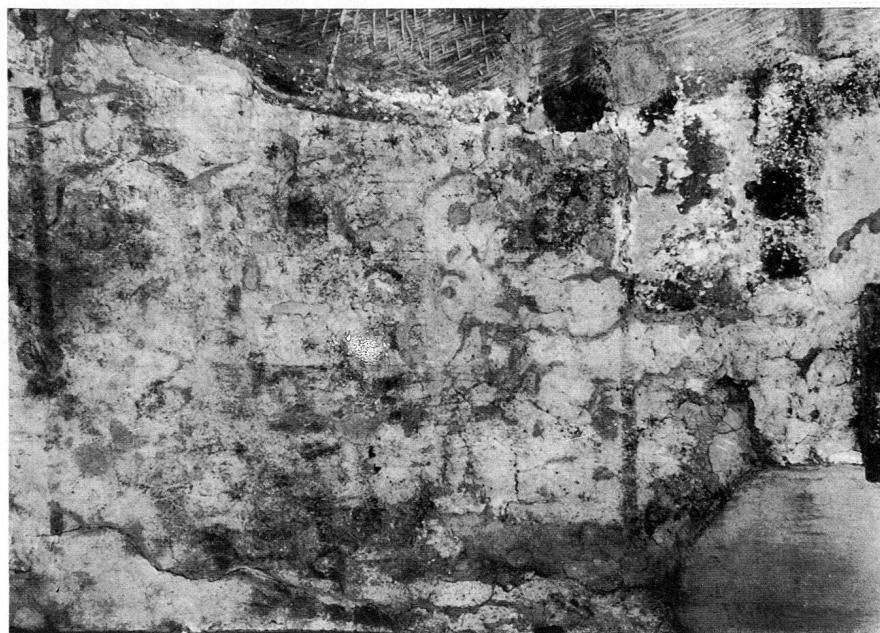
4 Feuille de perspex avec son calque, en tons plus vigoureux que l'original
5 Feuille de perspex placée devant la peinture. (Sur cette photographie les traits doublés sont dus au projecteur puissant employé par le photographe. Ce doublage du trait n'existe pas en temps normal, car l'éclairage de jour, comme aussi l'éclairage de nuit, est assez diffus pour ne pas produire ces ombres gênantes.)
