Artikel: Die Ausgrabungen der Hasenburg : ein weiterer Beitrag zur

Die Ausgrabung der Hasenburg

Ein weiterer Beitrag zur schweizerischen Burgenkunde im Hochmittelalter

Von HUGO SCHNEIDER

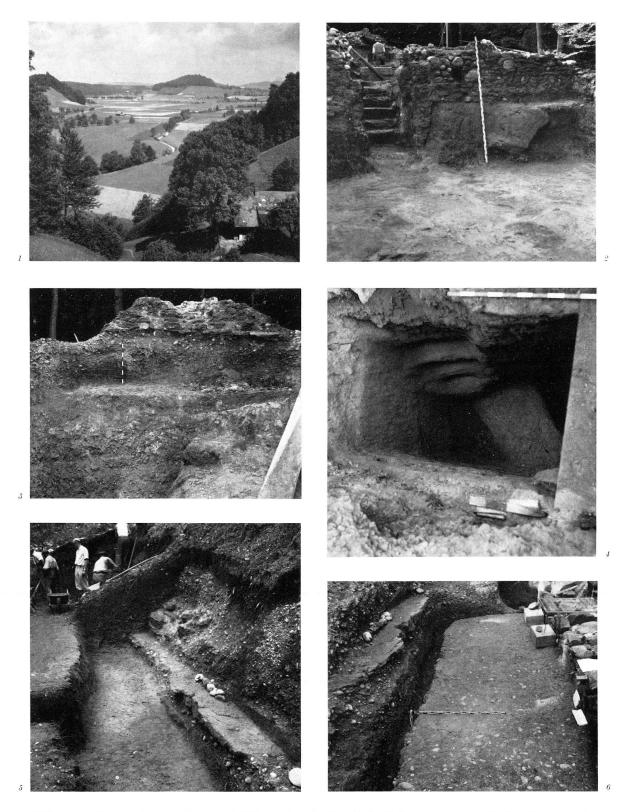
1 Blick vom Burghügel gegen Norden. – 2 Kellergeschoss im Bergfried mit Treppe (man beachte den abgeschroteten Sandstein). – 3 « Schildmauer » auf abgeschrotetem Nagelfluhfels. – 4 « Fallgrube » (?) im Burghof. – 5–6 Erdgeschoss eines Ökonomiegebäudes in der Vorburg mit Balkenauflage und Wasserkanal
