Zeitschrift:	Zeitschrift für schweizerische Archäologie und Kunstgeschichte = Revue suisse d'art et d'archéologie = Rivista svizzera d'arte e d'archeologia = Journal of Swiss archeology and art history
Herausgeber:	Schweizerisches Nationalmuseum
Band:	20 (1960)
Heft:	4
Artikel:	Die "obere Kirche" in Regensdorf
Autor:	Peter, Heinrich
DOI:	https://doi.org/10.5169/seals-164609

Die «obere Kirche» in Regensdorf

Von HEINRICH PETER

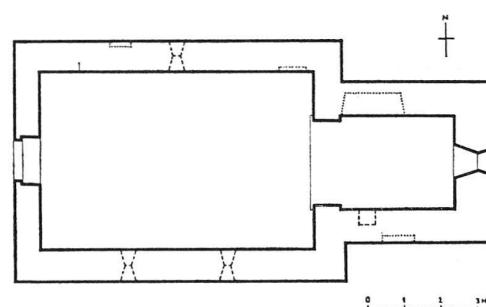
Abb. 2

— } romanische Anlage
- - - - nachreformatorische Eingriffe

Abb. 2. Regensdorf, «obere Kirche», Grundriss.

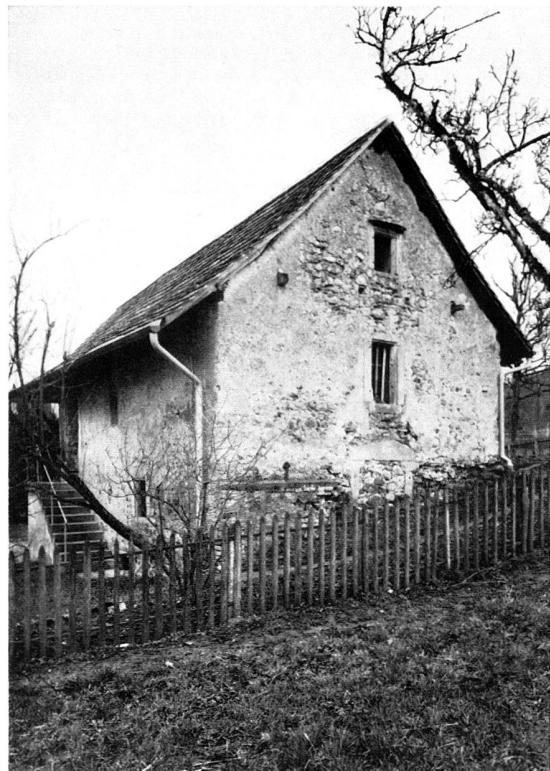
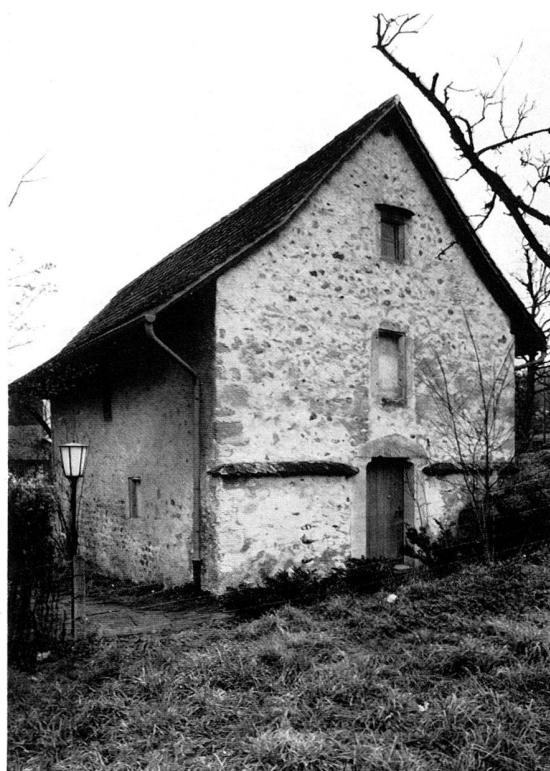
Regensdorf (ZH), «obere Kirche». a–b Ansicht von Nordwesten (a Zustand 1951 mit Aussentreppe und zugemauertem Westportal. b Zustand nach der Restaurierung, 1959). c–d Ansicht von Osten (c Zustand 1951, d Zustand nach der Restaurierung, 1959).

In einem späteren Zeitpunkt, jedenfalls nach den genannten baulichen Veränderungen, scheint das Untergeschoss für neue Zwecke verwendet worden zu sein. Der Westeingang, also die ursprüngliche Kirchen- und nachherige Kellertüre, wurde vermauert (Tafel 97 a) und auf der Nordseite des Chors ein neuer Zugang ausgebrochen¹⁴, der nun vom Pfarrhaus aus bequemer zugänglich war (Tafel 97 c). Dass der über der flachen Kirchendecke liegende Dachraum schon bald

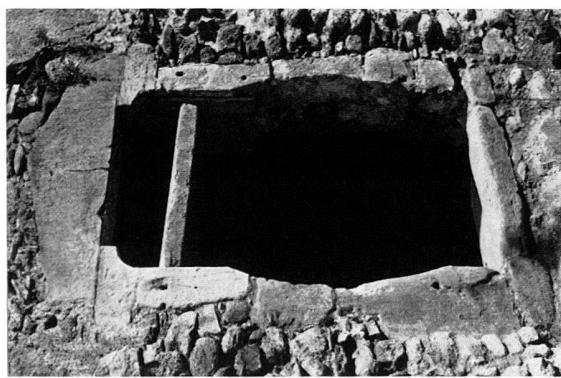
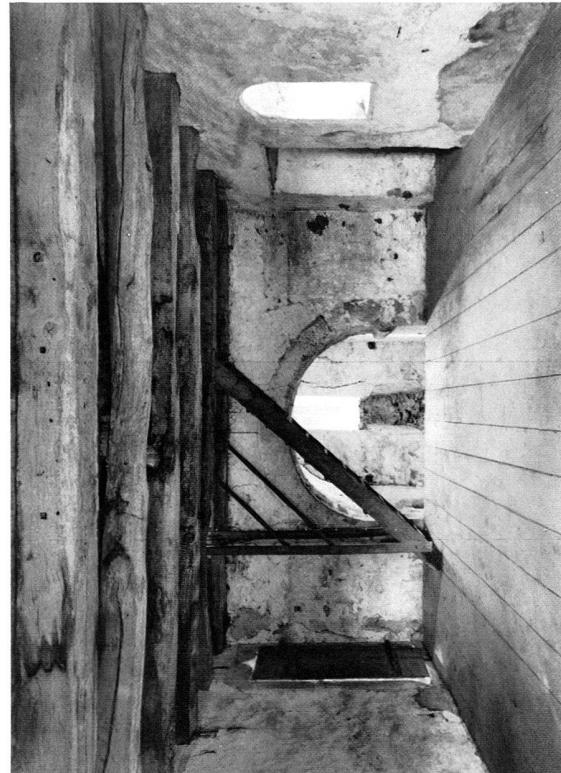
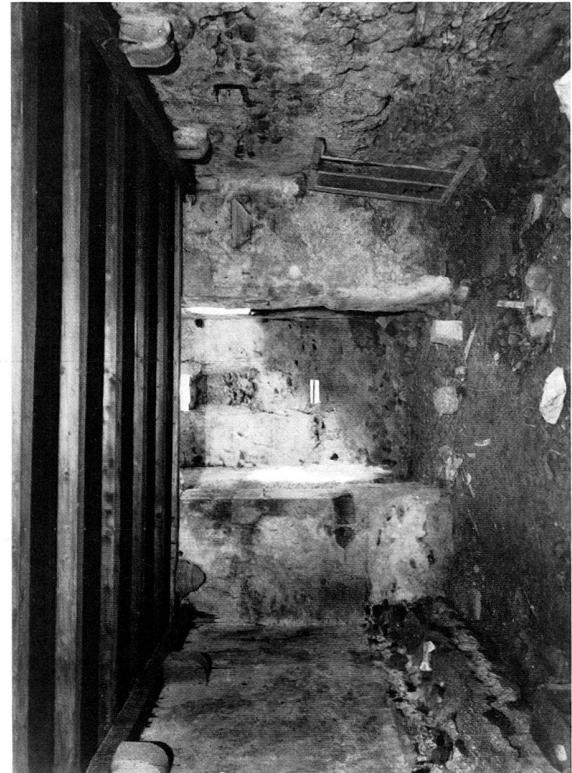
Regensdorf (ZH), «obere Kirche». a - b Schiff gegen Osten mit dem Zwischenboden aus nachreformatorischer Zeit. (a «Obergeschoss», b «Untergeschoss»), Zustand 1951. Zum Zustand *nach* der Restaurierung vgl. ZAK 19, 1959, Tf. 59. – c Romanisches Fenster im Schiff. Zustand 1953. – d Westportal. Romanisches Türgewände (mit späteren Abarbeitungen). Zustand 1954, nach Entfernung der sekundären Ausmauerung, vgl. auch Tf. 97 a. – e Gesamtansicht von Süden, Zustand nach der Restaurierung, 1959. Rechts: Pfarrhaus.

Als im Herbst 1953 mit Mitteln der Kirchgemeinde und des Kantons Zürich die Restaurierungsarbeiten begonnen wurden¹², befand sich der Bau in beklagenswertem Zustand. Der ursprüngliche Kirchenraum war durch einen auf Steinkonsolen gesetzten Zwischenboden unterteilt worden (Tafel 98 a, b). Dass das untere Geschoss nach 1540 wohl einmal als Fasskeller gedient hatte, legt nicht nur die Tieferlegung des (vorher ebenerdigen) Fussbodens sowohl im Schiff als im Chor um mehr als 1 m nahe, sondern auch eine seltsame Deformation der Westtür, deren Pfosten in halber Höhe eine flache Ausweitung erfahren hatten – wohl zu dem Zwecke, das Durchschieben von Fässern zu ermöglichen (Tafel 98 d). Zur besseren Belüftung dieses nun fast zur halben Höhe unter dem Bodenniveau liegenden Raumes wurden zwei Fenster erstellt. Das durch den Zwischenboden gewonnene Obergeschoss erhielt zusätzliches Licht durch eine in die Westwand eingebrochene Öffnung und wurde mit einer über eine Aussentreppe erreichbare Türe zugänglich gemacht (Tafel 97 a). Der bei dieser Gelegenheit eingesetzte Türsturz zeigt auf der nach innen gerichteten Seite eine sorgfältig gearbeitete Profilierung sowie die Jahreszahl 1545 (Abb. 1); mit einiger Wahrscheinlichkeit ist anzunehmen, dass es sich bei diesem Werkstück um eine Spolie aus der nahen Altburg handelt, die von 1468 an von der Stadt Zürich nicht mehr unterhalten wurde und deren Zerfall um die Mitte des 16. Jahrhunderts wohl schon stark fortgeschritten war¹³.
