Zeitschrift: Zeitschrift für schweizerische Archäologie und Kunstgeschichte = Revue suisse d'art et d'archéologie = Rivista svizzera d'arte e d'archeologia = Journal of Swiss archeology and art history

Band: 25 (1968)

Anhang: Tafeln 1-33

W. U. GUYAN: DIE JUNGSSTEINZEITLICHEN MOORDÖRFER IM WEIER BEI THAYNGEN

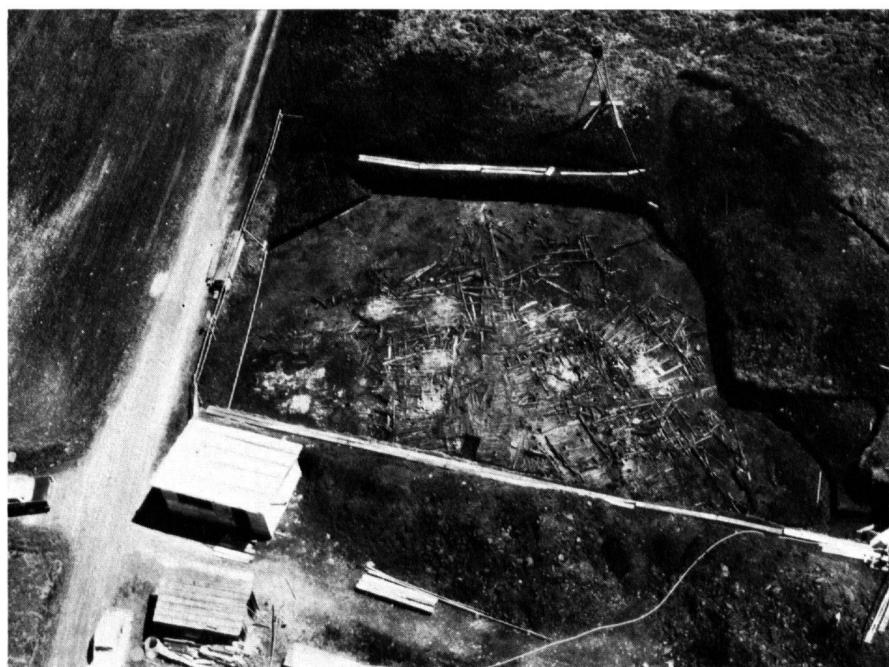
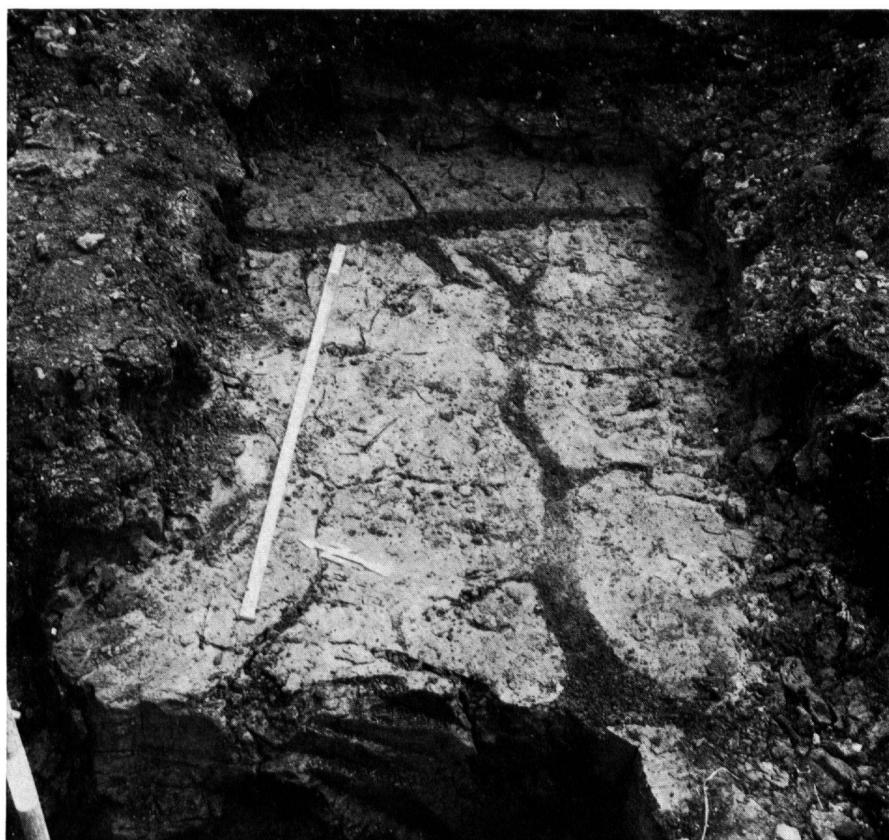
Thayngen-Weier.
a Das Grabungsfeld des Jahres 1962. Siedlung *III* (Flugaufnahme).
b Trockenrisse in der Gyttja (Maßstab 1 m).

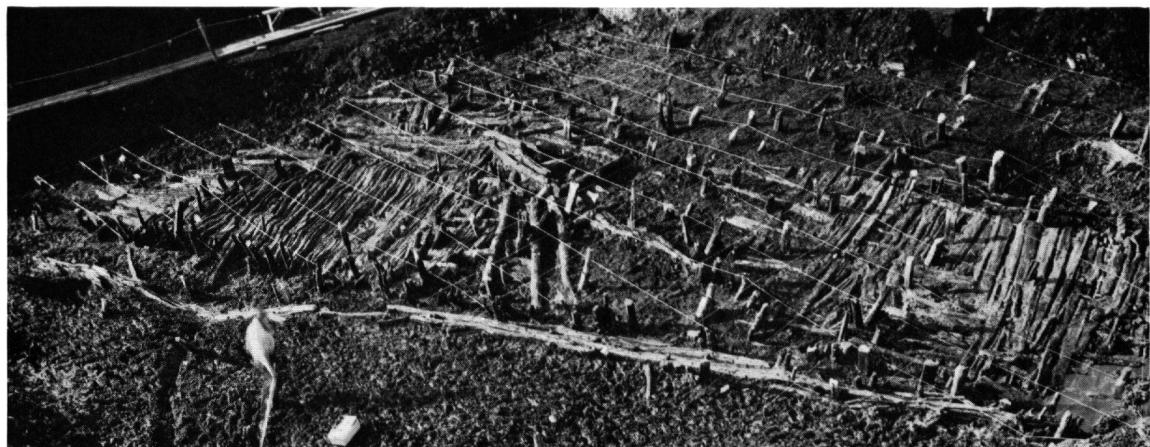
Thayngen-Weier I.
a Häuser 1 und 2, von Südosten. Grundriss I/C.
b Häuser 3 und 4, von Norden. Grundrissplan I/C.

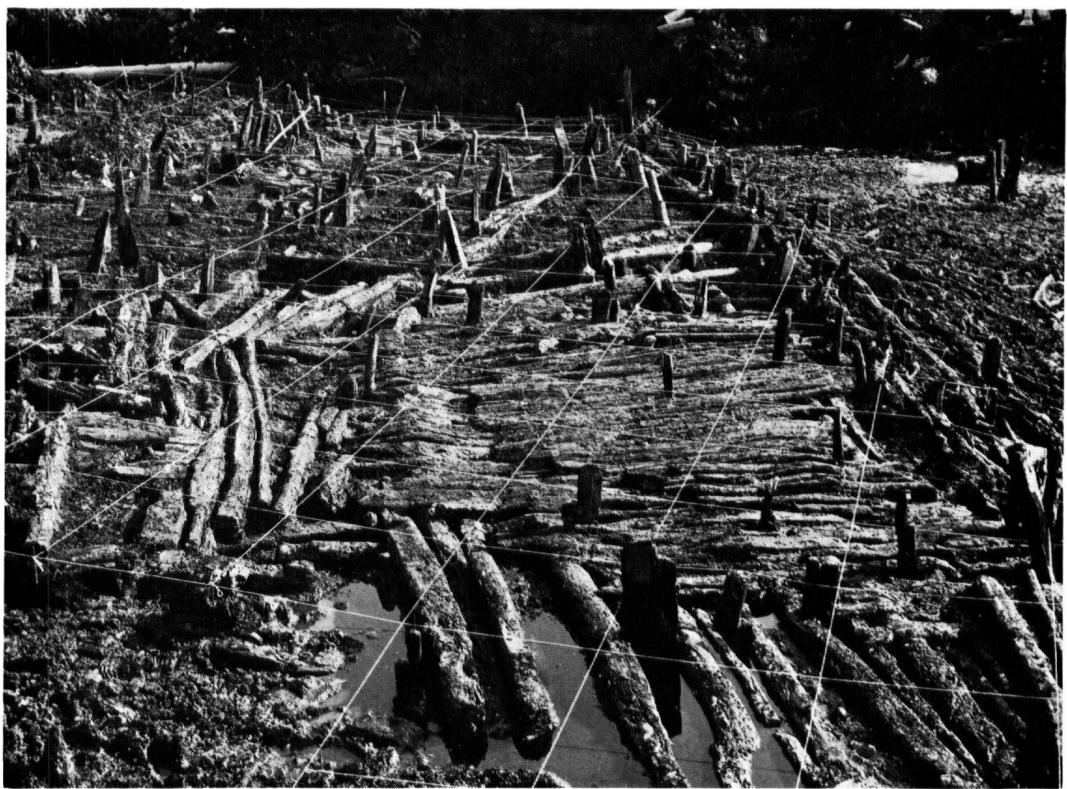
Thayngen-Weier I. Haus 1, von Westen.

a Bretterboden. Grundrissplan I/C.

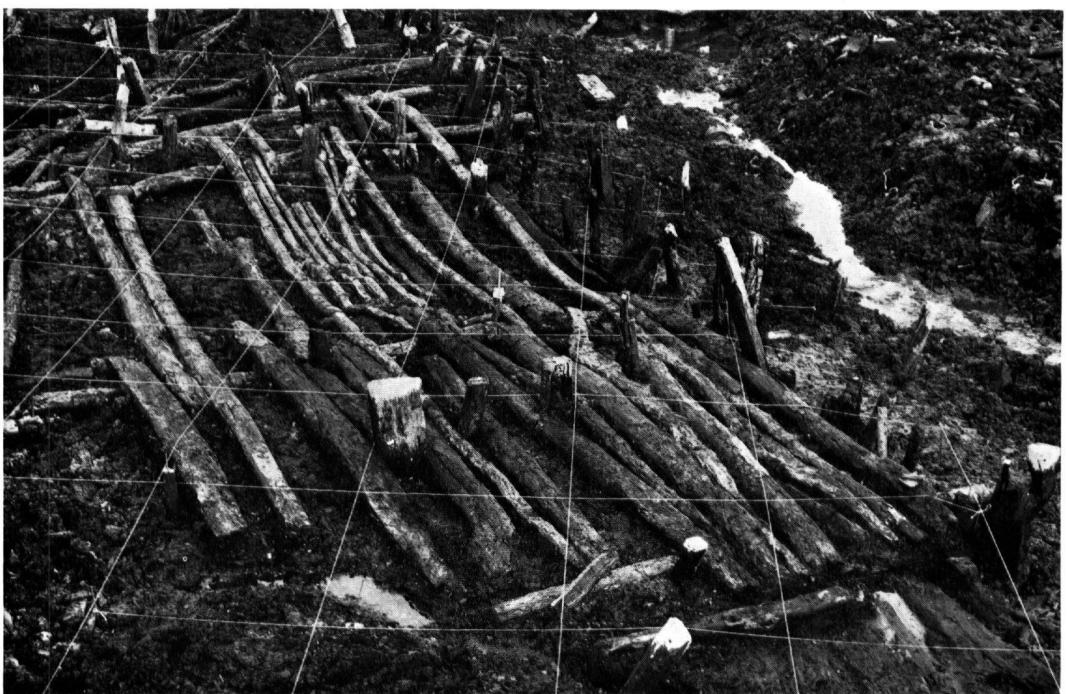
b Längshölzer der Bodenkonstruktion. Grundrissplan I/A.

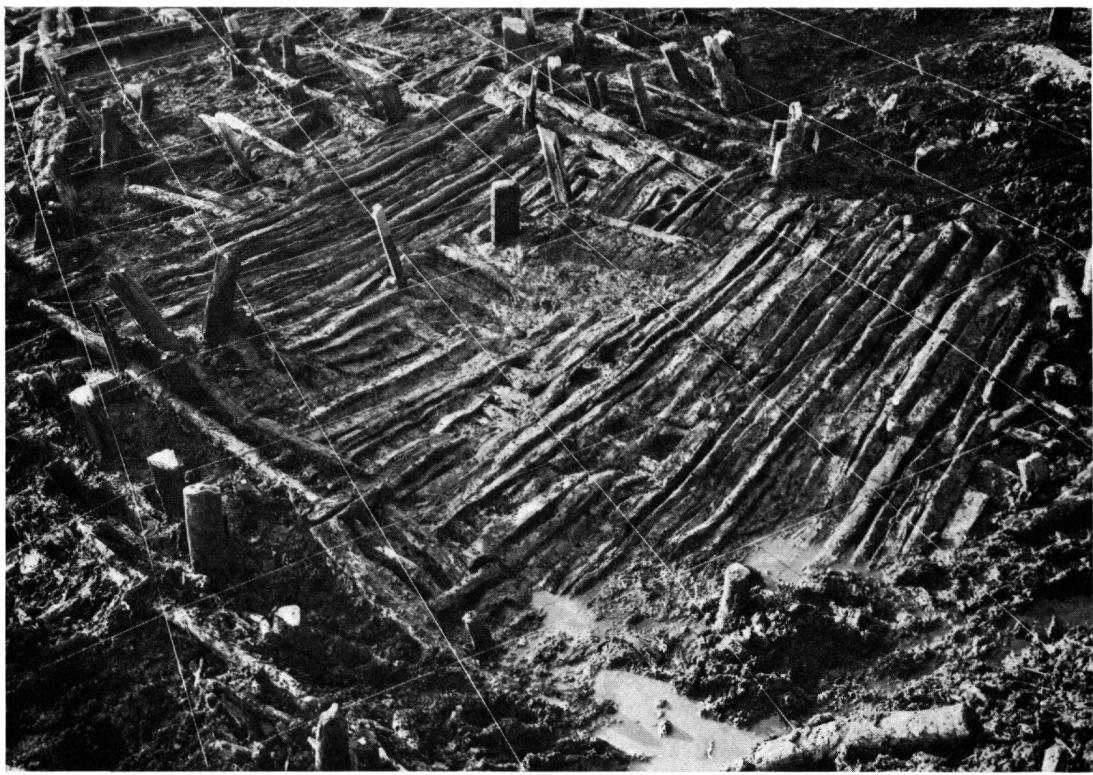
Thayngen-Weier I. Haus 2, von Osten.

a Bretterboden. Grundrissplan I/C.

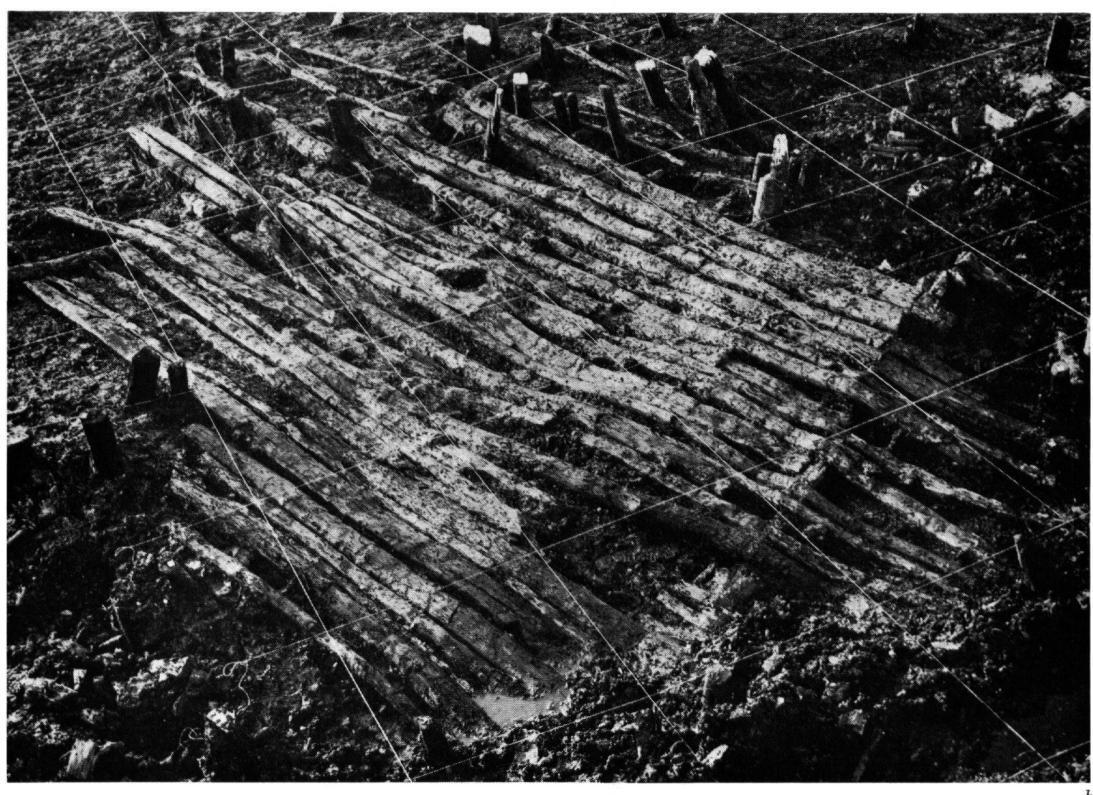
b Längshölzer der Bodenkonstruktion. Grundrissplan I/A.

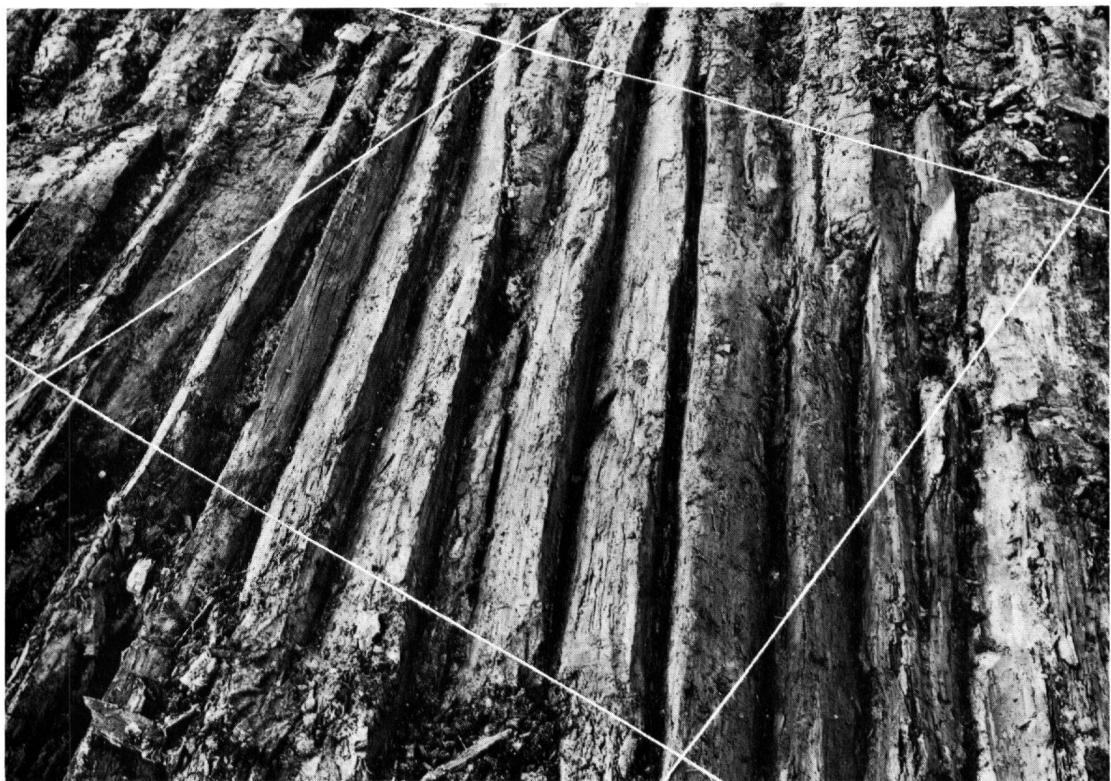
Thayngen-Weier I. Haus 2.

a Bretterboden in Feld 106. Grundrissplan I/C.

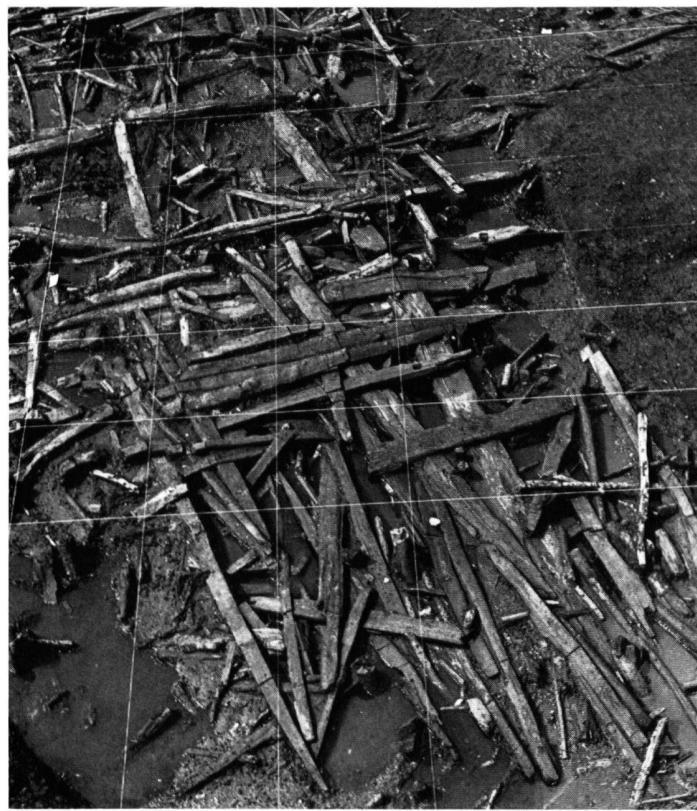
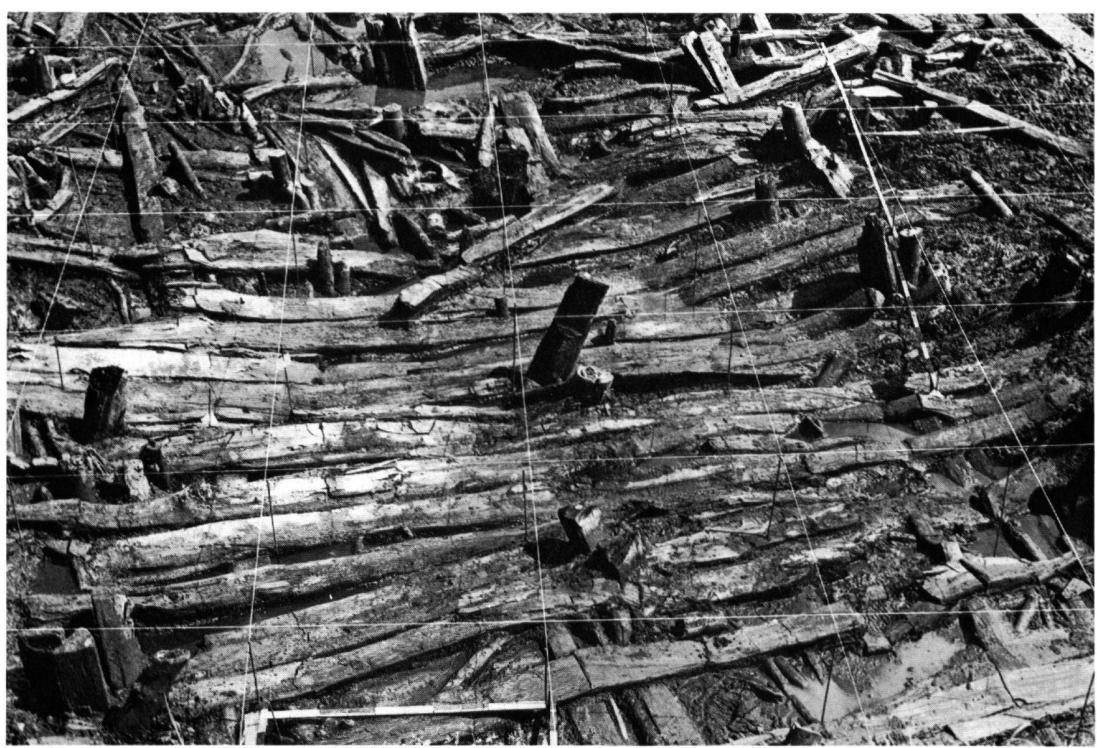
a Haus 4, Substruktionen und Reste des Bretterbodens, von Osten. Grundrissplan I/C.
b Haus 3, Bretterboden, von Westen. Grundrissplan I/C.

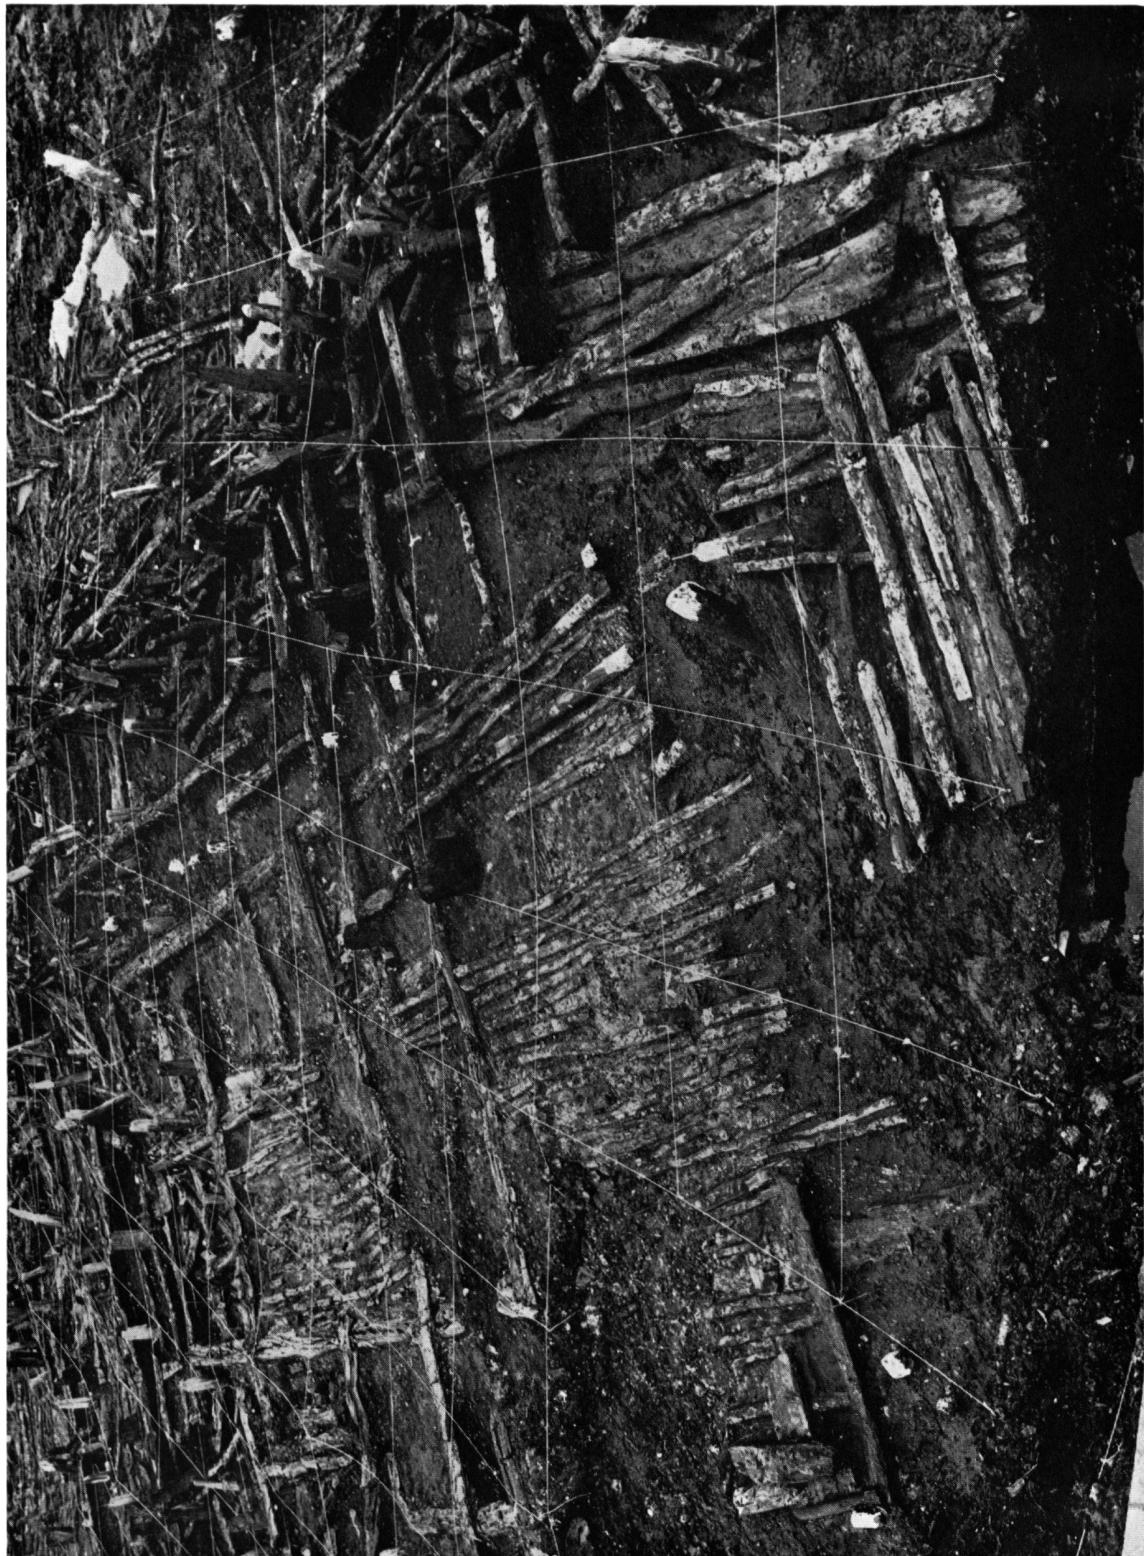
Thayngen-Weier II. Haus 1, Reste des Prügelrosts, und Zaun, von Westen. Grundrissplan II/B.

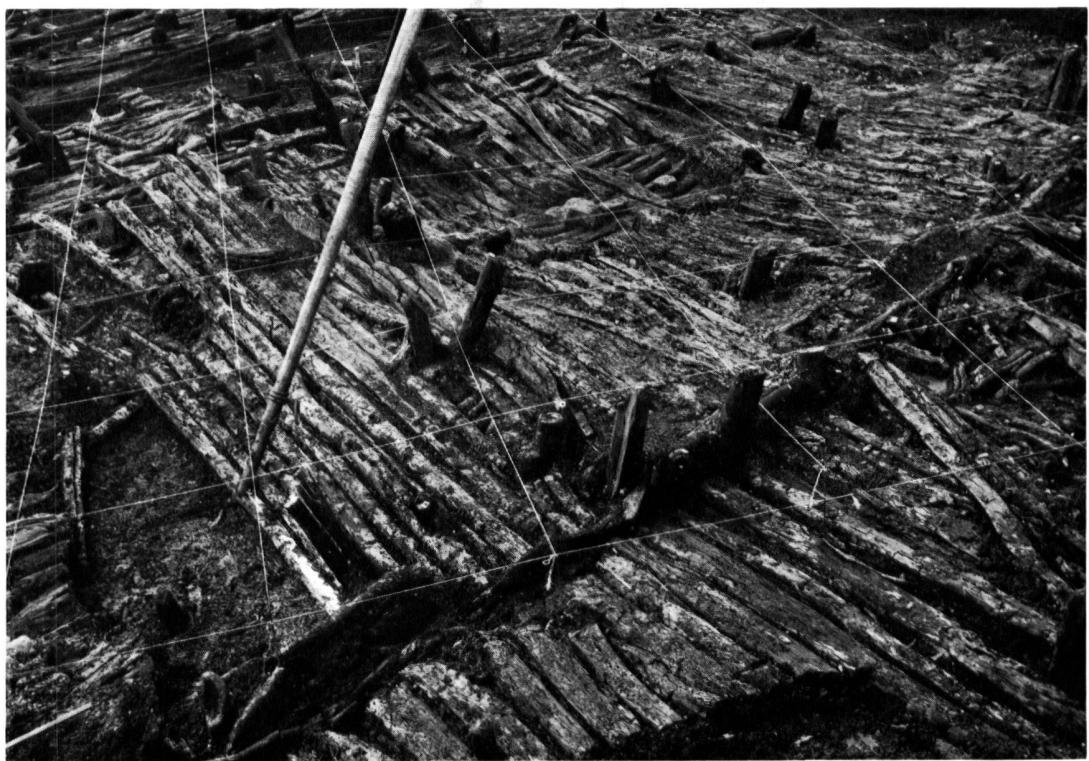
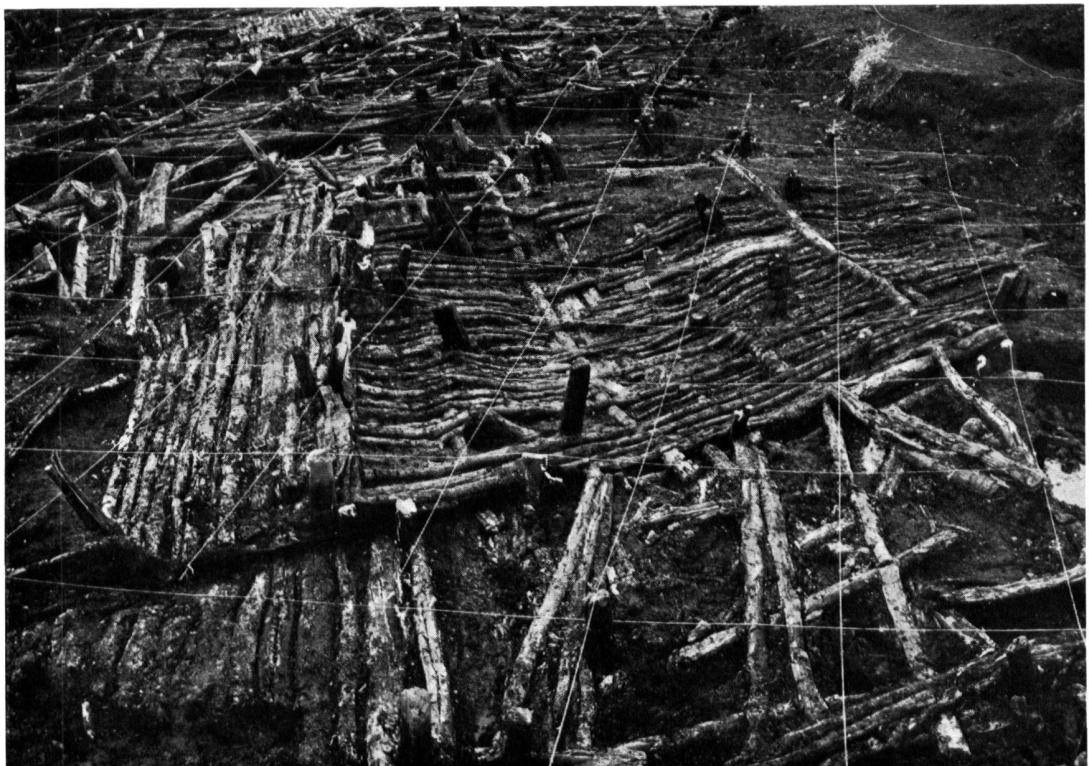
Thayngen-Weier II. Haus 2.
a Bretterboden, von Osten. Grundrissplan II/C.
b Prügelrost, von Nordosten. Grundrissplan II/B.

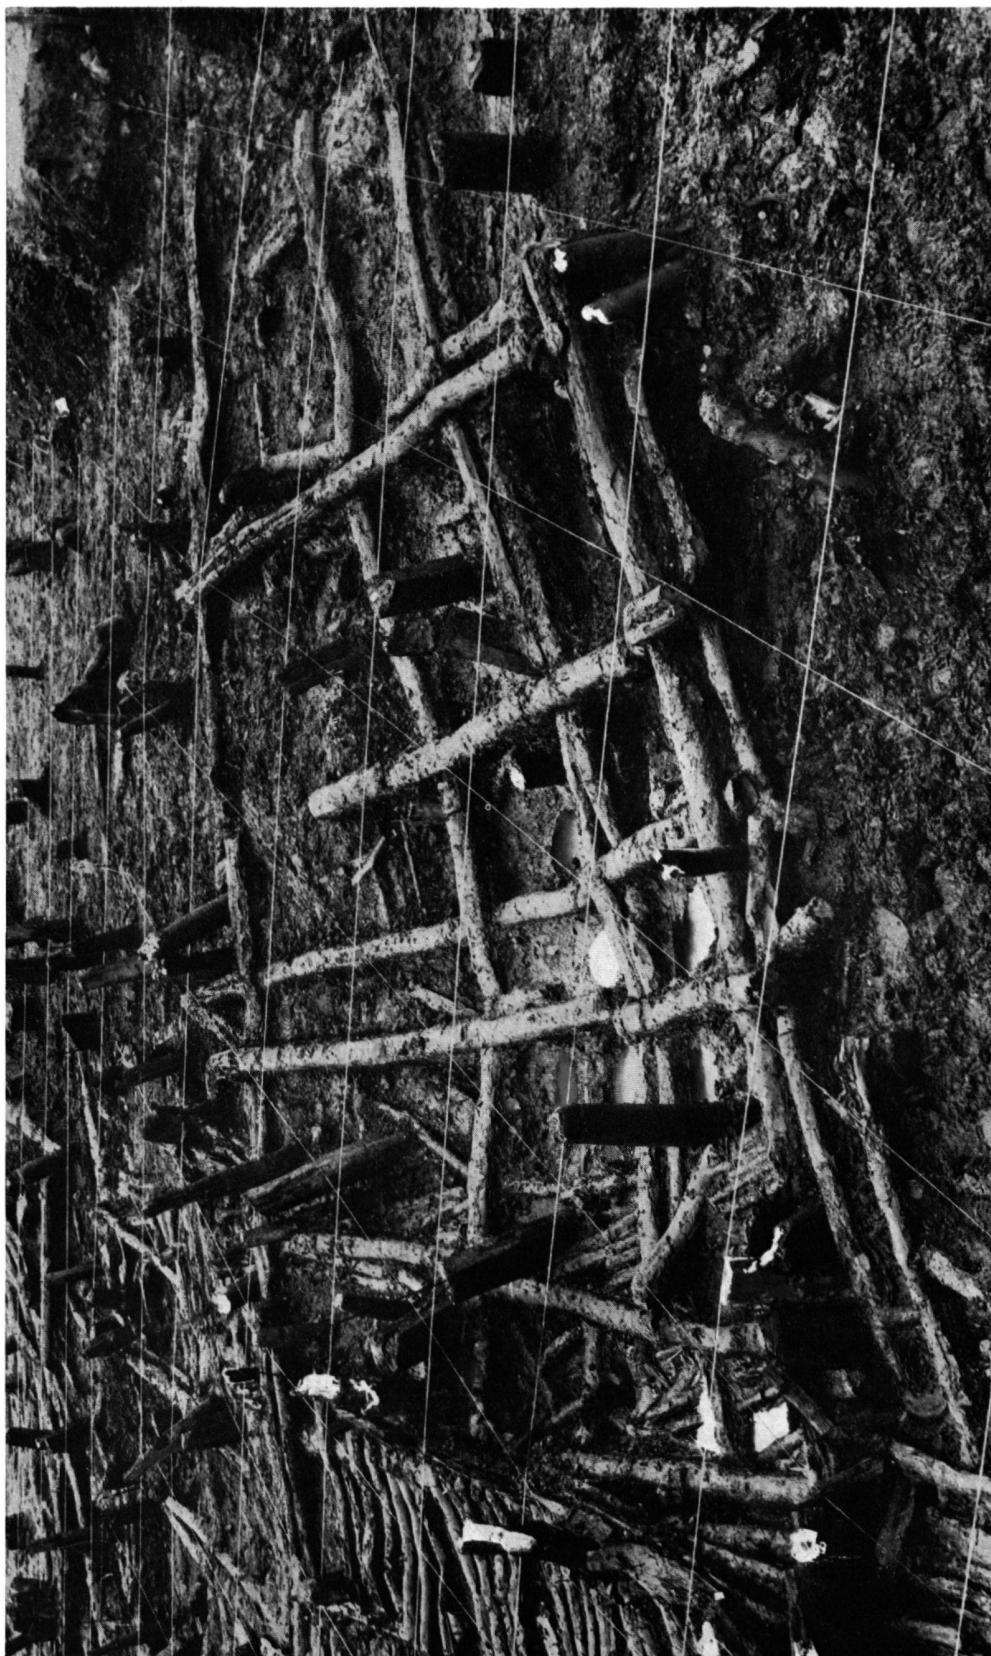
Thayngen-Weier II. Haus 2, Substruktionen, von Nordosten. Grundrissplan II/A.

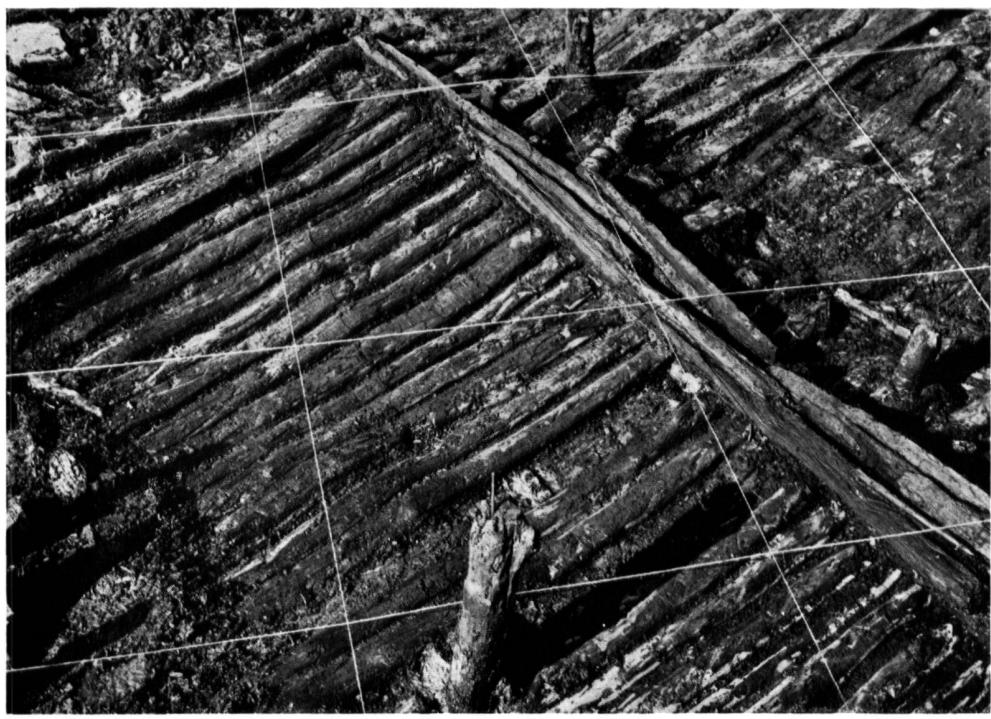
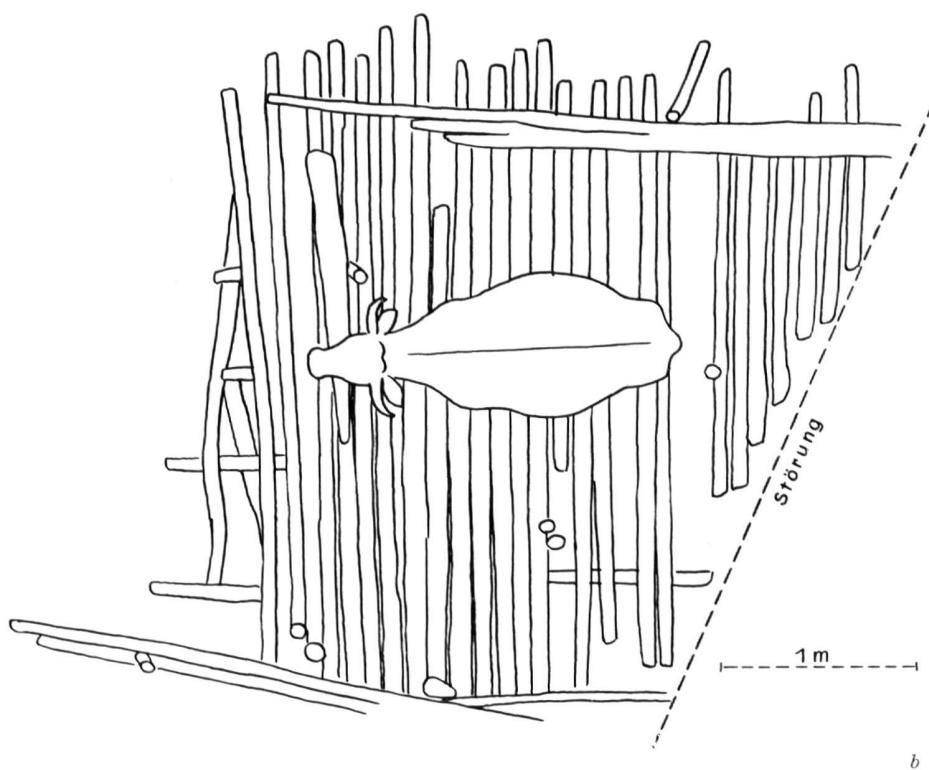
Thayngen-Weier II. Bau 3, Rinderstandplatz.
a Prügelboden und Wandreste, von Osten. Grundrissplan II/B.
b Plan des Standplatzes, eingezeichnet ein kleinwüchsiges Rind der Eringer Rasse.

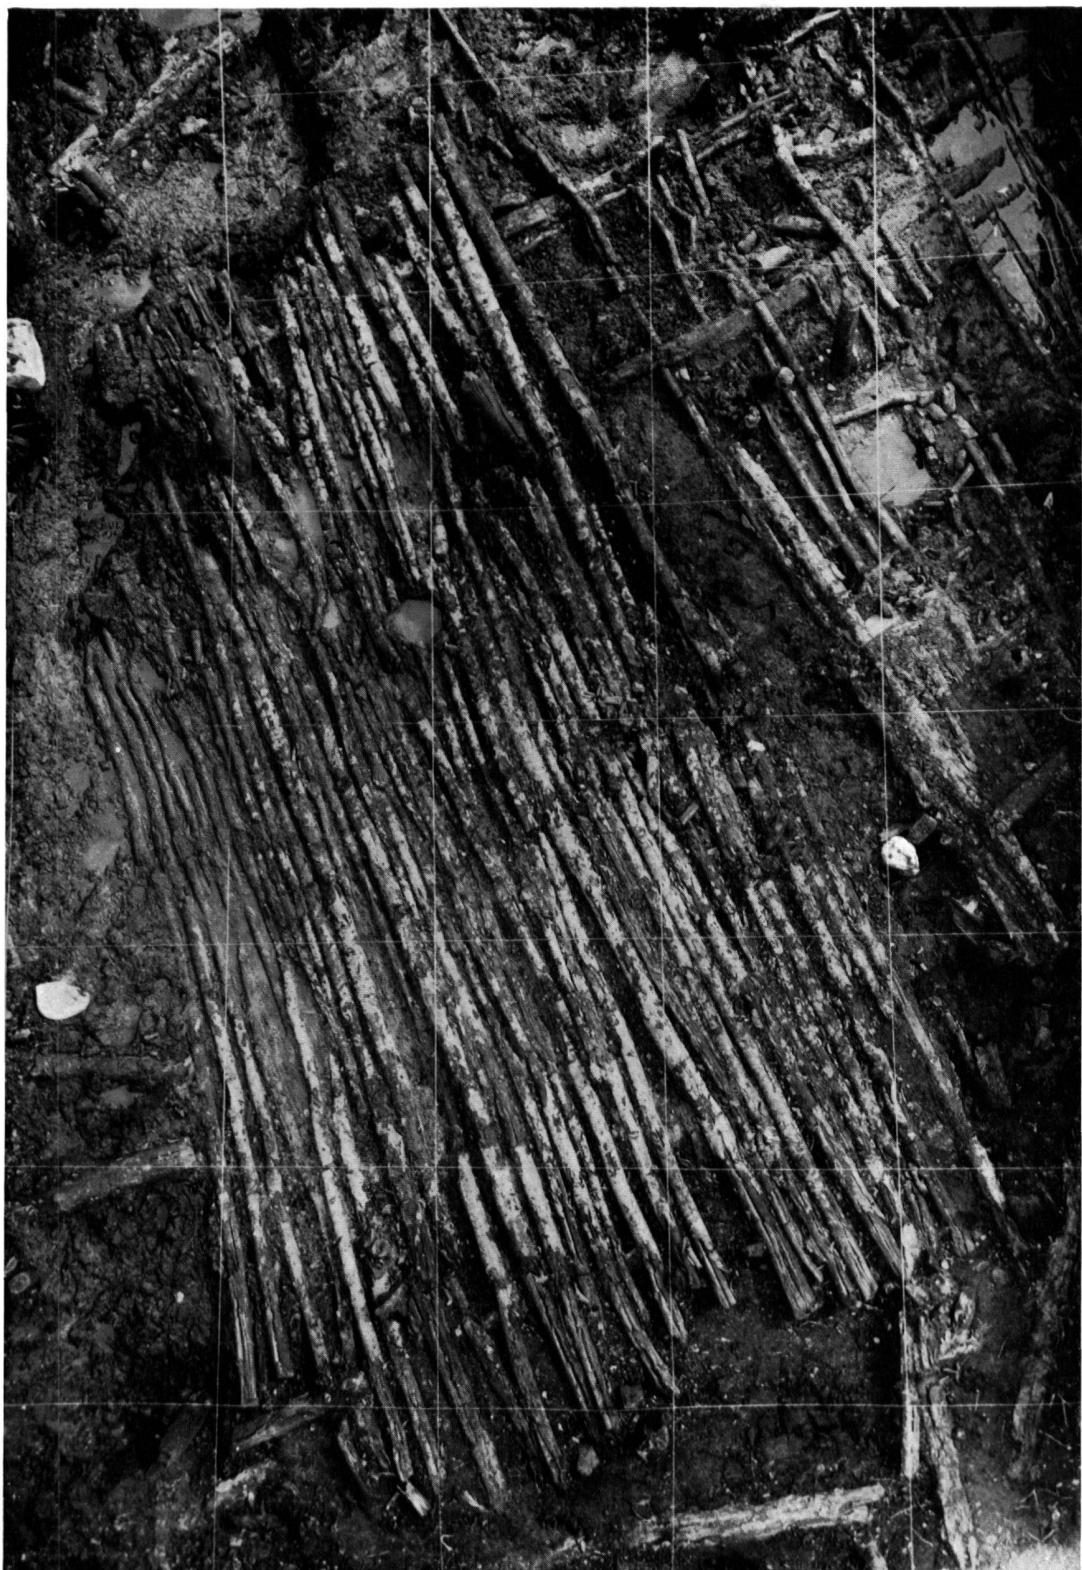
Thayngen-Weier II. Haus 5, Prügelrost, von Norden. Grundrissplan II/B/C.

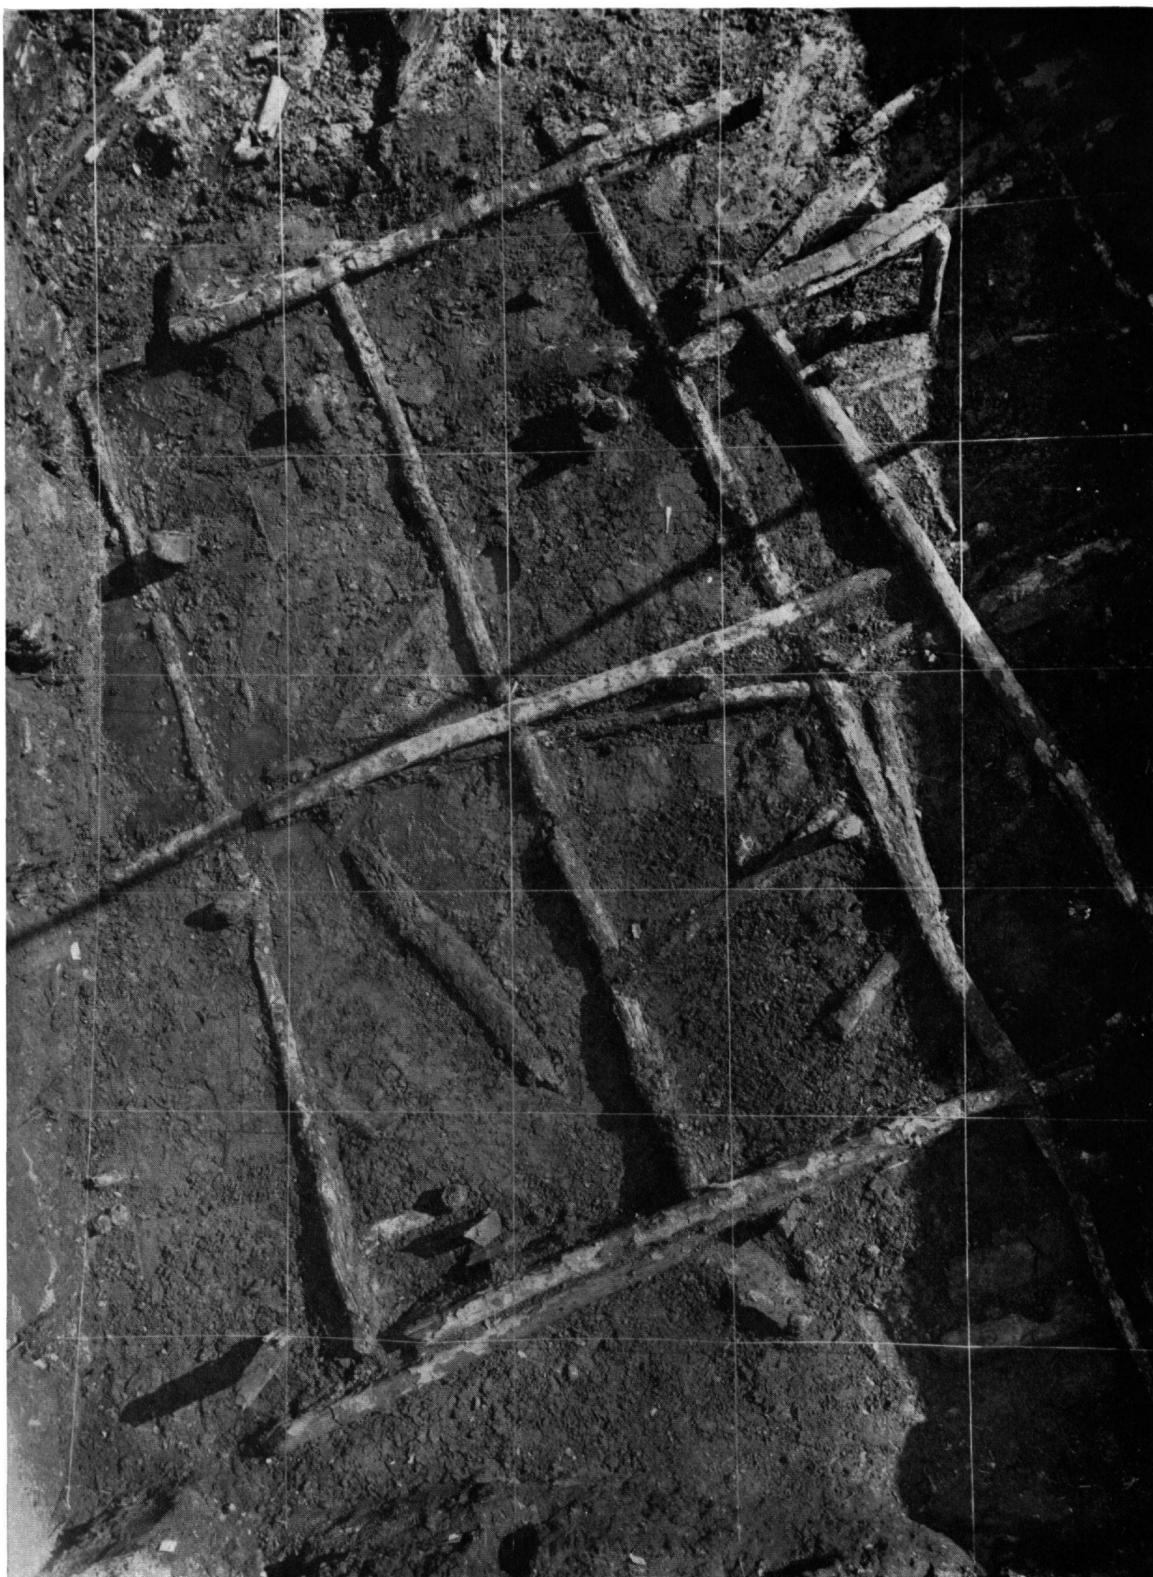
Thayngen-Weier II. Haus 5, Substruktionen, von Norden. Grundrissplan II/A.

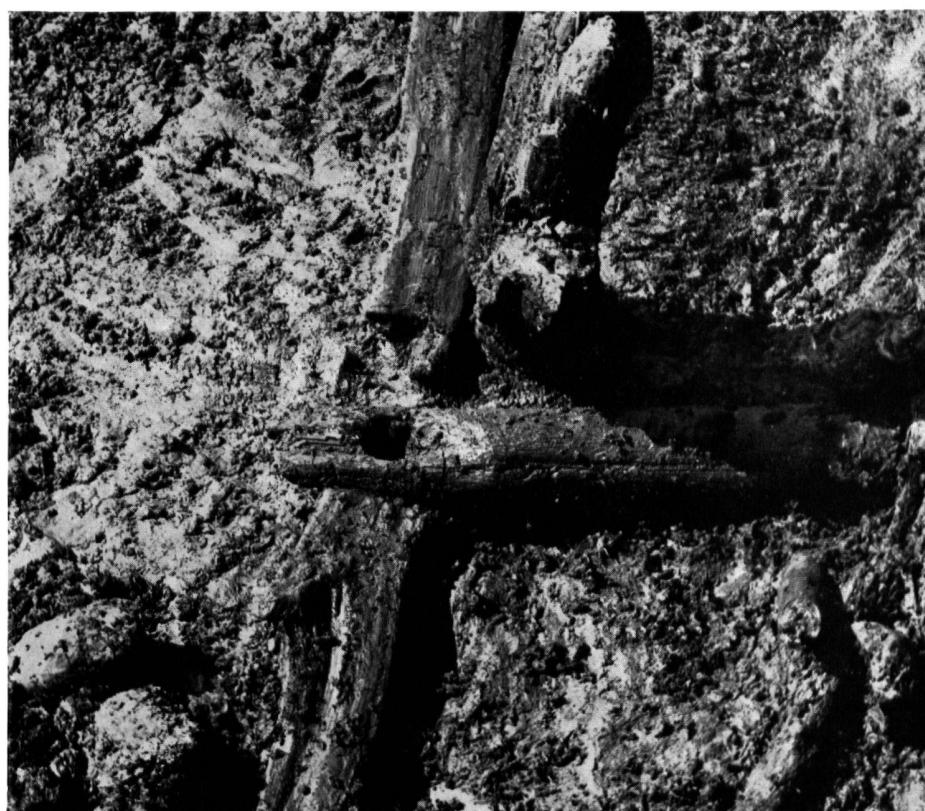
Thayngen-Weier II. Haus 6.
a Ständerbau von Süden. Grundrissplan II/B.
b Schwellholz und Querriegel.

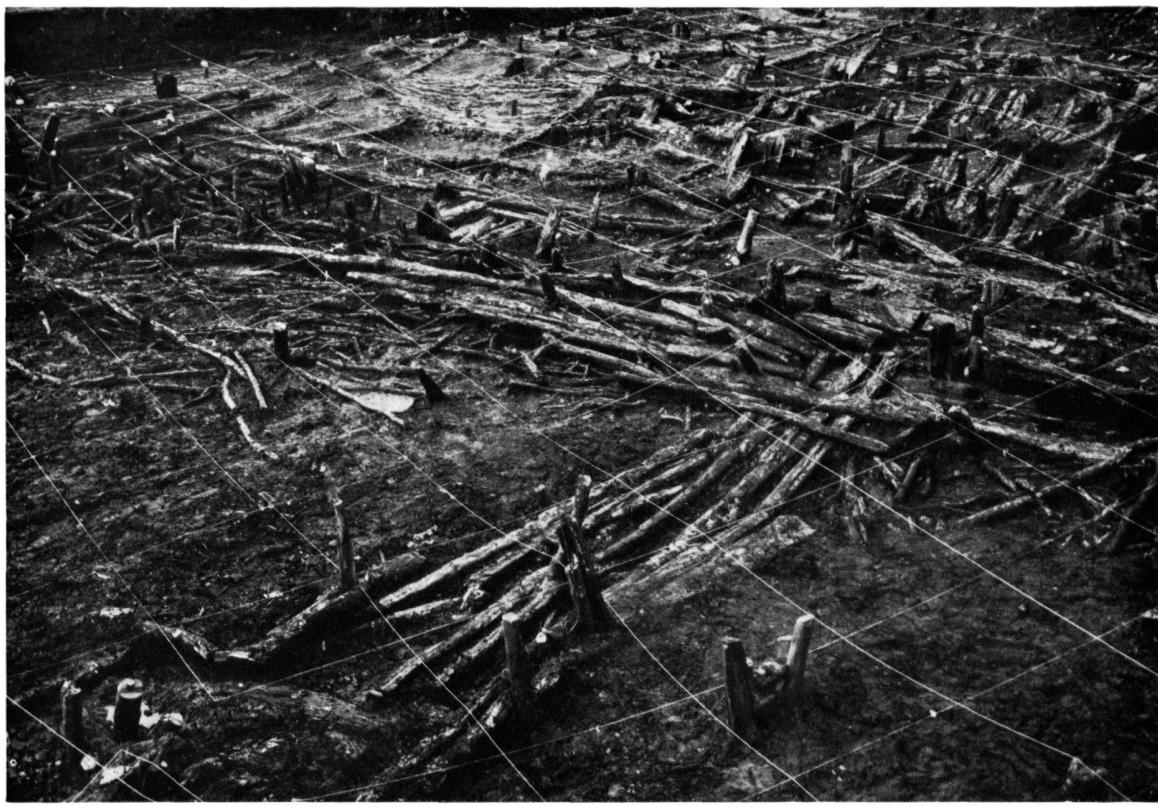
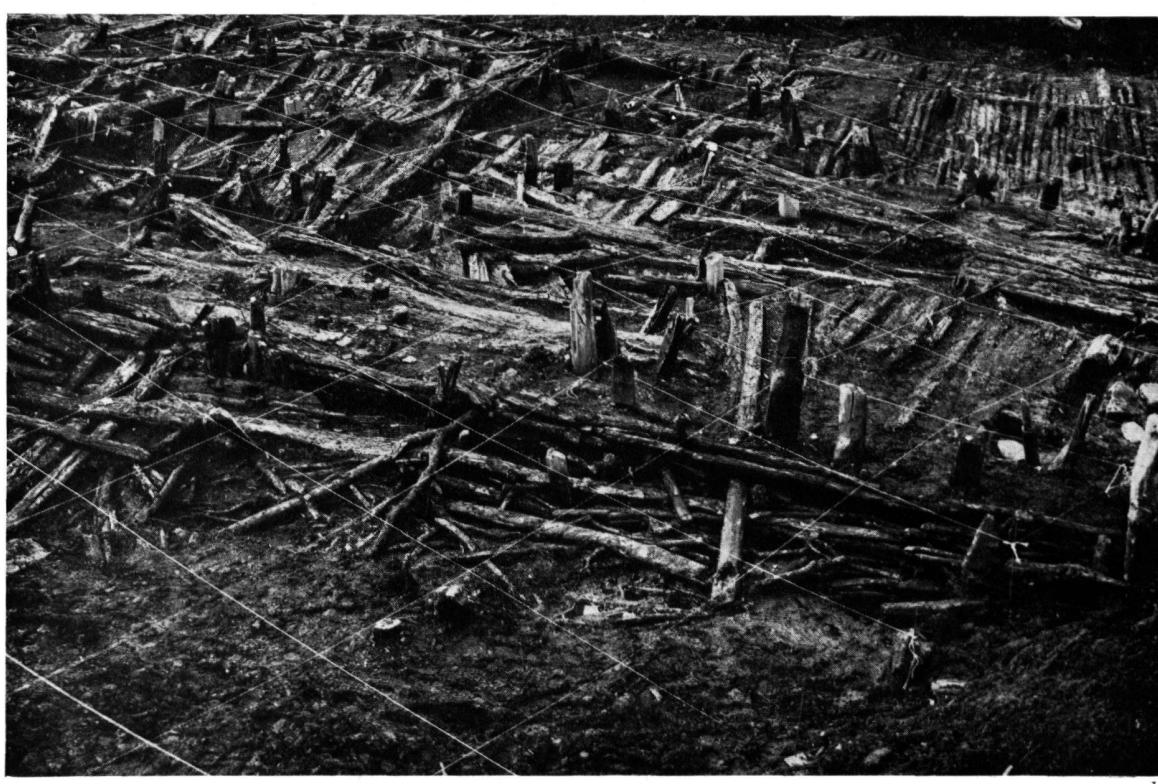
Thayngen-Weier II. Zaun, von Südosten.

a Westlicher Teil mit Gatter und Feldweg. Grundrissplan II/C.
b Teil östlich des Gatters. Grundrissplan II/C.

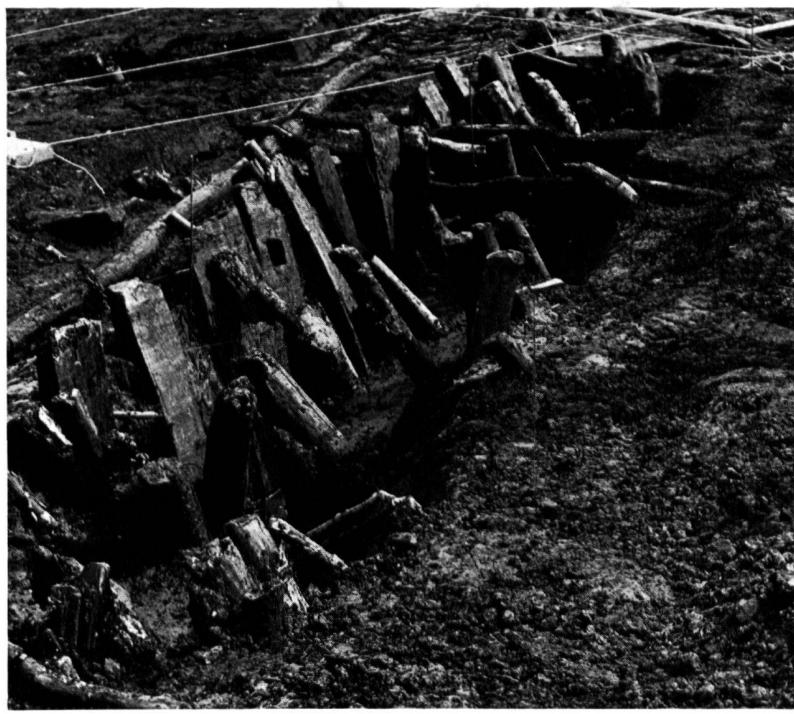
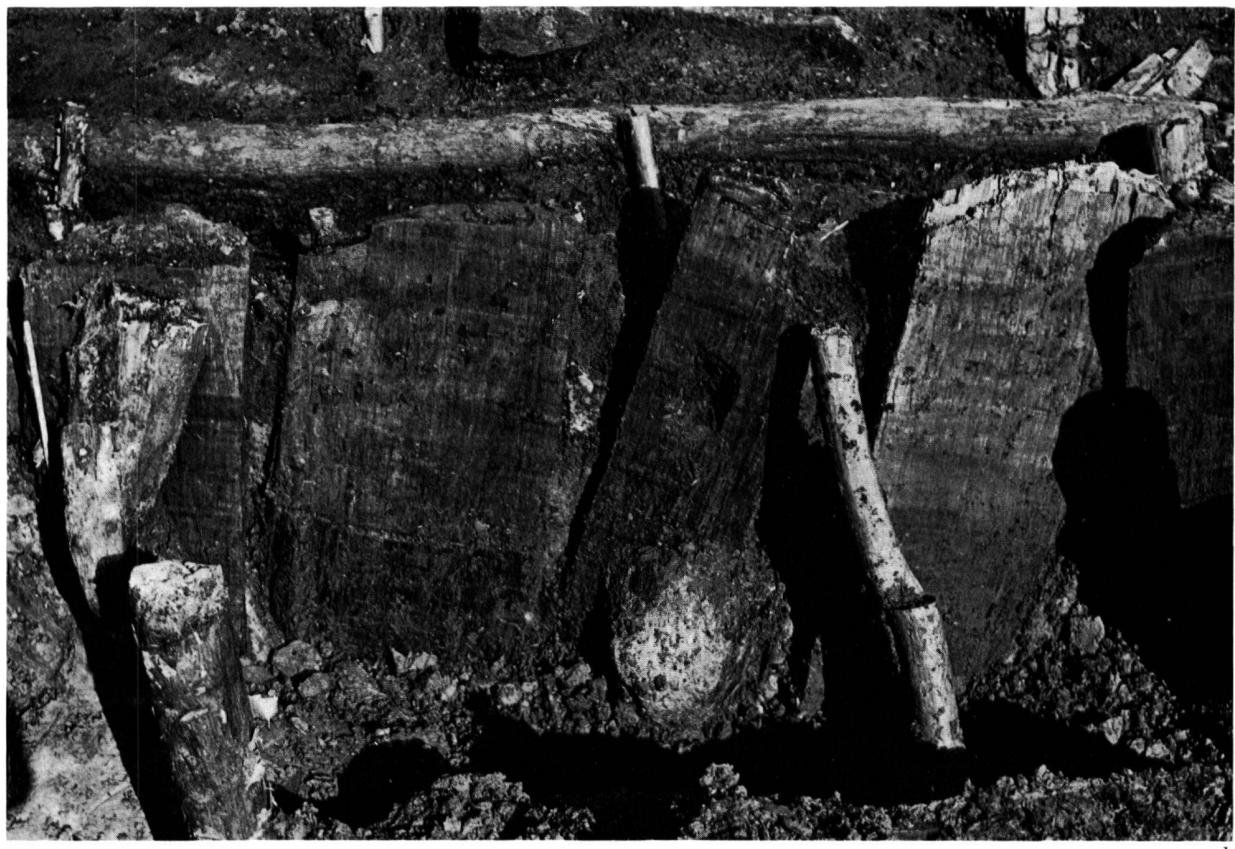
Thayngen-Weier II. Zaun.

a Felder 227, 228, 229, 239, 240, von Westen. Grundrissplan II/A.
b Eichenspältinge in den Feldern 227 und 239, von Südwesten. Grundrissplan II/A.
