Zeitschrift: Zeitschrift für schweizerische Archäologie und Kunstgeschichte = Revue suisse d'art et d'archéologie = Rivista svizzera d'arte e d'archeologia = Journal of Swiss archeology and art history

Band: 25 (1968)

Anhang: Tafeln 1-33

W. U. GUYAN: DIE JUNGSSTEINZEITLICHEN MOORDÖRFER IM WEIER BEI THAYNGEN

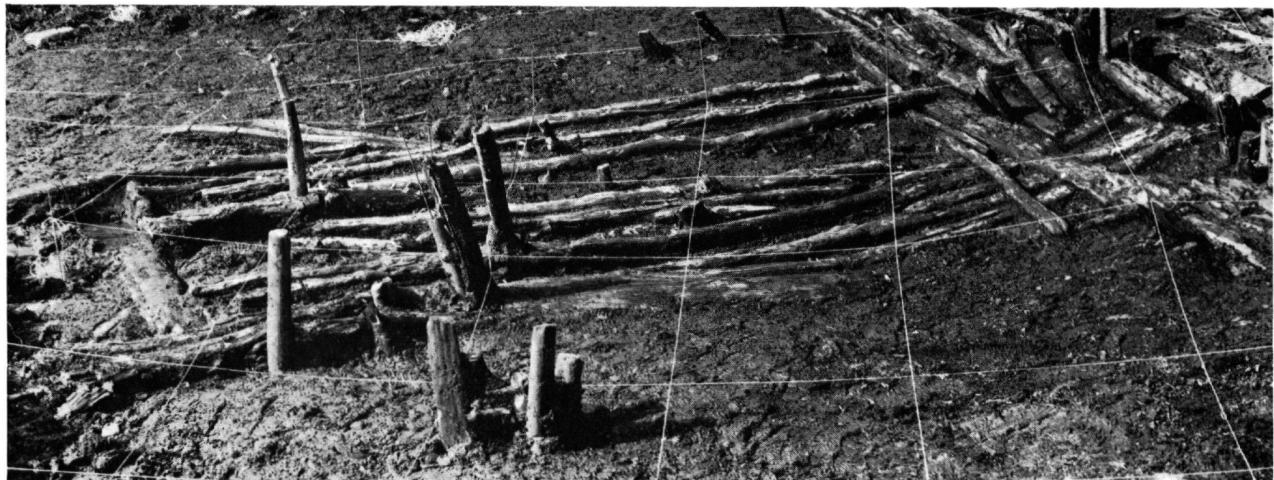
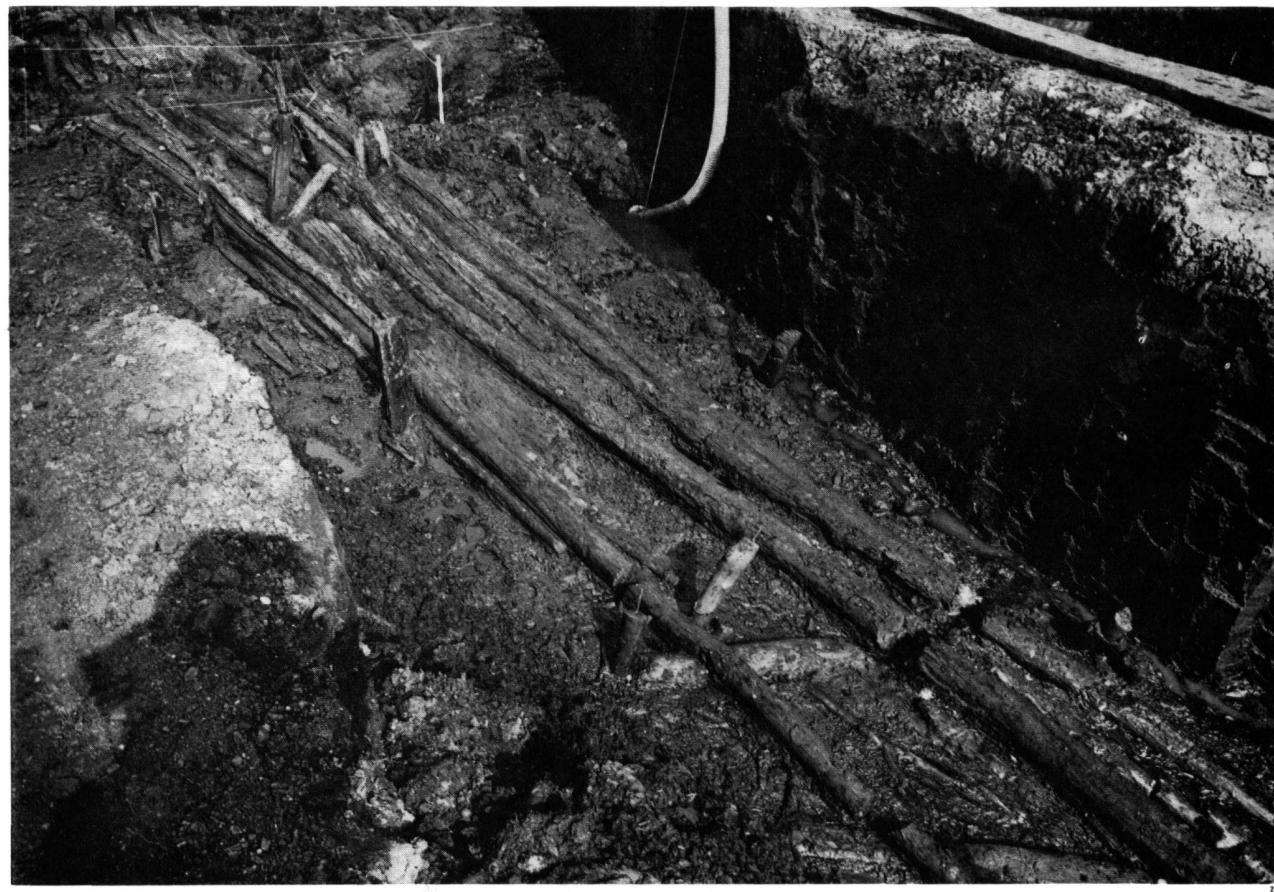
Thayngen-Weier II. Feldweg.
a Feldweg mit Gatter, von Osten. Grundrissplan II/C.
b Weg, von Süden.

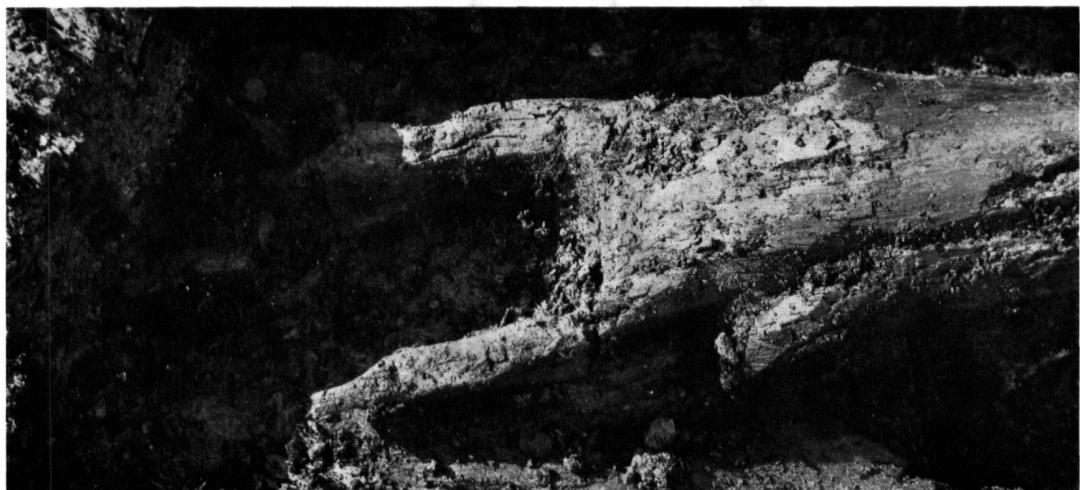
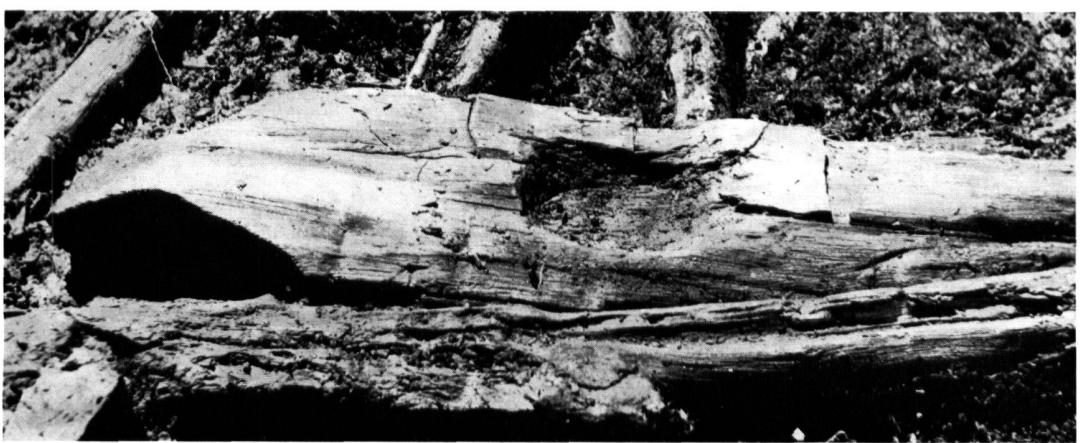
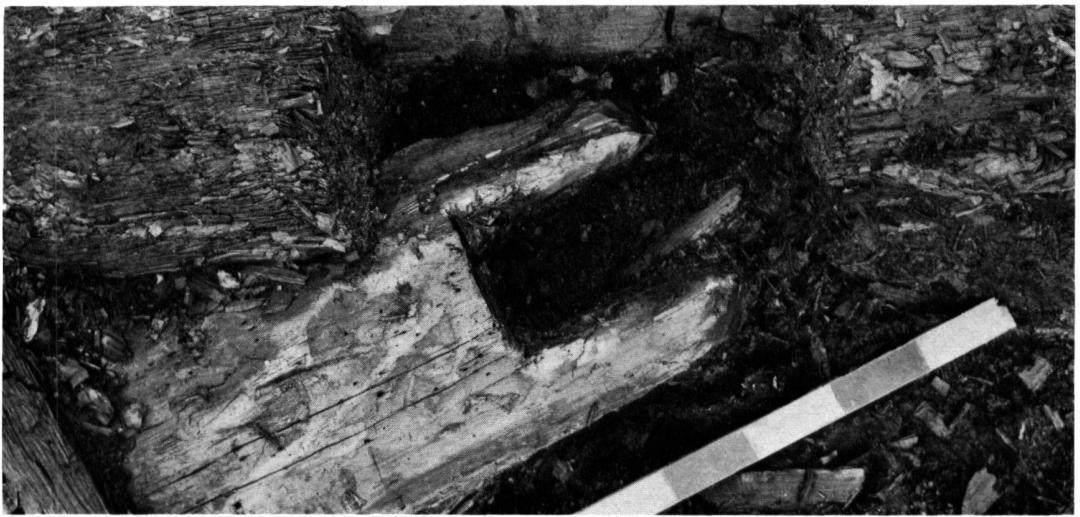
Thayngen-Weier II. Elemente des Oberbaus.

a, c Pfostenzangen.

b Zum Einsatz in eine Pfostenzange behauenes Ende eines Dachträgers.

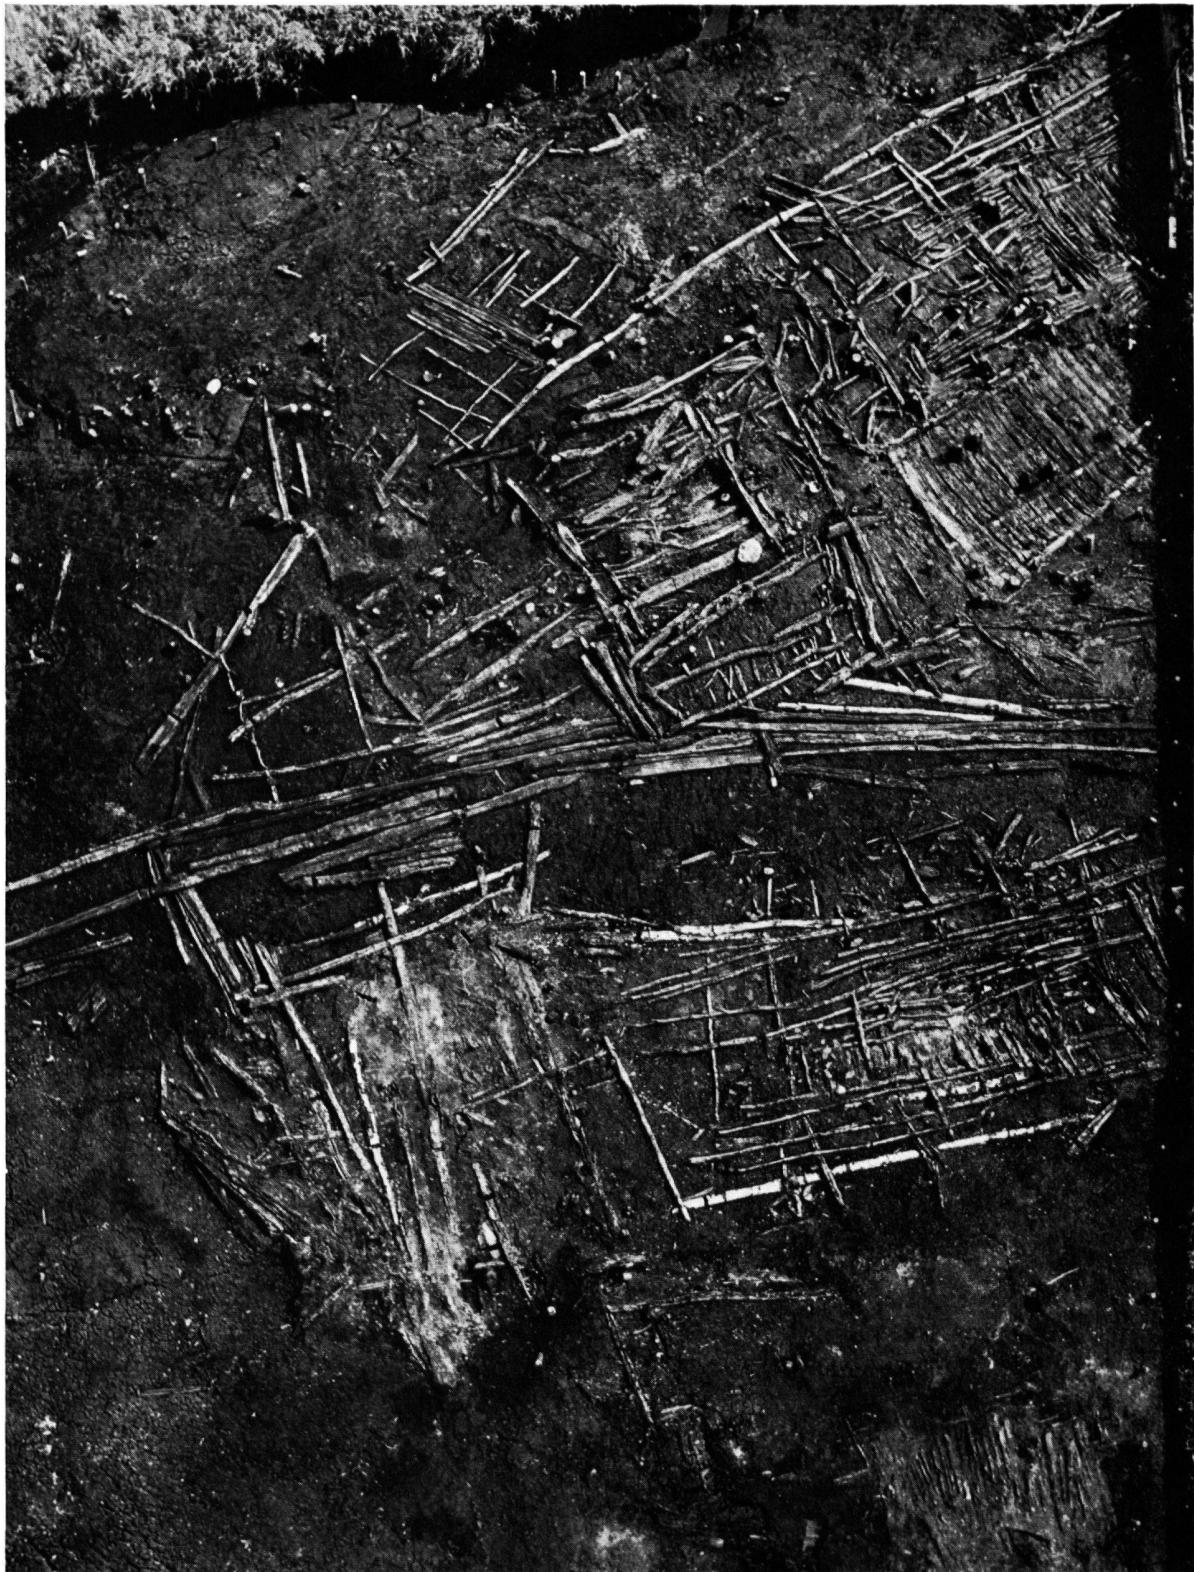
Thayngen-Weier III.

Das Grabungsfeld des Jahres 1962, von Norden. Bildmitte: Dorfgasse, oben: Häuser 6, 5 und Sonderkonstruktion, unten: Häuser 8 und 7. Grundrissplan III/B.

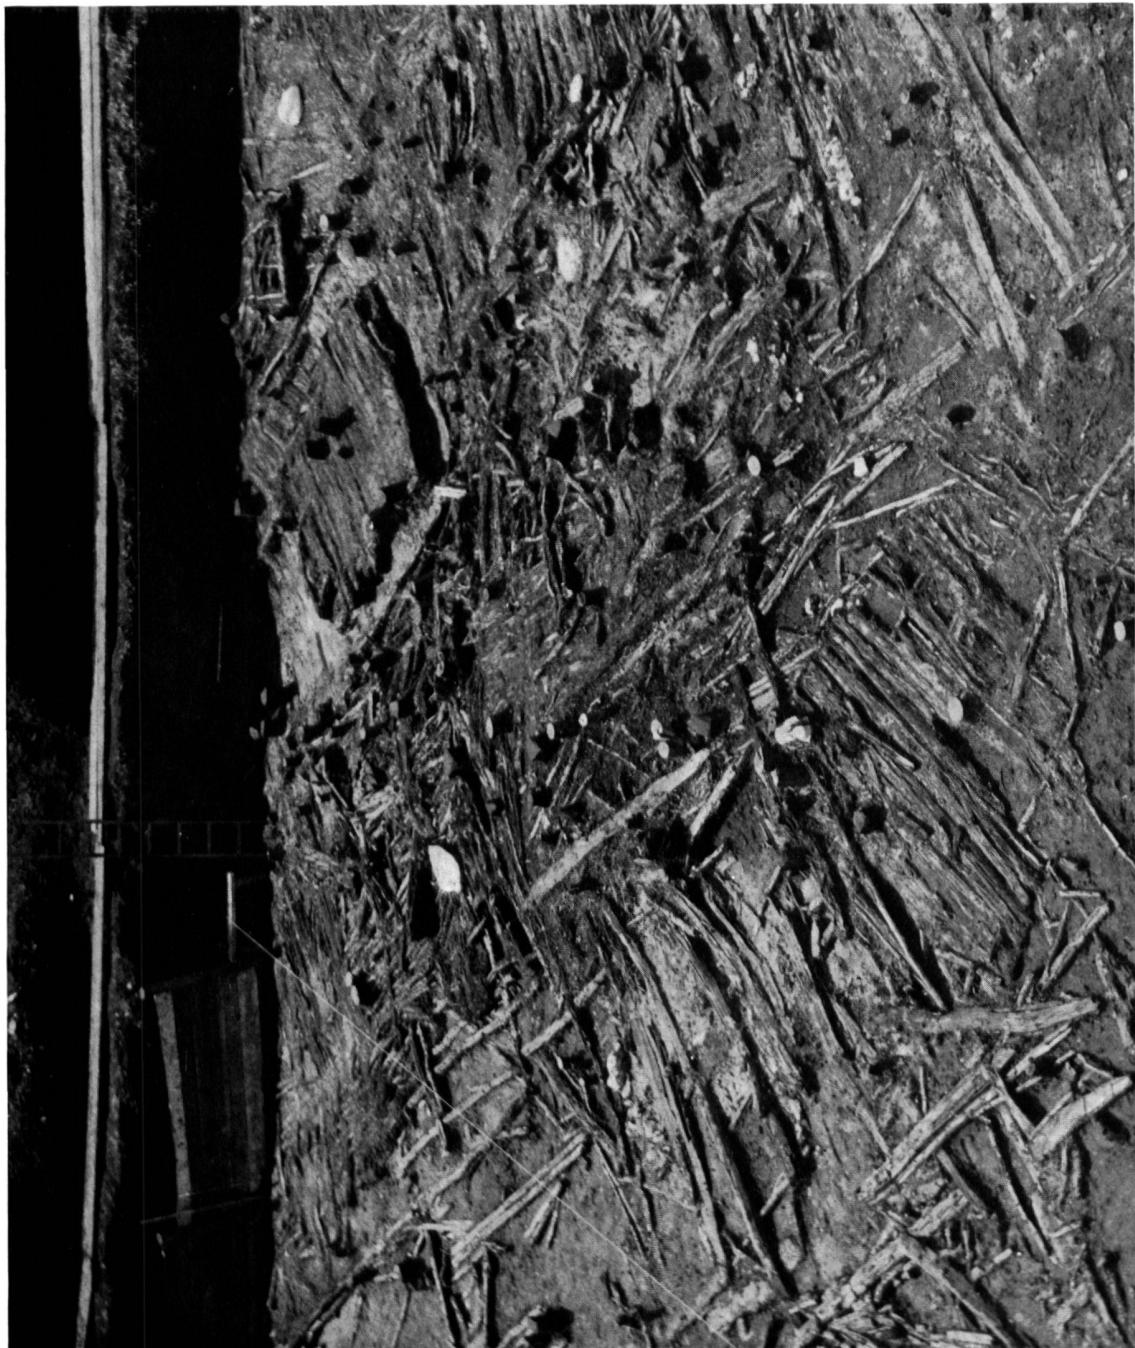
Thayngen-Weier III.
Südöstlicher Teil der Grabungsfläche 1962 mit den Häusern 5, 6 und der Sonderkonstruktion, von Osten. Grundriss-
plan III/C.

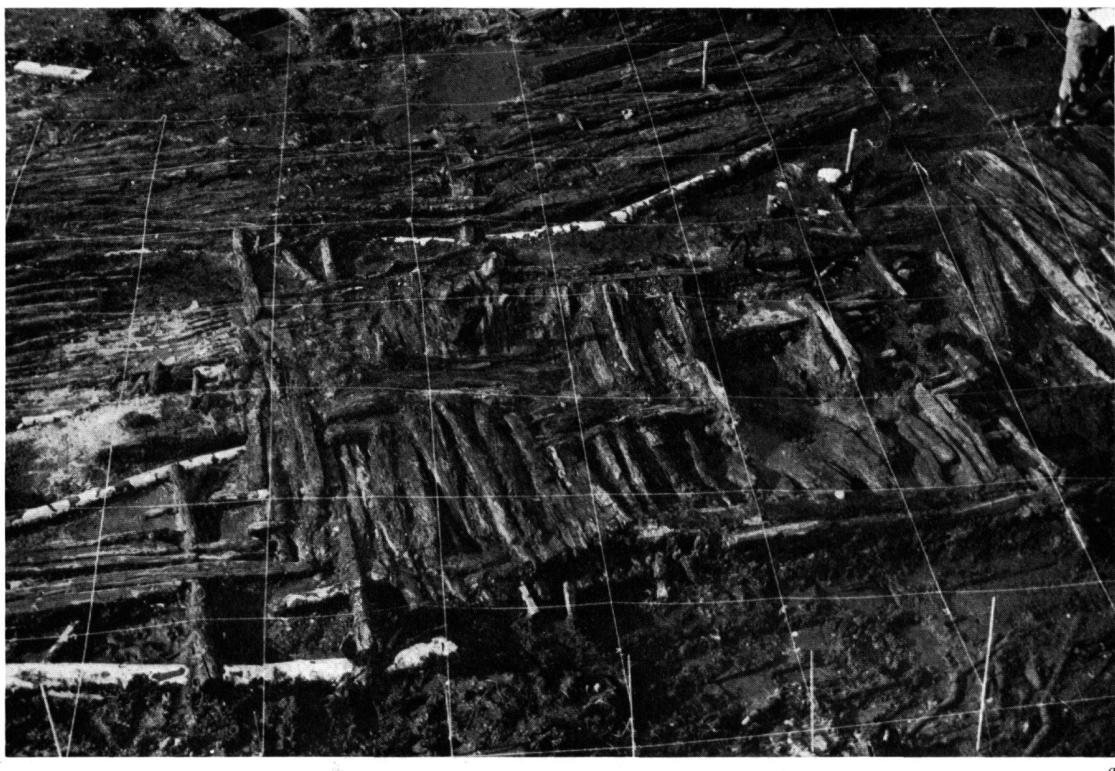
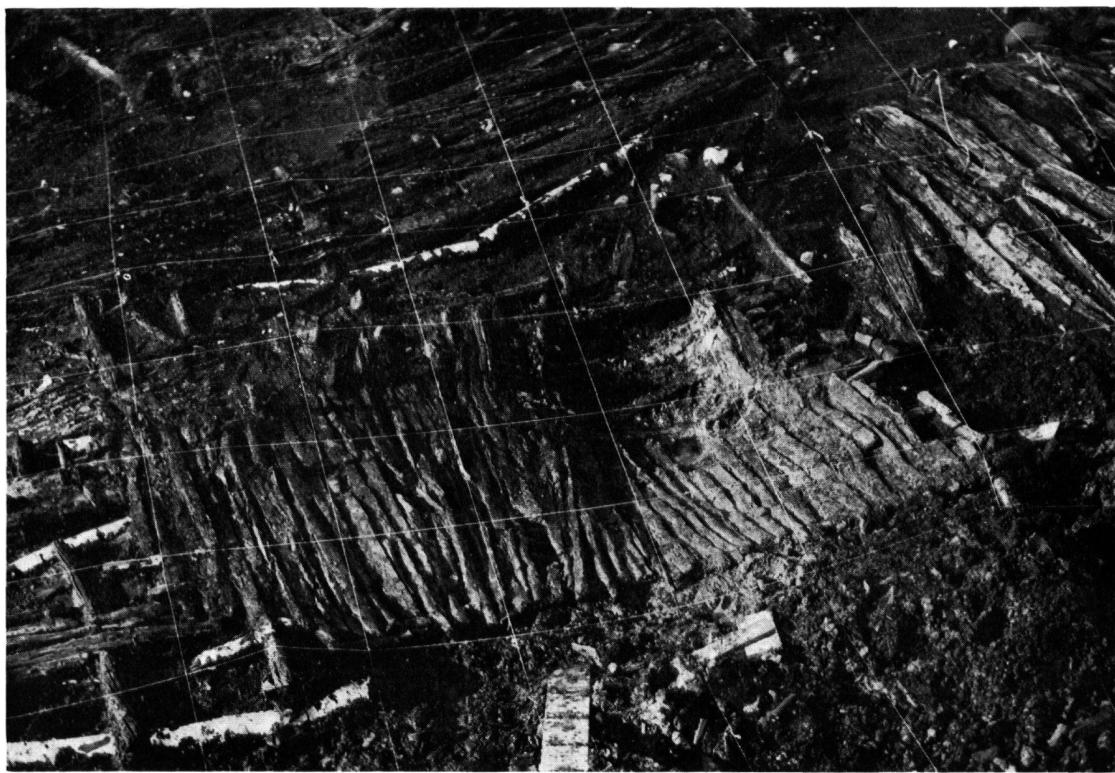
Thayngen-Weier III. Haus 7, von Süden.
a Bretterboden. Grundrissplan III/C.
b Bretterboden, untere Lage. Nicht auf Grundrissplan.

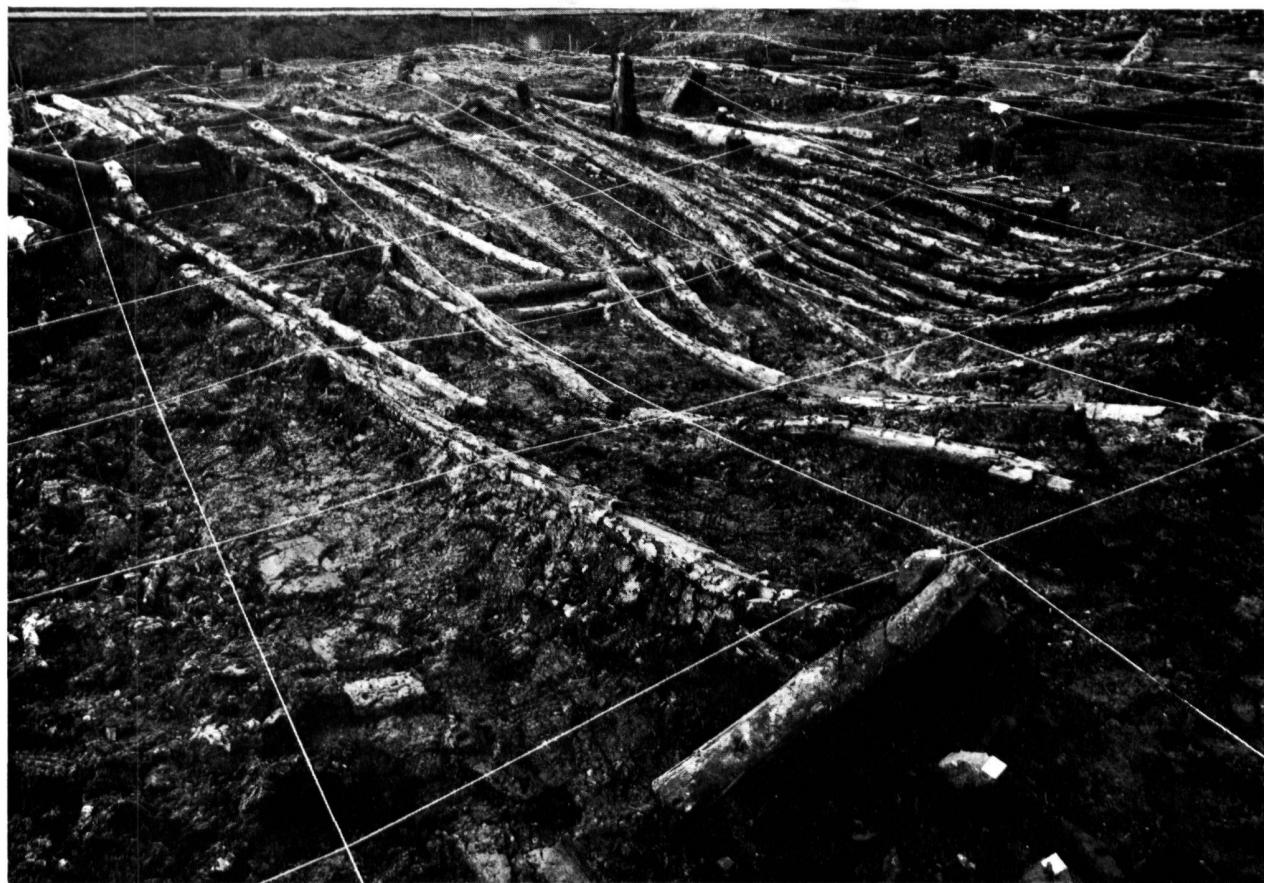
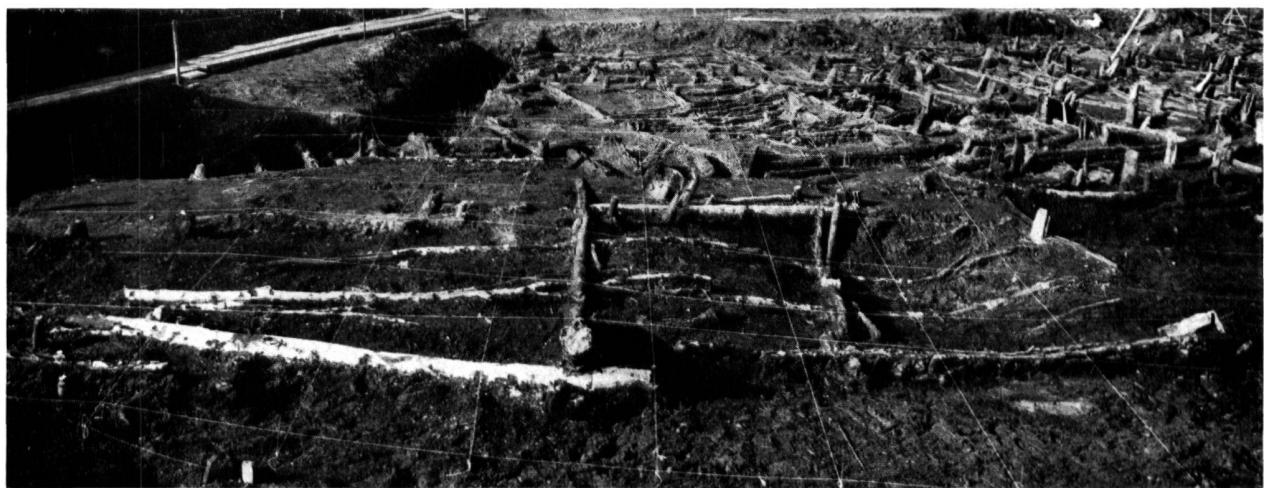
Thayngen-Weier III. Haus 1.
a Prügelrost, von Südosten. Grundrissplan III/B.
b Hälblingskonstruktion, von Süden. Grundrissplan III/A.

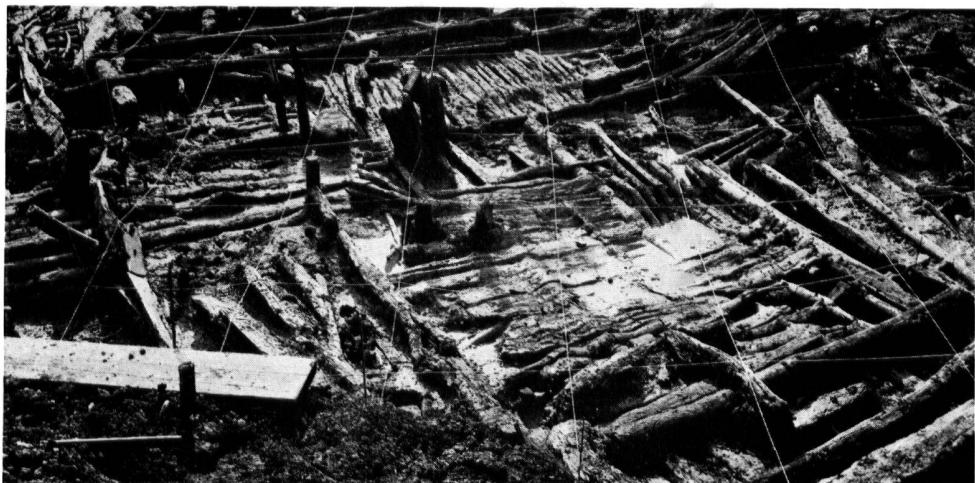
Thayngen-Weier III. Haus 3.

a Bretterboden, von Osten. Grundrissplan III/C.

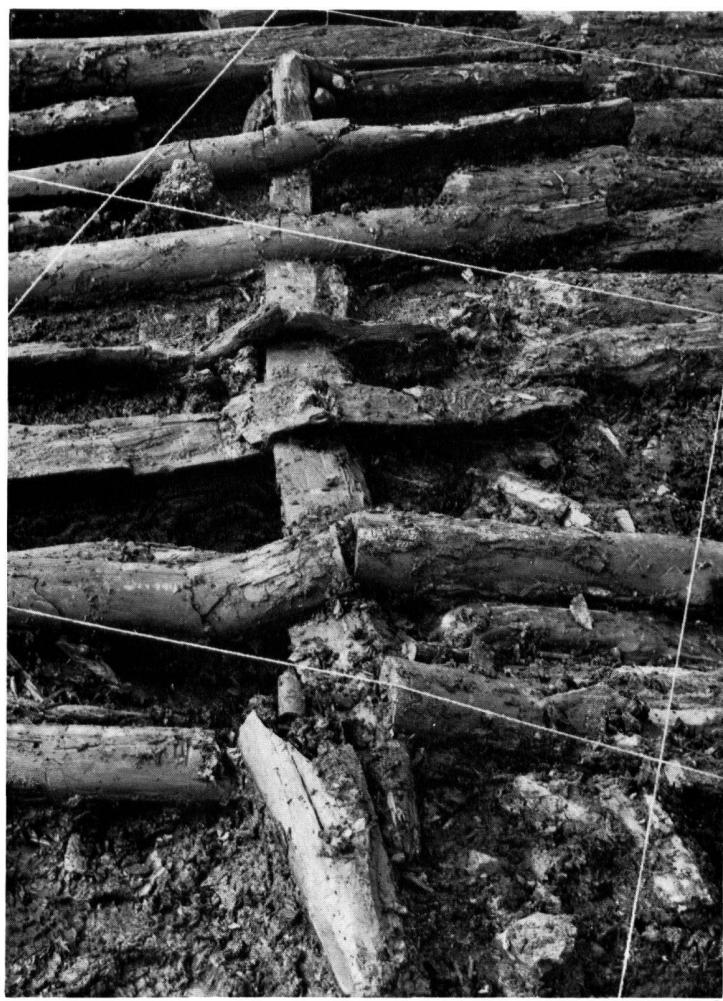
b Unterzug mit Prügelrost, Felder 97 und 98, von Süden. Grundrissplan III/B.

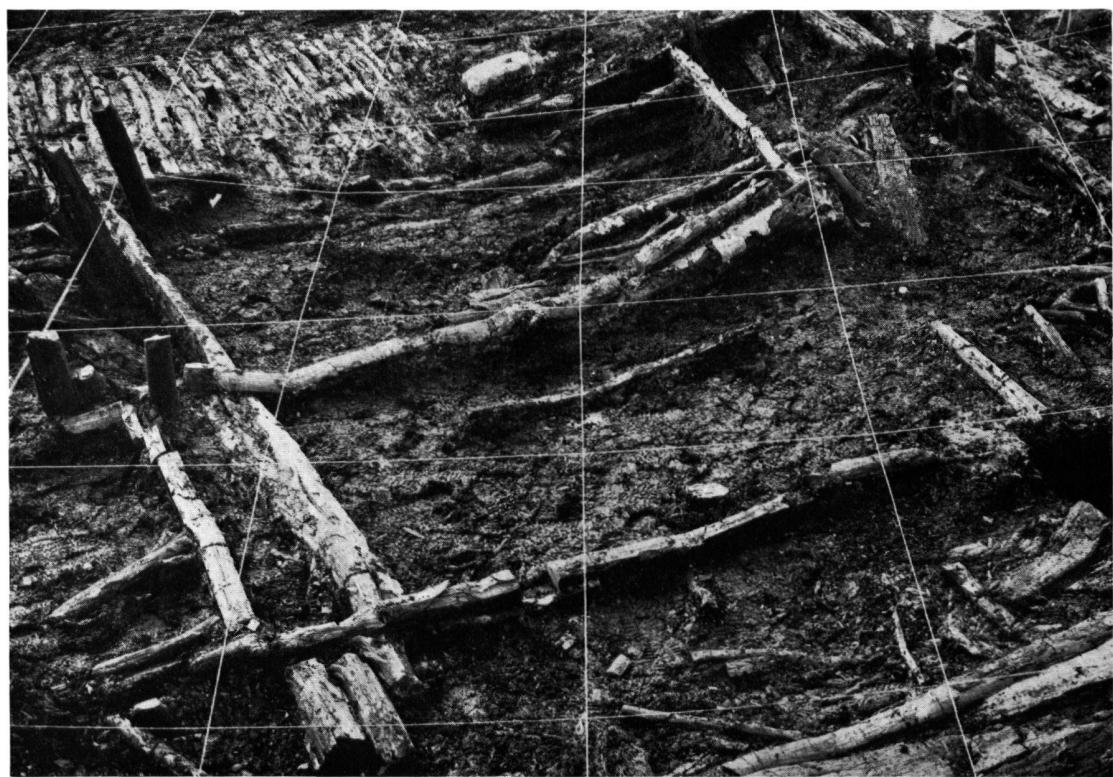
Thayngen-Weier III. Haus 3, von Osten.

b Hälblinge mit Unterzügen. Grundrissplan III/A.

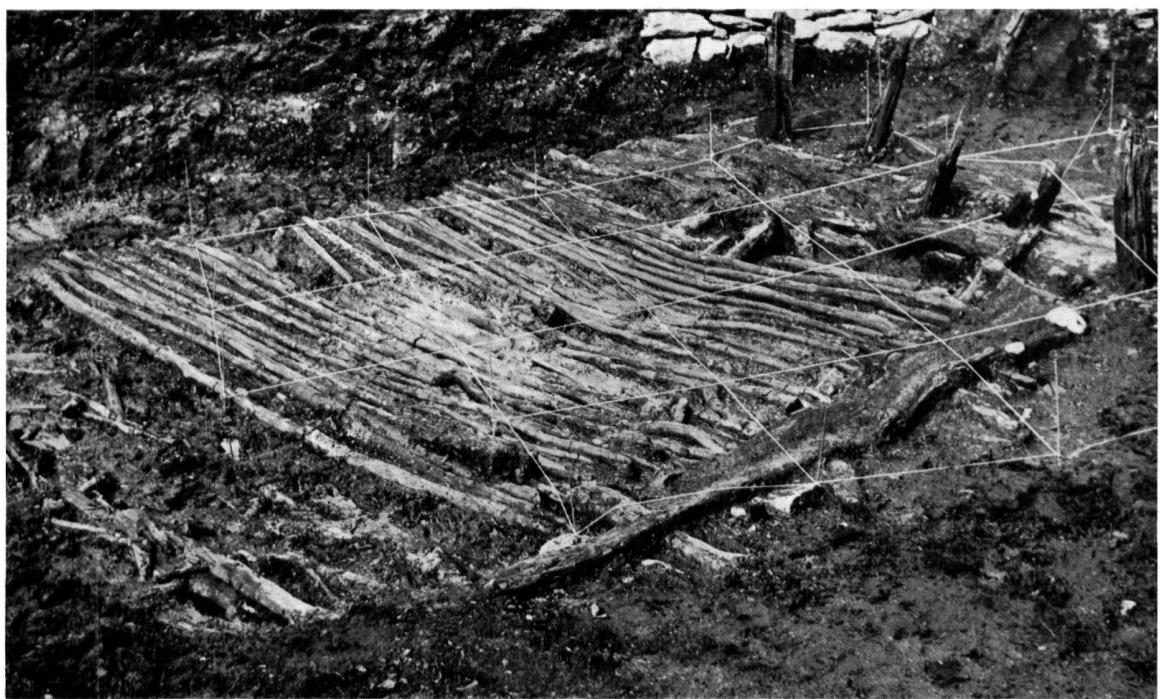
Thayngen-Weier III. Haus 4.

a Prügelrost, von Osten. Grundrissplan III/B/C.

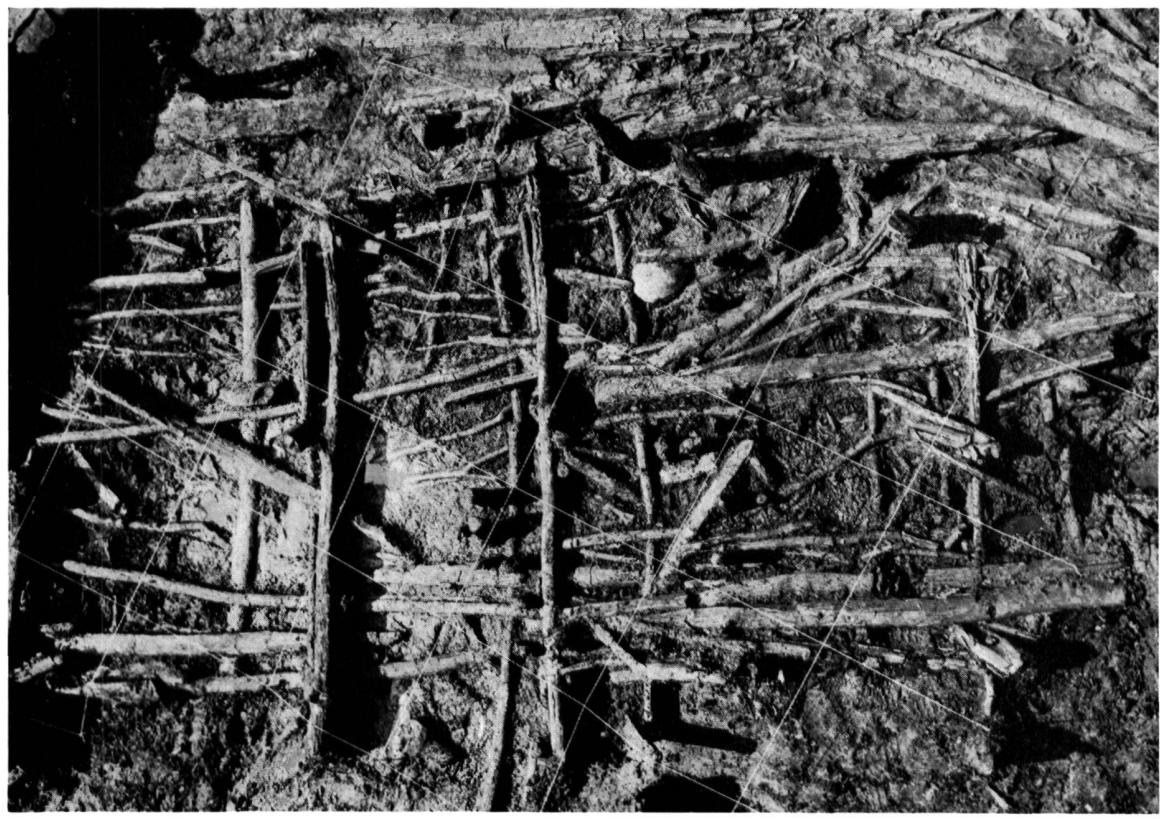
b Hälblinge mit Unterzügen, von Südosten. Grundrissplan III/A.

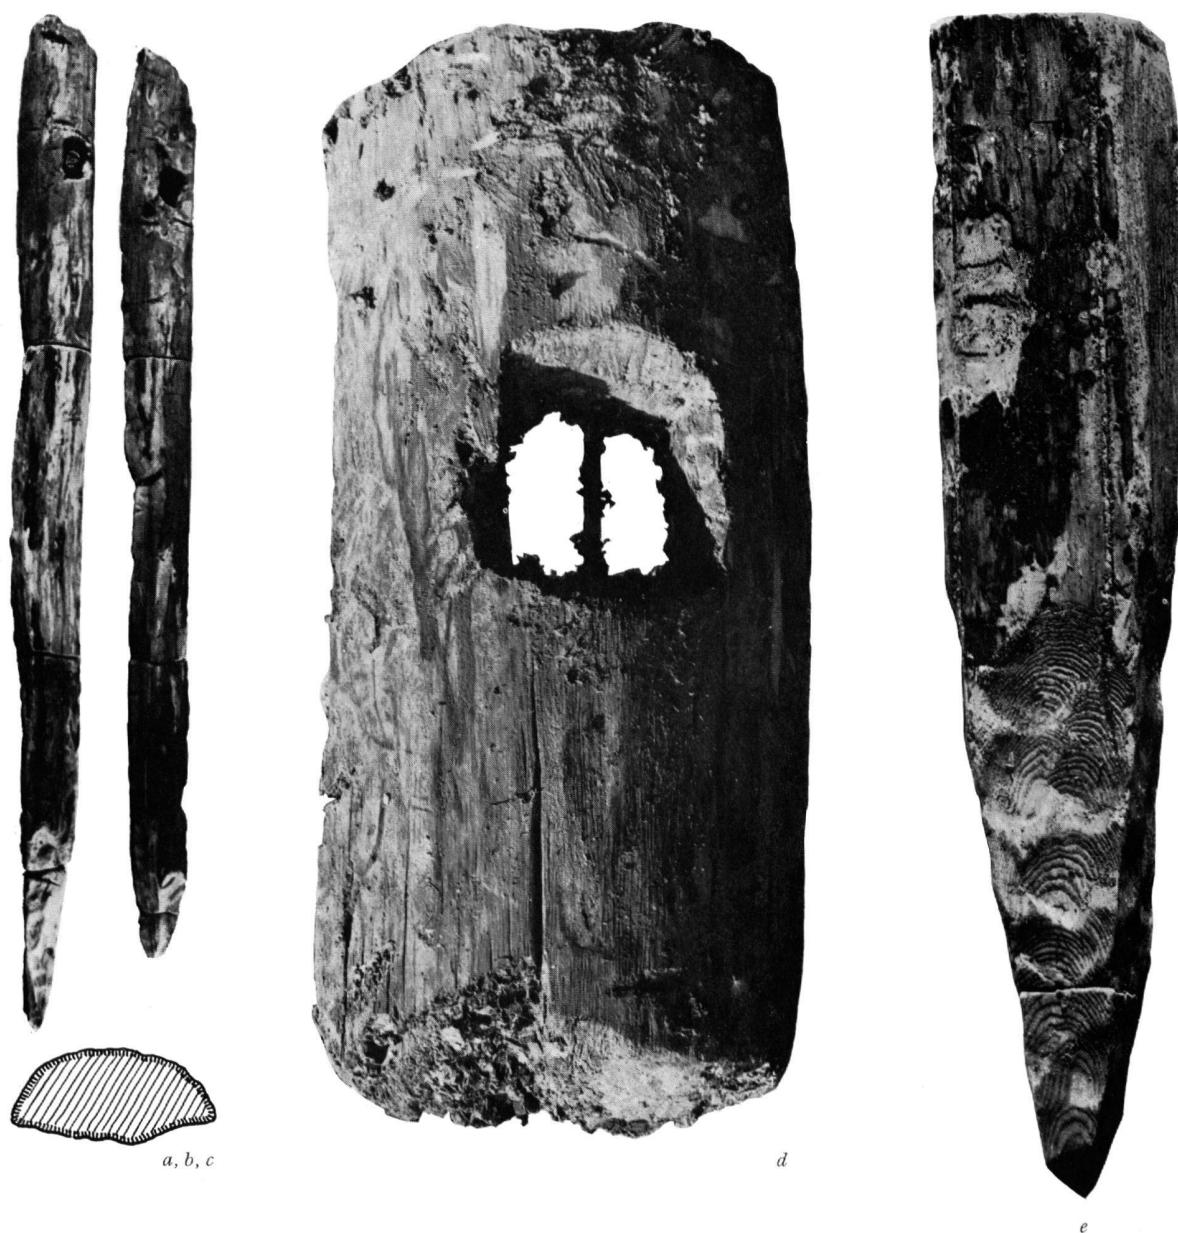
Thayngen-Weier III. Hälblinge.
a, b Zwei Hälblinge, c Querschnitt, d Unterzugsloch, e Mit dem Steinbeil bearbeitete Spitze.

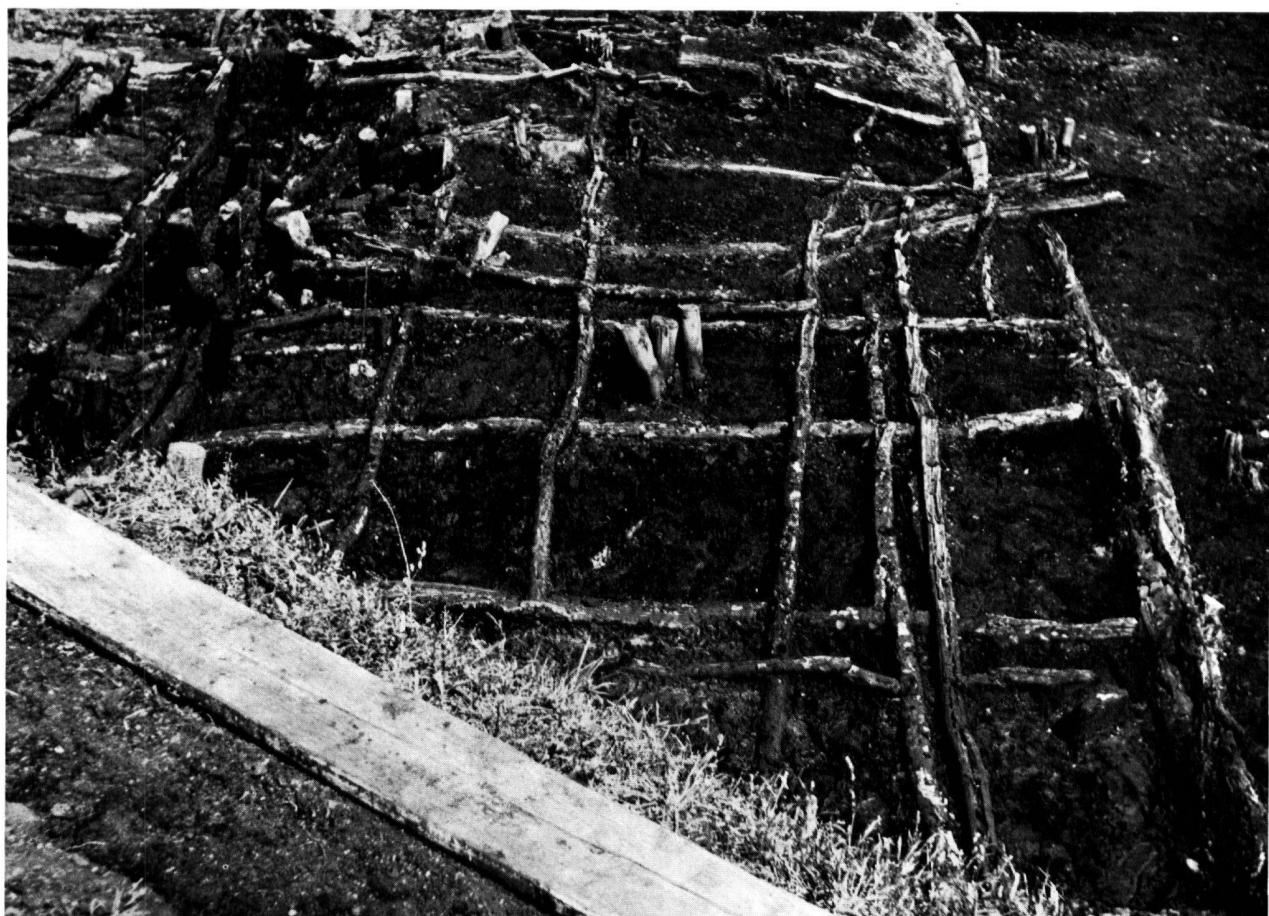
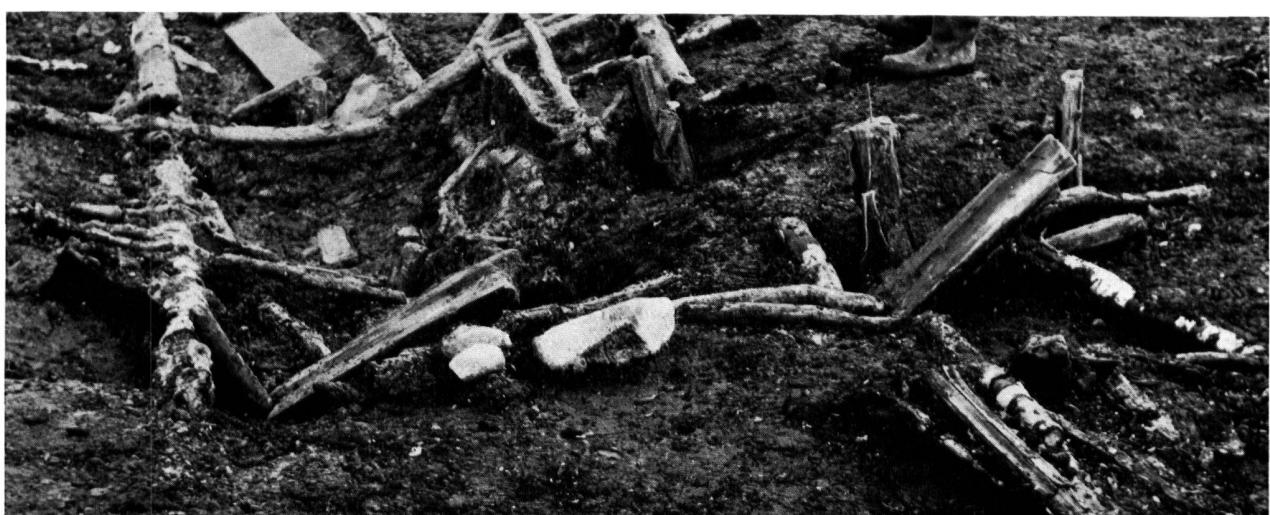
- a Haus 5, Unterbau der Hälblingskonstruktion, von Südwesten. Grundrissplan III/A.
b Haus 7, Hälblinge mit Unterzug, Felder 192 und 193, von Südwesten. Grundrissplan III/A.

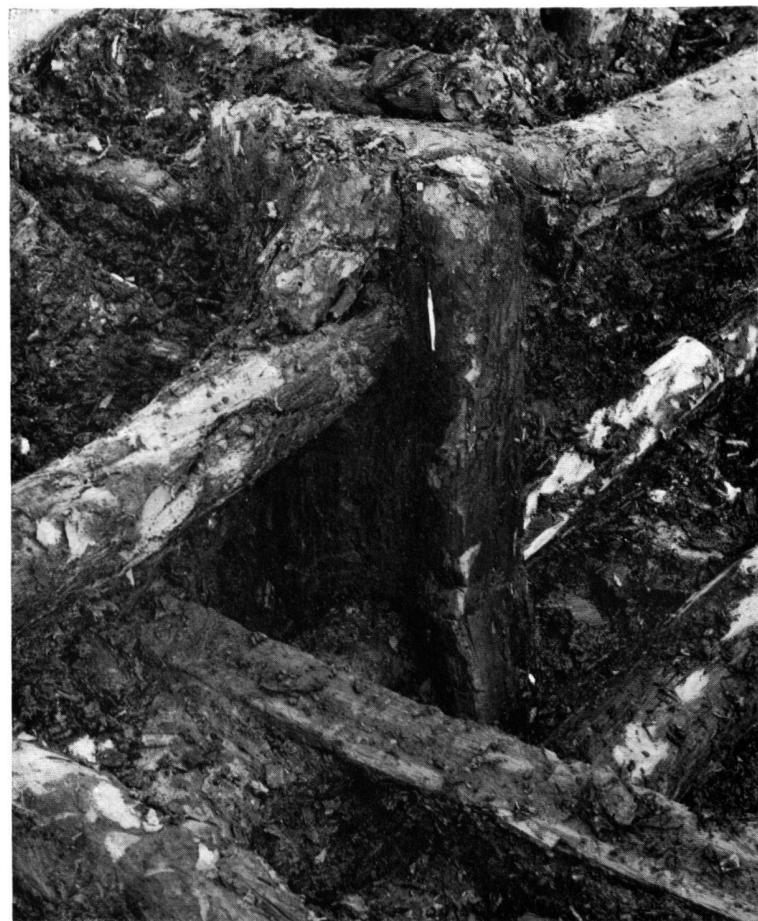
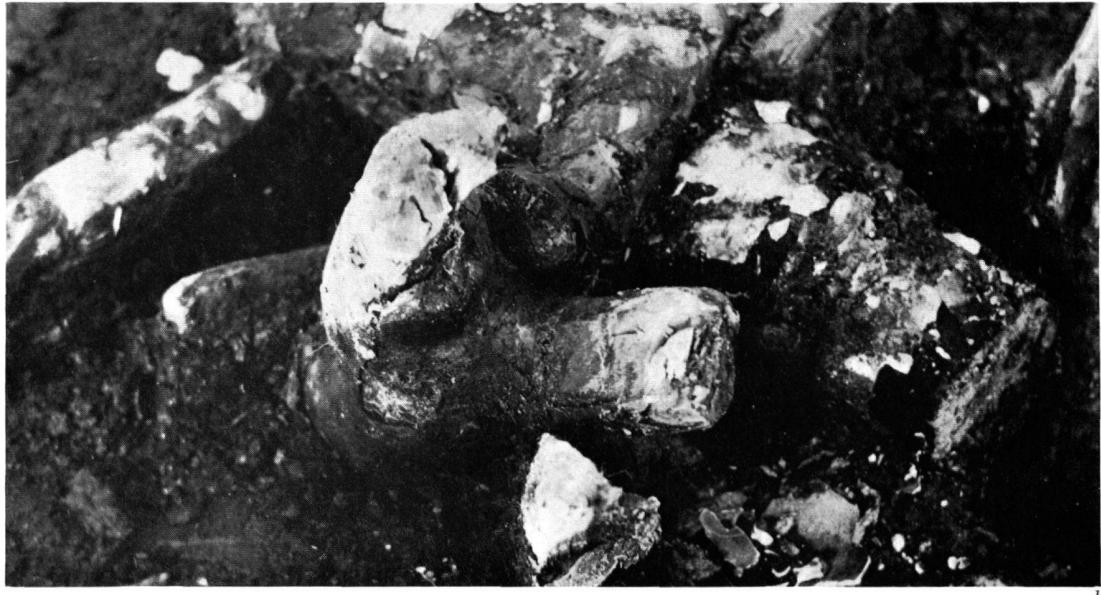
Thayngen-Weier III. Haus 7.
a Hälbling mit Unterzügen 1 und 2.
b Pfostengabel mit aufliegendem Unterzug.

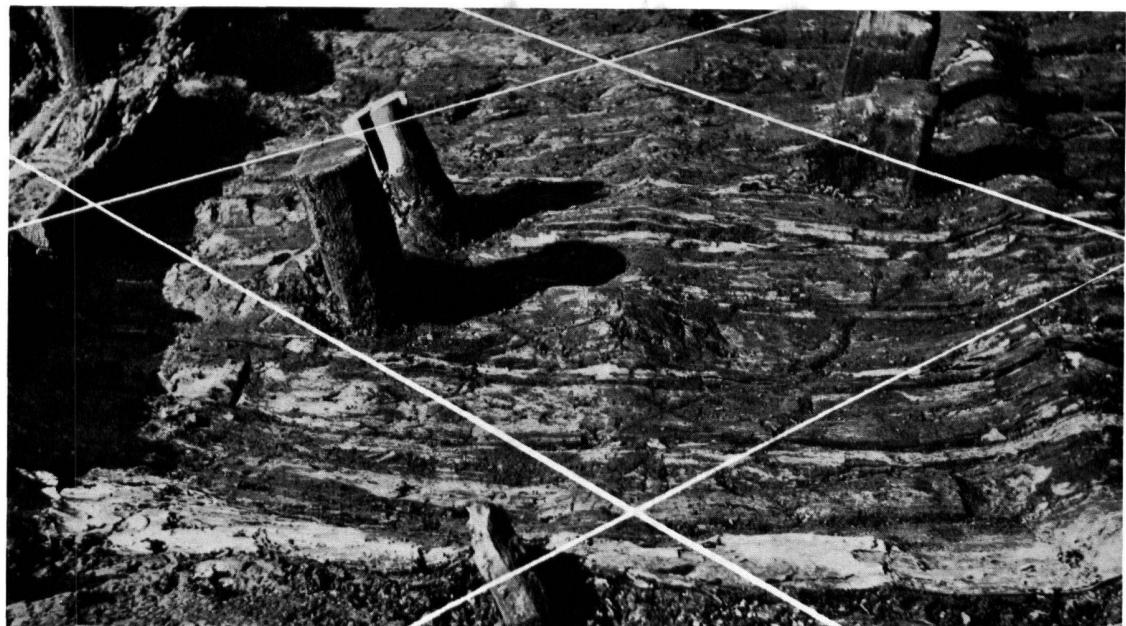
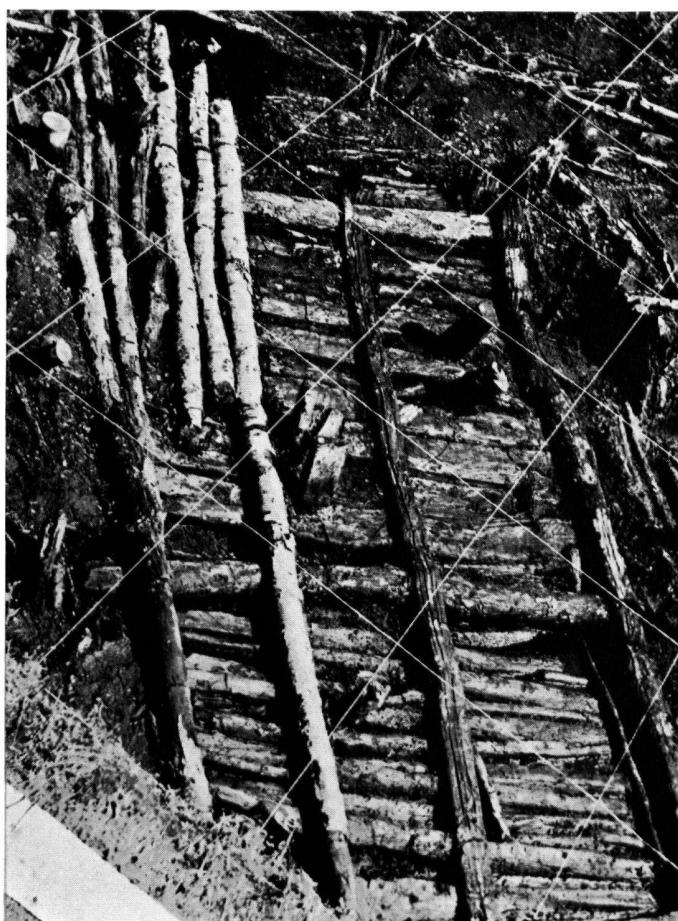
Thayngen-Weier III. Sonderkonstruktion.

a Bretterboden aus Lindenholz, Bauphase *d*, von Nordosten. Grundrissplan III/C.
b Bauphase *e*, von Südwesten. Grundrissplan III/B.

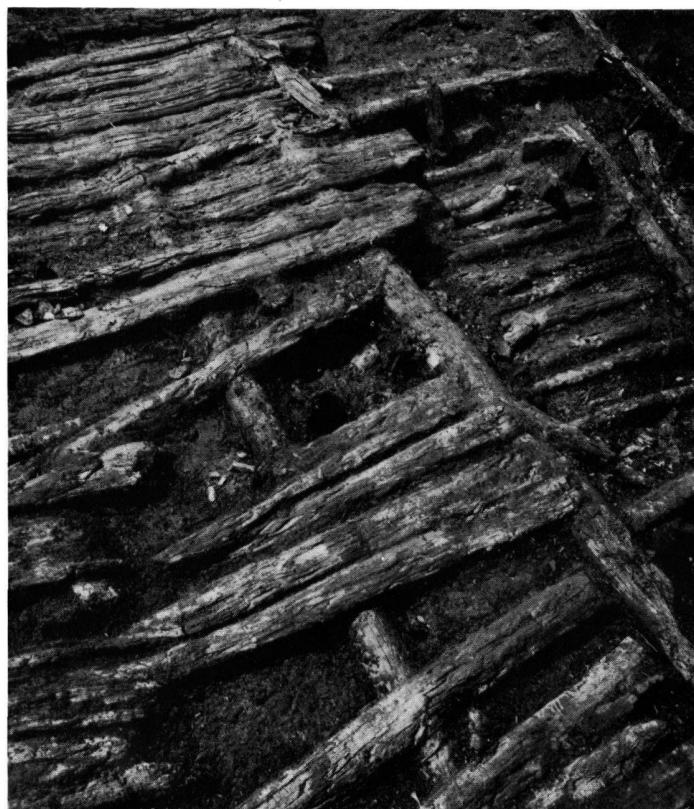
Thayngen-Weier III. Dorfgasse.

a Bretterbelag, Felder 152, 153, 162, 163, 172, 173, von Osten. Grundrissplan III/C.

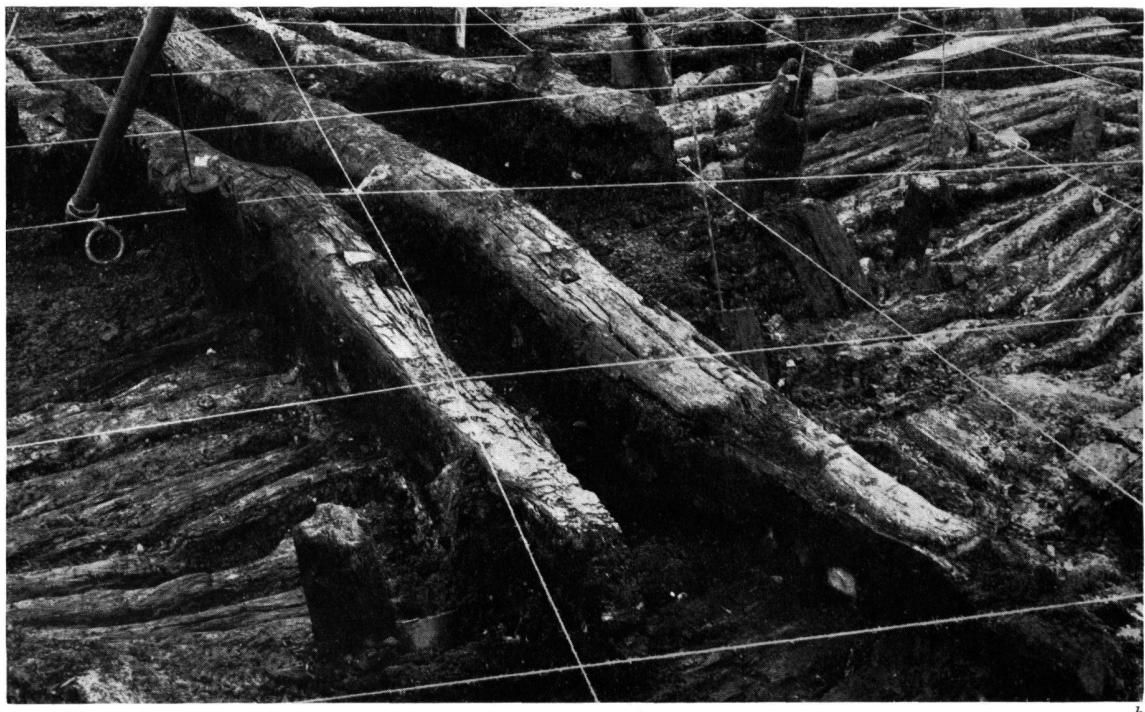
b Behauene Stammenden der Substruktionshölzer, Felder 104 und 114, von Nordosten. Grundrissplan III/A.
